Vorbemerkungen zur Internetversion der Gutachtenanlagen

Anlage 4.2: Innenaufnahmen

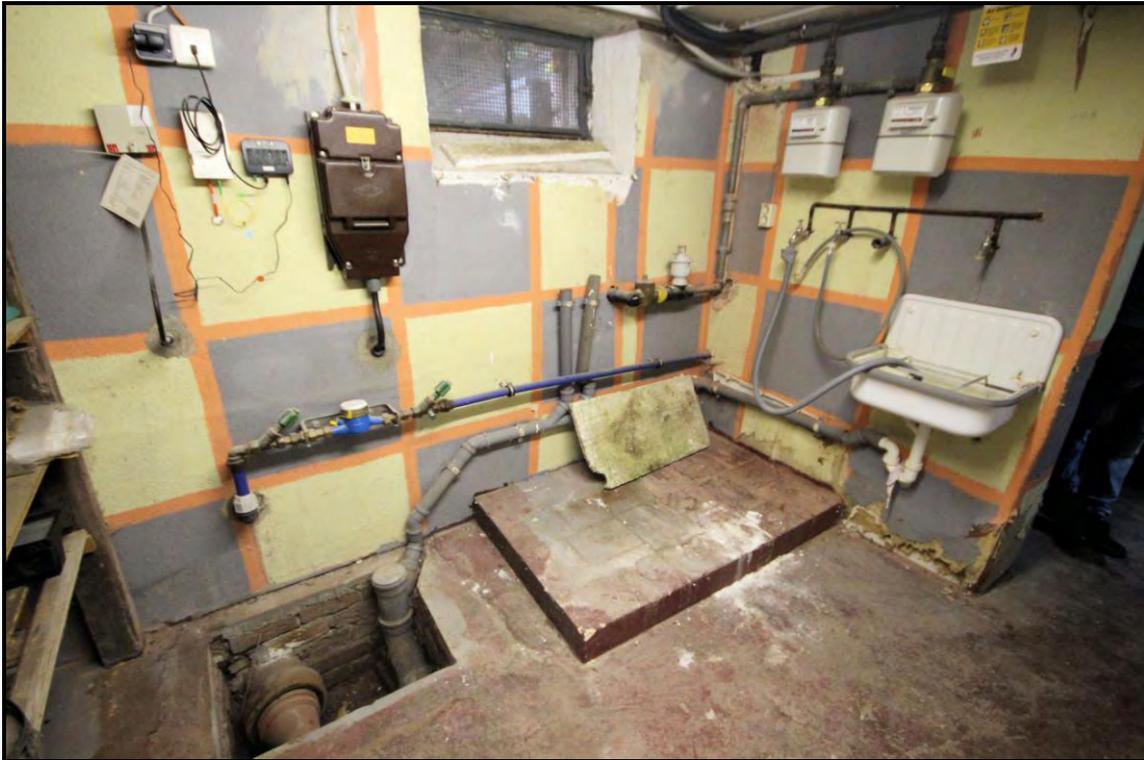
Bild 21: Wie vor, mit Blick auf den Revisionschacht und fehlender Rückstauklappe. Der Schacht ist zu klein für die Aufnahme einer Rückstauklappe.

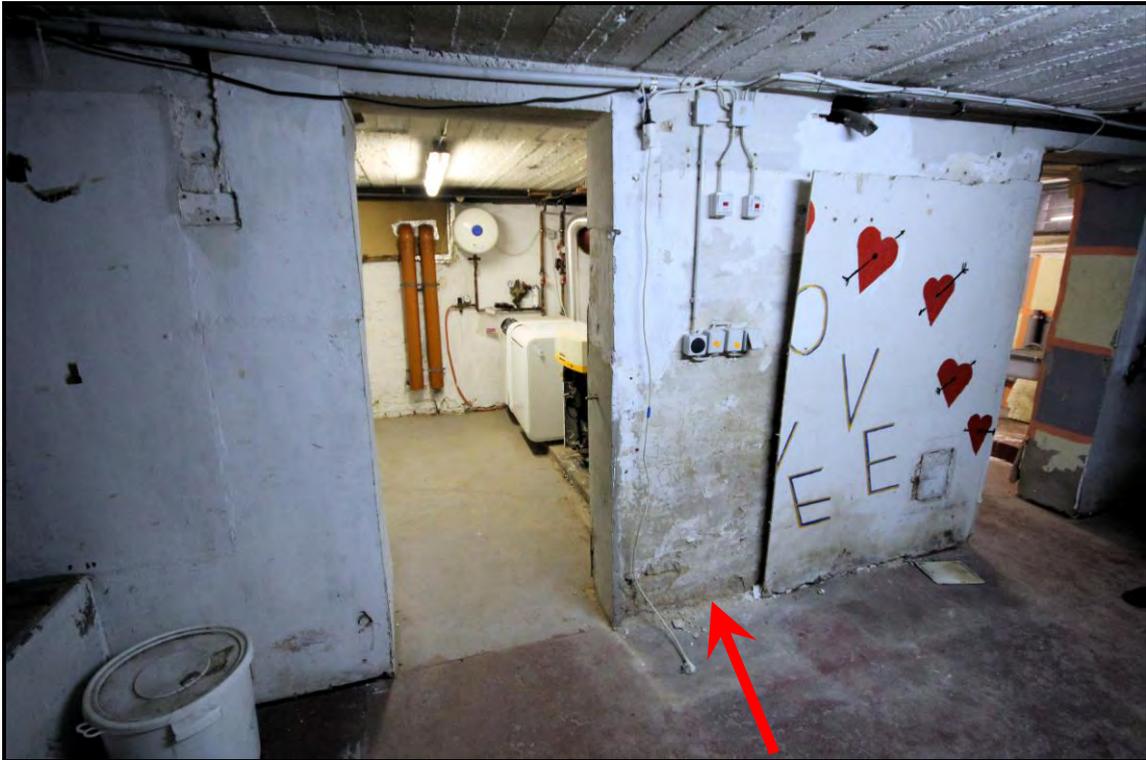
Bild 23: Feuchteschäden im Kellerraum des Wohnungseigentums Nr. 1 im Kellergeschoss des Altbaus

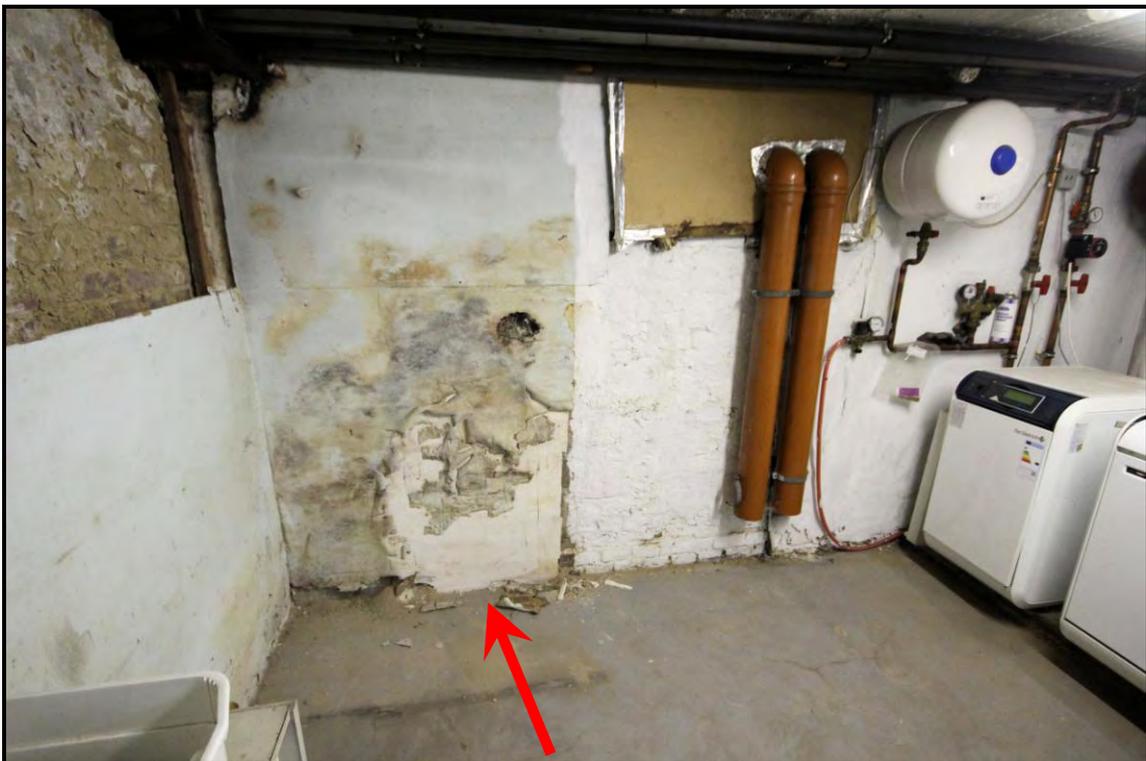
Bild 24: Feuchteschäden im derzeitigen Heizungskellers im Kellergeschoss des Altbaus

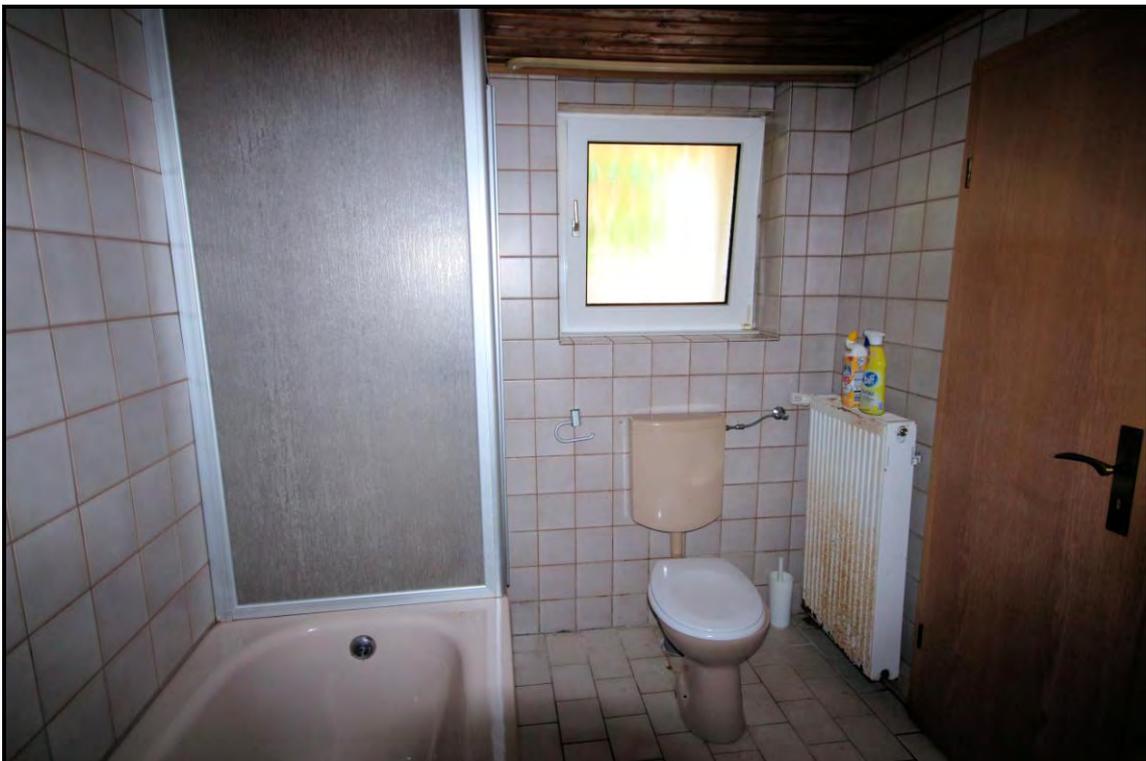
Bild 36: wie vor, mit verrostetem Heizkörper

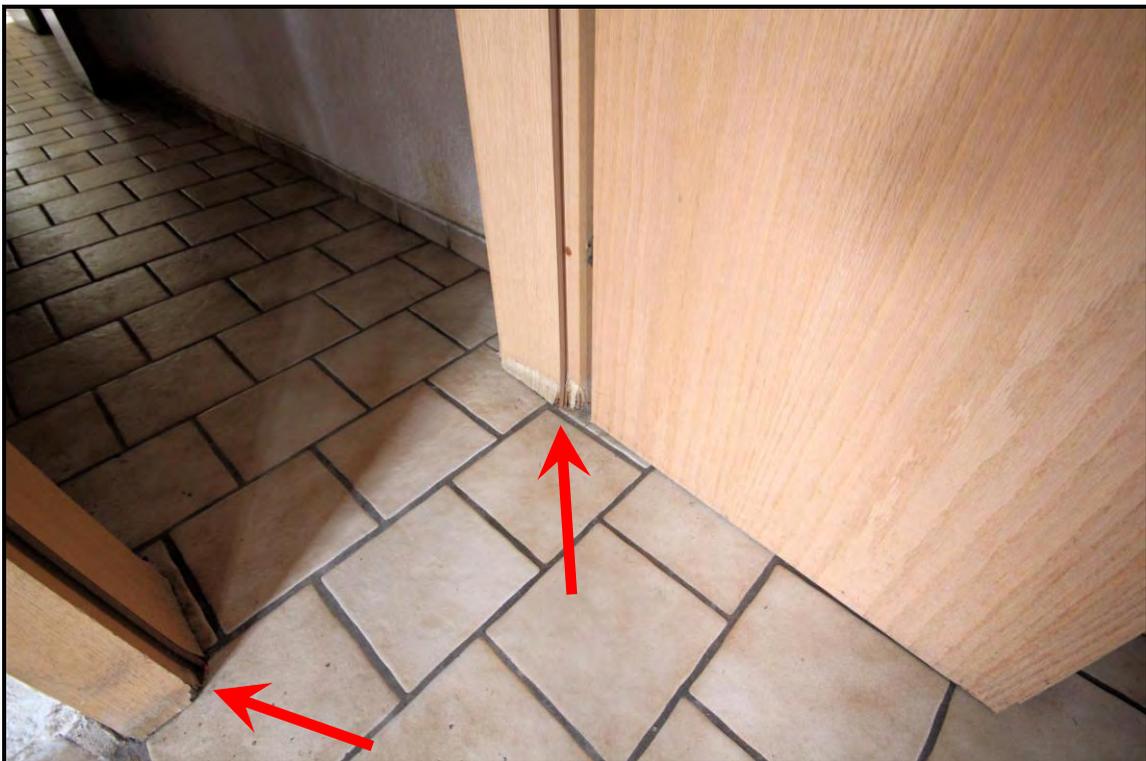
Bild 42: aufgequollene Türzargen und Türblätter des Wohnungseigentums Nr. 1
(exemplarisch)

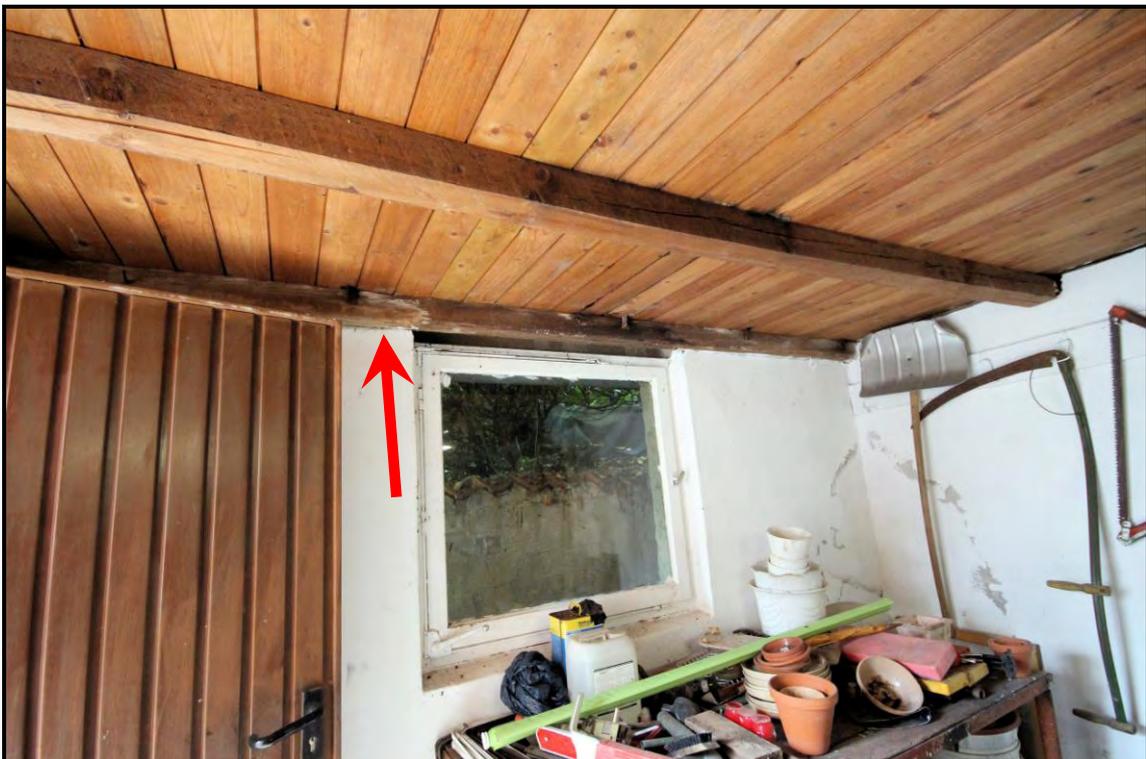
Bild 44: wie vor, mit Blick auf einen geschädigten Deckenbalken

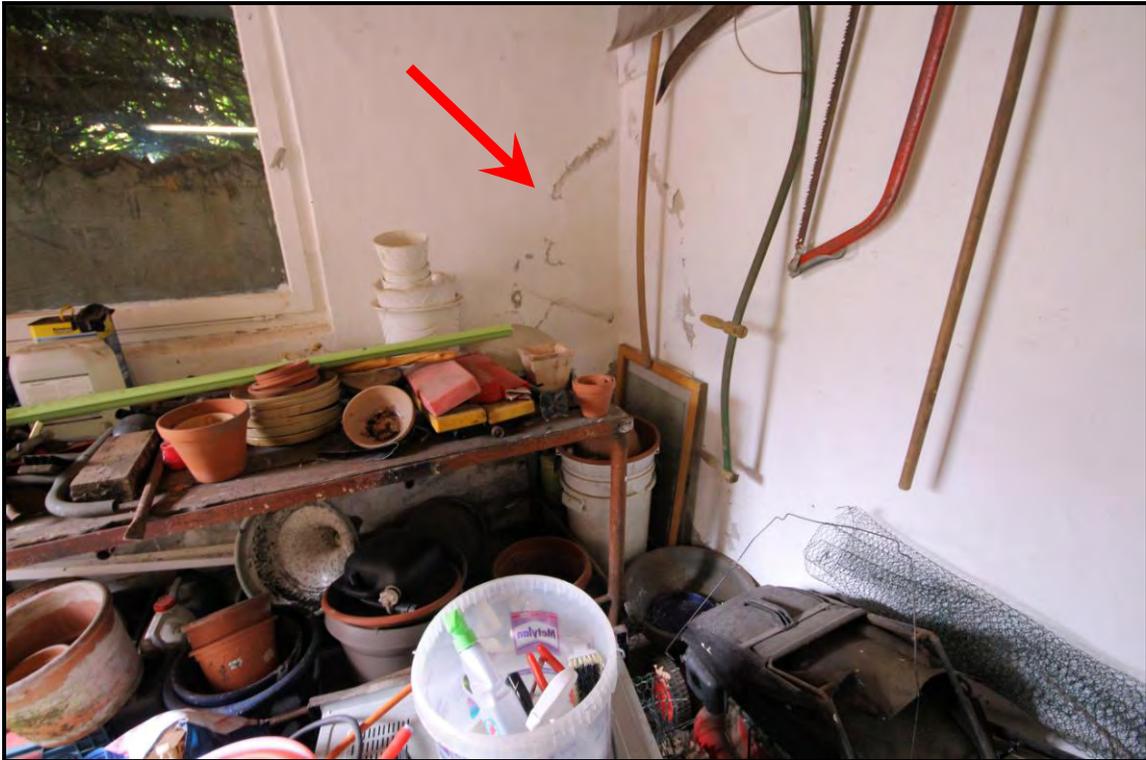
Bild 45: Feuchteschäden in der Garage des Wohnungseigentums Nr. 1

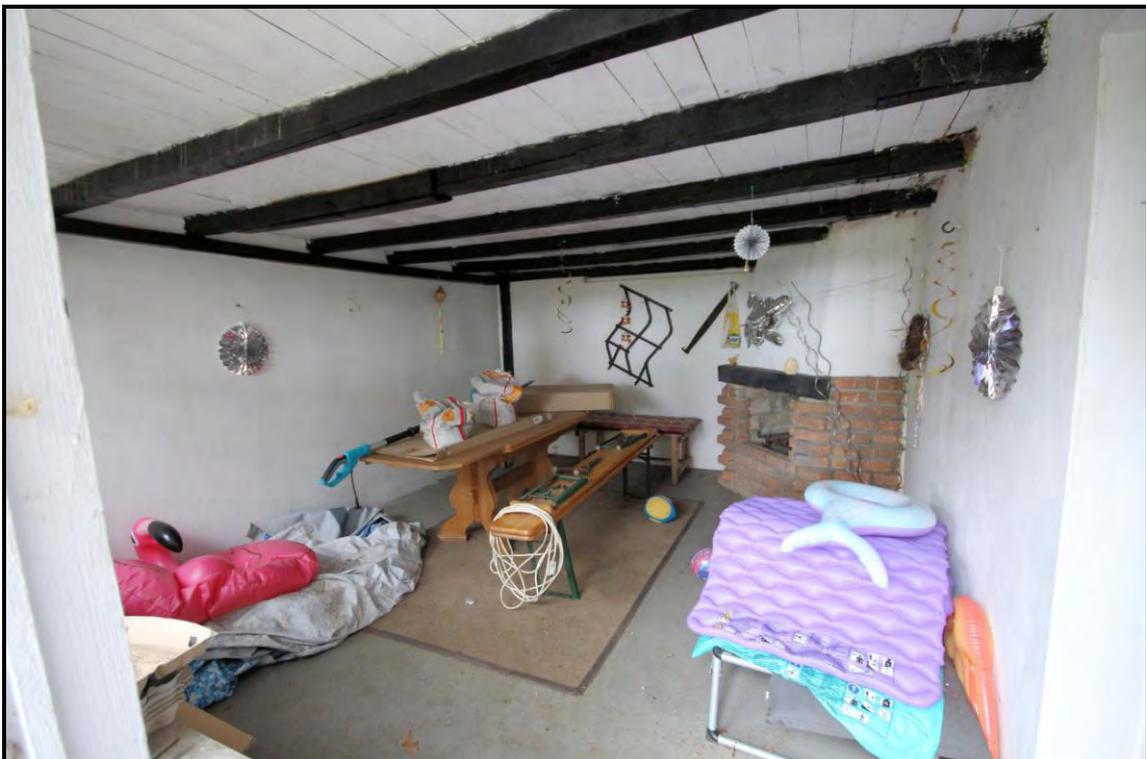
Bild 46: durchhängende Deckenbalken im Gartenhaus (Gemeinschaftseigentum)

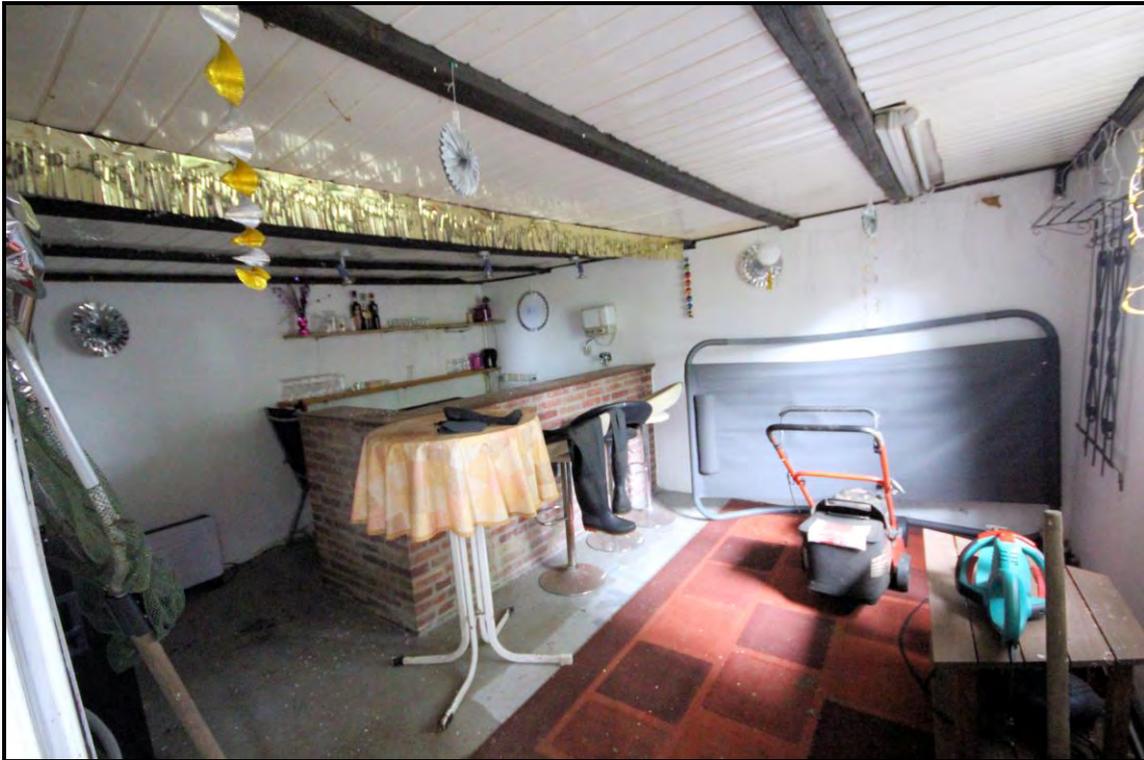
Bild 47: wie vor, jedoch im Nebenraum
