Otten, Nieckchen & Wykowski Sachverständigen GbR

## Anlage zum Verkehrswertgutachten (Fotos)

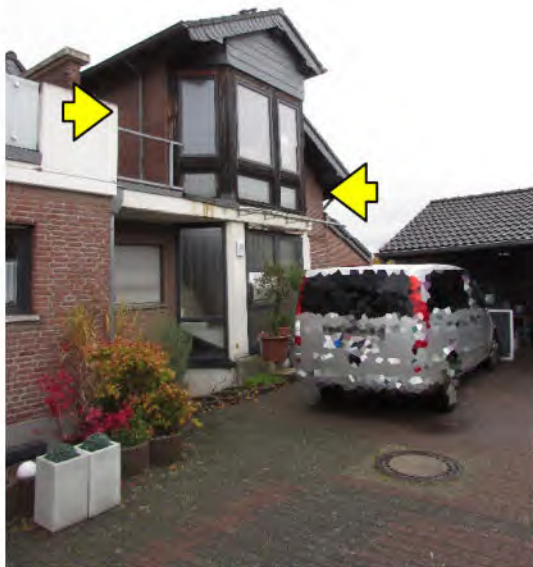
Foto 1: **Flurstück 903:** Eigentumswohnung Nr. 2 im Dachgeschoss des Zweifamilienhauses "Am Brölskamp XX", 50259 Pulheim-Stommeln

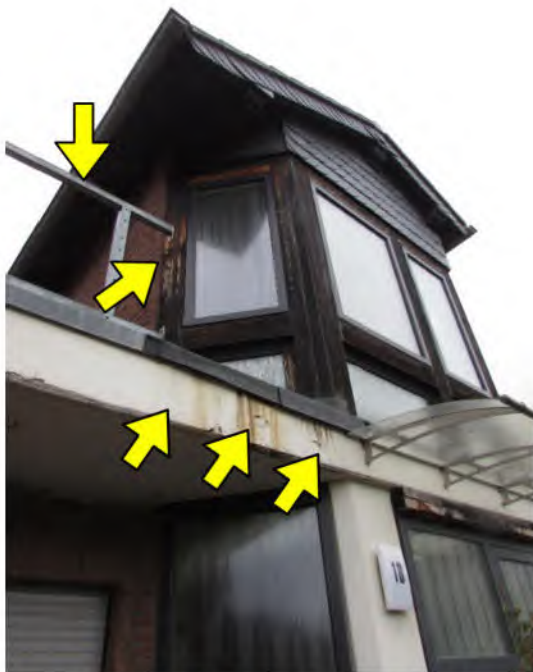
Foto 2: Feuchtigkeit im seitlichen Dachterrassenbereich, verwitterte Holzkonstruktion des Treppenhaus-Erkers, tlw. fehlendes Dachterrassengeländer

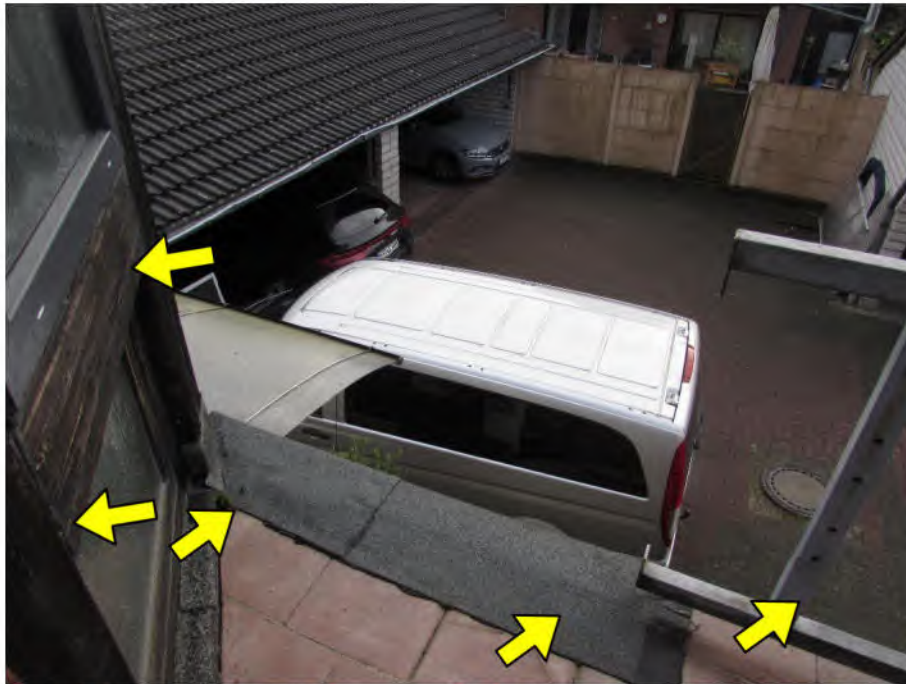
Foto 3: Dachgeschoss: verwitterte Holzkonstruktion des Treppenhaus-Erkers, gerissene Fliesen und provisorische Abdichtung im Dachterrassenbereich, tlw. fehlendes Dachterrassengeländer

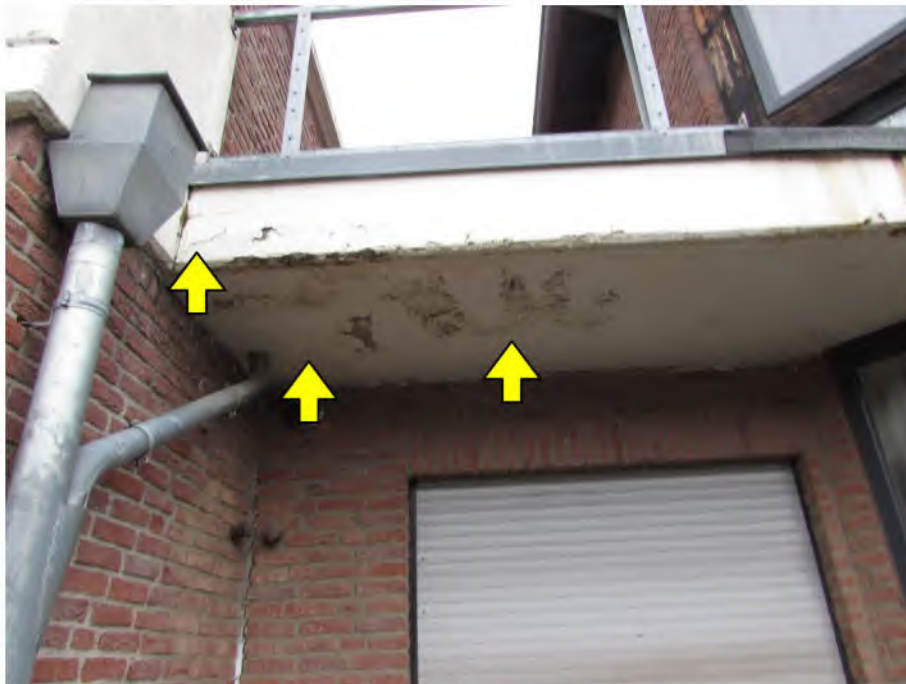
Foto 4: Feuchtigkeit und Betonbeschädigungen im Dachterrassenbereich

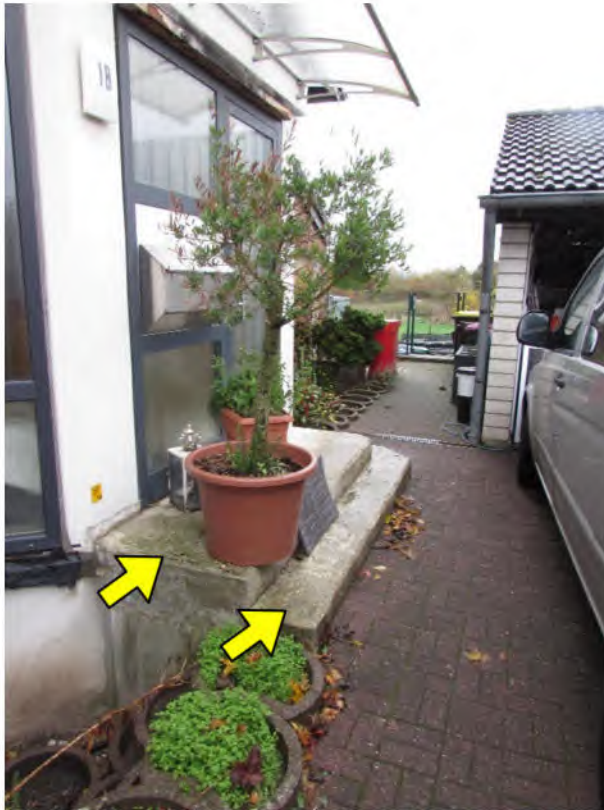
Foto 5: Hauseingangstreppe: fehlender Belag

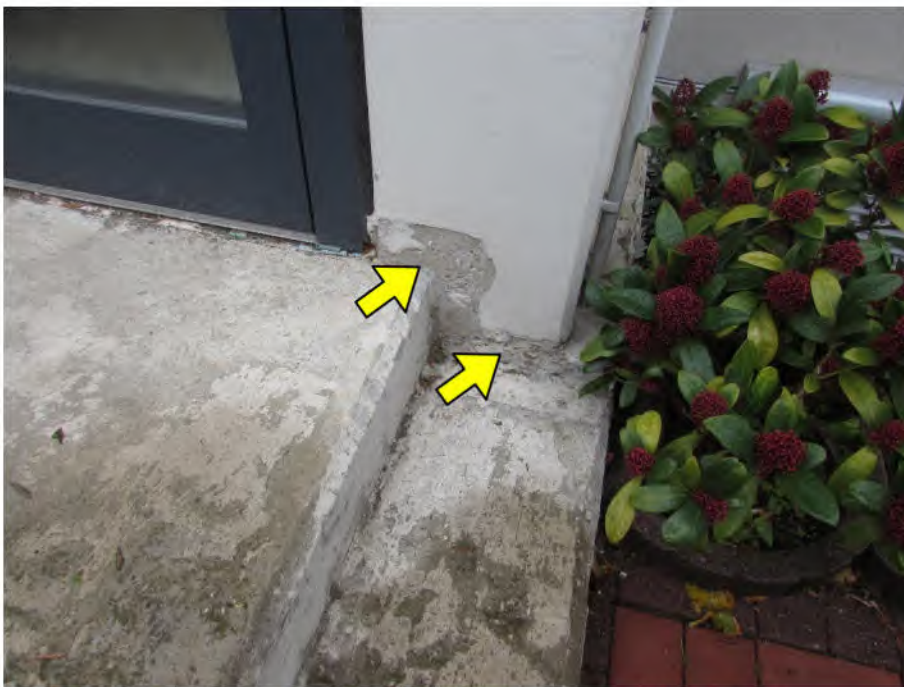
Foto 6: Hauseingangsbereich: Beschädigungen im Wohnhaus-Fassadenbereich

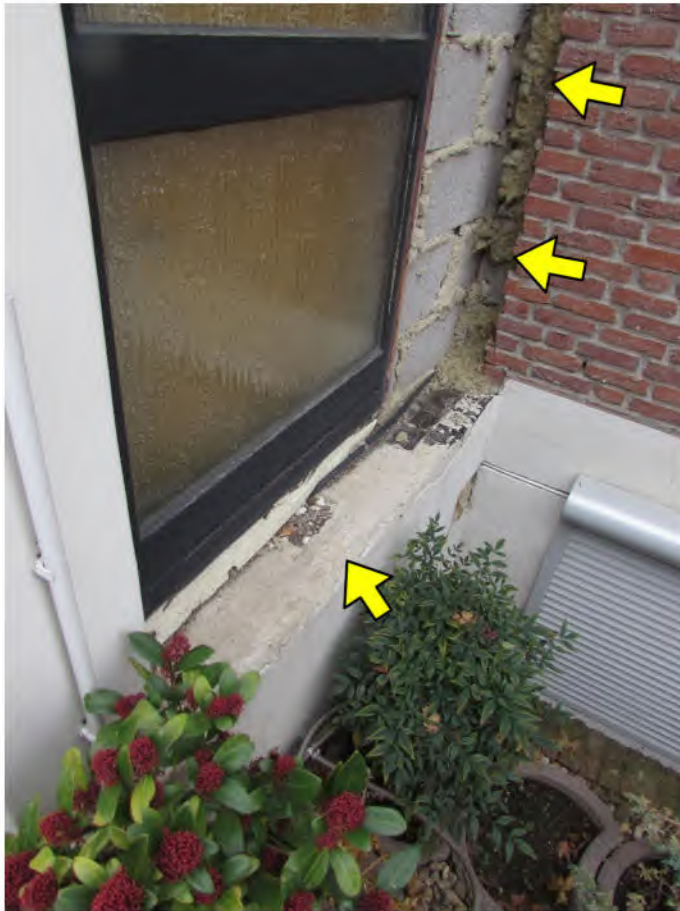
Foto 7: Hauseingangsbereich: Fehlende Verklankerung/Verkleidung und Außenfensterbank im Treppenhaus-Erkerfassadenbereich

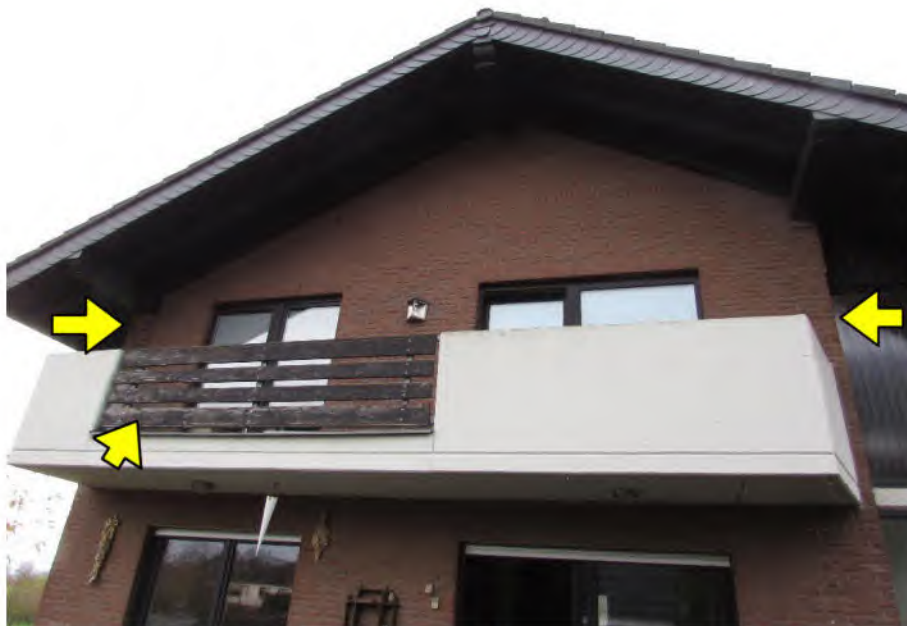
Foto 8: Wohnhaus, rückwärtige Ansicht: verwittertes Balkongeländer, zu bewertende Wohnung Nr. 2

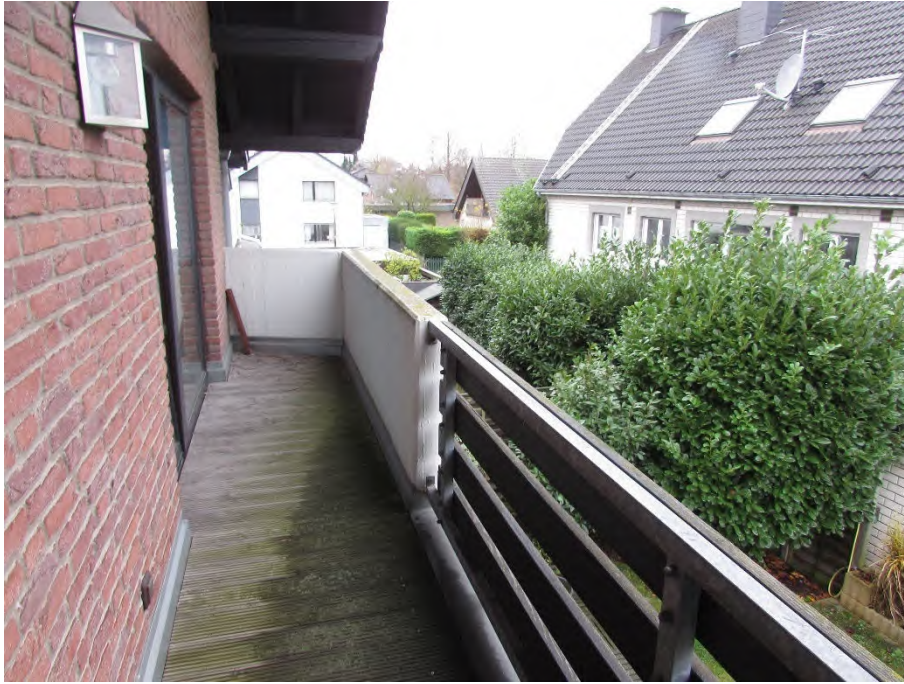
Foto 9: Wohnung 2 (Dachgeschoss), Balkon

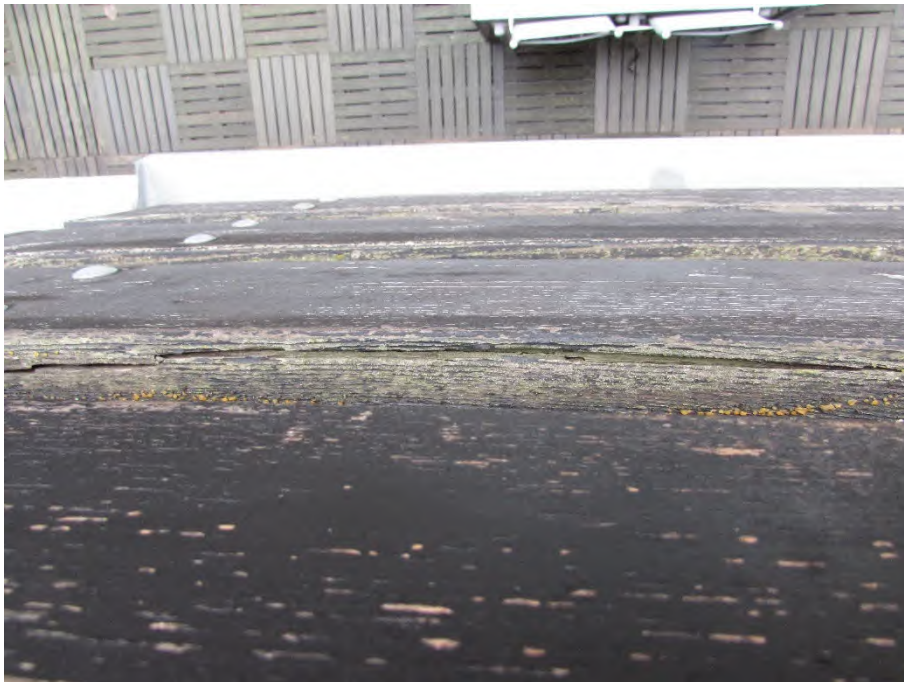
Foto 10: Wohnung 2 (Dachgeschoss), Balkon: verwittertes Holzgeländer

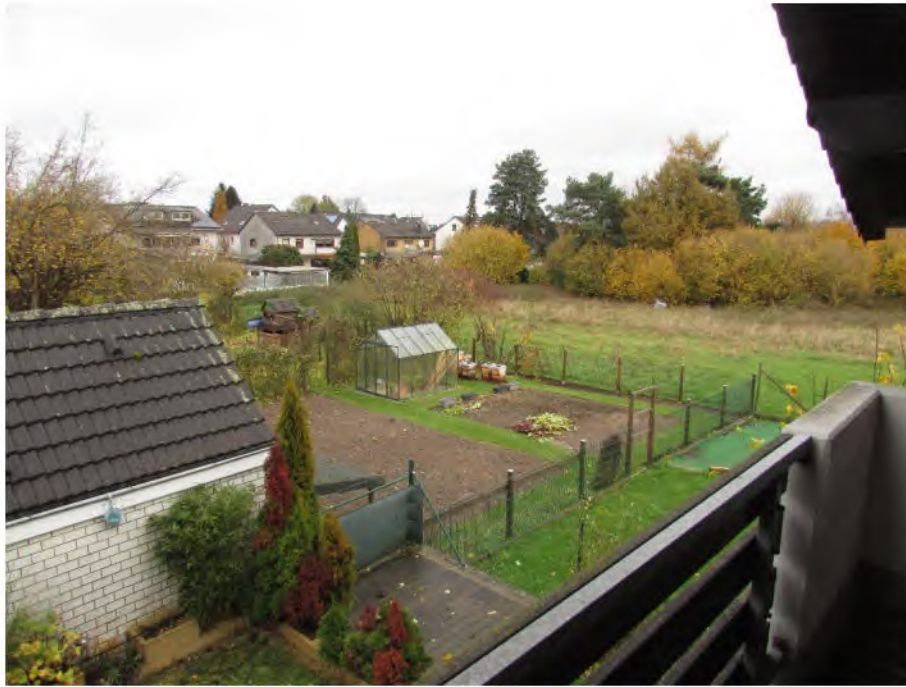
Foto 11: Wohnung 2 (Dachgeschoss): Aussicht vom Balkon

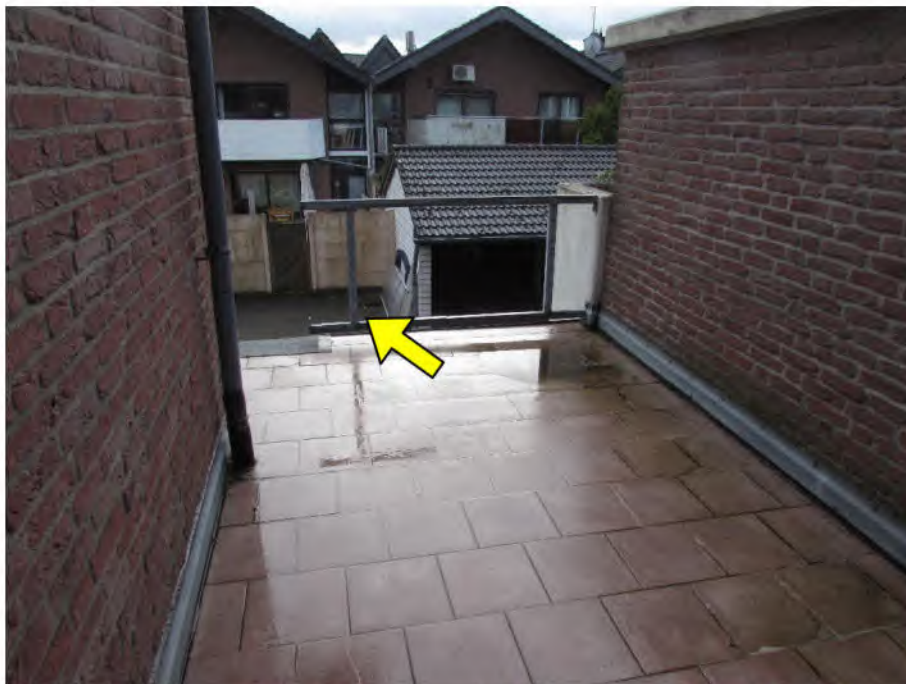
Foto 12: Wohnung 2 (Dachgeschoss), Dachterrasse: tlw. fehlendes Geländer

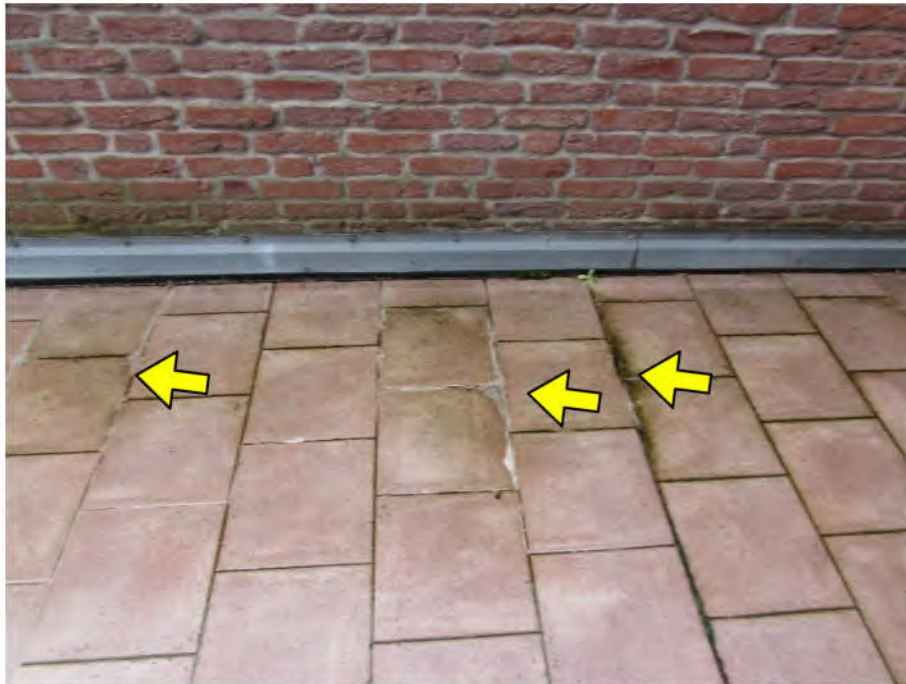
Foto 13: Wohnung 2 (Dachgeschoss), Dachterrasse: schadhafte Fliesen

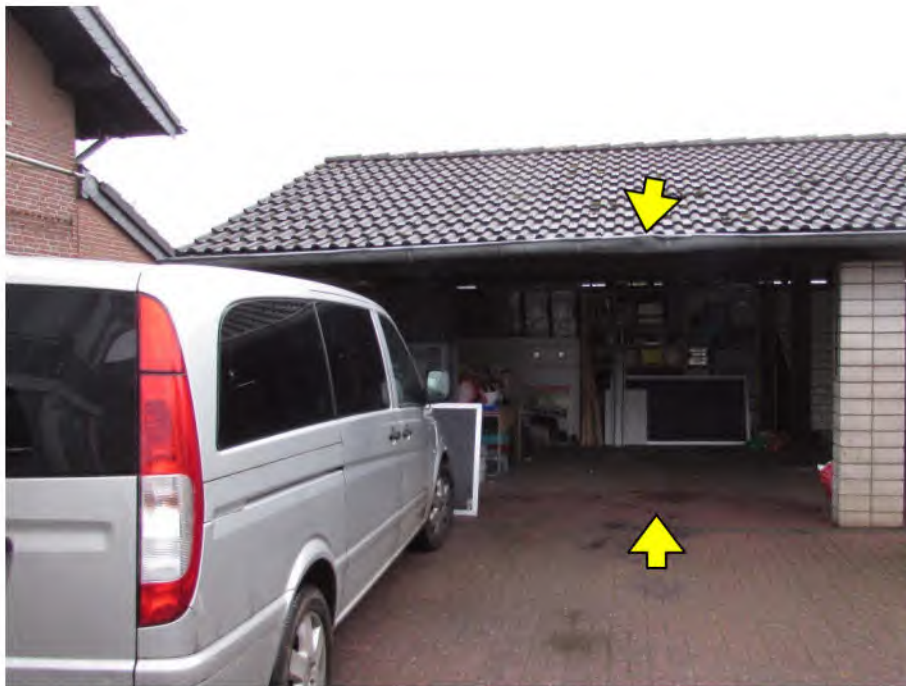
Foto 14: Carport: verbeulte Dachentwässerung  
Sondernutzungsrecht an dem rechten Stellplatz

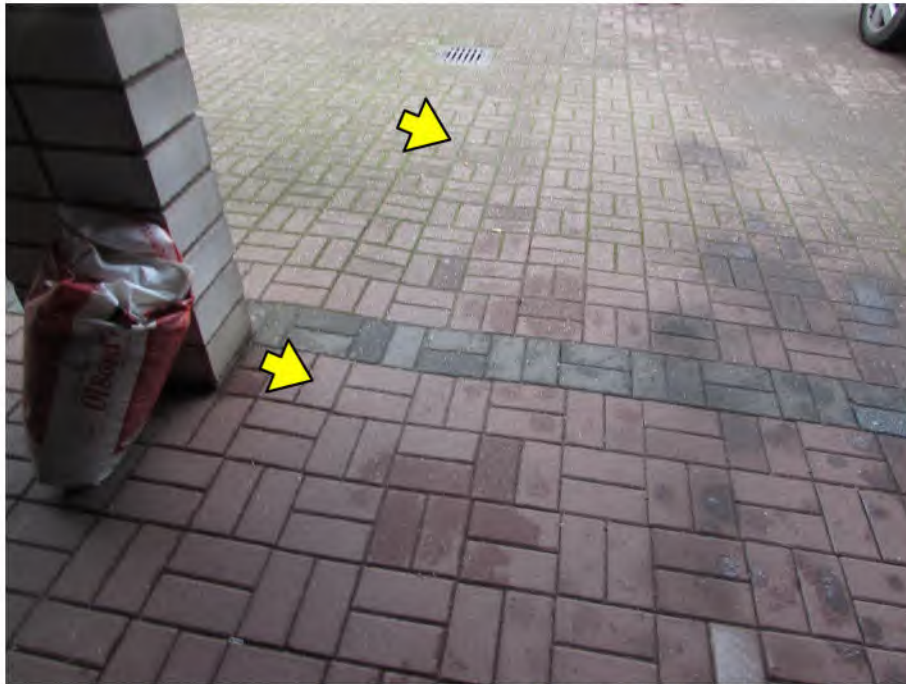
Foto 15: Privatstraße (Flurstück 915) und Carport (Flurstück 903):  
abgesetzte Befestigung

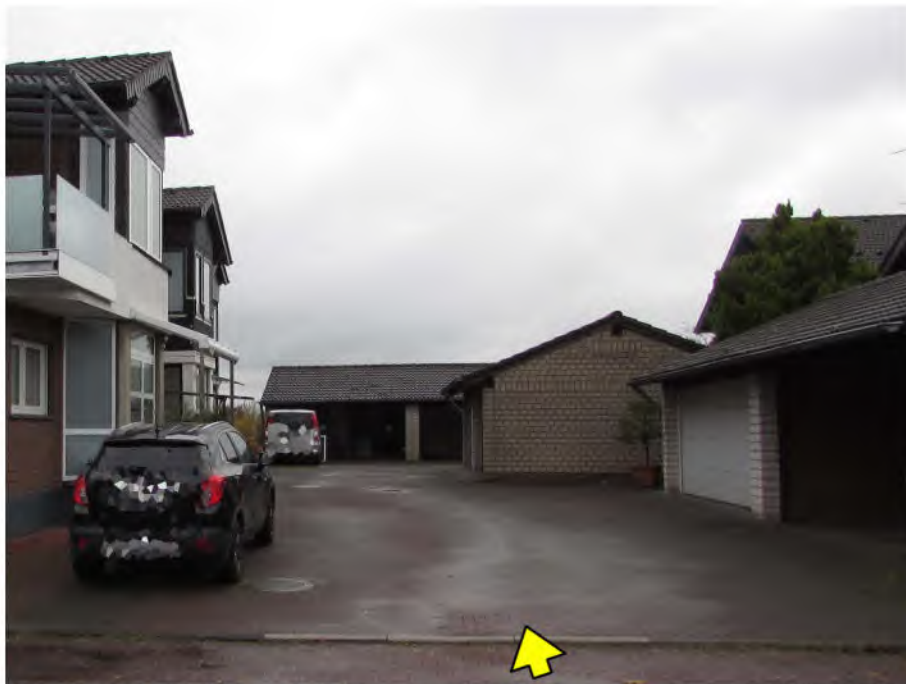
Foto 16: **Flurstück 915**: Privatstraße
