Otten, Nieckchen & Wykowski Sachverständigen GbR

Anlage zum Verkehrswertgutachten (Fotos)

Foto 1: **Flurstück 903:** Eigentumswohnung Nr. 1 im Erdgeschoss des Zweifamilienhauses "Am Brölskamp XX", 50259 Pulheim-Stommeln

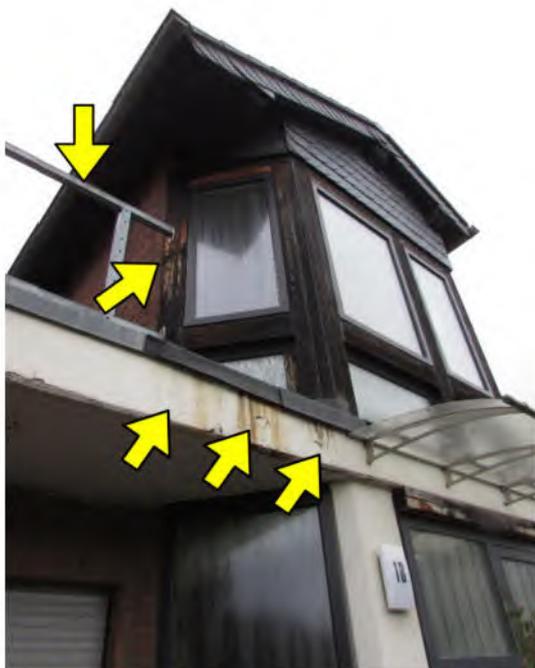
Foto 2: Feuchtigkeit im seitlichen Dachterrassenbereich, verwitterte Holzkonstruktion des Treppenhaus-Erkers, tlw. fehlendes Dachterrassengeländer

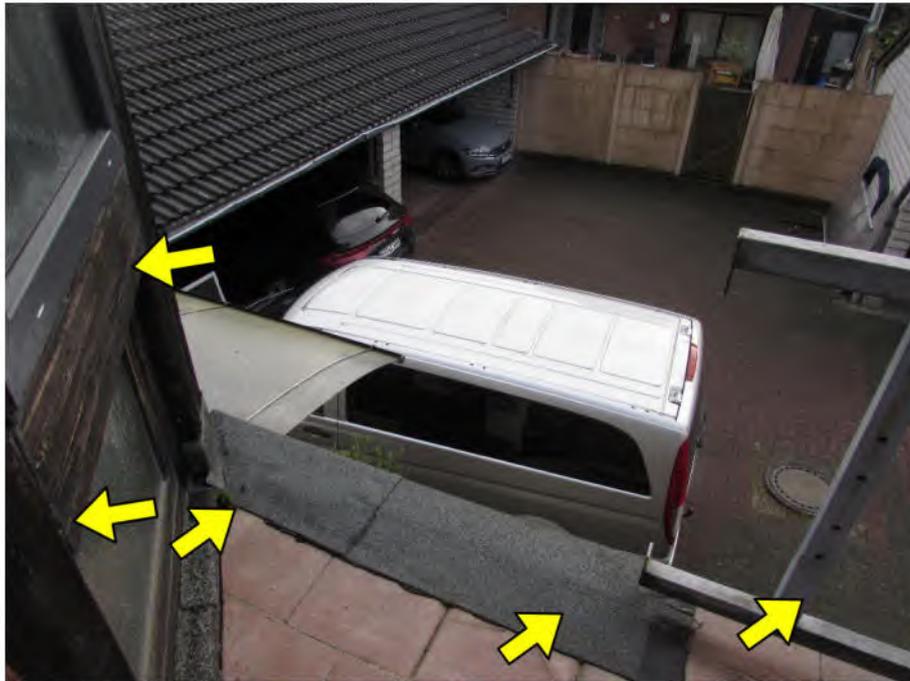
Foto 3: Dachgeschoss: verwitterte Holzkonstruktion des Treppenhaus-Erkers, gerissene Fliesen und provisorische Abdichtung im Dachterrassenbereich, tlw. fehlendes Dachterrassengeländer

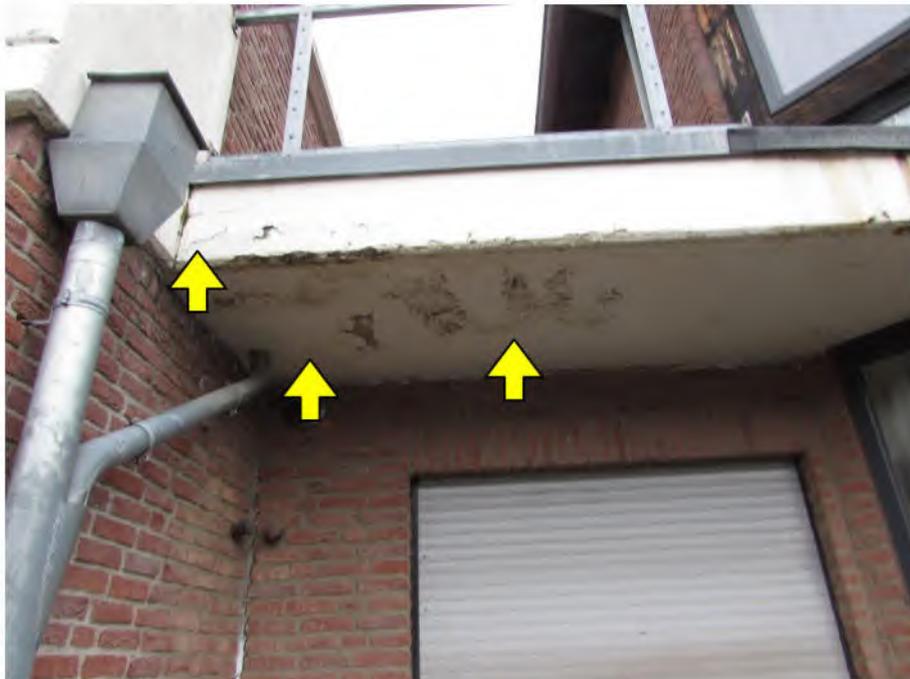
Foto 4: Feuchtigkeit und Betonbeschädigungen im Dachterrassenbereich

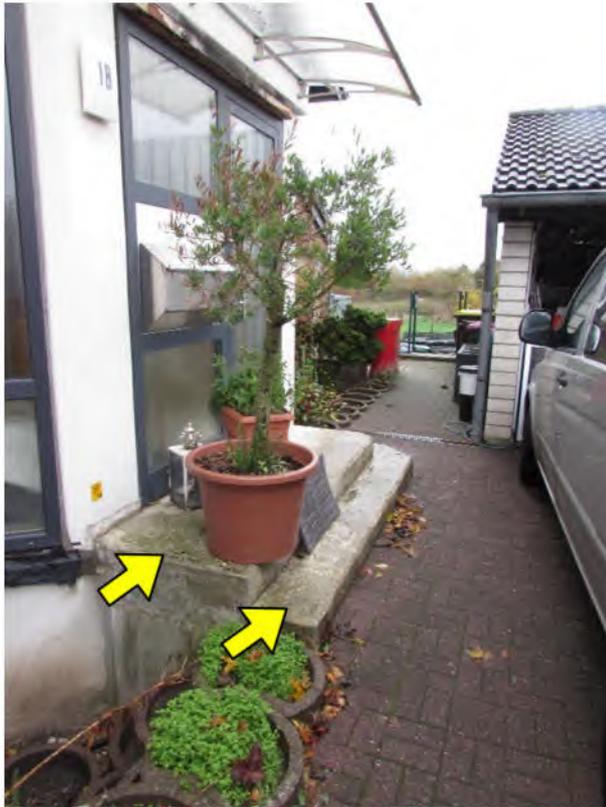
Foto 5: Hauseingangstreppe: fehlender Belag

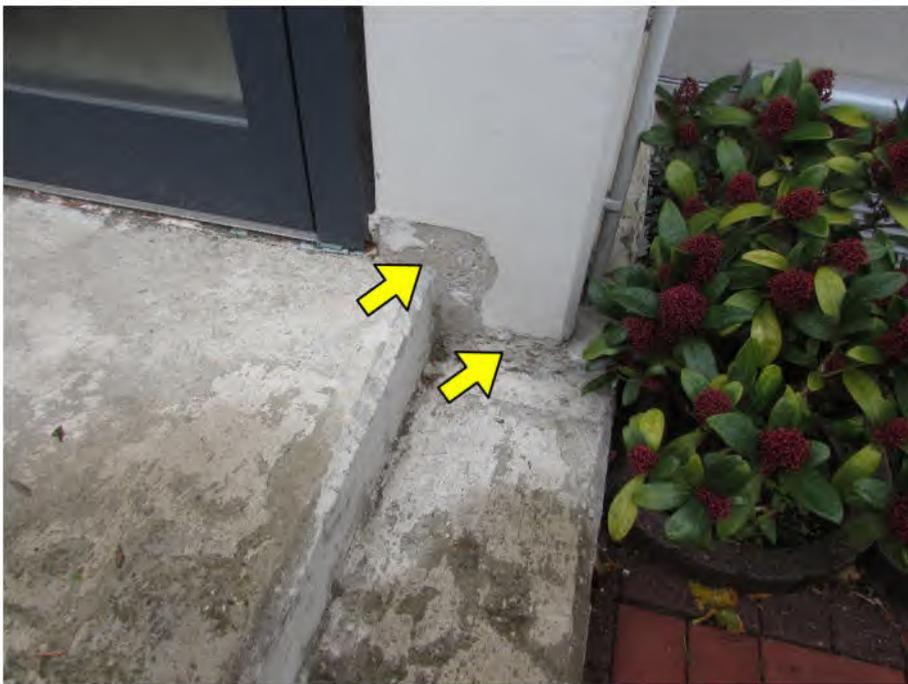
Foto 6: Hauseingangsbereich: Beschädigungen im Wohnhaus-Fassadenbereich

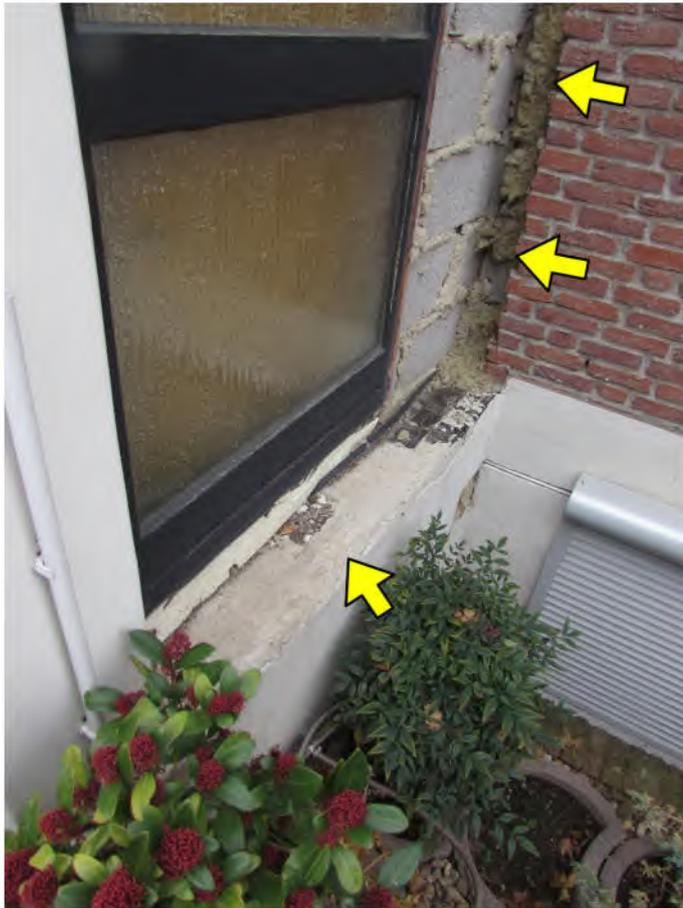
Foto 7: Hauseingangsbereich: Fehlende Verklinkerung/Verkleidung und Außenfensterbank im Treppenhaus-Erkerfassadenbereich

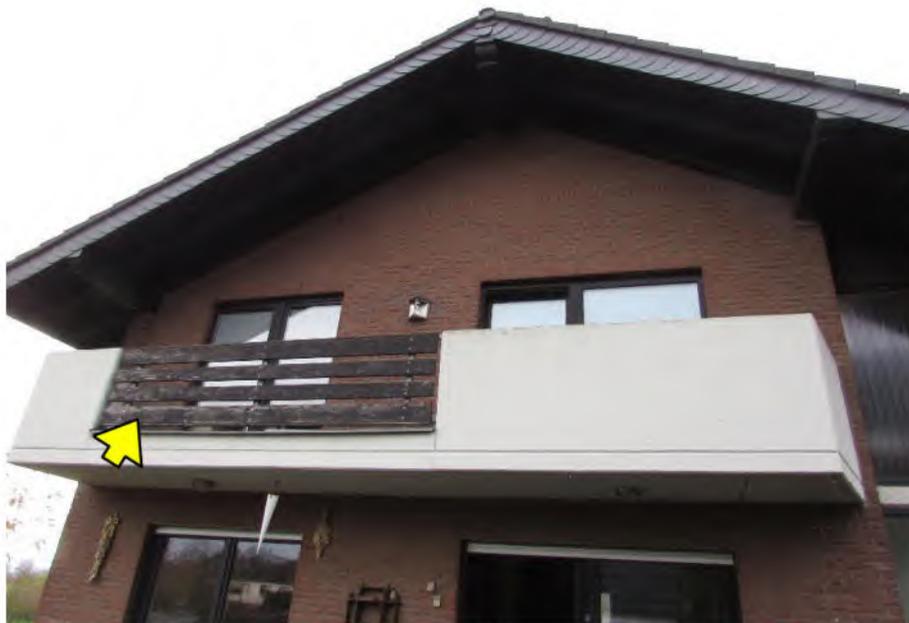
Foto 8: Wohnhaus, rückwärtige Ansicht: verwittertes Balkongeländer

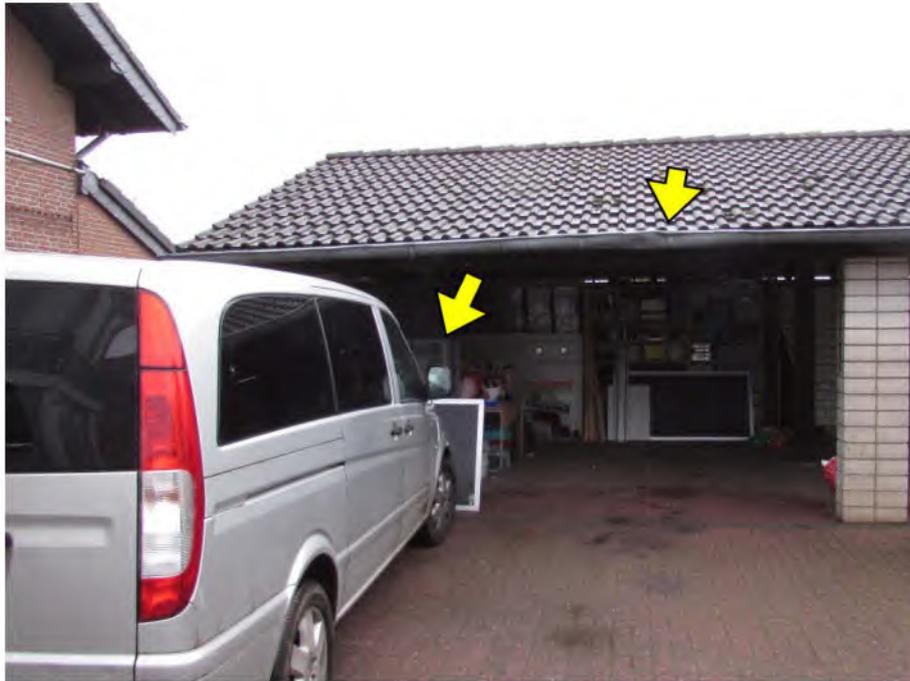
Foto 13: Carport: verbeulte Dachentwässerung
Sondernutzungsrecht an dem linken Stellplatz

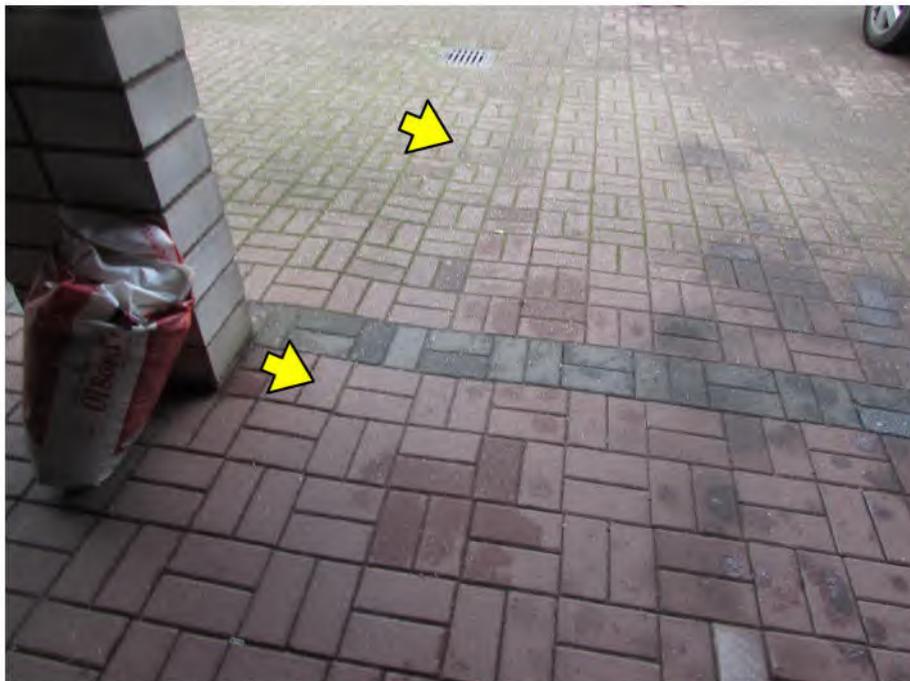
Foto 14: Privatstraße (Flurstück 915) und Carport (Flurstück 903):
abgesetzte Befestigung
