Dipl.-Ing. agr. Wilhelm Otten

Von der Ingenieurkammer-Bau NW öffentlich bestellter und vereidigter
Sachverständiger für die Bewertung
von bebauten und unbebauten Grundstücken

Gutachten

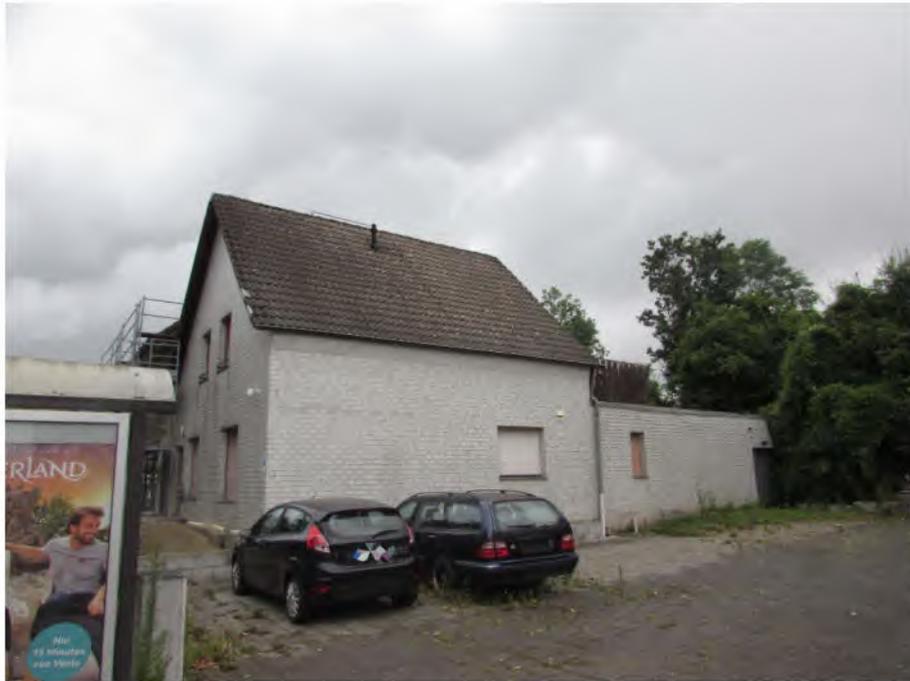
Foto 1: Altbau (Haupthaus und rückwärtiger Anbau) und Garage Süd-Ansicht, mit dem angrenzenden städtischen Nachbargrundstück

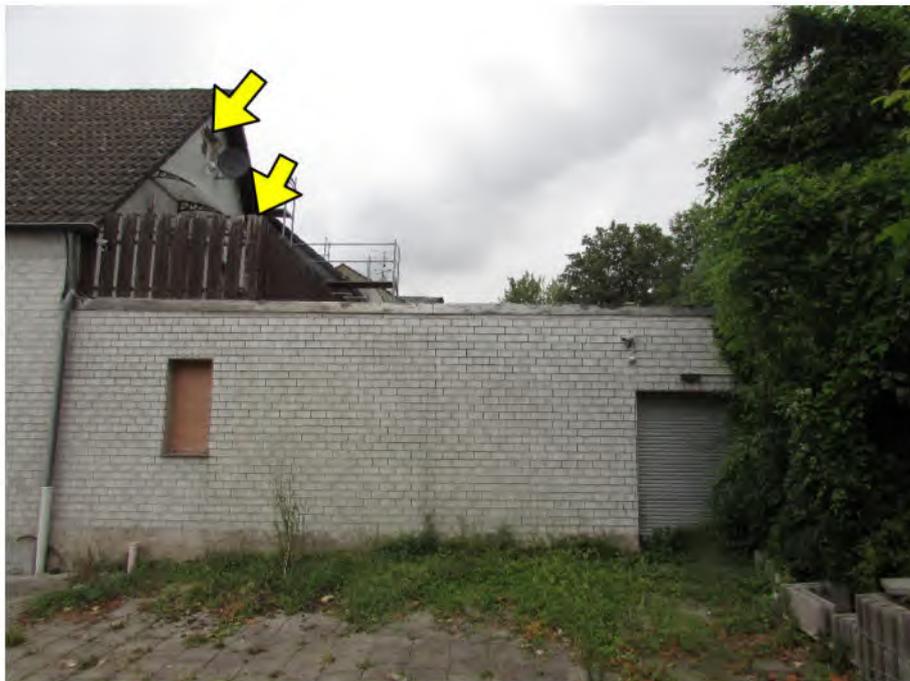
Foto 2: Altbau (Haupthaus und rückwärtiger Anbau) und Garage, Süd-Ansicht: beschädigte Fassade, verwitterte Holzverkleidung des Dachterrassen-Geländers

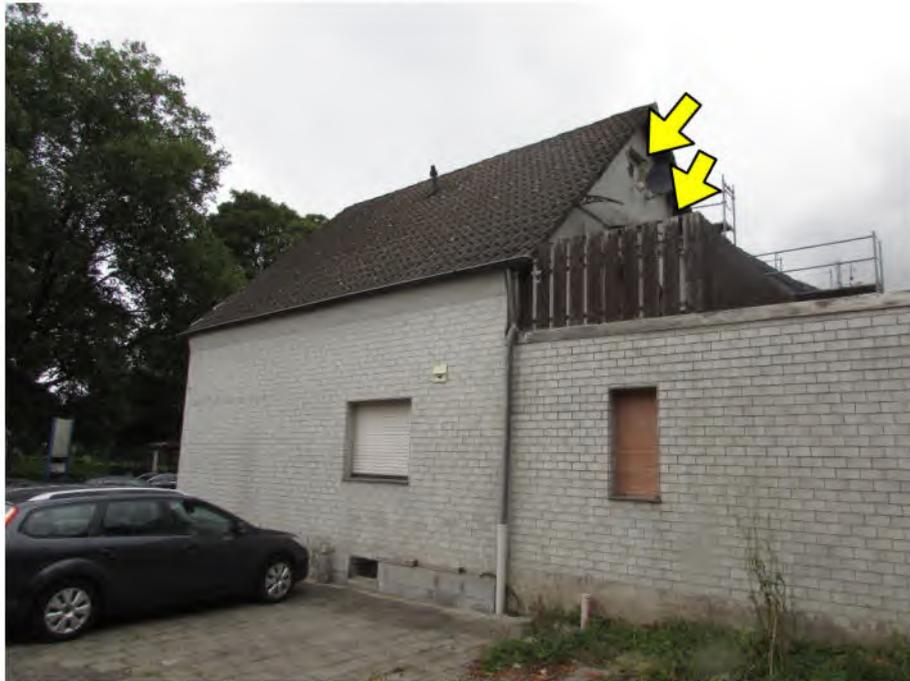
Foto 3: Altbau-Haupthaus: beschädigte Fassade, verwitterte Holzverkleidung des Dachterrassen-Geländers

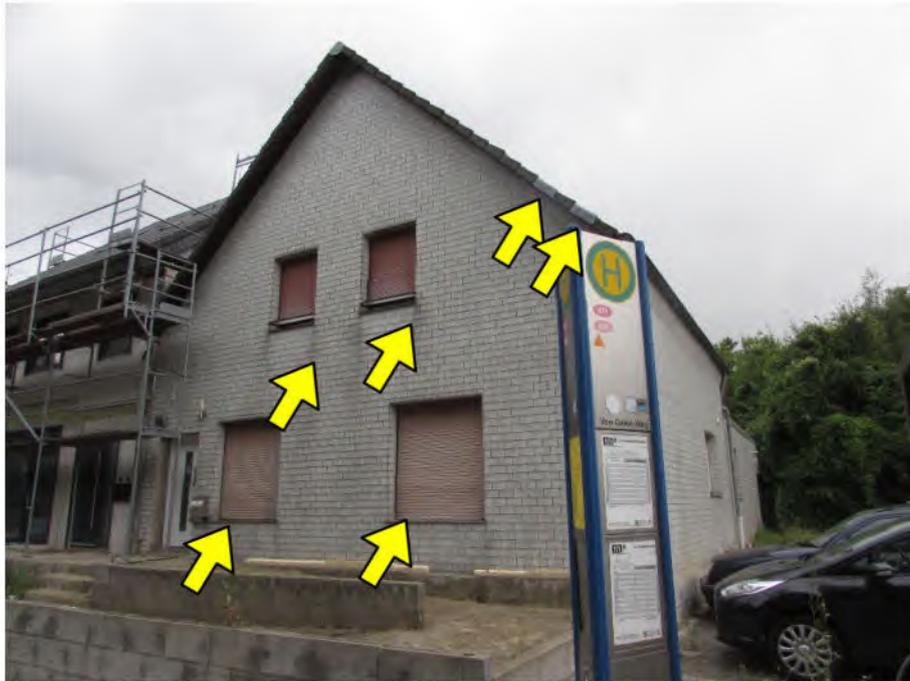
Foto 5: Altbau-Haupthaus (Whg 1): z.T. fehlende Betondachsteine im Randbereich des Daches, fleckige Fassade, verblichene Rolläden

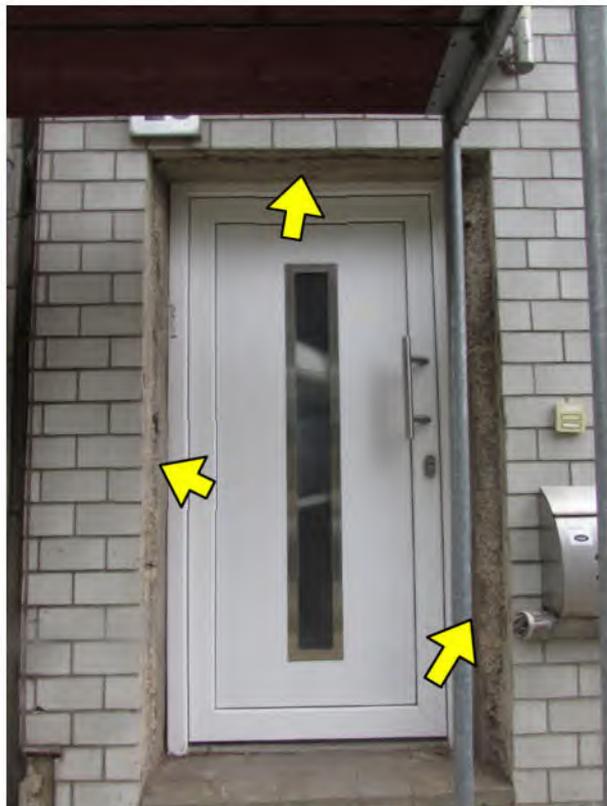
Foto 6: Altbau-Haupthaus (Whg 1), Hauseingang: nicht abschließend begearbeitete Türleibung

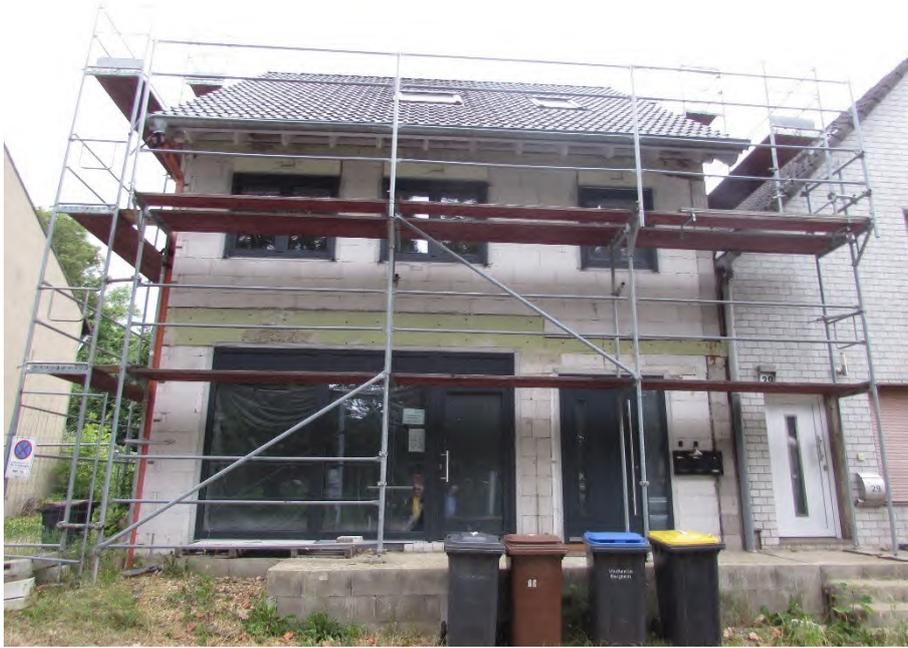
Foto 7: Neubau: fehlende Fassadenverkleidung
Zubehör: Baugerüst

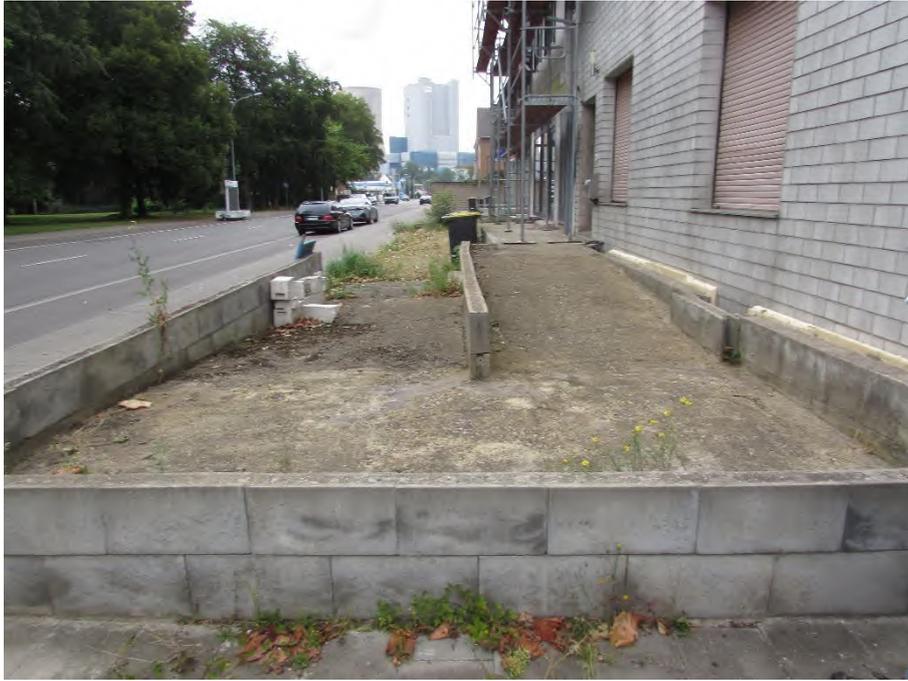
Foto 9: vorderer Grundstücksbereich, Zugangsrampe ohne Belag (im Hintergrund: Braunkohlekraftwerk Niederaußem)

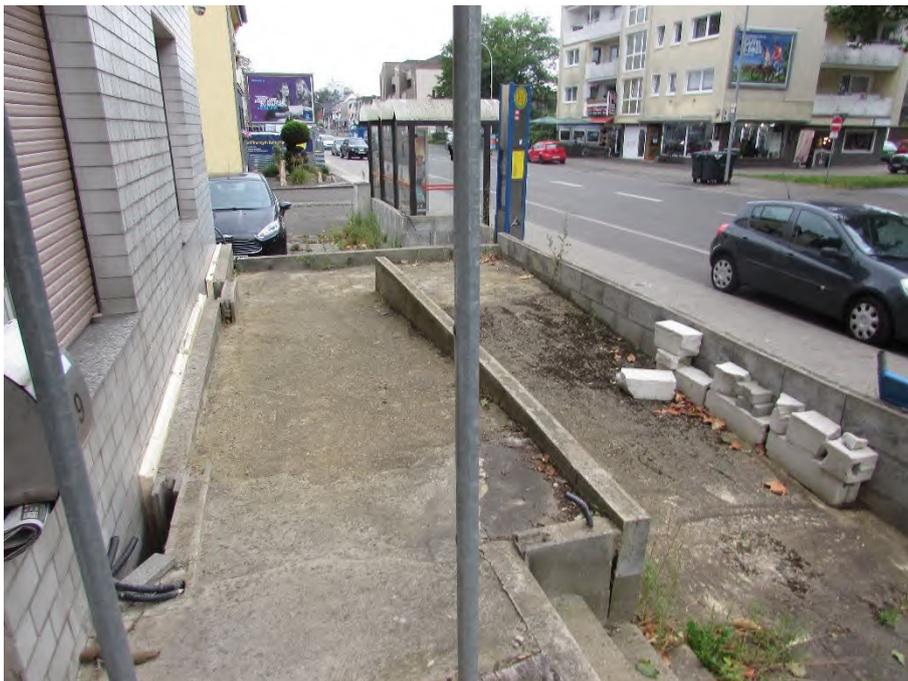
Foto 10: vorderer Grundstücksbereich, Zugangstreppe und -rampe ohne Belag

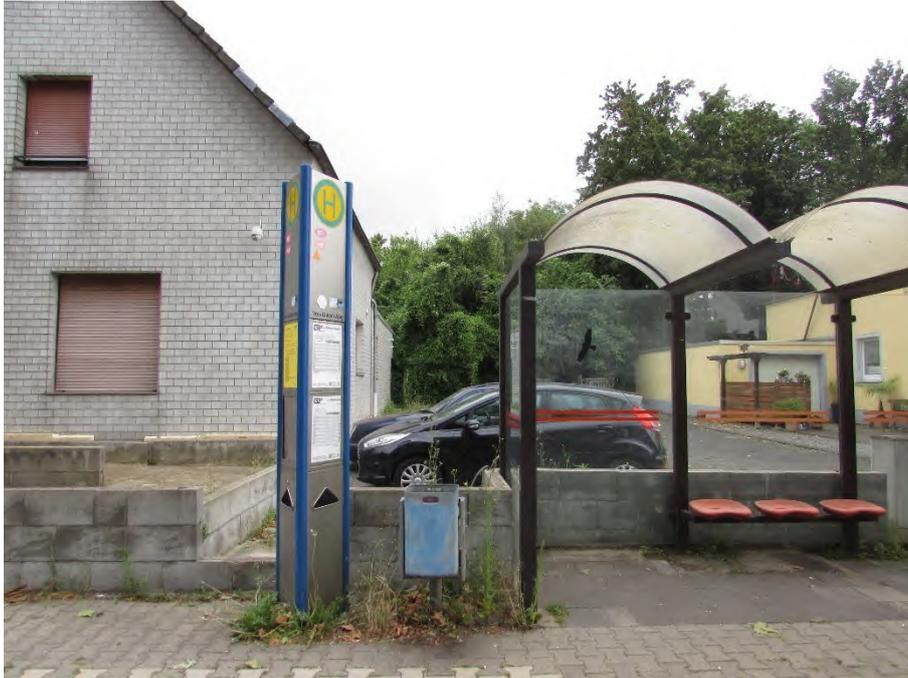
Foto 11: Bushaltestelle vor dem Objekt (lt. Luftbild tlw. auf das zu bewertende Grundstück überbaut)

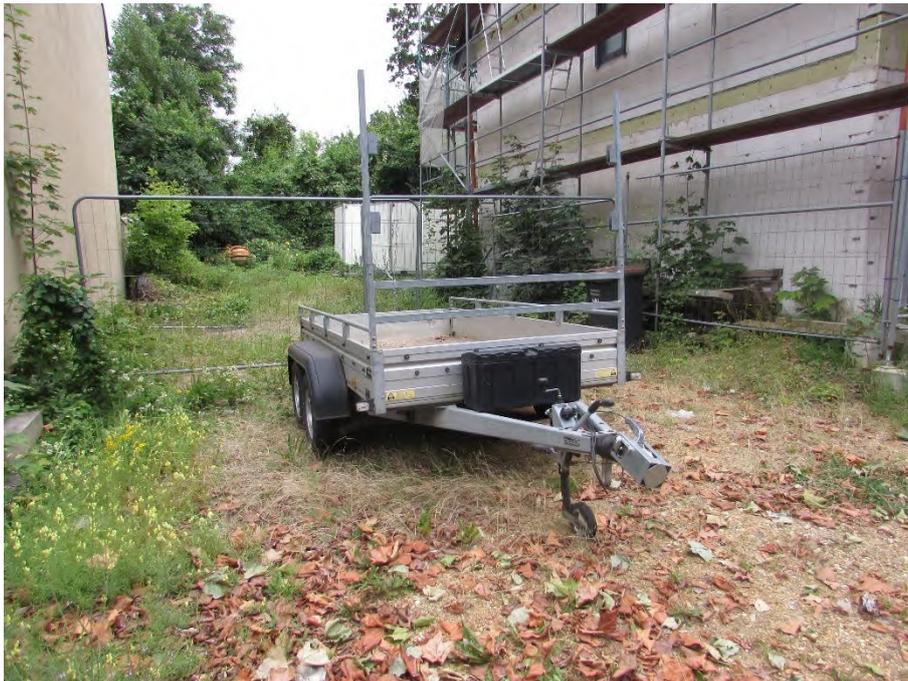
Foto 12: verwilderte Eingrünung, geplante, bisher nicht angelegte Außenstellplatzfläche
Zubehör: Anhänger (vorne: 1x, hinten 2x), Betonmischer
