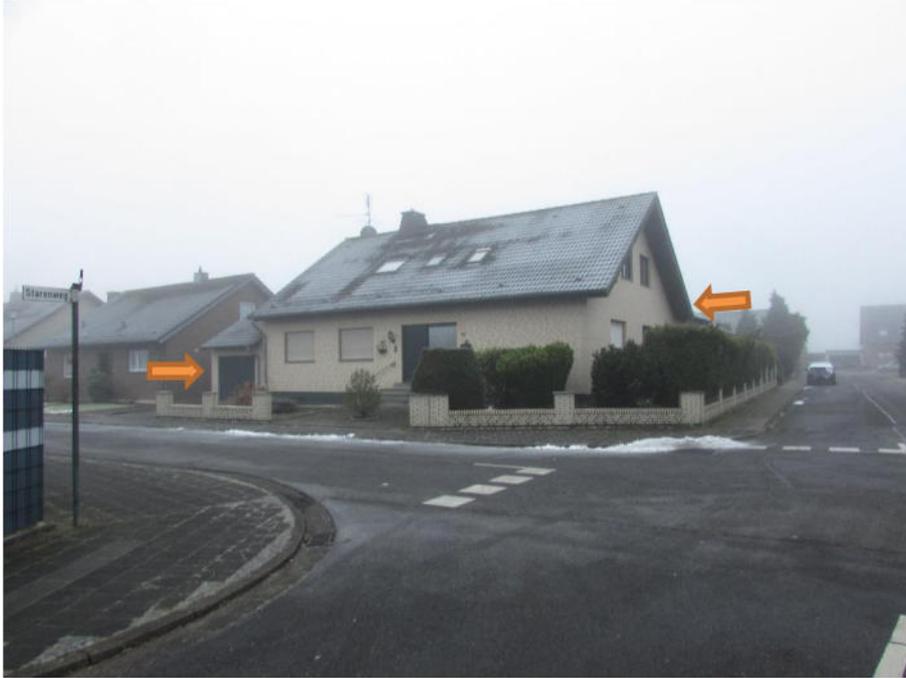
Foto 1: Flurstück 250, Wohnhaus mit PKW-Garage, Straßenecke "Ringstraße" und "Starenweg"

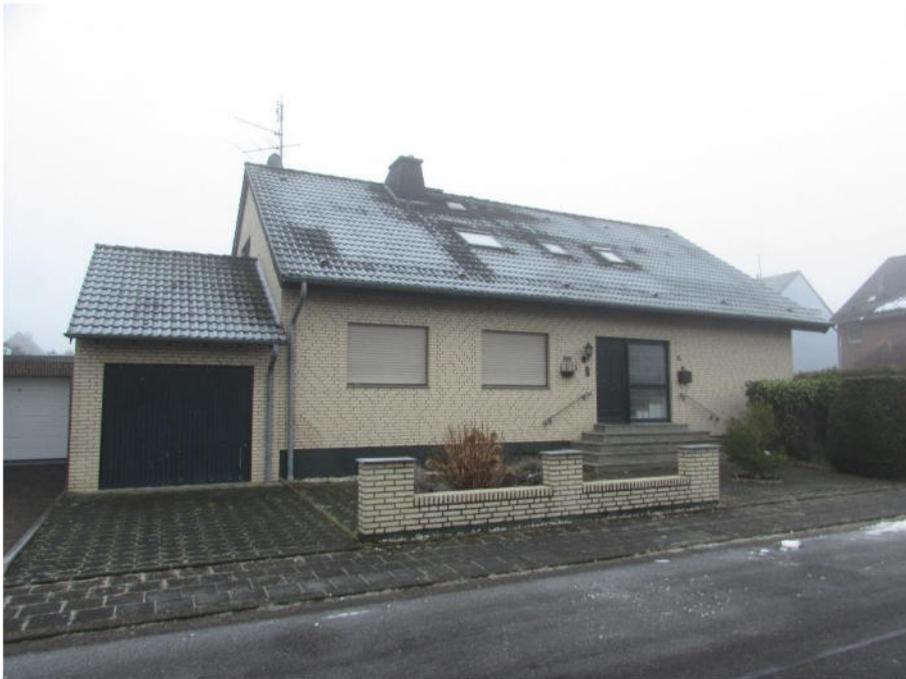
Foto 2: Wohnhaus mit PKW-Garage, Straßenansicht von "Ringstraße" aus

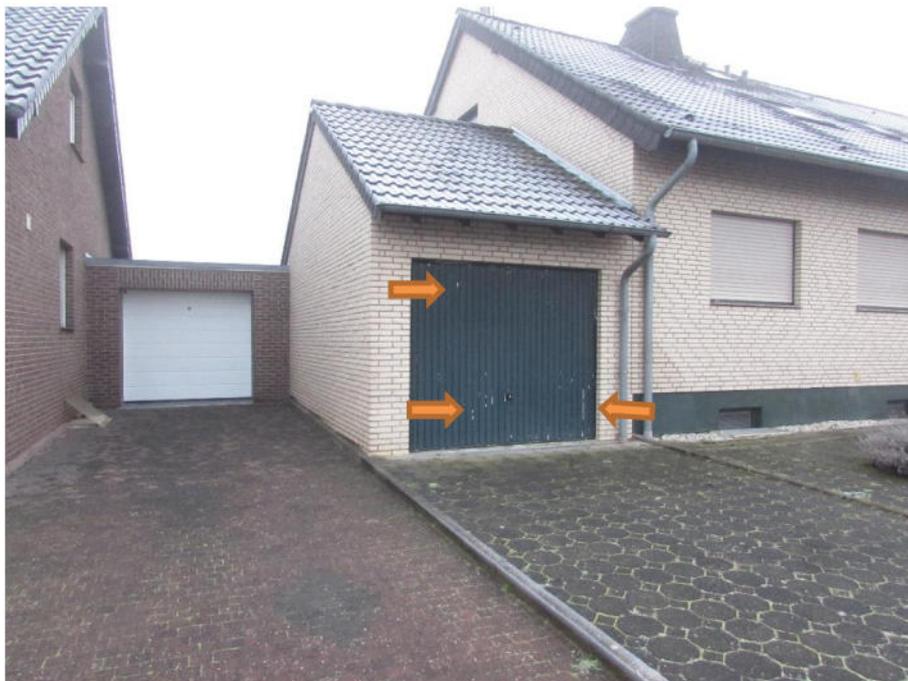
Foto 3: PKW-Garage, Straßen-/Seitenansicht, abgeplatzte Lackierung des Metallschwingtors

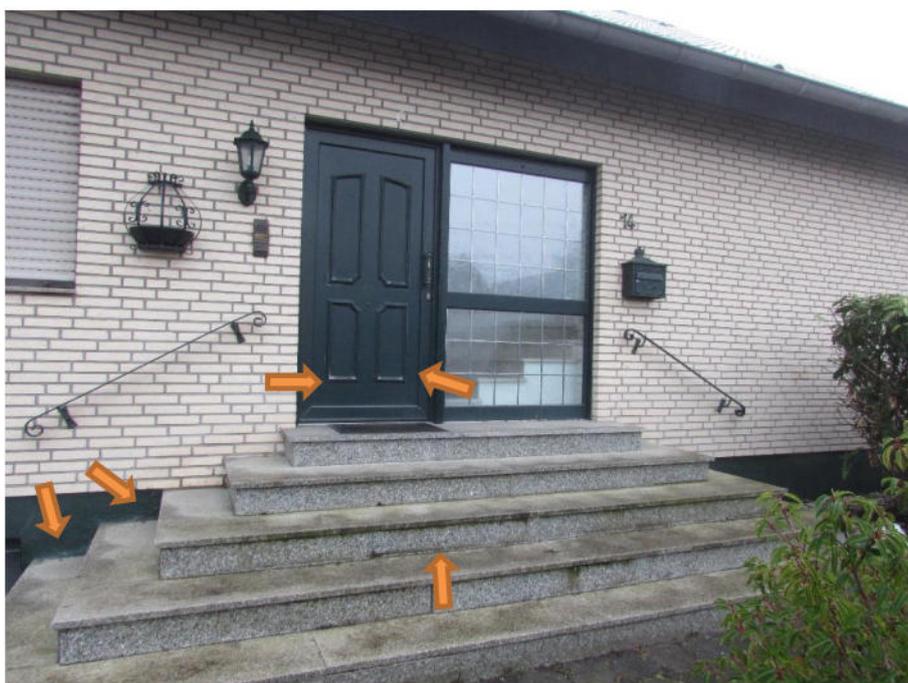
Foto 4: Flurstück 250, Wohnhaus, Hauseingang, verwitterte Hauseingangstür, Feuchtigkeit im Sockelbereich, Beschädigungen an der Hauseingangstreppe

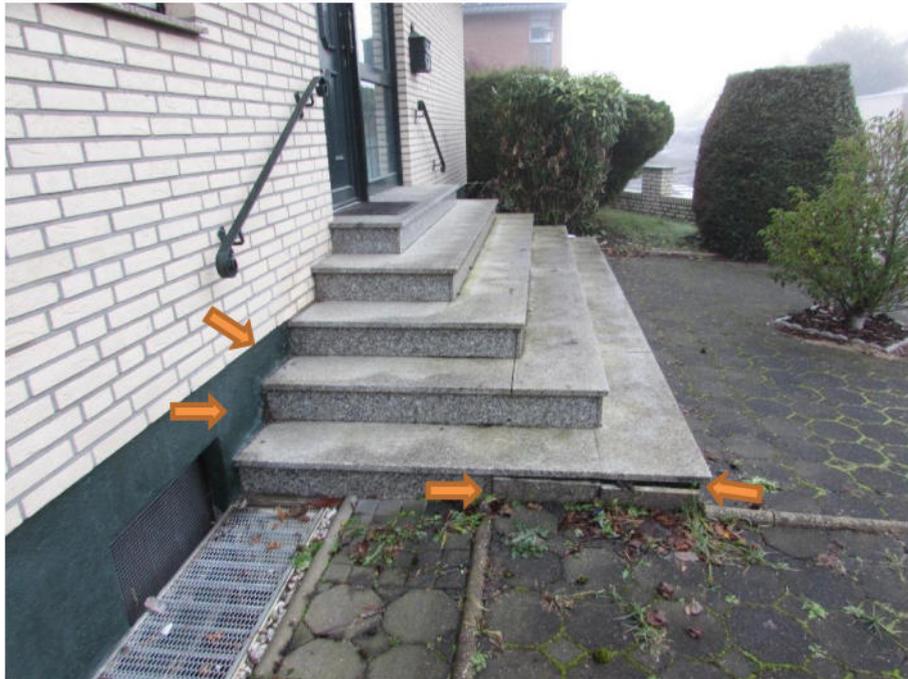
Foto 5: Wohnhaus, Feuchtigkeit im Sockelbereich, Beschädigungen am Hauseingangspodest

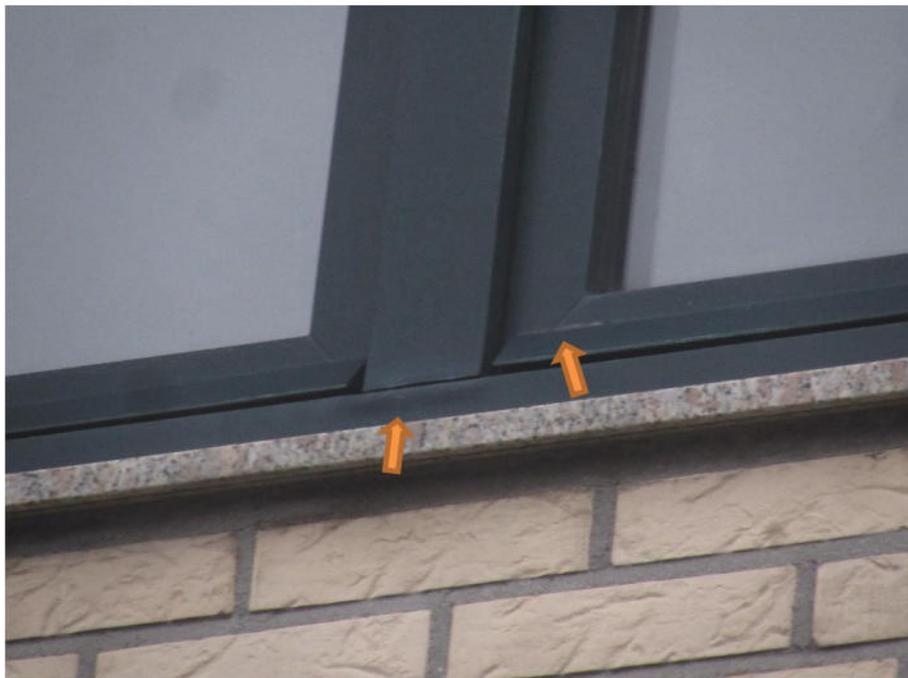
Foto 6: Wohnhaus, verwitterte Holzfenster

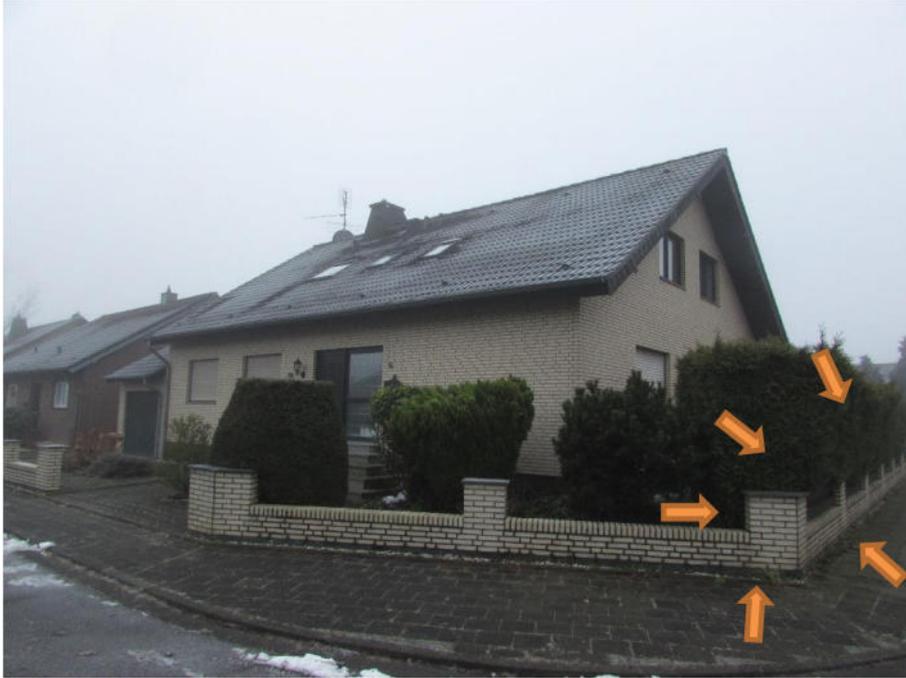
Foto 7: Wohnhaus, Straßen-/Seitenansicht, Außenanlagen und Einfriedung z.T. auf angrenzendem Flurstück 203

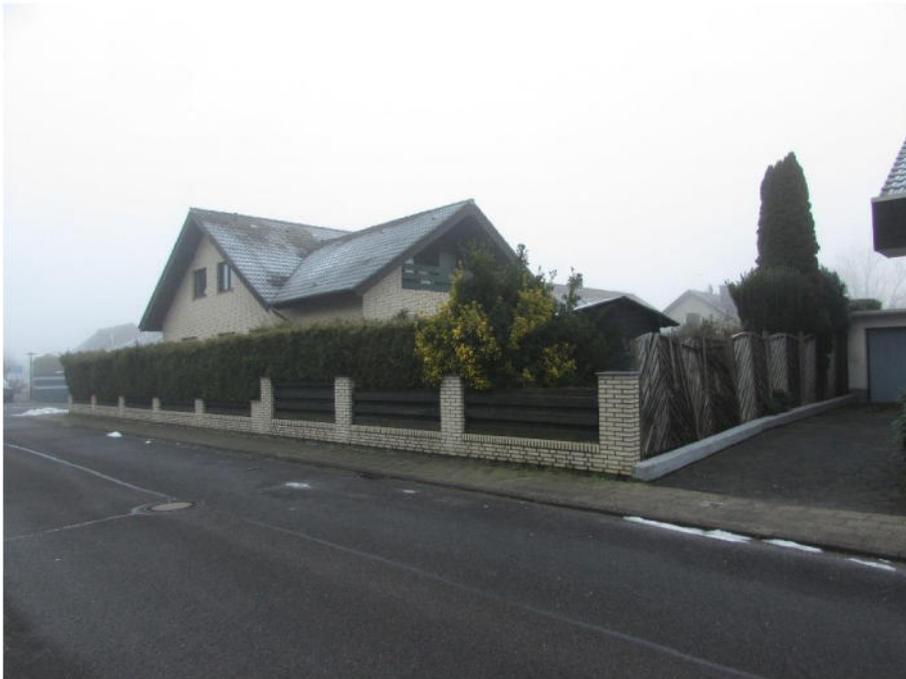
Foto 8: Wohnhaus, Seiten-/Rückansicht vom "Starenweg" aus

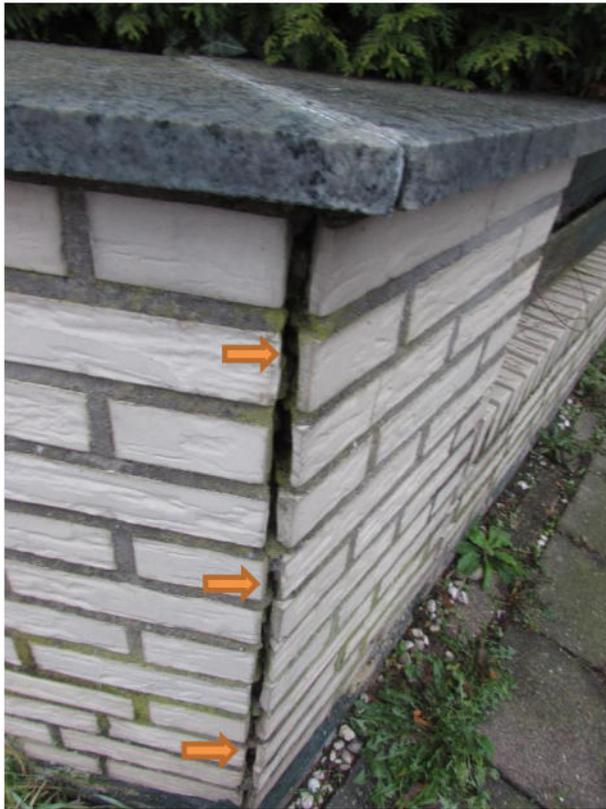
Foto 9: Flurstück 250, Beschädigungen an der Sockelmauer

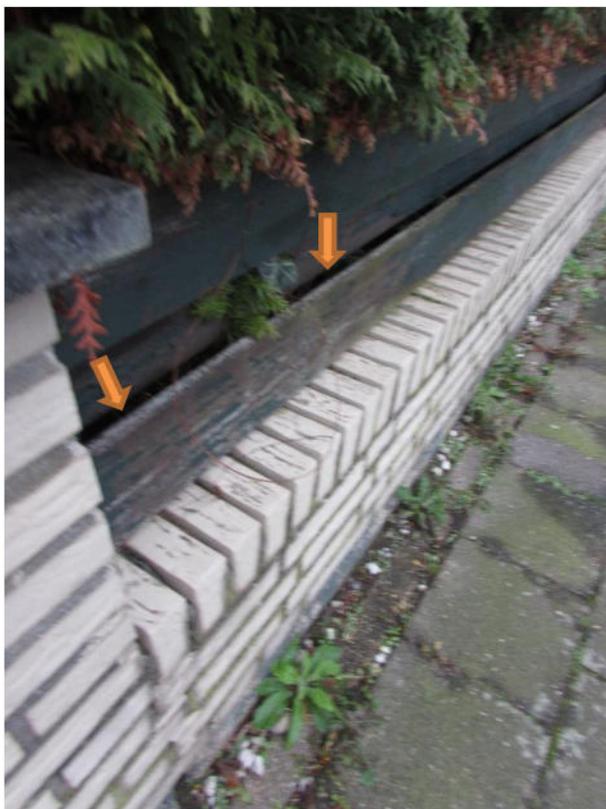
Foto 10: Flurstück 250, verwitterter Holzzaun

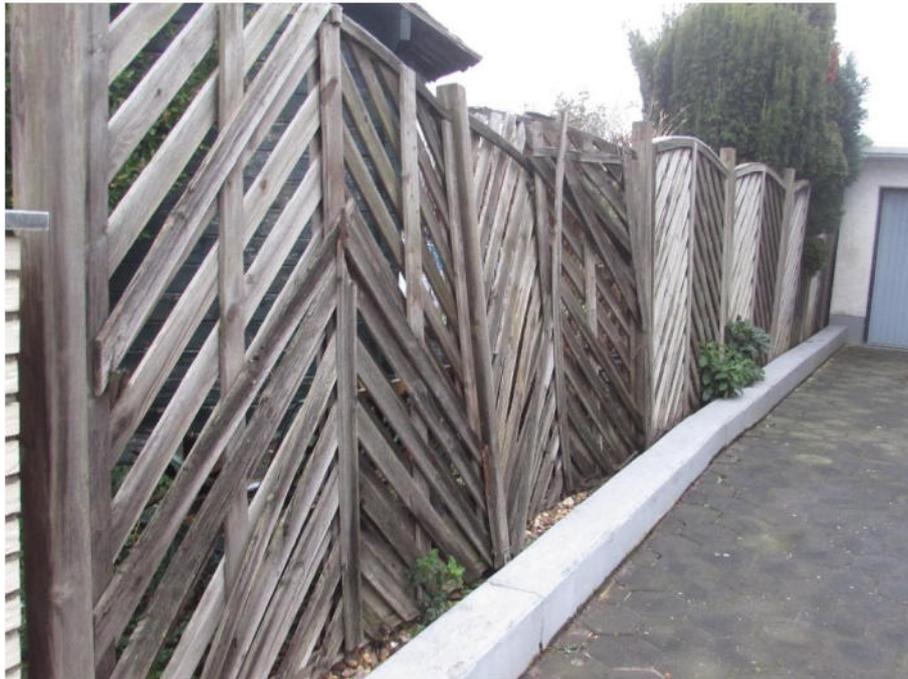
Foto 11: Flurstück 251, verwitterter, beschädigter
Holzsichtschutzzaun

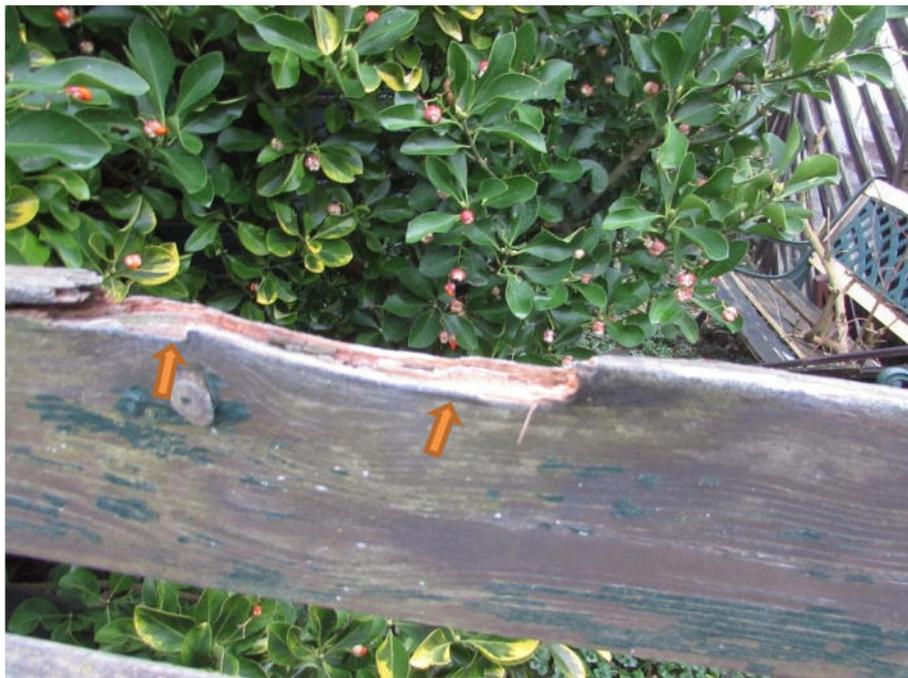
Foto 12: Flurstück 251, verwitterter, morscher, Holzzaun
