**Dipl.-Ing. agr. Wilhelm Otten**

Von der Ingenieurkammer-Bau NW öffentlich bestellter und vereidigter  
Sachverständiger für die Bewertung  
von bebauten und unbebauten Grundstücken

# Gutachten

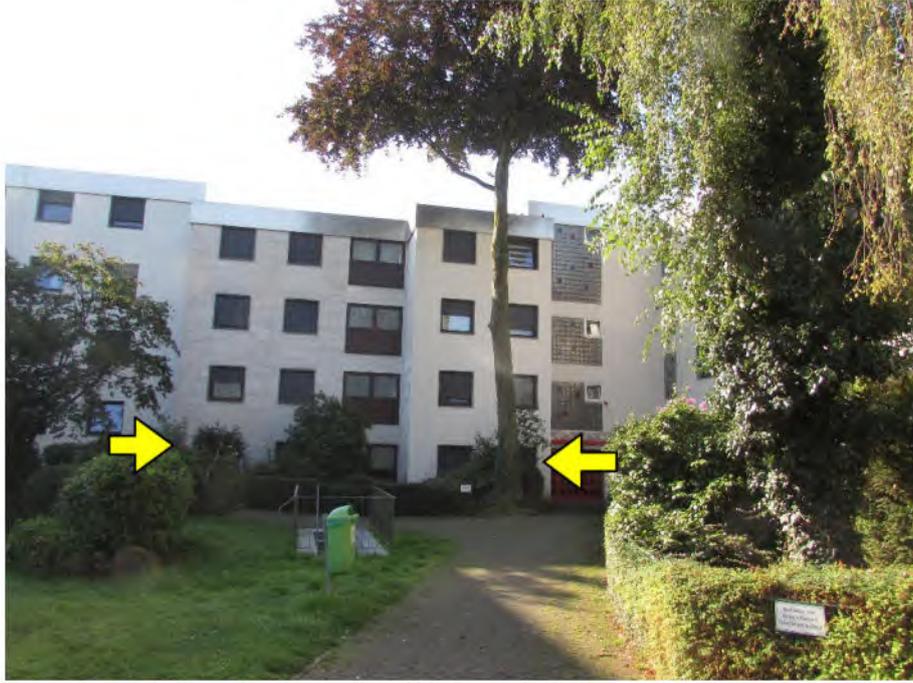
Foto 1: Mehrfamilienhaus "Im Wohnpark 12", zu bewertende Wohnung Nr. 117

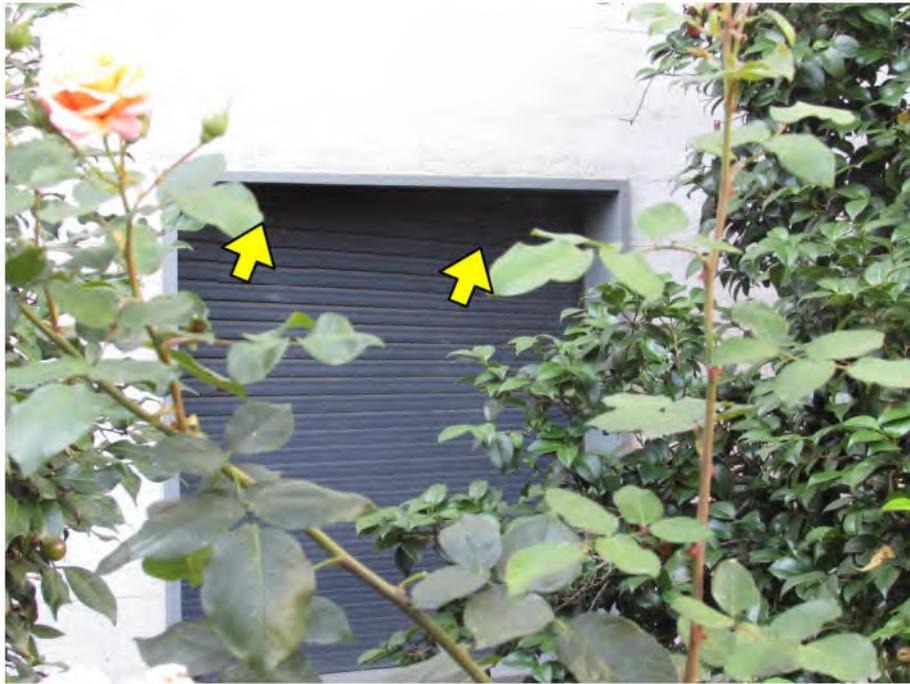
Foto 3: Wohnung Nr. 117: nicht ordnungsgemäßer Rollladen

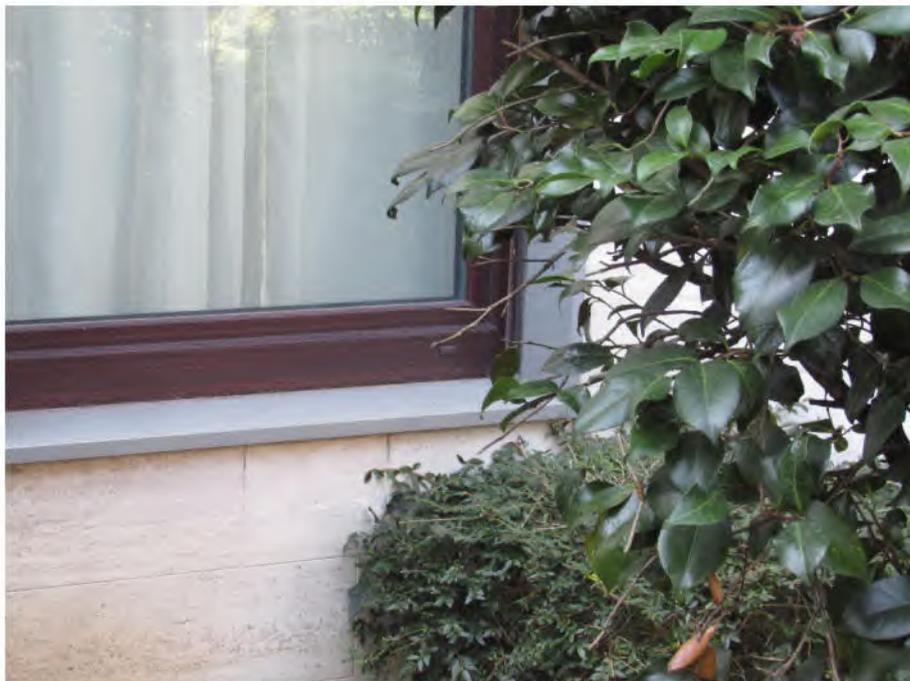
Foto 4: Wohnung Nr. 117: isolierverglaste Kunststofffenster

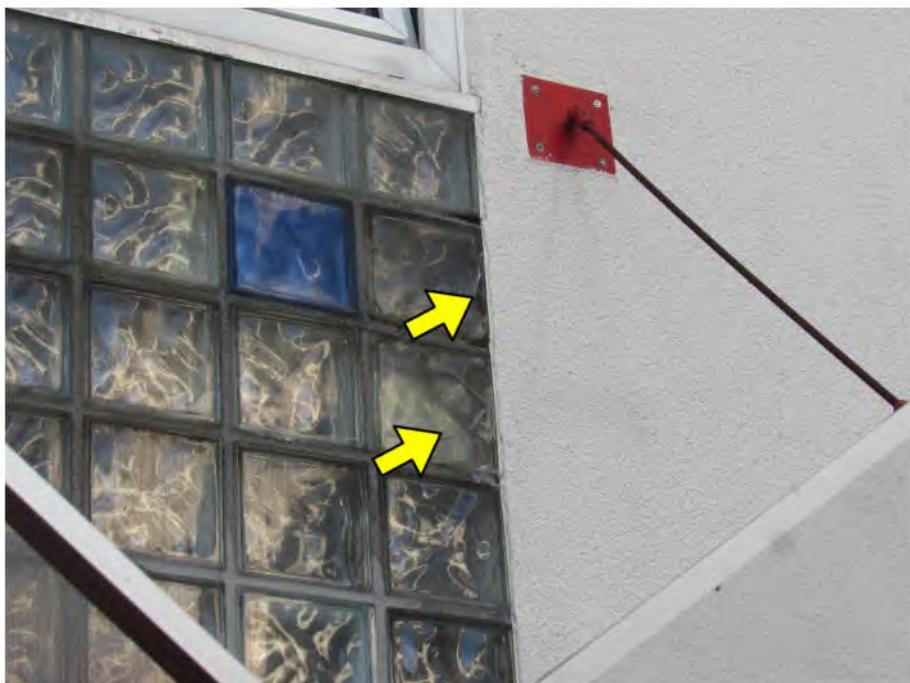
Foto 6: beschädigte Glasbausteine

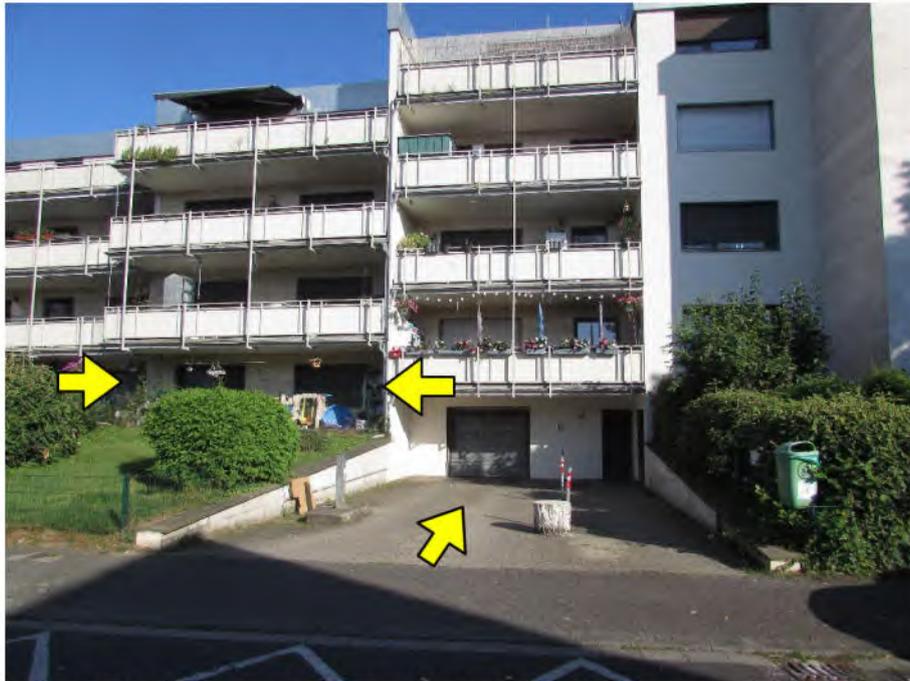
Foto 7: Mehrfamilienhaus "Im Wohnpark 12", Zufahrt zur Tiefgarage, zu bewertende Wohnung Nr. 117

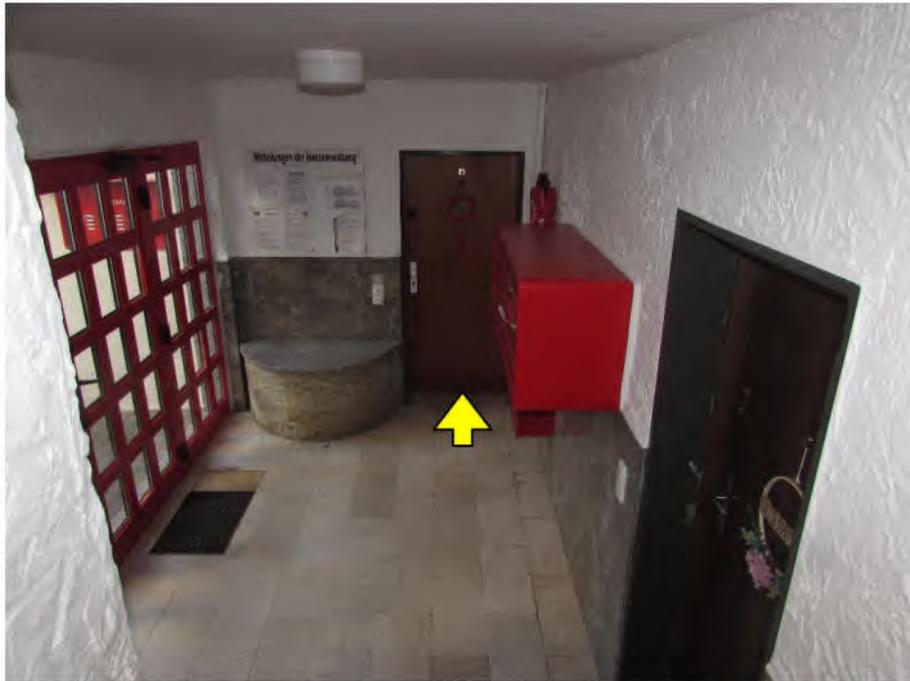
Foto 9: Hauseingangsflur, Zugang zu der zu bewertenden Wohnung Nr. 117

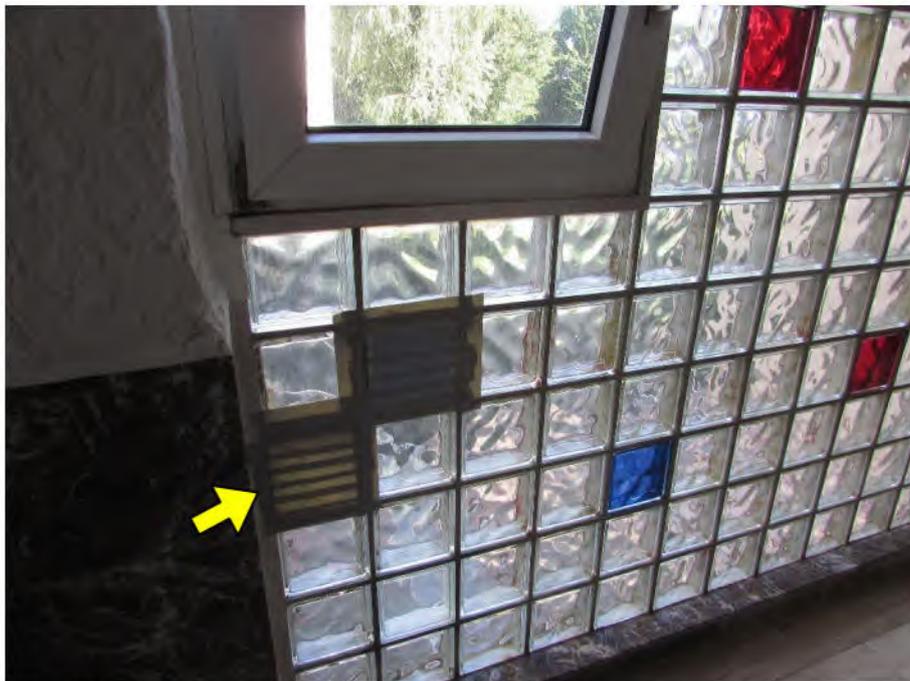
Foto 10: Treppenhausflur: beschädigte Glasbausteine

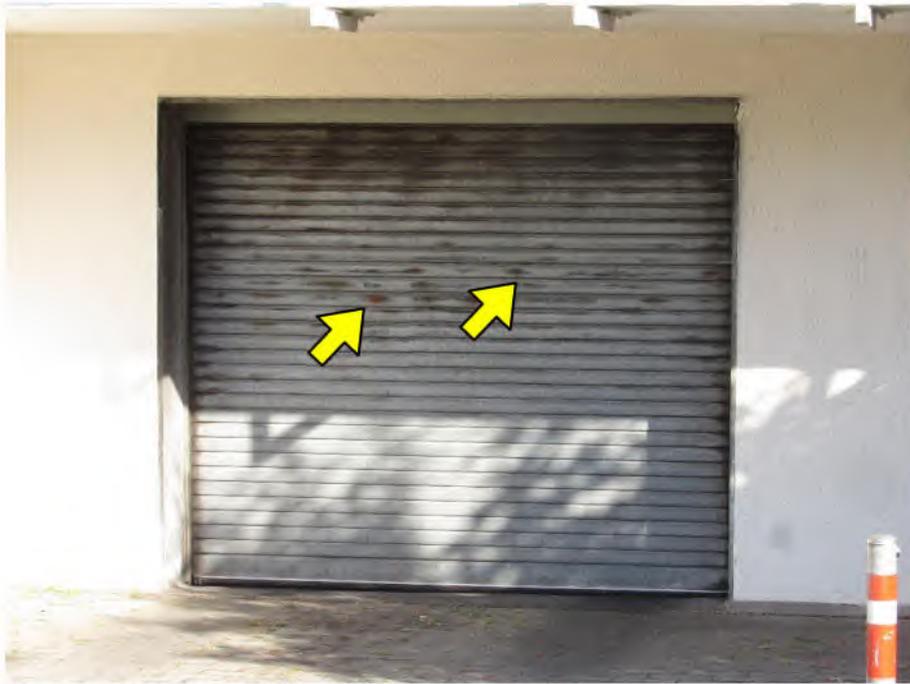
Foto 11: Tiefgarage: tlw. korrodiertes Zufahrtstor

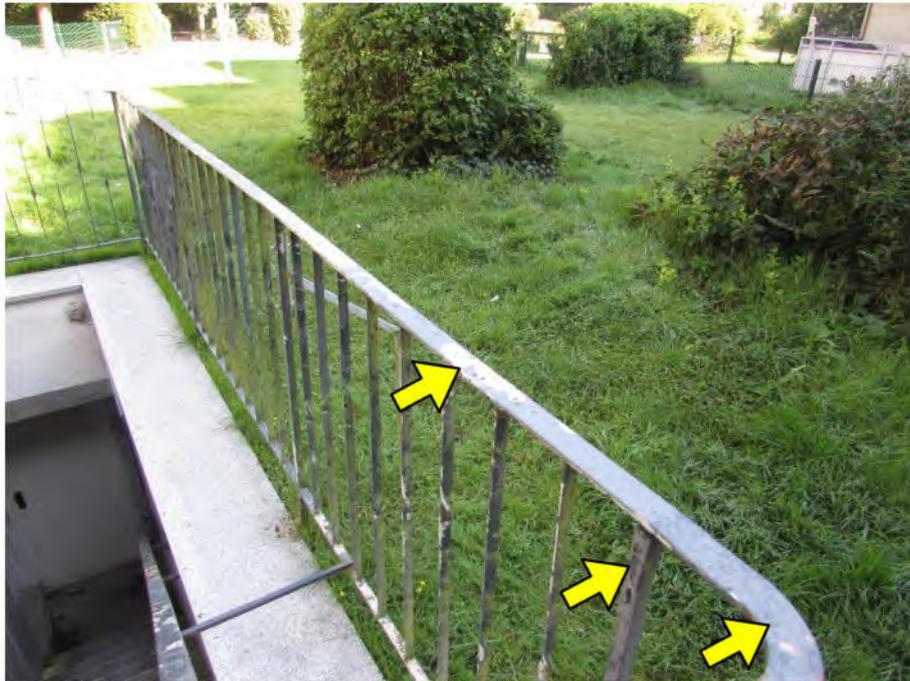
Foto 13: Außentreppe zur Tiefgarage: abblätternder Farbanstrich des Geländers

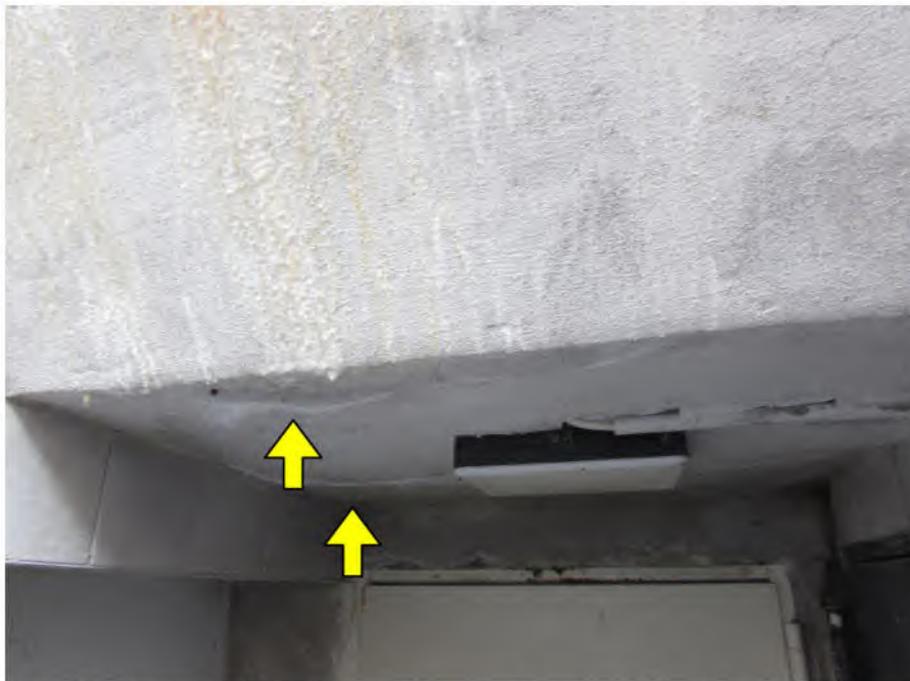
Foto 14: Treppenabgangsbereich zur Tiefgarage: Feuchtigkeit und Putzschäden an der Deckenuntersicht

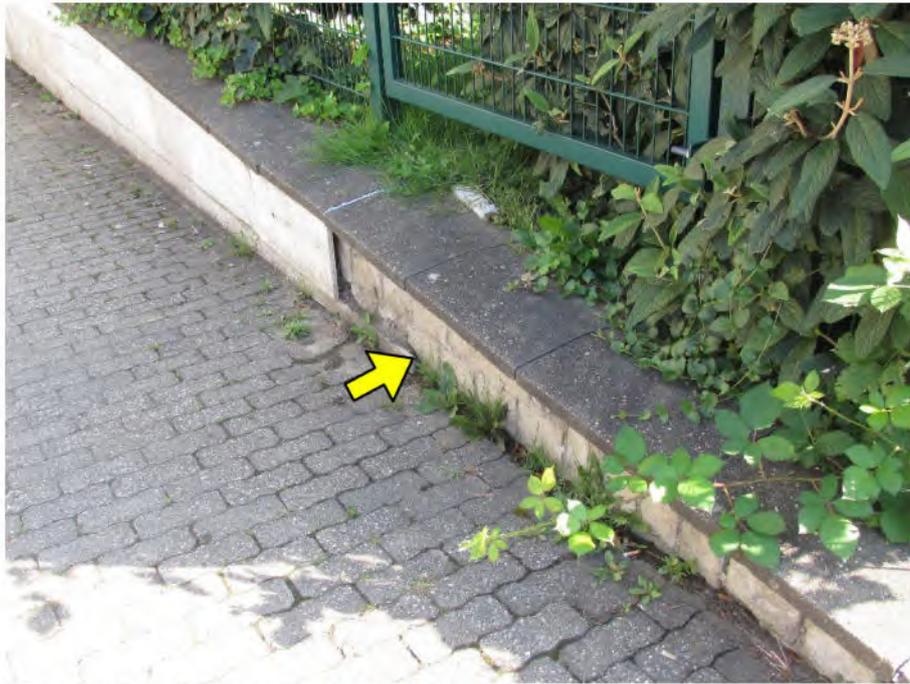
Foto 15: beschädigte Sockelverblendungen im Außenbereich

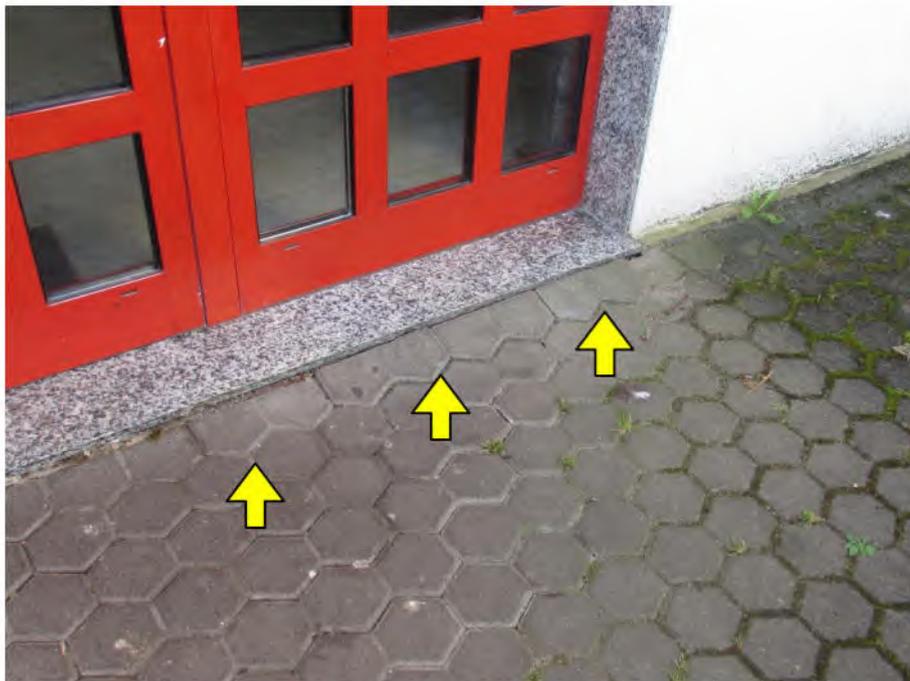
Foto 16: abgesetzte Befestigung im Zugangsbereich
