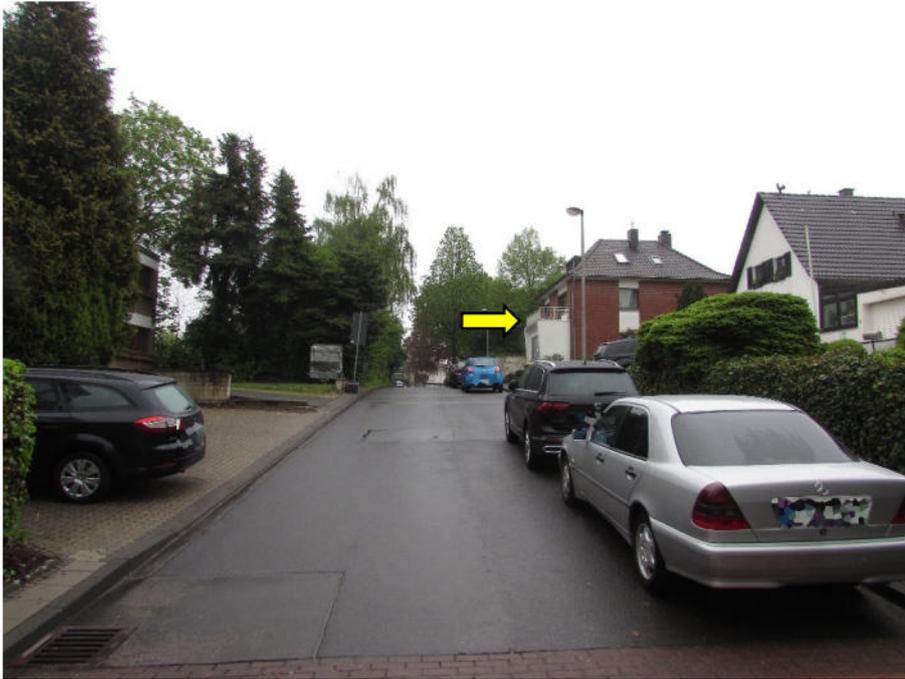
Foto 1: "Kammstraße", Wohnhaus rechts

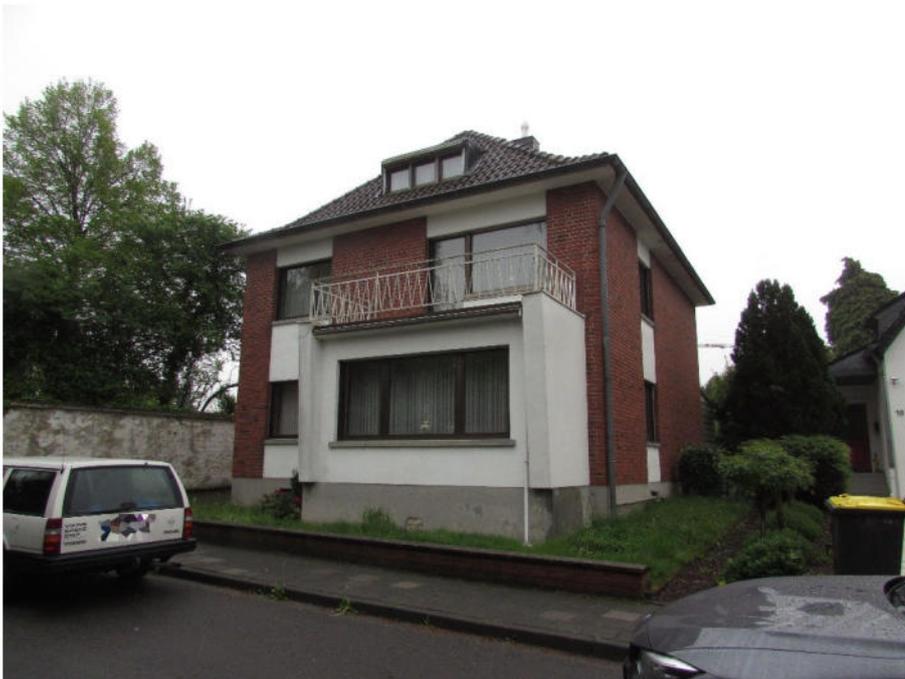
Foto 2: Wohnhaus, Straßen-/Seitenansicht

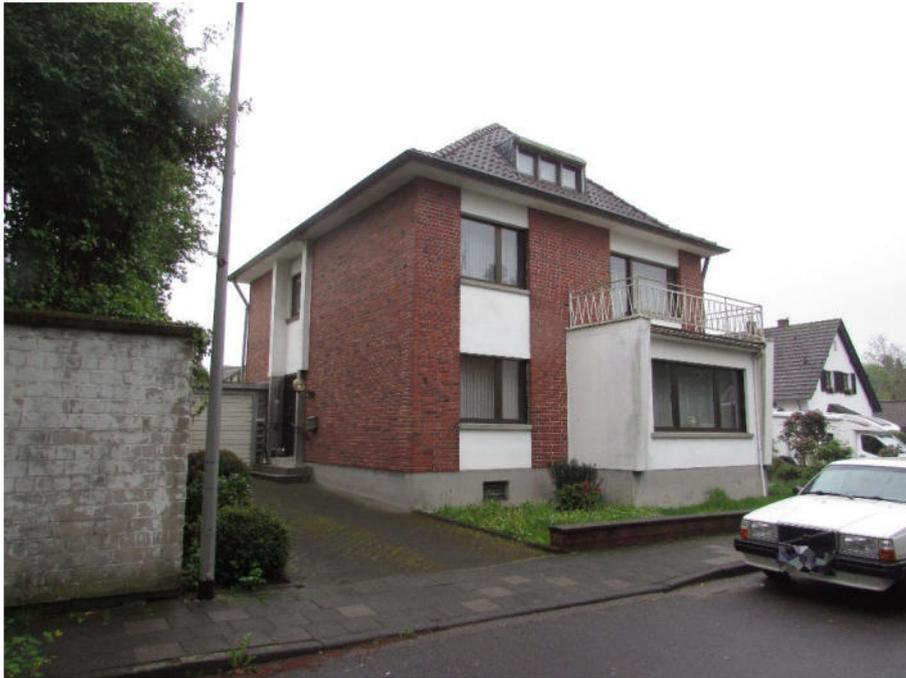
Foto 3: Wohnhaus, Straßen-/Seitenansicht

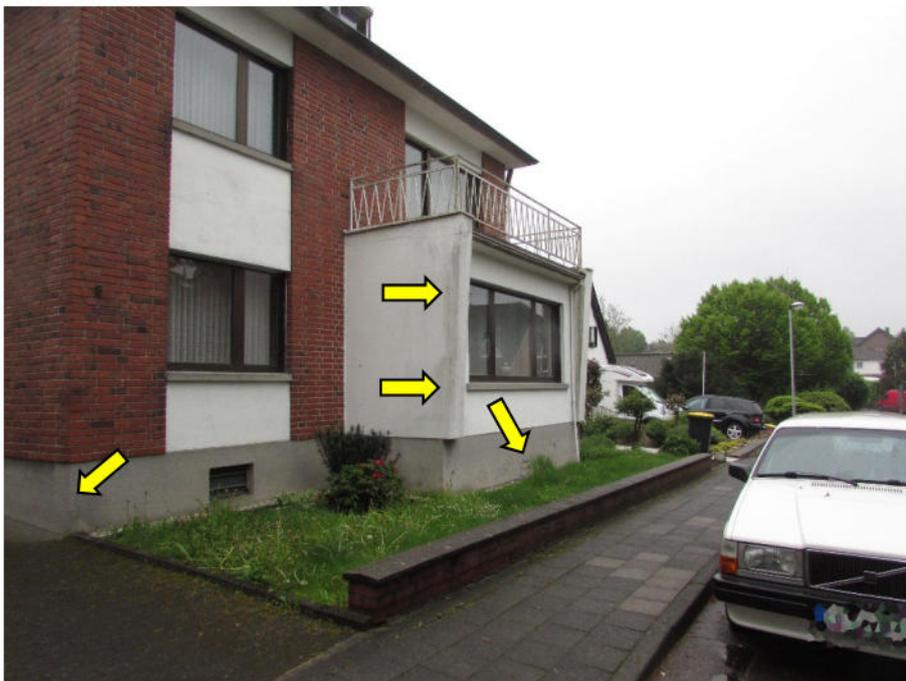
Foto 4: Wohnhaus, Risse und Feuchtigkeit an der Fassade

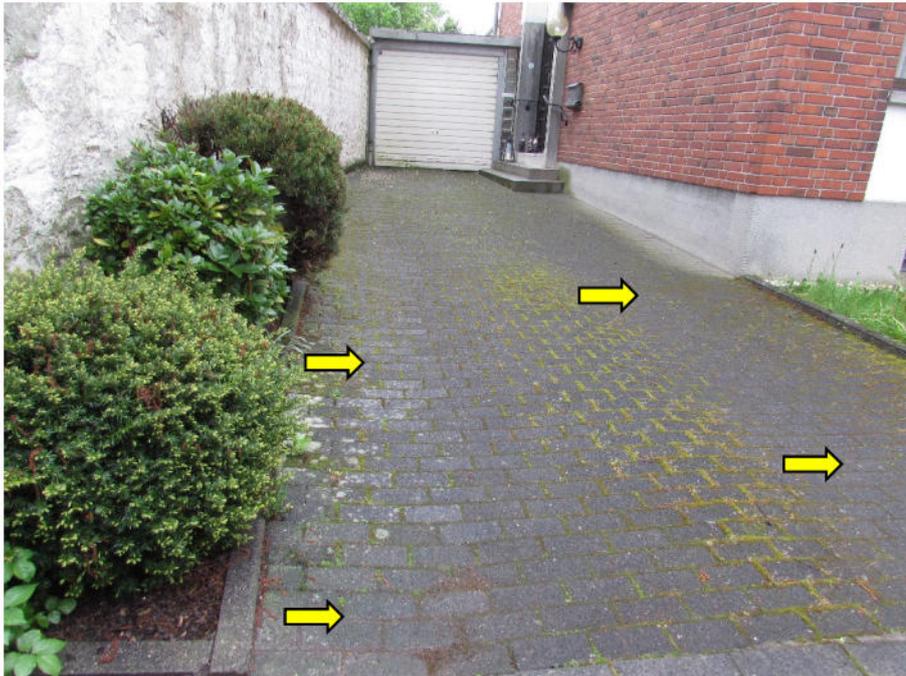
Foto 5: Wohnhaus, Zufahrt/Zugang, z.T. abgesetzte Betonpflastersteine

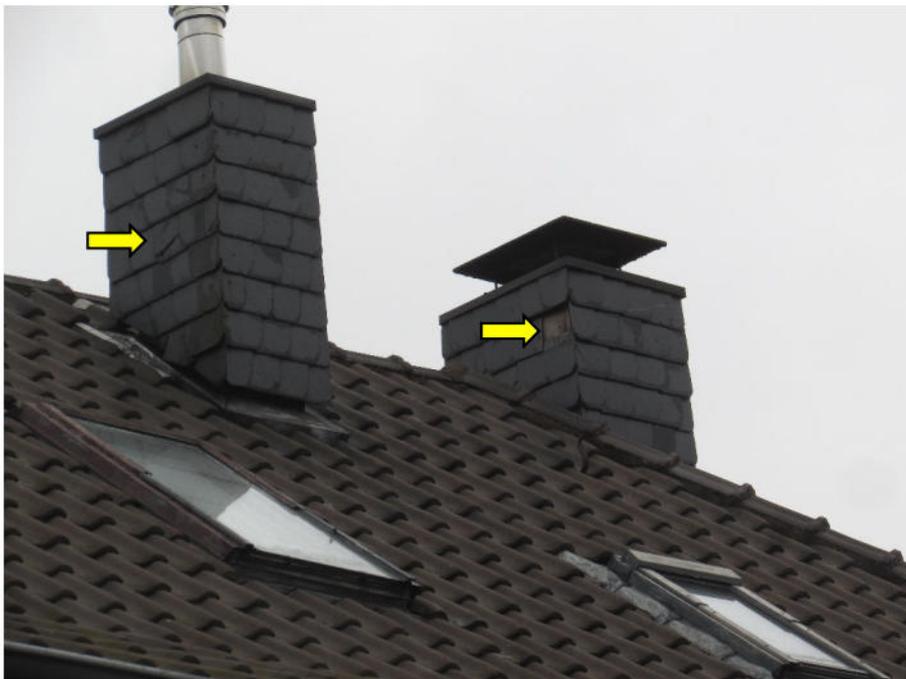
Foto 6: Wohnhaus, beschädigte Schieferplatten des Schornsteins

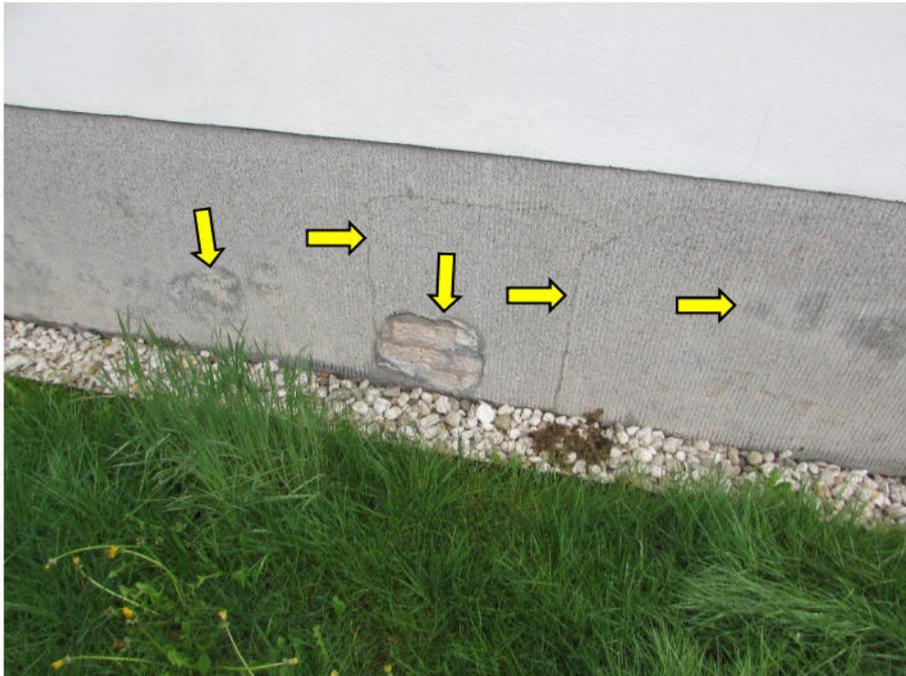
Foto 7: Wohnhaus, Risse und Beschädigungen im Sockelbereich

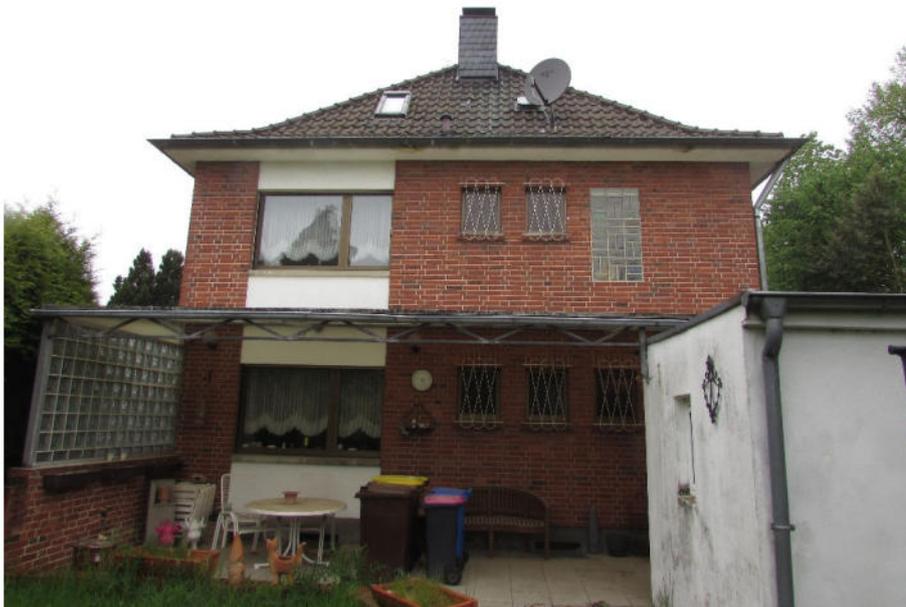
Foto 8: Wohnhaus, Rückansicht

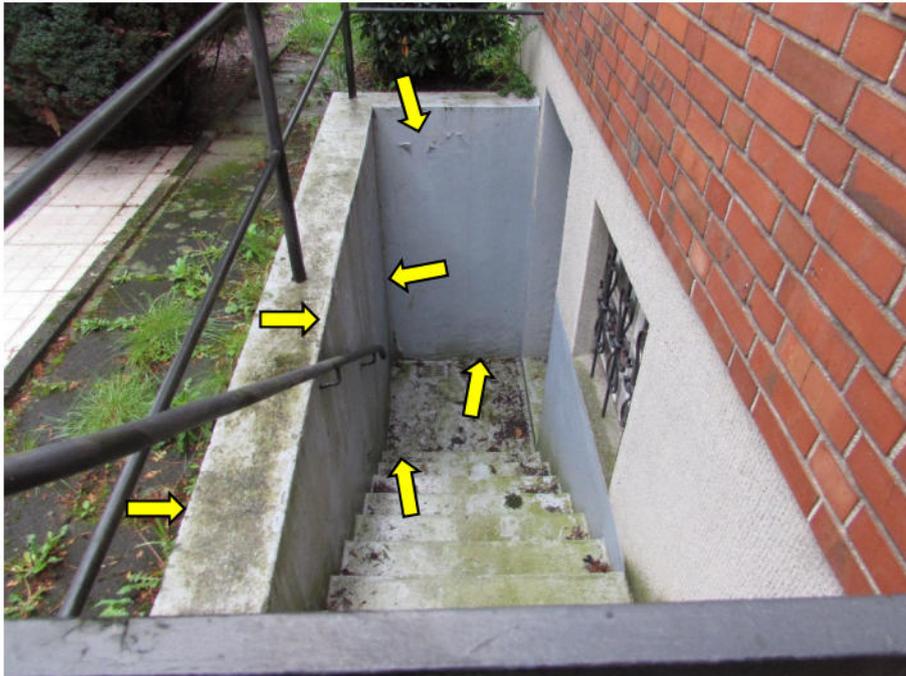
Foto 9: Wohnhaus, Kelleraußentreppe, Feuchtigkeit und Beschädigungen im Boden- und Wandbereich

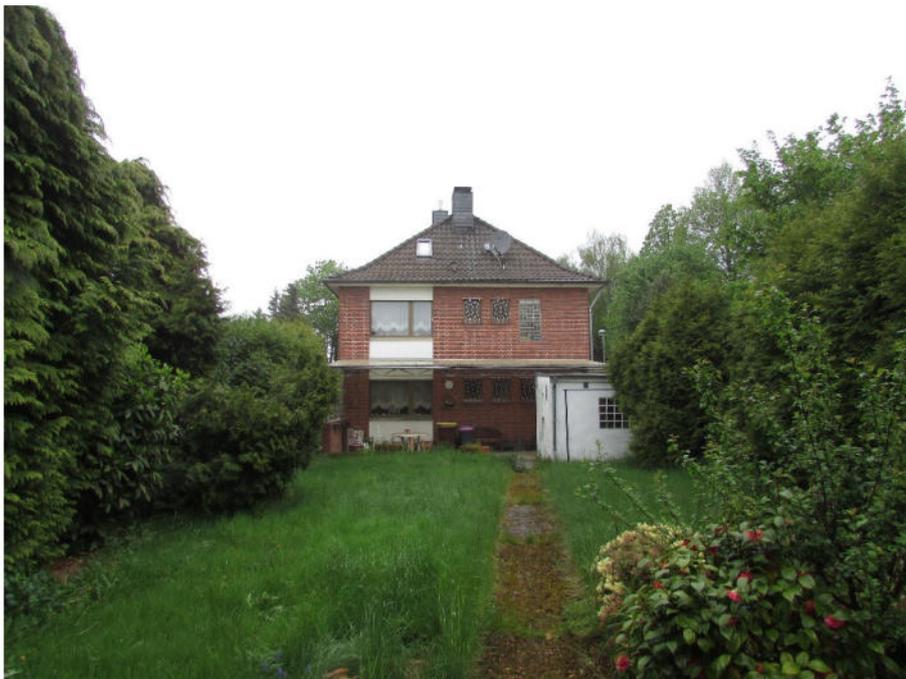
Foto 10: Wohnhaus, Rückansicht, Garten

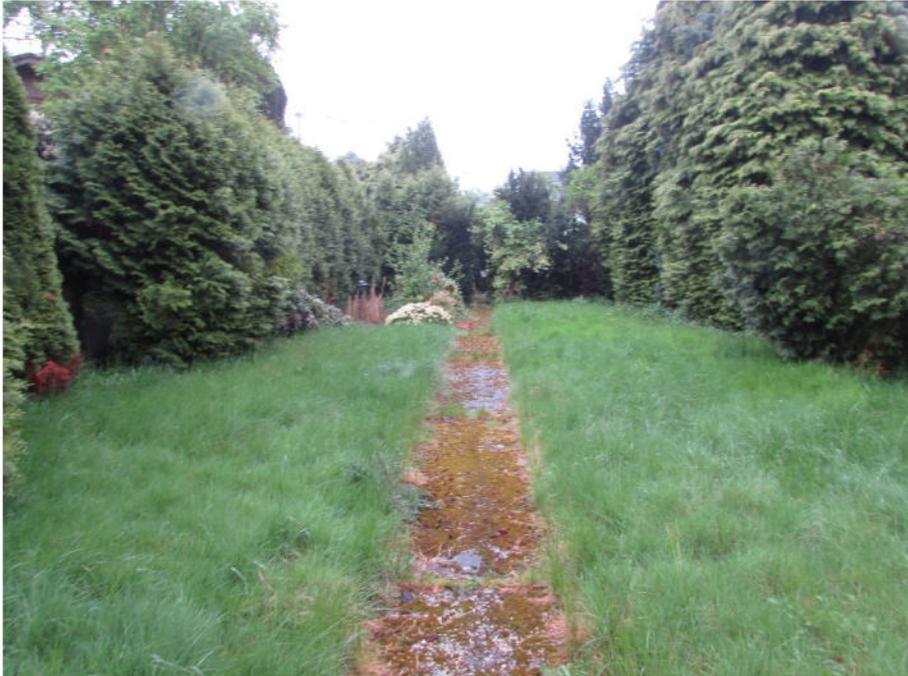
Foto 11: Garten

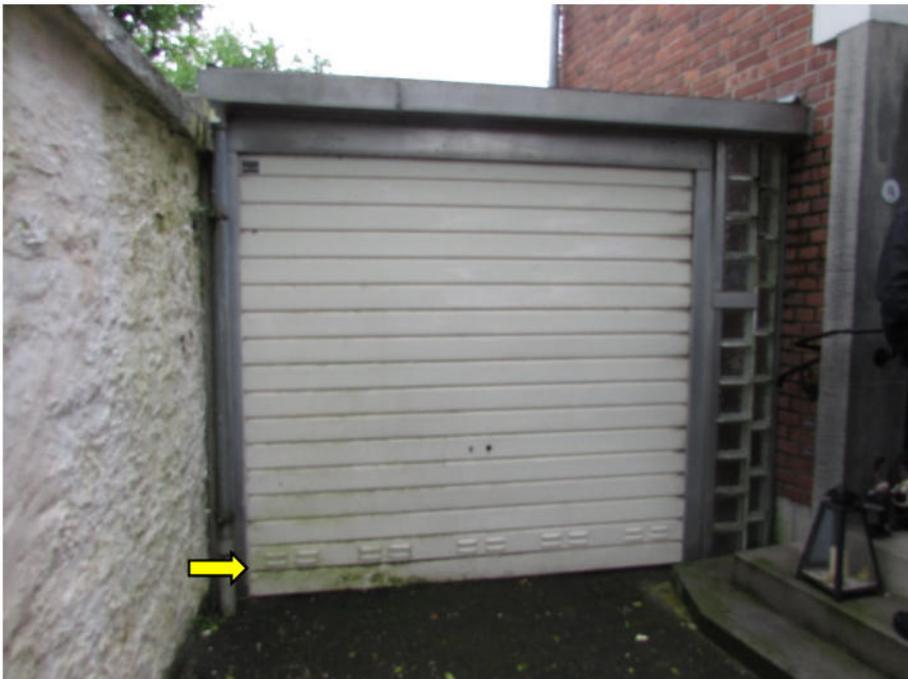
Foto 12: Carport, beschädigtes Metallsektionaltor

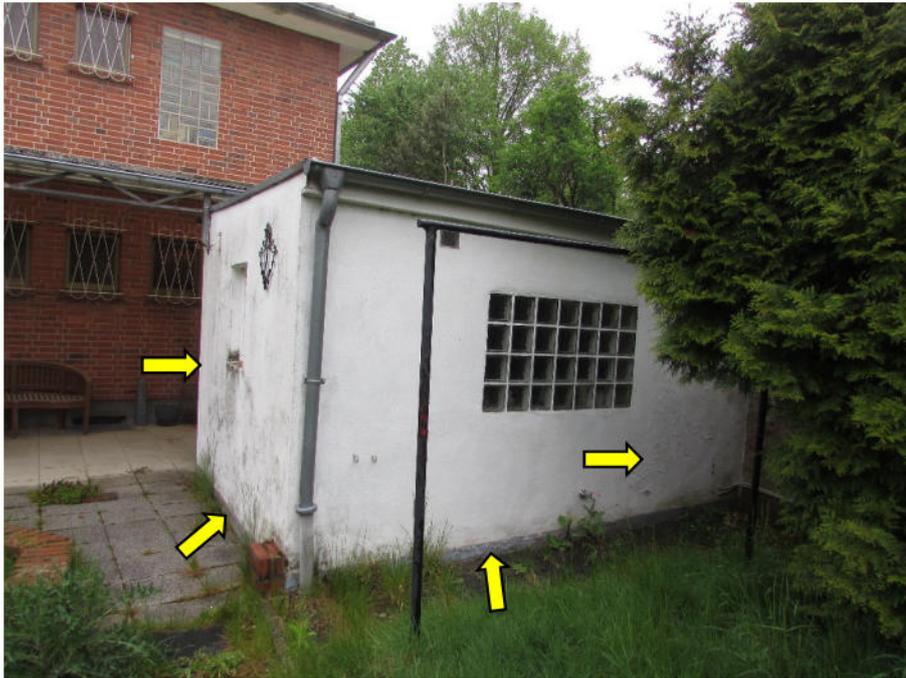
Foto 13: Schuppen, Rück-/Seitenansicht, Feuchtigkeit und Beschädigungen an der Fassade
