**Dipl.-Ing. agr. Wilhelm Otten**

# Gutachten

Foto 1: Wohnhaus "Morkener Straße XX", 50181 Bedburg-Kaster, Straßenansicht

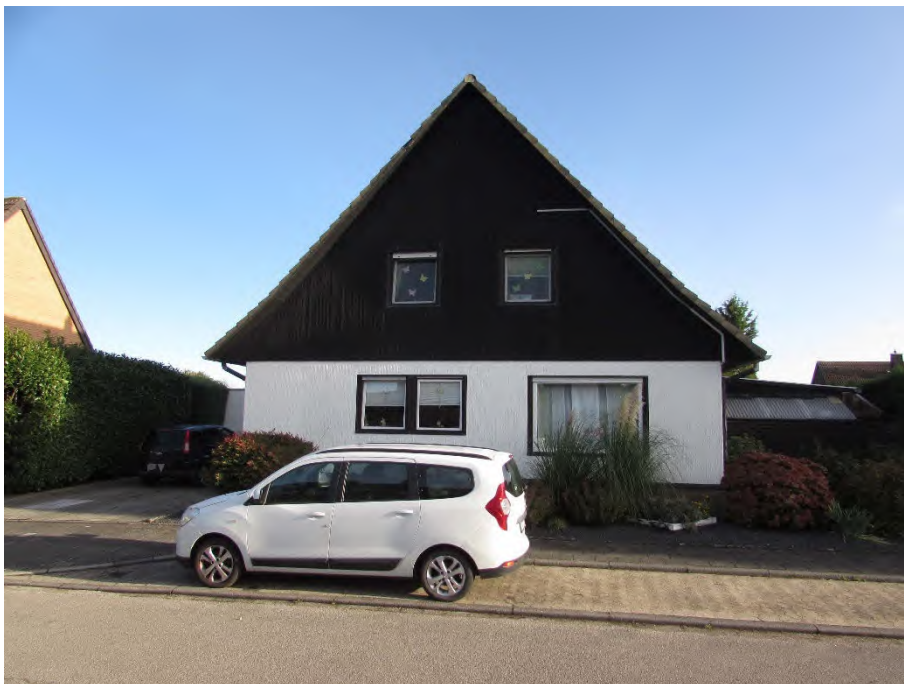
Foto 2: Wohnhaus, Straßenansicht

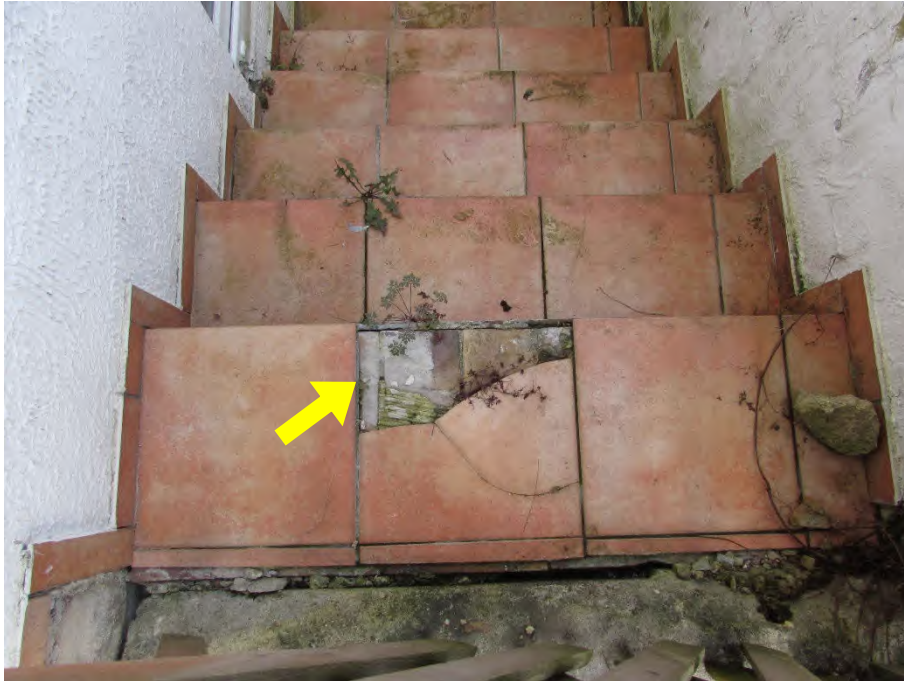
Foto 3: Kelleraußentreppe: beschädigter Fliesenbelag

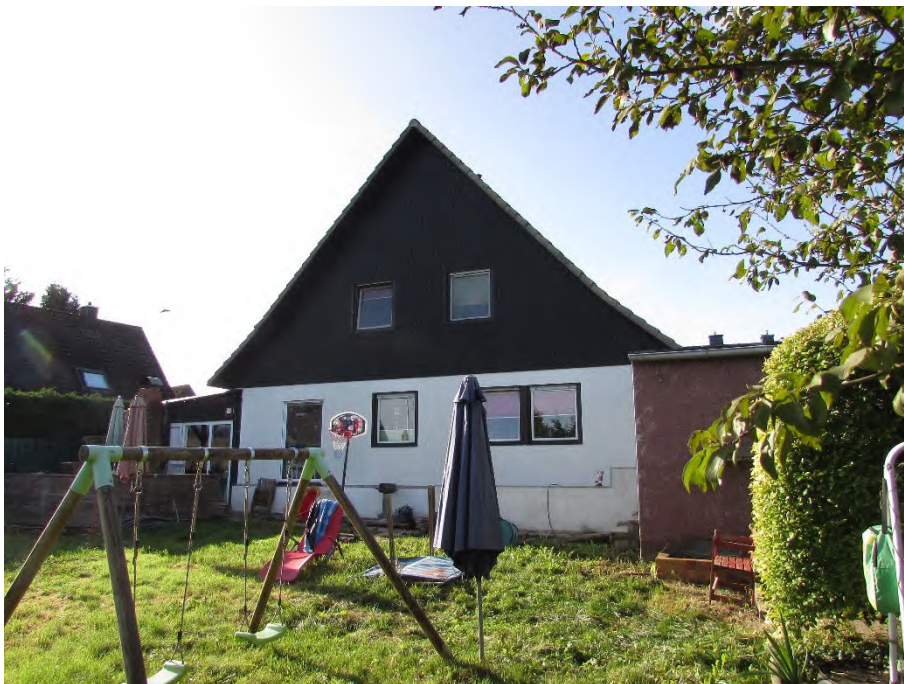
Foto 4: Wohnhaus, Gartenansicht

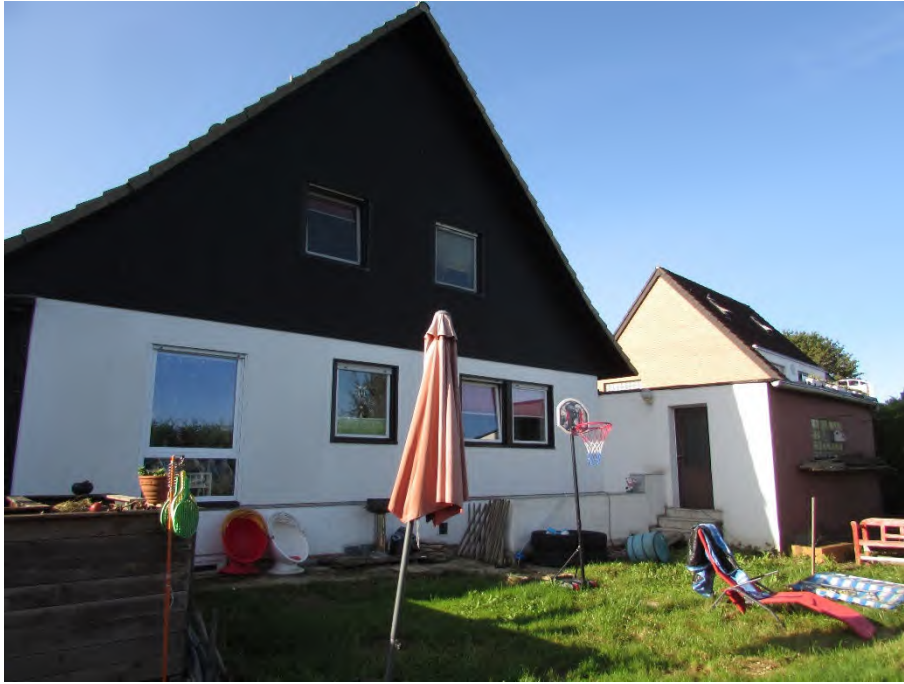
Foto 5: Wohnhaus und Garage, Gartenansicht

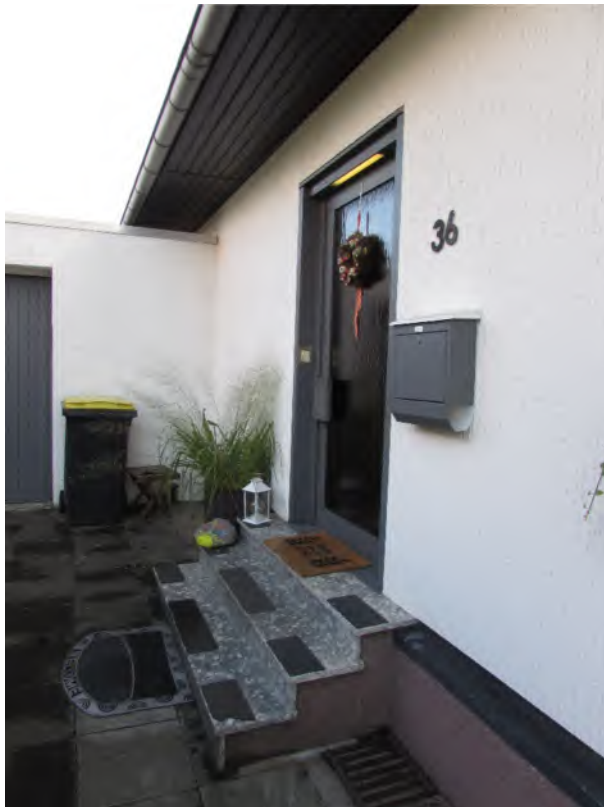
Foto 6: Hauseingang

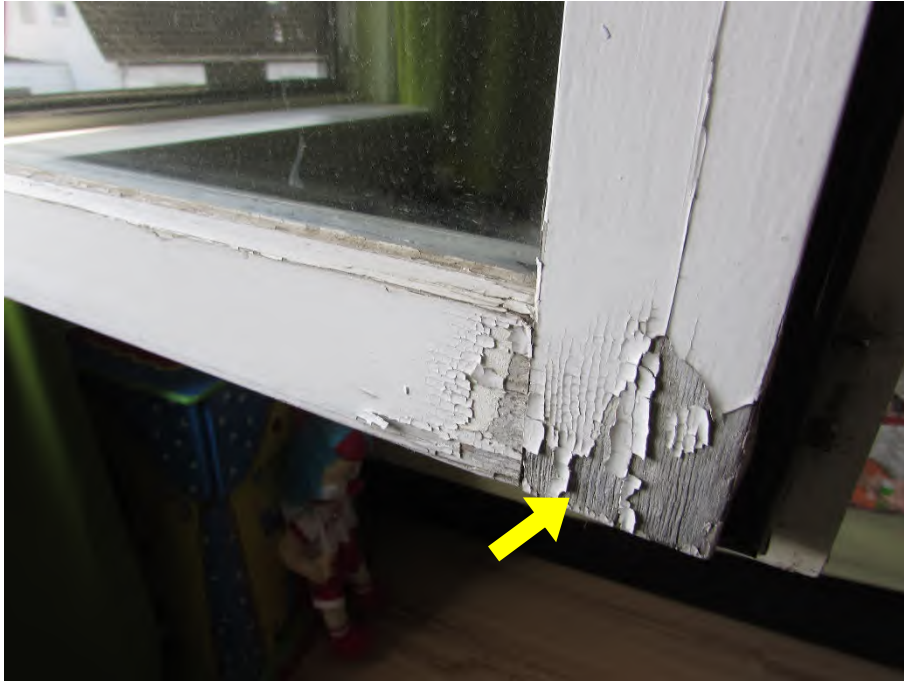
Foto 7: alte Holzfenster, abblätternder Farbanstrich

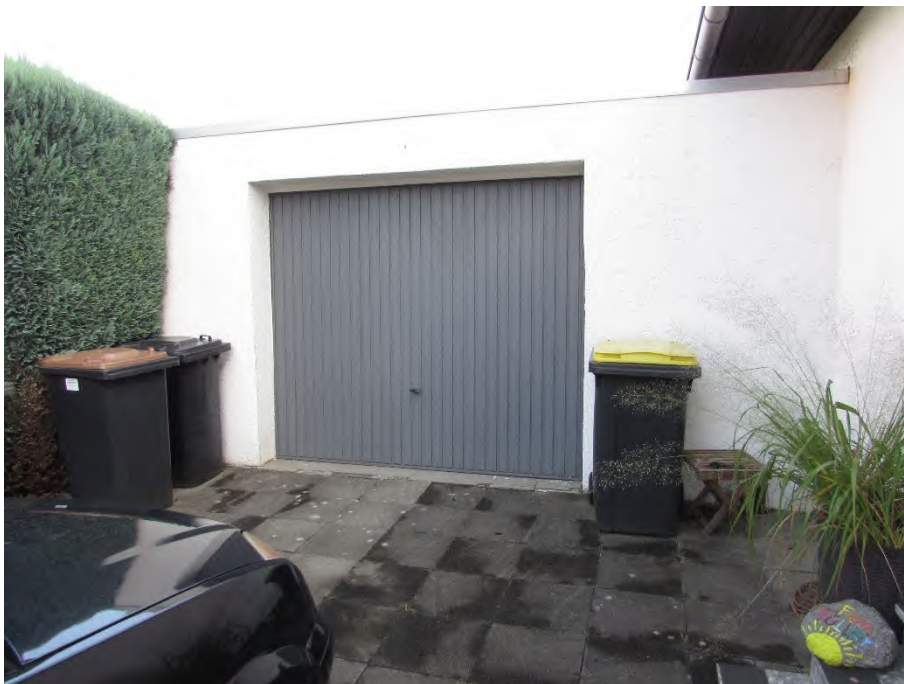
Foto 8: PKW-Garage

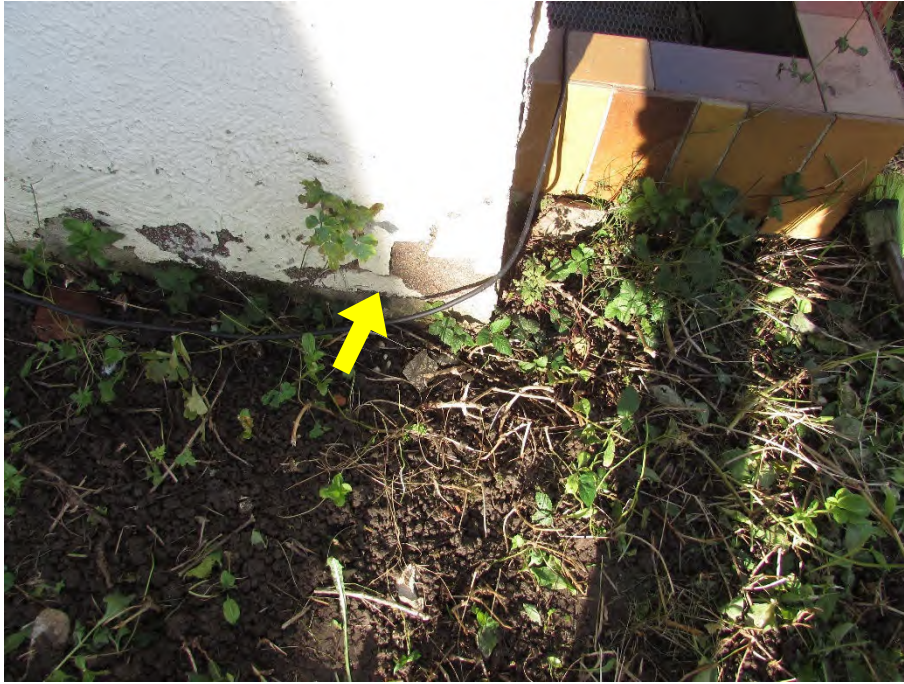
Foto 9: PKW-Garage: Feuchtigkeit im Fassadenbereich

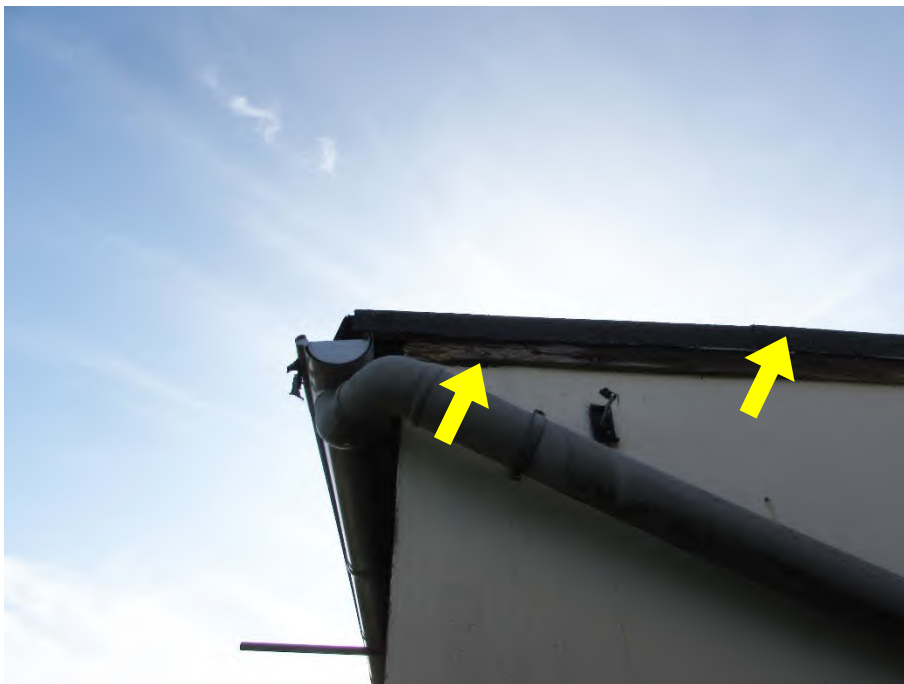
Foto 10: PKW-Garage: nicht ordnungsgemäße Dachabdichtung/Dachabschluss, verwitterte seitliche Holzverkleidung

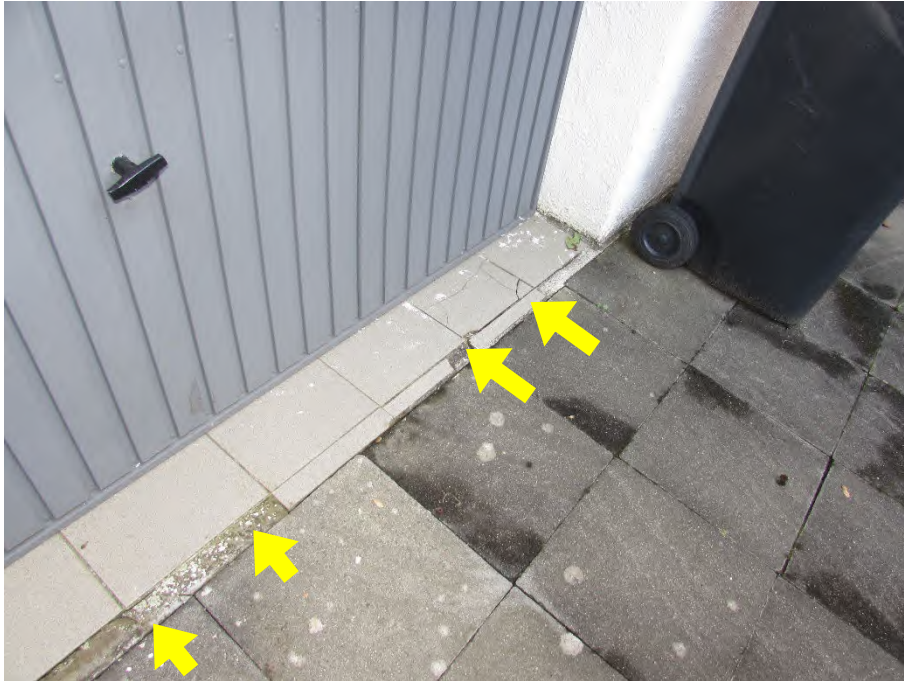
Foto 11: PKW-Garage: schadhafte Bodenfliesen im Zufahrtsbereich

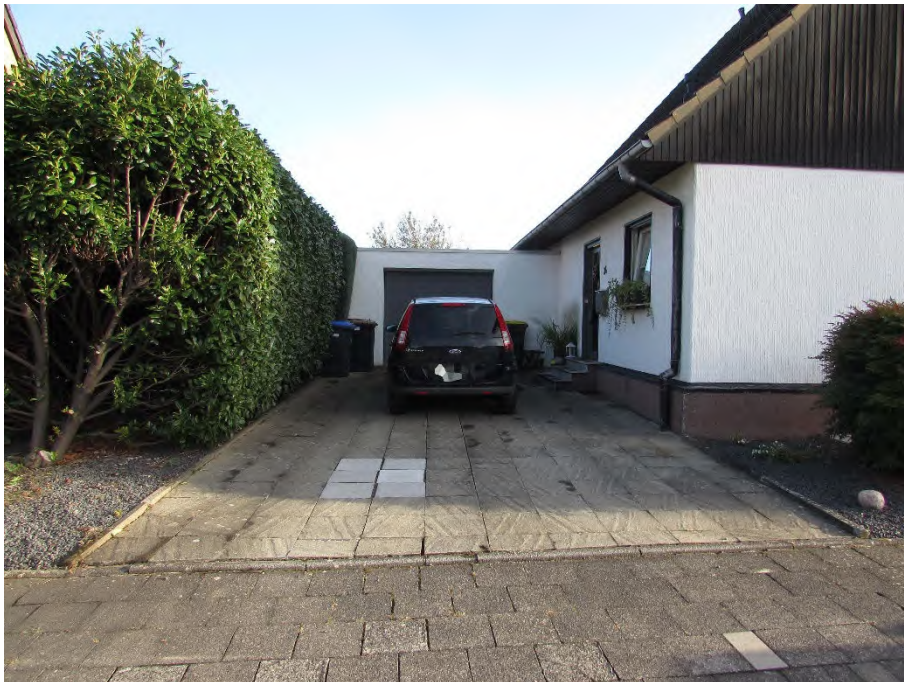
Foto 12: Zugang/Zufahrt

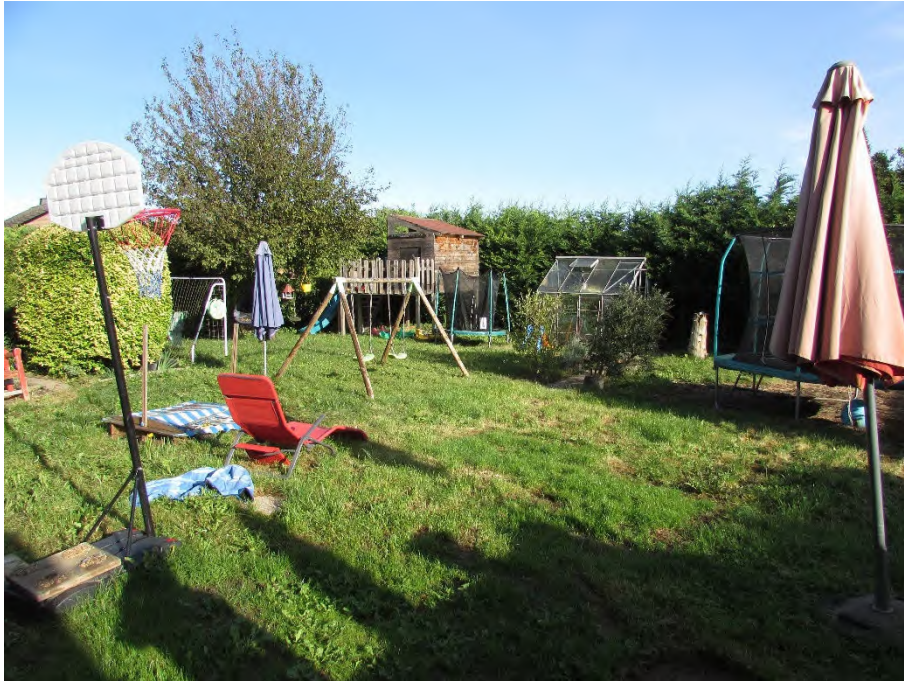
Foto 13: rückwärtiger Grundstücksbereich, Außenanlagen

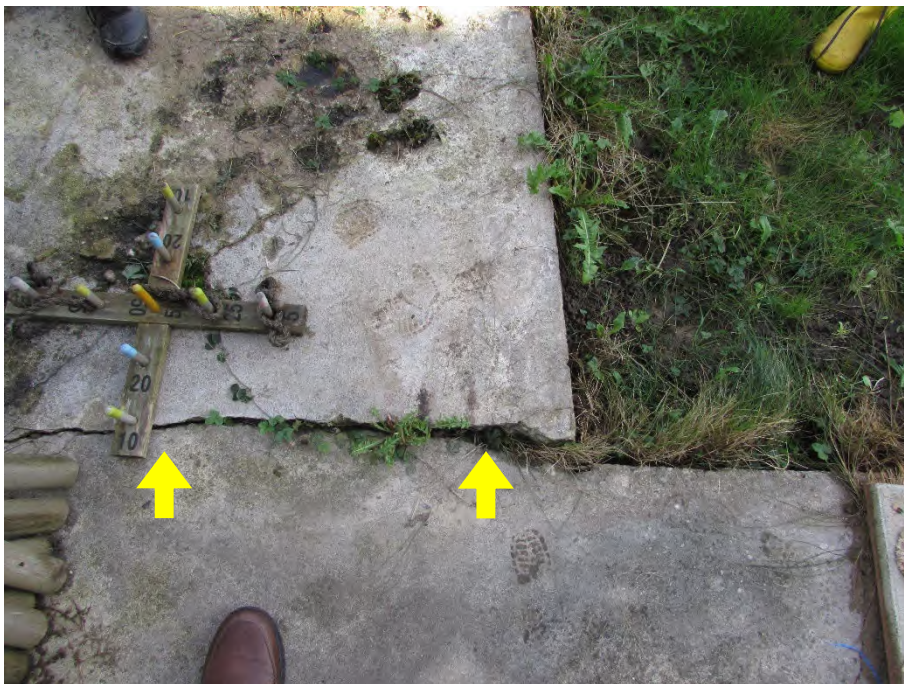
Foto 14: beschädigter, betonierter Gartenweg

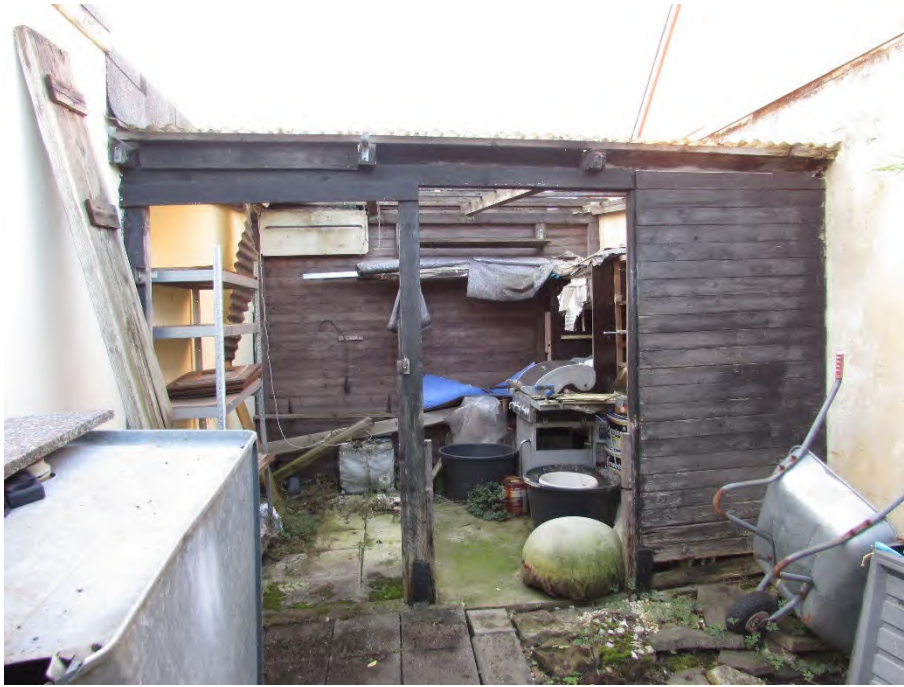
Foto 15: Holzschuppen (ohne Wertansatz)
