## Gutachten

### des Zweifamilienhauses mit Doppelgarage

Fichtenhain 3, 3a  
in  
40885 Ratingen-Breitscheid

Zum  
Wertermittlungsstichtag  
10.12.2024

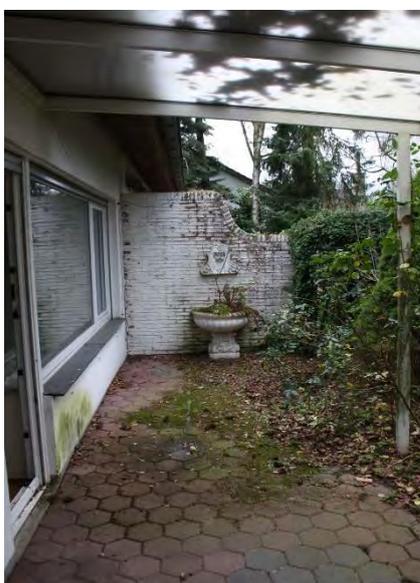
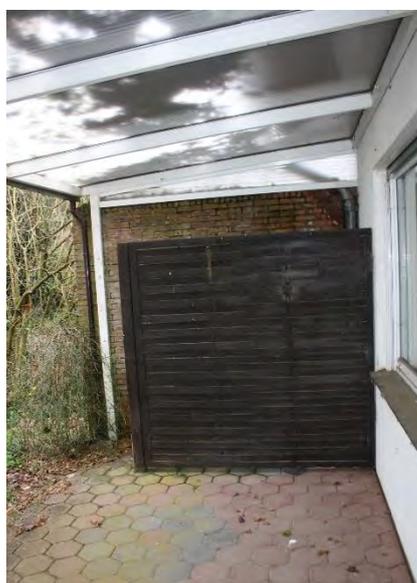
- an der Garage (Feuchtigkeitsverfärbung, Undichtigkeit)
- an der Fassade (Risse und Verfärbungen)
- am Dach (stark vermoost, Abplatzungen an den Ziegeln)
- in den Außenanlagen (starke Vermoosung)
- an der Terrasse links (lose und unebene Platten)
- an der Terrasse rechts (Feuchtigkeitsschaden an der rechten Sichtschutzmauer, reinigungsbedürftiges Pflaster)
- in der rechten Wohnung (Boden in Küche und die entfernten Teppichböden müssen erneuert werden)
- in der Küche Wohnung rechts (Wand ist in der Küche aufgebrochen)
- im Keller (auf beiden Seiten des Keller dringt Wasser in den Keller; es bestehen Feuchtigkeitsschäden und Mängel sowie defekte Holztüren)
