## Gutachten

über den  
Verkehrswert  
(i. S. d. § 194 Baugesetzbuch)

des  
**Einfamilienhauses mit  
Einliegerwohnung  
als Doppelhaushälfte  
mit Garage**

Kirchfeldstraße 16  
in  
40882 Ratingen

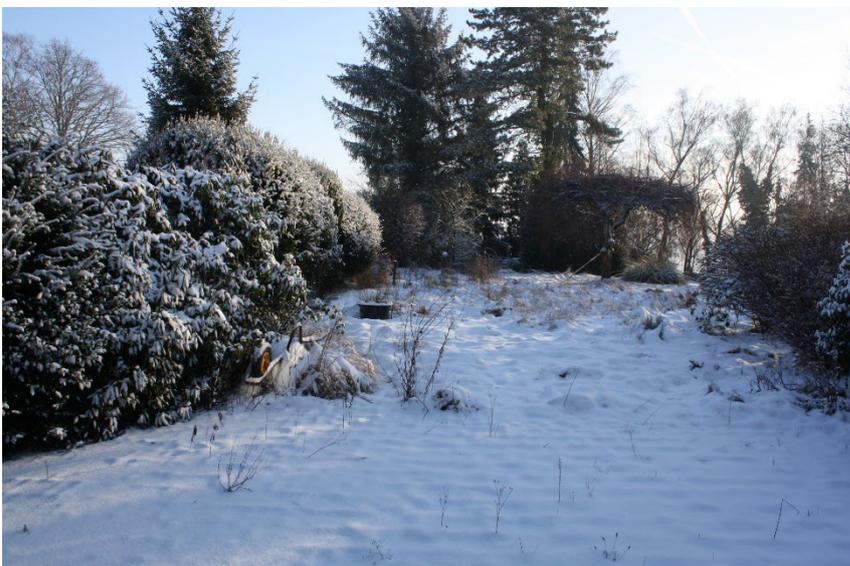
Garten

- an den Gartenflächen (begonnene Verwilderung, umgestürzter Baum)
- an der Außentreppe (Stützmauer rechts gebrochen und kippt, Oberflächen reinigungsbedürftig)

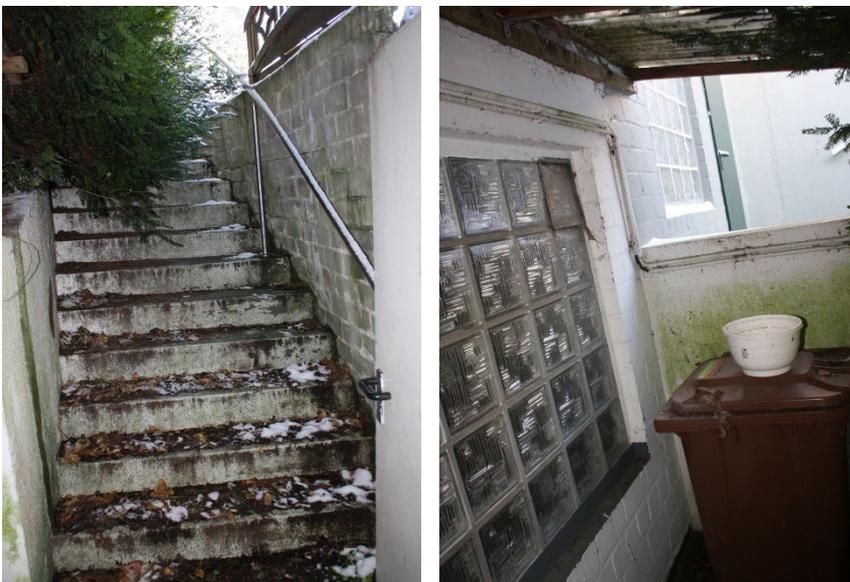
Treppe zur Garage

Hinter der Garage eine Außentreppe mit massiven Stufen, der Handlauf in Edelstahl, die rechte Stützwand in Mauerwerk dieses ist gebrochen und kippt in Richtung des Treppenlaufes aufgesetzt ein Holzgeländer. Die Stützwand links ist verputzt. Diese Oberflächen befinden sich in einen vernachlässigten reinigungsbedürftigen Zustand.
