## Gutachten

des  
**Einfamilienhauses mit  
Einliegerwohnung  
als Doppelhaushälfte  
mit Garage**

Kirchfeldstraße 16  
in  
40882 Ratingen

Zum  
Wertermittlungsstichtag  
18.01.2024

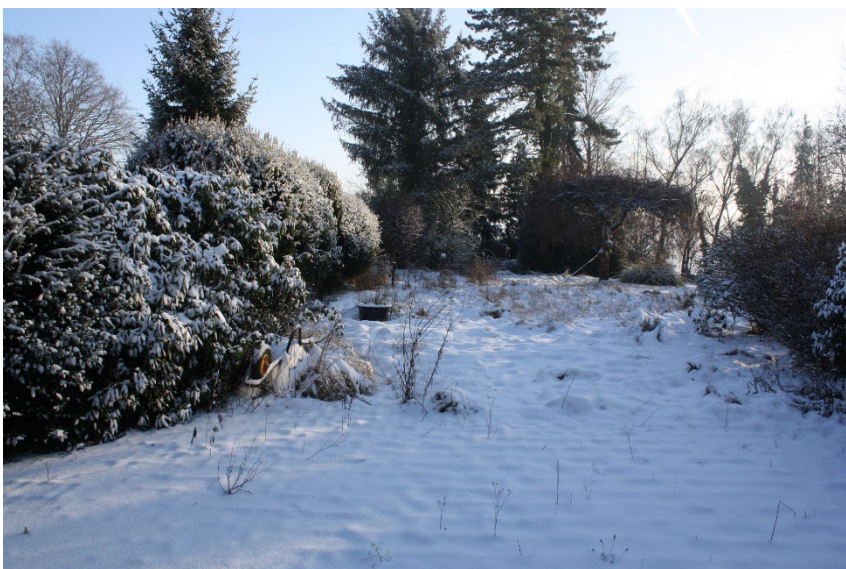
Garten

- an den Gartenflächen (begonnene Verwilderung, umgestürzter Baum)
- an der Außentreppe (Stützmauer rechts gebrochen und kippt, Oberflächen reinigungsbedürftig)

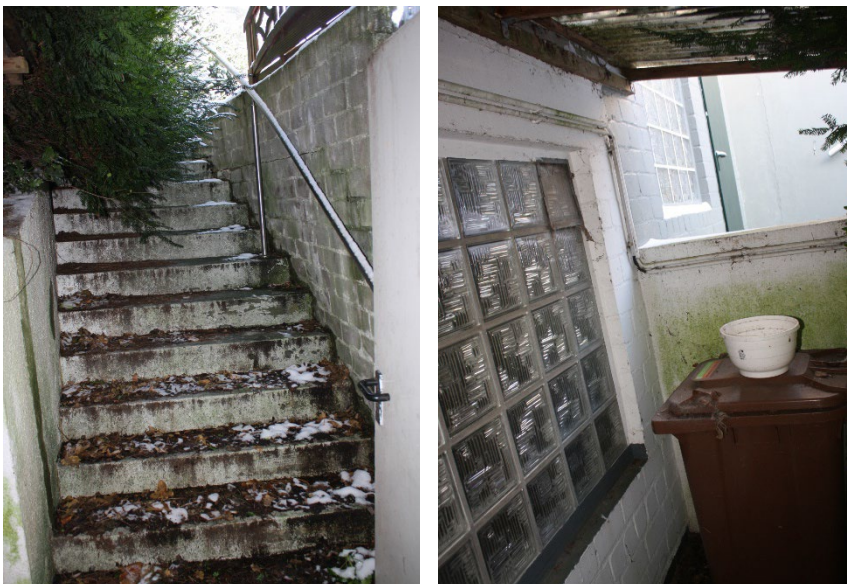
Treppe zur Garage

Hinter der Garage eine Außentreppe mit massiven Stufen, der Handlauf in Edelstahl, die rechte Stützwand in Mauerwerk dieses ist gebrochen und kippt in Richtung des Treppenlaufes aufgesetzt ein Holzgeländer. Die Stützwand links ist verputzt. Diese Oberflächen befinden sich in einen vernachlässigten reinigungsbedürftigen Zustand.

Ich schätze die Instandhaltungsrückstellung, auch unter Berücksichtigung der Alterswertminderung und der mir gemachten Angaben auf rund **10.000 €**.
