Gutachten

über den
Verkehrswert
(i. S. d. § 194 Baugesetzbuch)

des Einfamilienhauses mit Garage

Finkenweg 23
in
40883 Ratingen

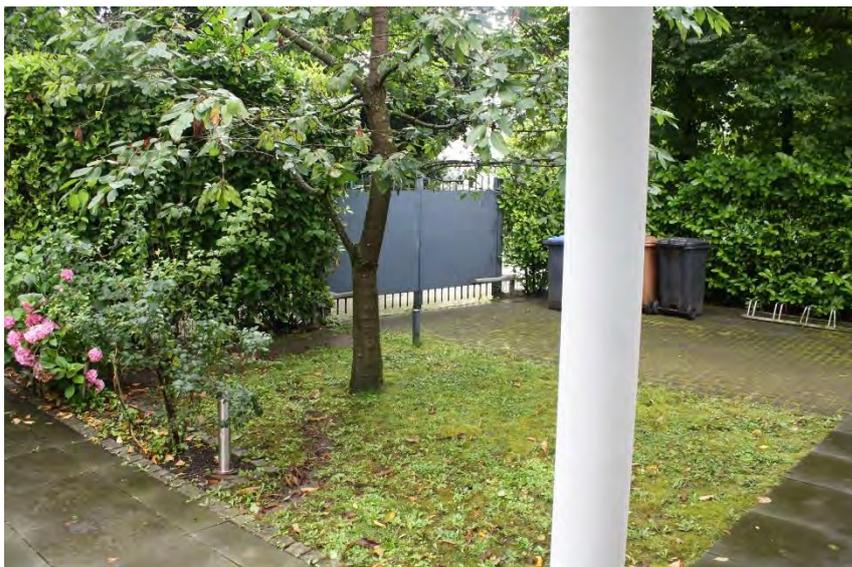
Hauszufahrt / Vorgarten

Linksseitig die separate Garagenzufahrt über ein zweiflügeliges, elektrisch betriebenes Tor (Schlüsselschaltung und Fernbedienung) in der Bauart des Hauszuganges. Hier wurden jedoch als Sichtschutz hinter das Torelement lackierte Stahlplatten angebracht.

- in den Außenanlagen (hochgewachsene grüne Hecken)
- am Boden im seitlichen Schuppen (unebenes Betonpflaster)
- im Spitzboden (Sauna nicht fertiggestellt)

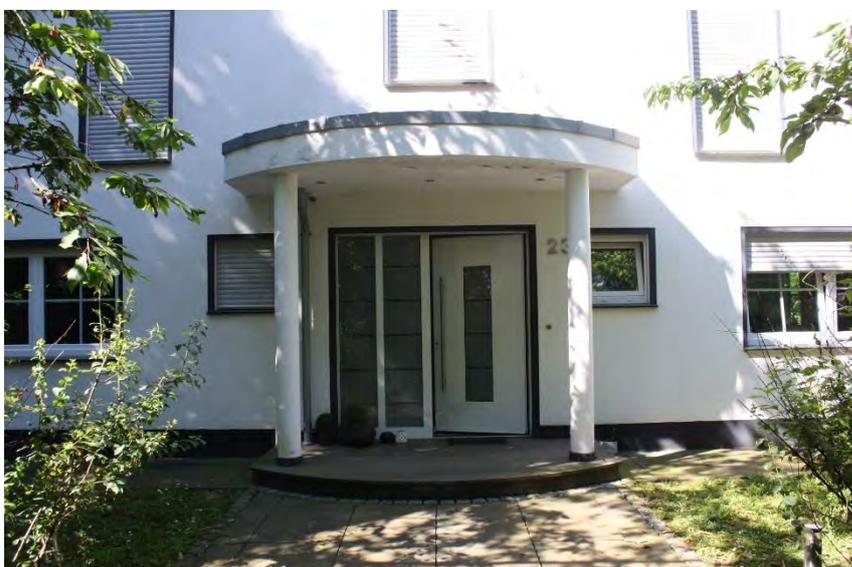
Hauseingang	<p>Der Hauszugang befestigt in Natursteinplatten die Einfassung in Granitpflaster.</p> <p>Der Eingangsbereich ist überdacht durch ein auf Säulen ruhendes Flachdach mit Blechattika, die Untersicht mit Einbauleuchten, das einstufige Podest in Natursteinplatten.</p> <p>Das Eingangstürelement besteht aus einem seitlich feststehenden verglasten Element und einer teilverglasten Tür.</p>
Treppe	<p>Naturholztreppe mit offenen Naturholzstufen und einseitiger Holzwanne. Das Geländer mit Holzstäben mit Edelstahlteilen und aufgesetzten Holzhandlauf.</p> <p>Sie führt vom Keller bis in den Spitzboden.</p>
Türen	<p>Glatte weiße Holztürblätter in ebensolchen Holzzargen, im Erdgeschoss abweichend mit horizontalen Linien. Der Wohnraum wird über ein zweiflügeliges Türelement mit Teilverglasung erschlossen zur Küche eine zweiflügelige Glasschiebtür.</p>
Fußböden	<p>Im Erdgeschoss in großformatigen Fliesen abweichend das Arbeitszimmer in Holzdielen (Parkett) im Dachgeschoss und Spitzboden in Holzdielen (Parkett).</p>

- im Keller (renovierungsbedürftige Wandflächen)
- an der Untersicht des Vordaches (Farbe blättert ab)
- am Plattenbelag (abgebrochene Ecke, zu reinigen)
- am Balkon (Plattenbelag zu reinigen)
- an der Garage (Ecke mit Grünbelag)

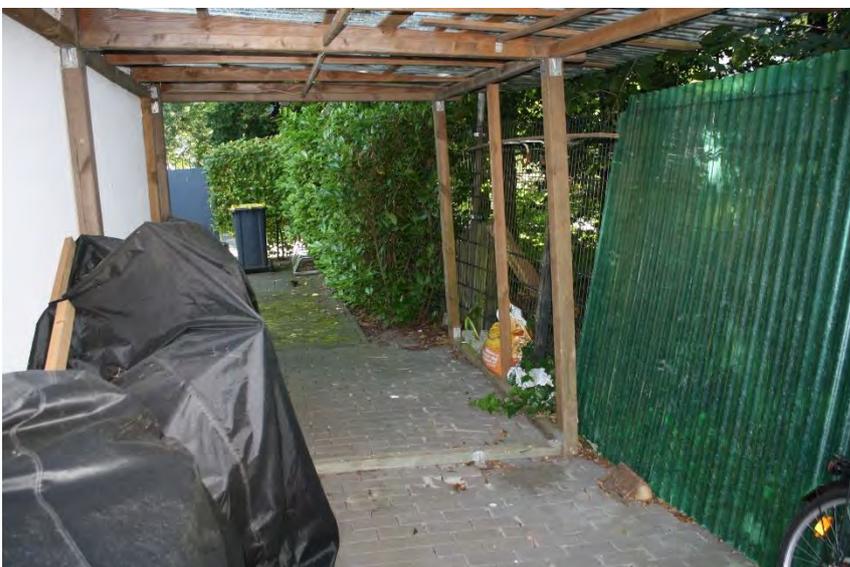
Seitlich von der Garage ein schlichter Unterstand in Holzkonstruktion mit transparenter Wellplatteneindeckung der Boden in unebenem Betonpflaster.
