**Dipl.-Ing. agr. Wilhelm Otten**

# Gutachten

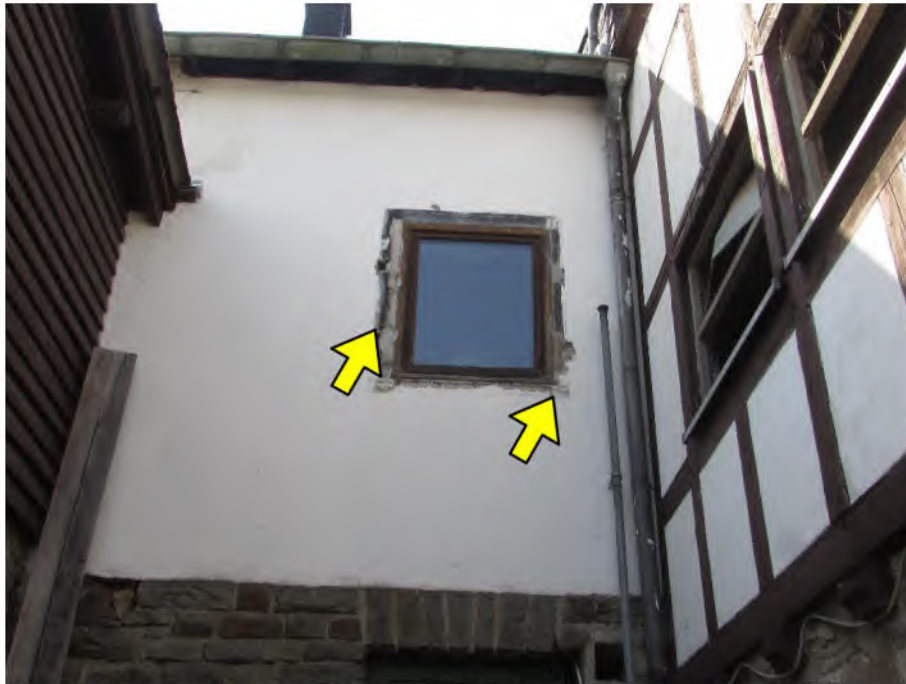
Foto 1: **Flurstück 1325**, Wohn-/Stallgebäude, Südost-Ansicht:  
schadhafter Fassadenputz im Fensterbereich

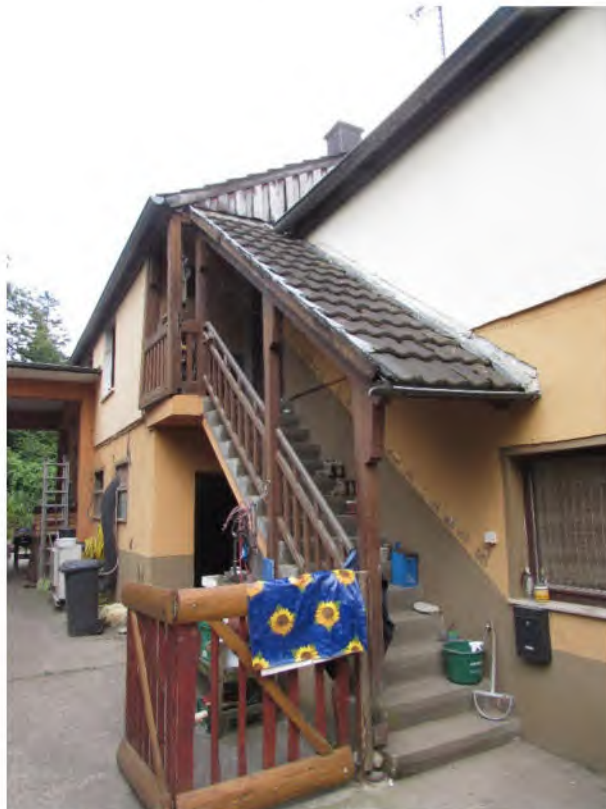
Foto 2: Wohn-/Stallgebäude, Außentreppe zur Wohnung im  
Dachgeschoss

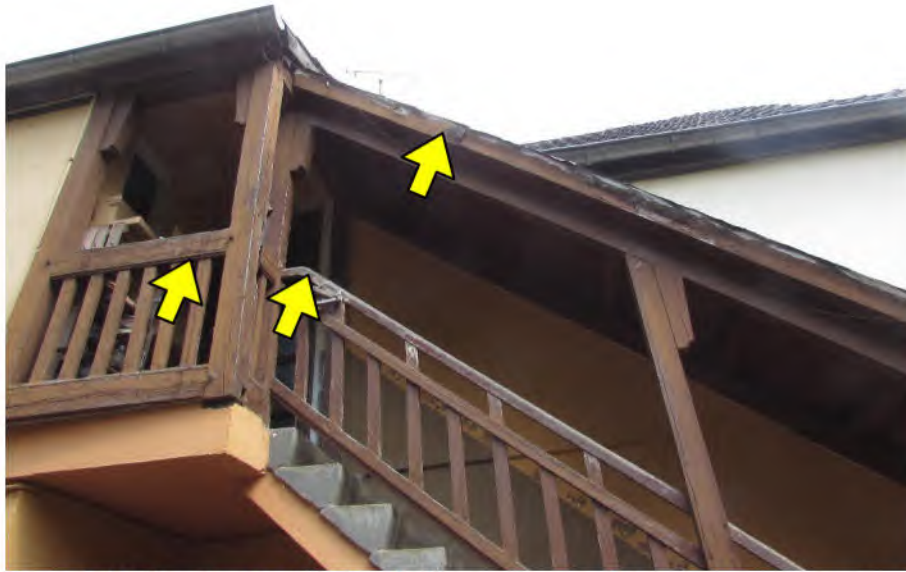
Foto 3: Wohn-/Stallgebäude, Außentreppe zur Wohnung: verwittertes Holzgeländer und -überdachung

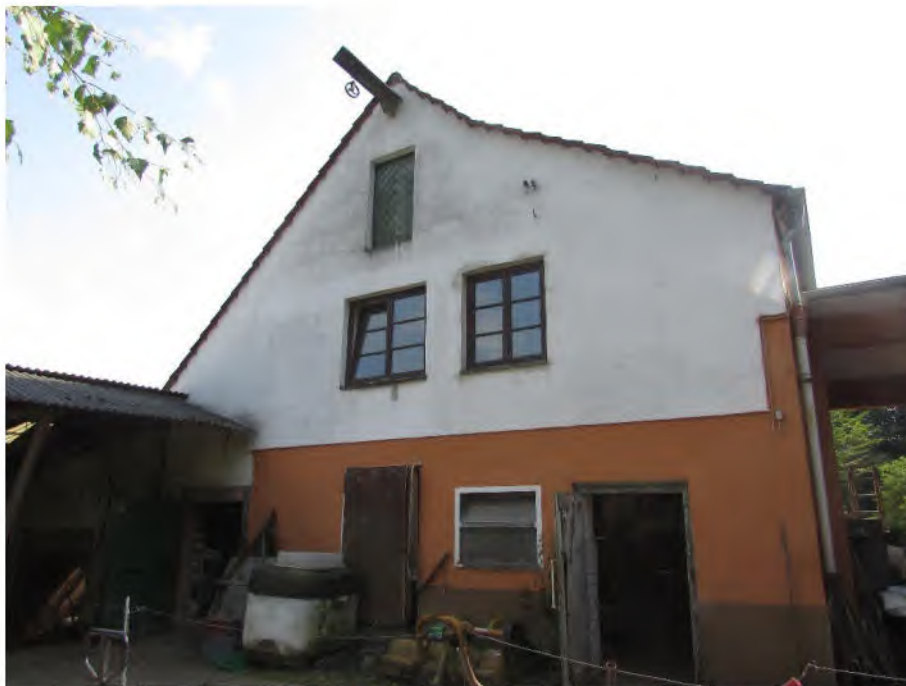
Foto 4: Wohn-/Stallgebäude, Nordost-Ansicht: fleckige Putzfassade

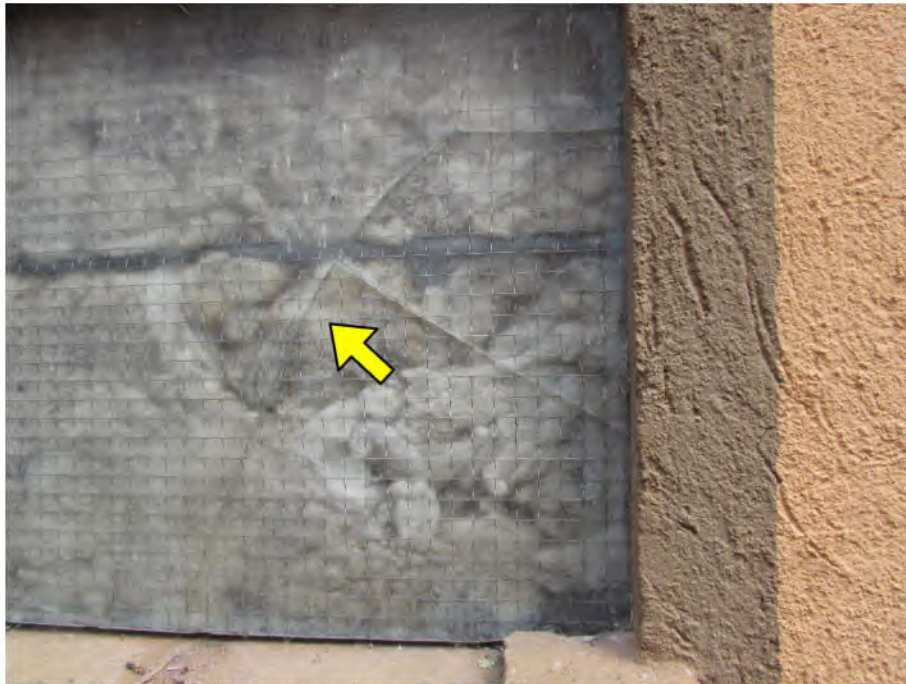
Foto 5: Wohn-/Stallgebäude: beschädigtes Betonfenster im ehem. Stallbereich

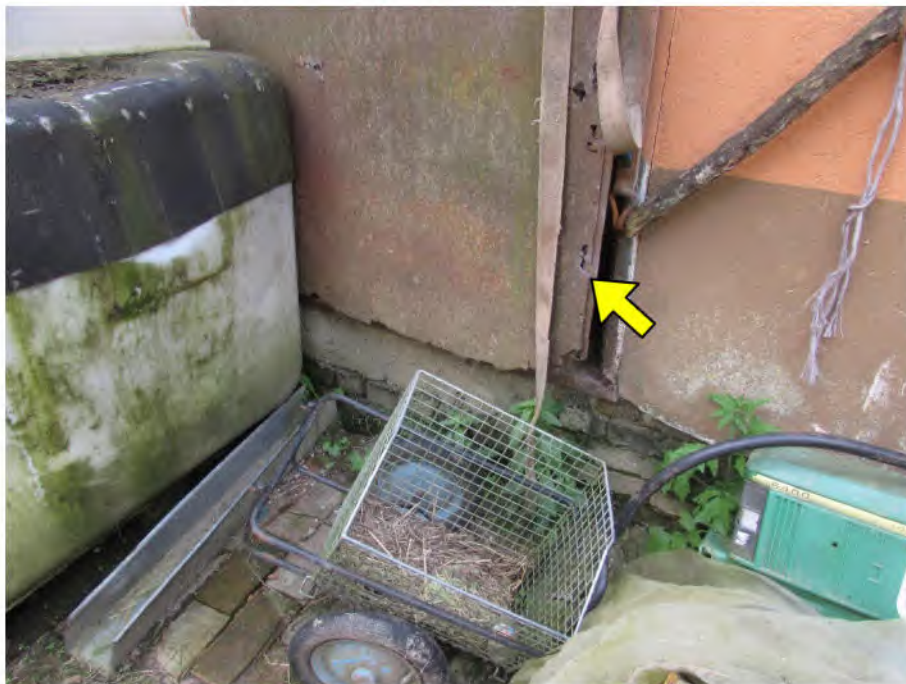
Foto 6: Wohn-/Stallgebäude, ehem. Stall: korrodierte Außentür

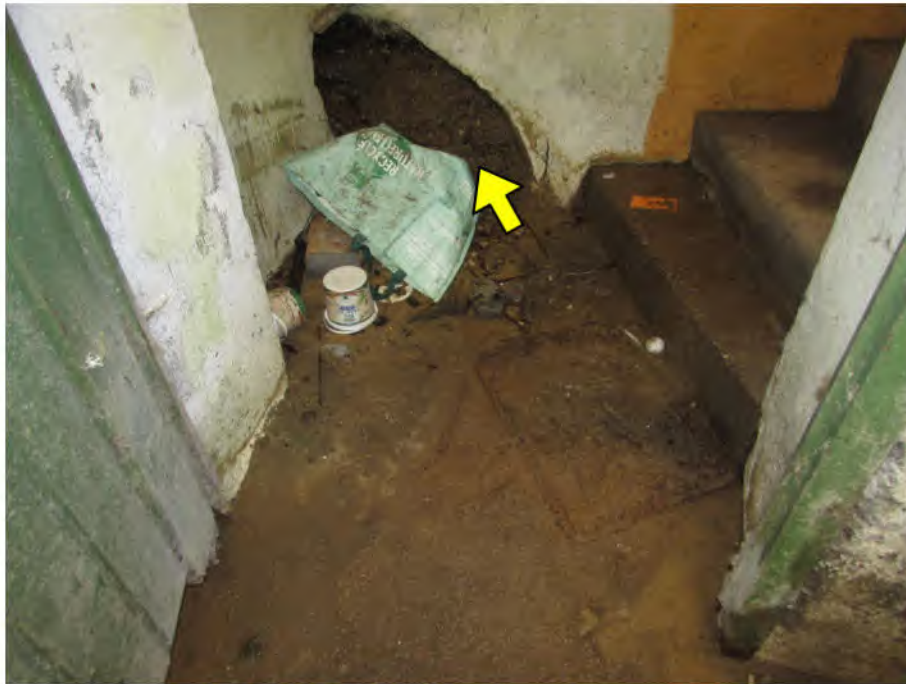
Foto 7: Wohn-/Stallgebäude, Kelleraußentreppe: Loch in der Stützwand, mit austretendem Wasser

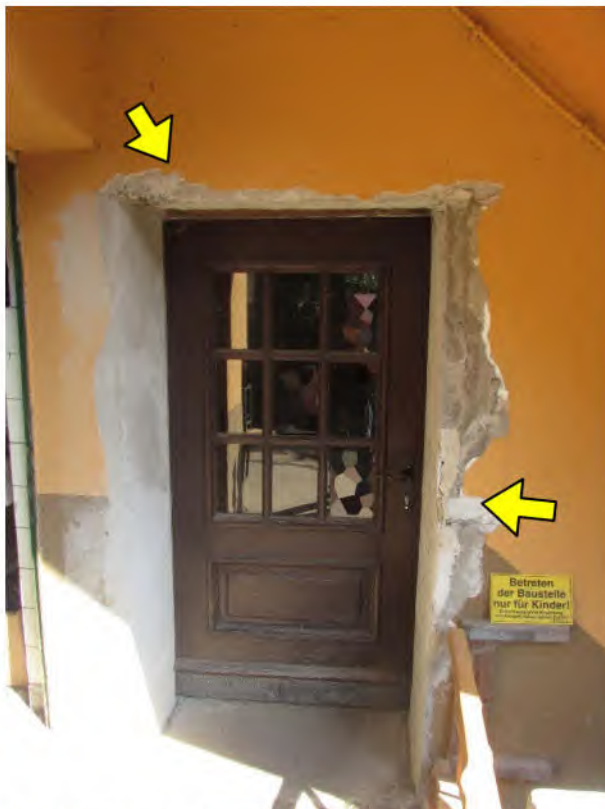
Foto 8: Wohn-/Stallgebäude, Erdgeschoss, Zugang zum Vorraum: beschädigter Wandputz im Türлаибungsbereich

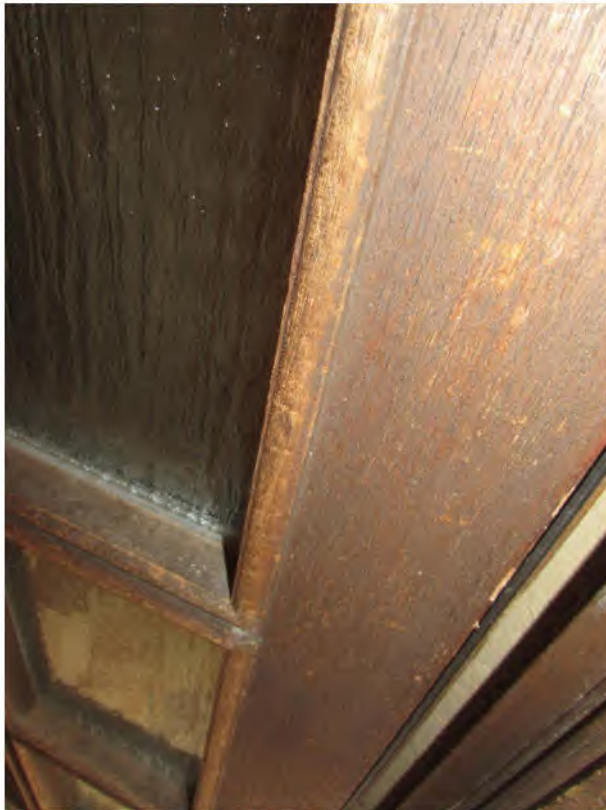
Foto 9: Wohn-/Stallgebäude: überalterte, verwitterte Holzaußentür

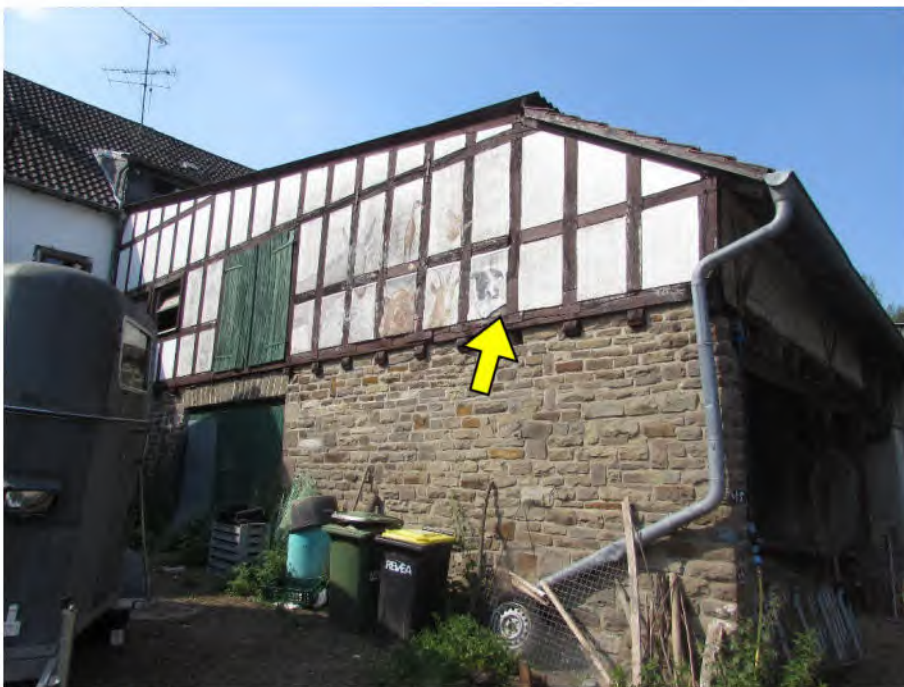
Foto 10: Schuppen mit Rübenkeller (links) und angrenzende Remise (rechts), Südwest-Ansicht: Beschädigungen im Fassadenbereich

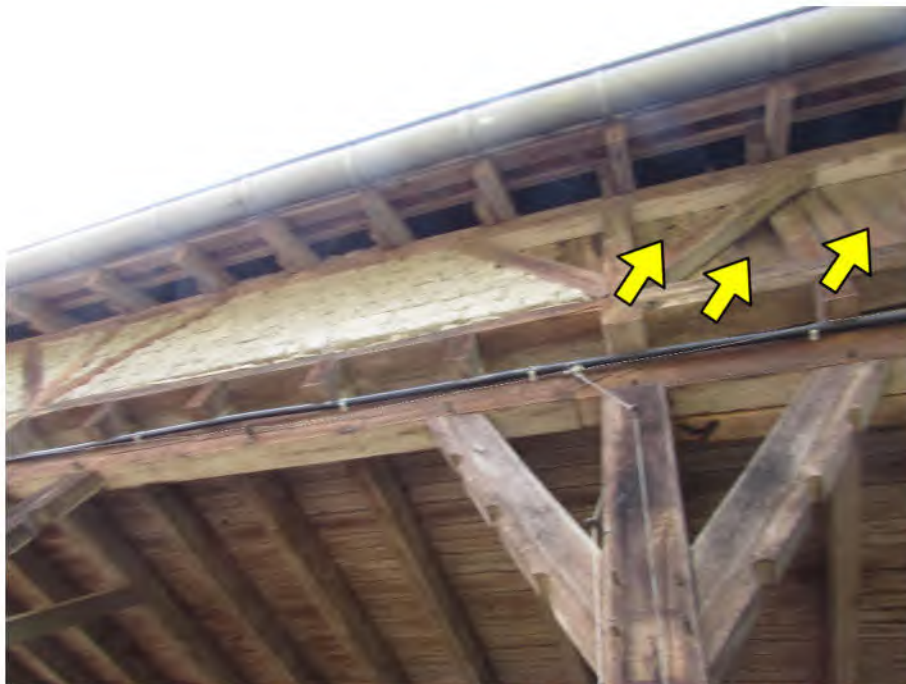
Foto 12: Remise: fehlende Fachwerkausfachung bzw. -verkleidung

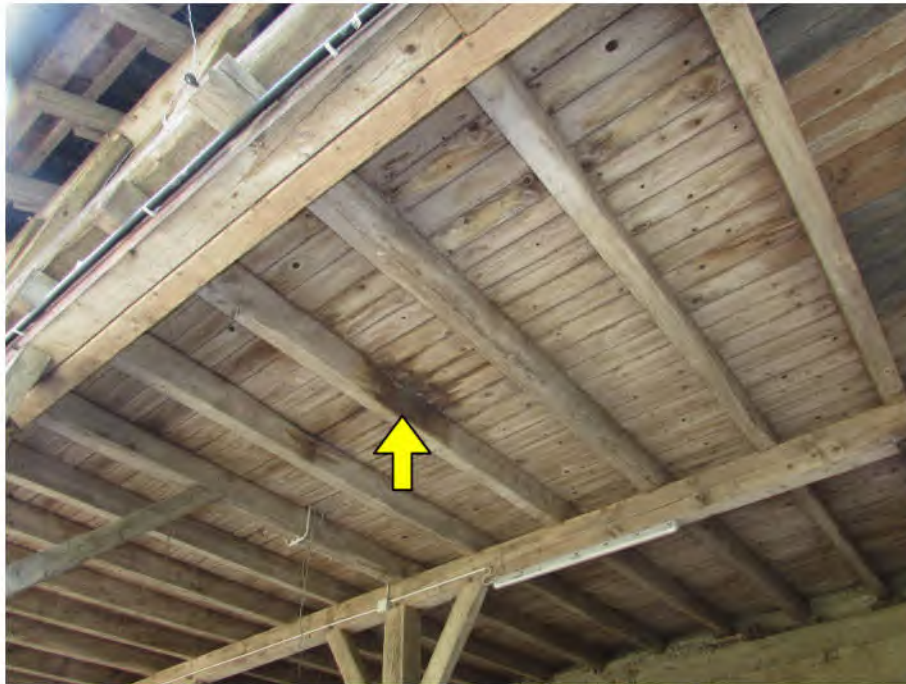
Foto 13: Remise: Feuchtigkeitsfleck im Deckenbereich

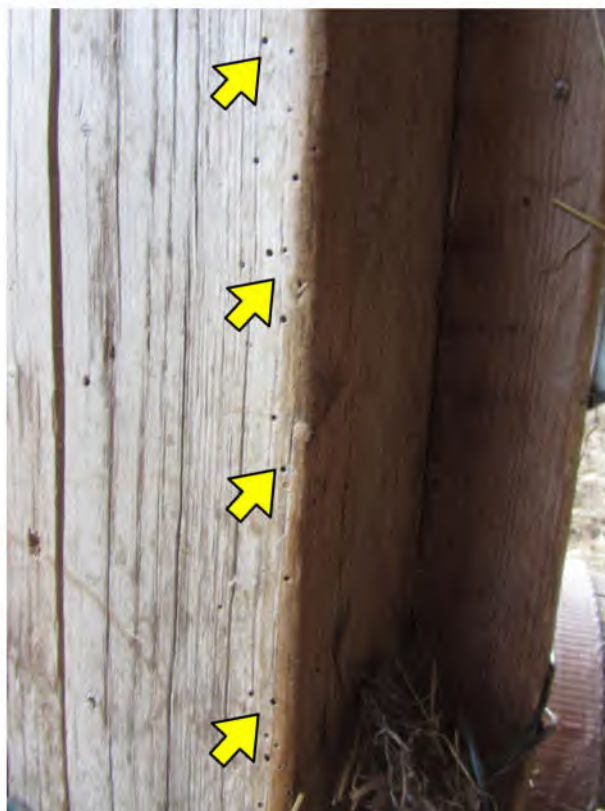
Foto 14: Remise: Holzeinbauten mit Spuren von Holzwurmbefall

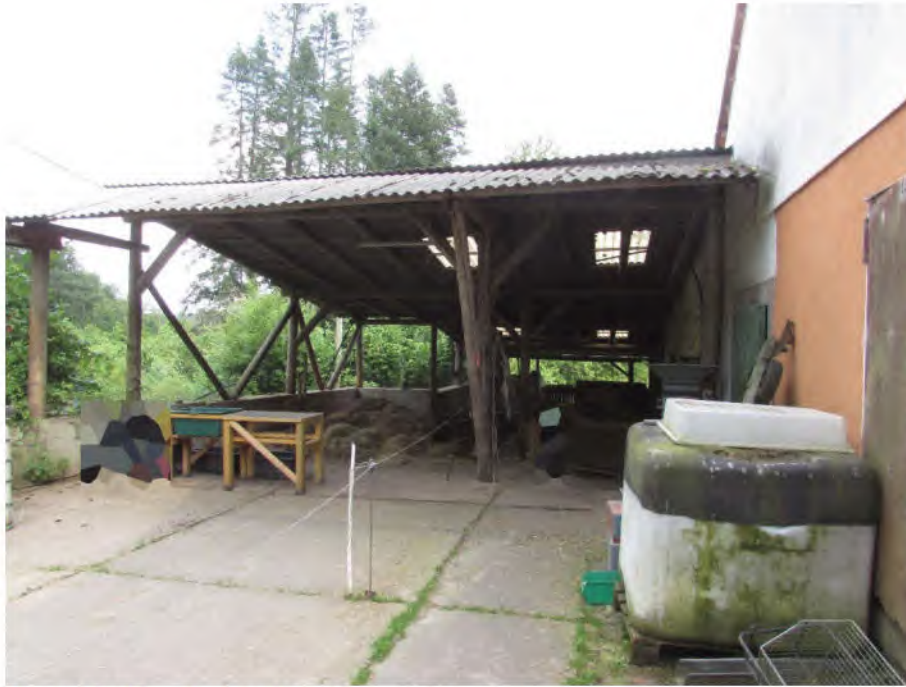
Foto 15: überdachte Dunglagerstätte (mit einem darunter gelegenen Jauchekeller)

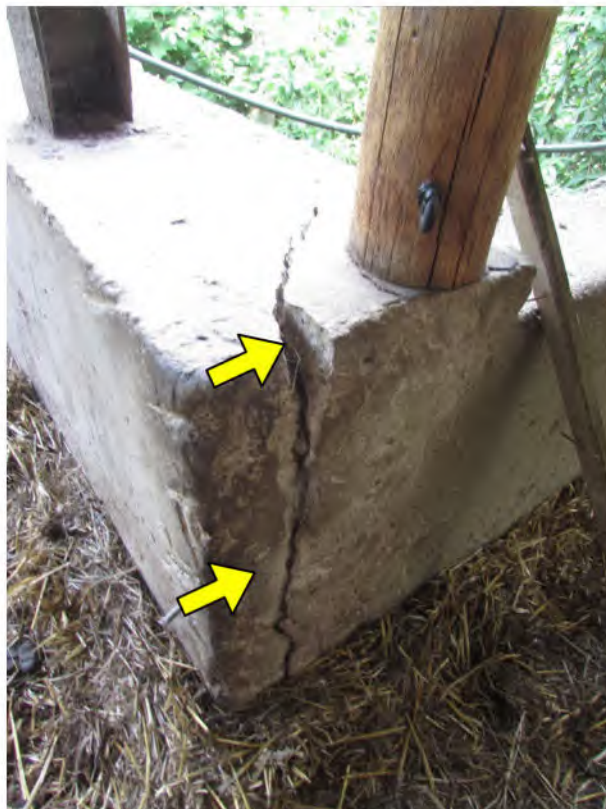
Foto 16: überdachte Dunglagerstätte: gerissener seitlicher Sockel

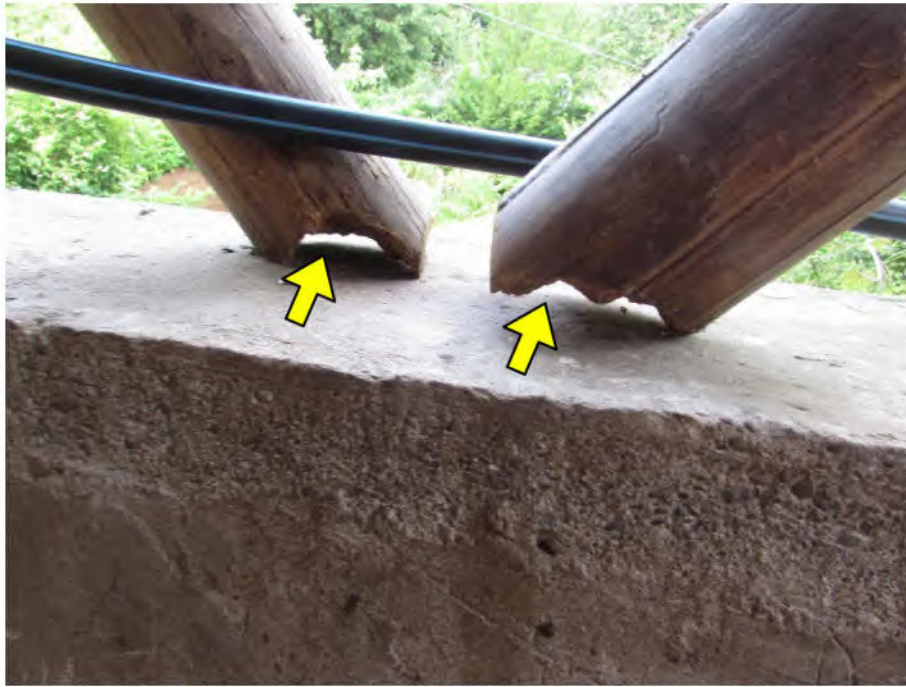
Foto 17: überdachte Dunglagerstätte: nicht ordnungsgemäß befestigte Holzkonstruktion

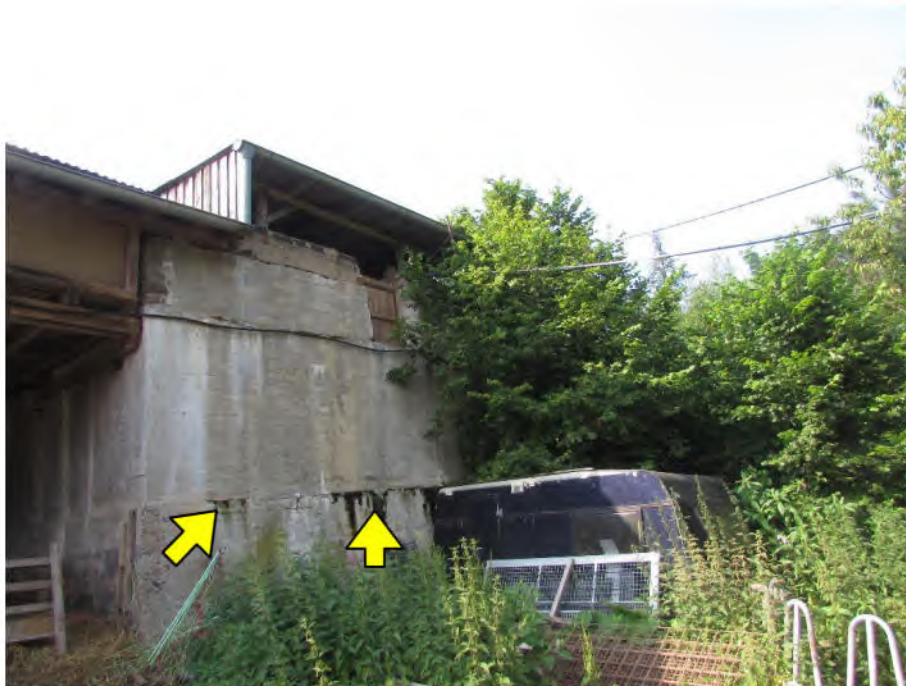
Foto 18: Bereich des Jauchekellers unterhalb der überdachten Dunglagerstätte: Undichtigkeiten im Beton

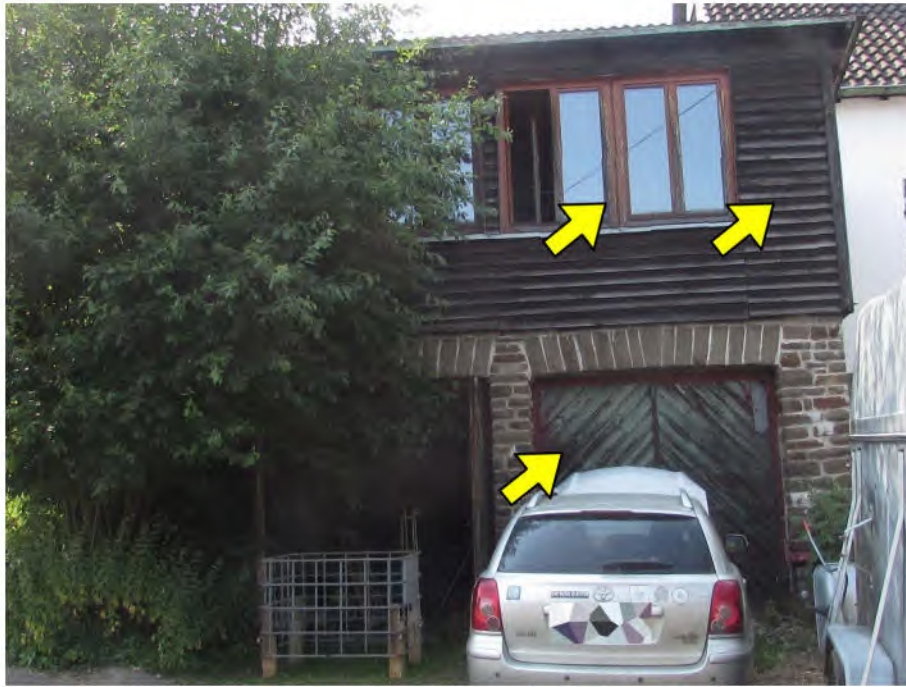
Foto 19: Garagengebäude mit aufstehendem (ehem.) Hühnerstall: verwitterte Holztore, verwitterte Holzfassadenverkleidung und verwitterte Holzfenster

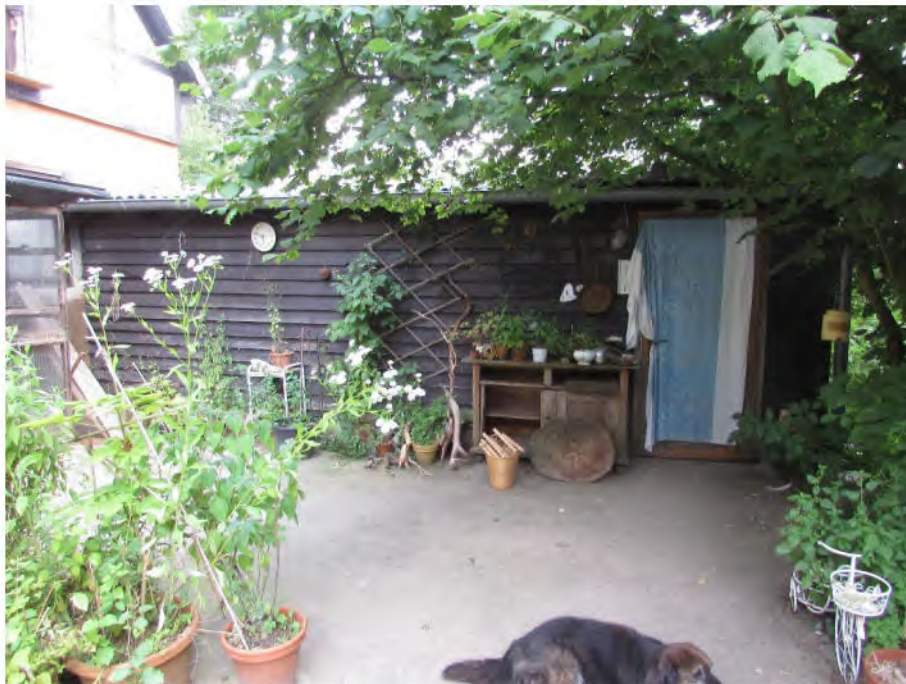
Foto 20: (ehem.) Hühnerstall oberhalb des Garagengebäudes

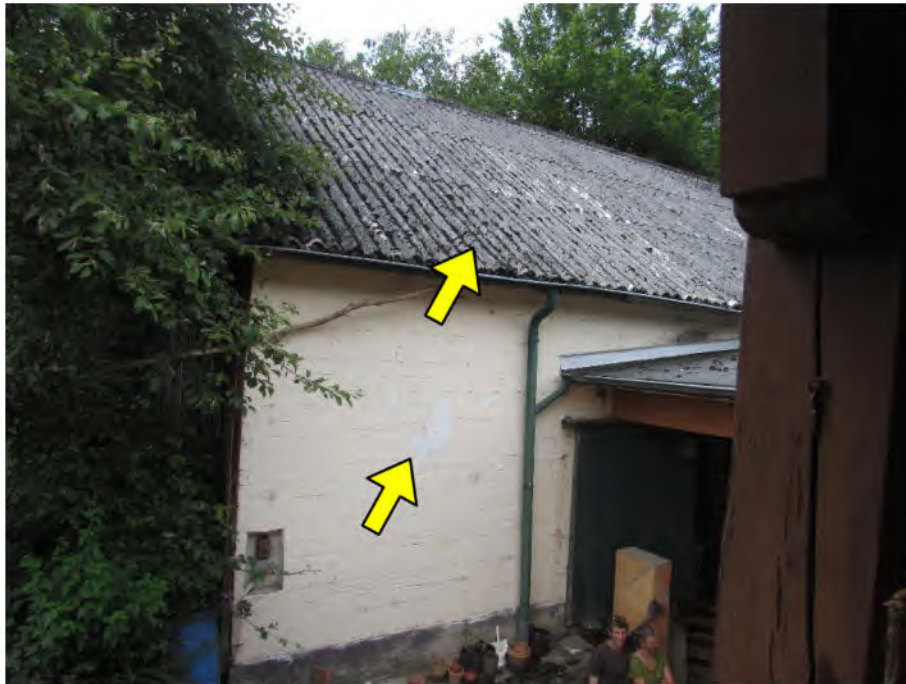
Foto 21: Scheunengebäude: verwitterte Wellasbestzementplatten-eindeckung, abblätternder Fassadenanstrich

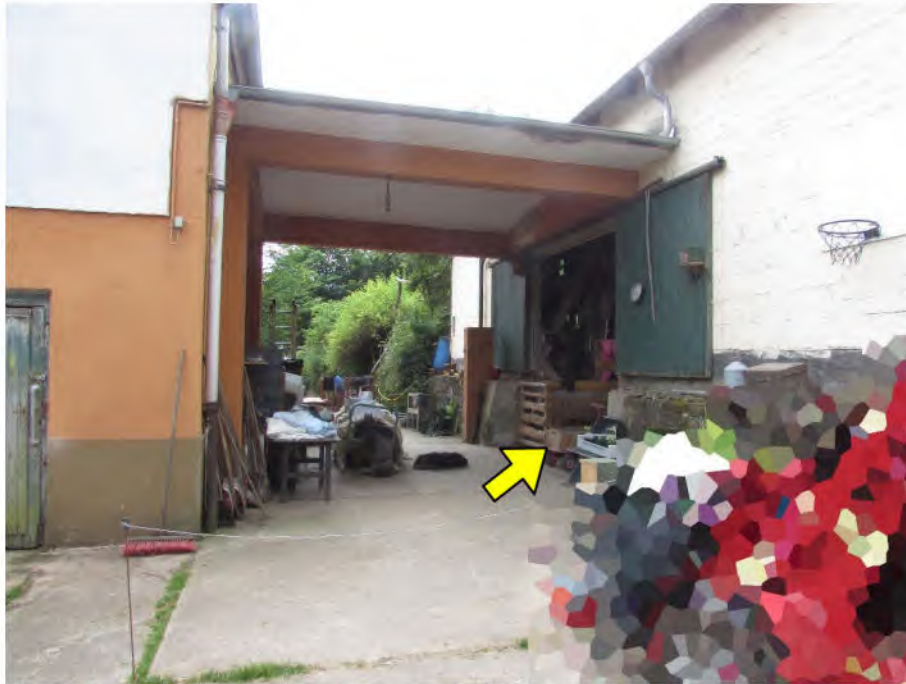
Foto 23: Scheunengebäude, Zugang (mit der Hofüberdachung davor)

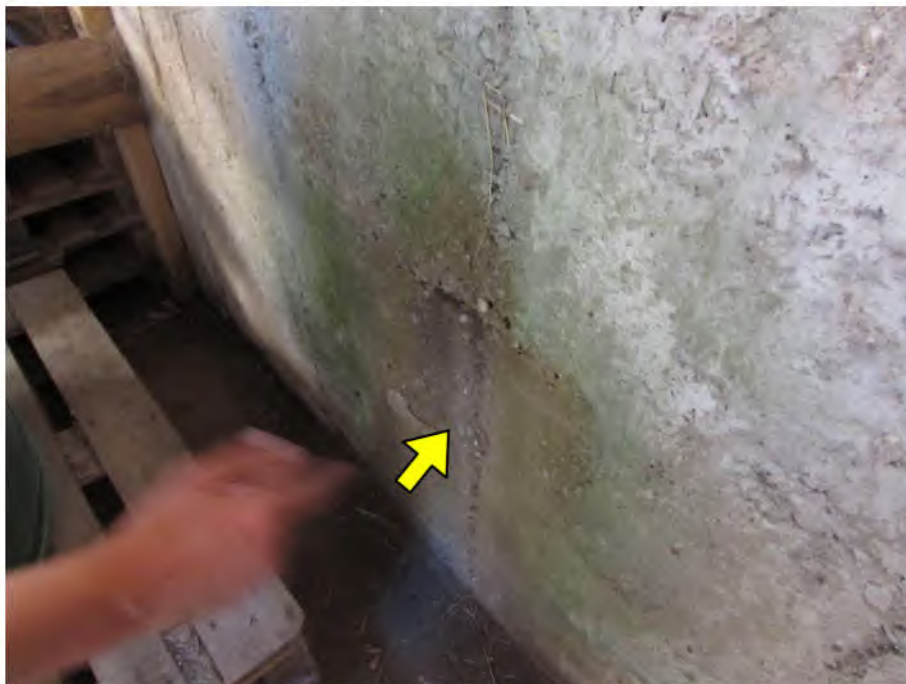
Foto 24: Scheunengebäude, Zugang mit Betonanfahrrampe:  
Wasseraustrittsstelle bei Regen

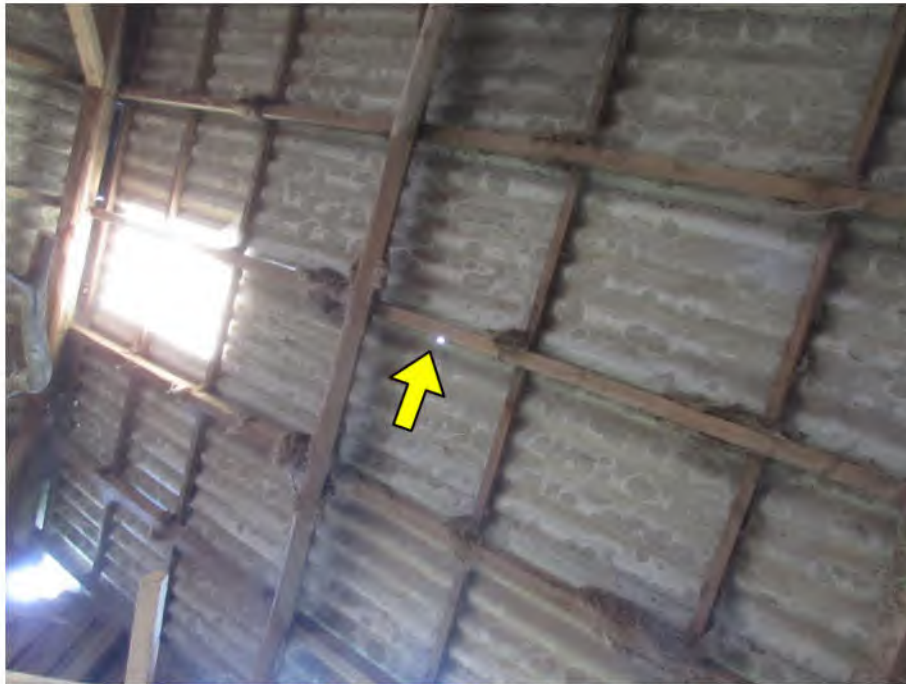
Foto 25: Scheunengebäude: tlw. undichte Dacheindeckung

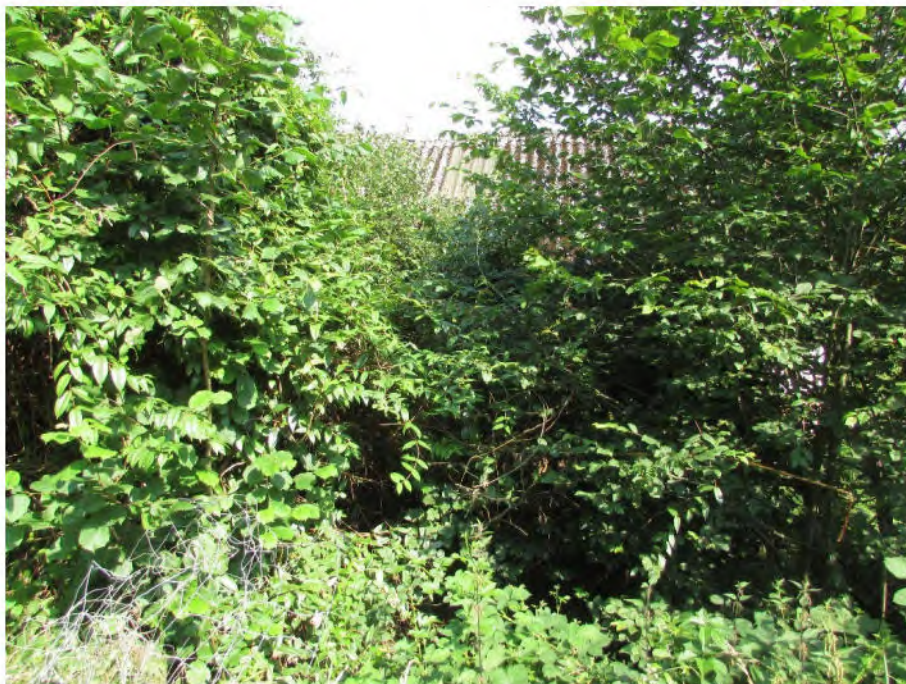
Foto 26: Flurstück 1482, Grundstücksbereich hinter dem Scheunengebäude

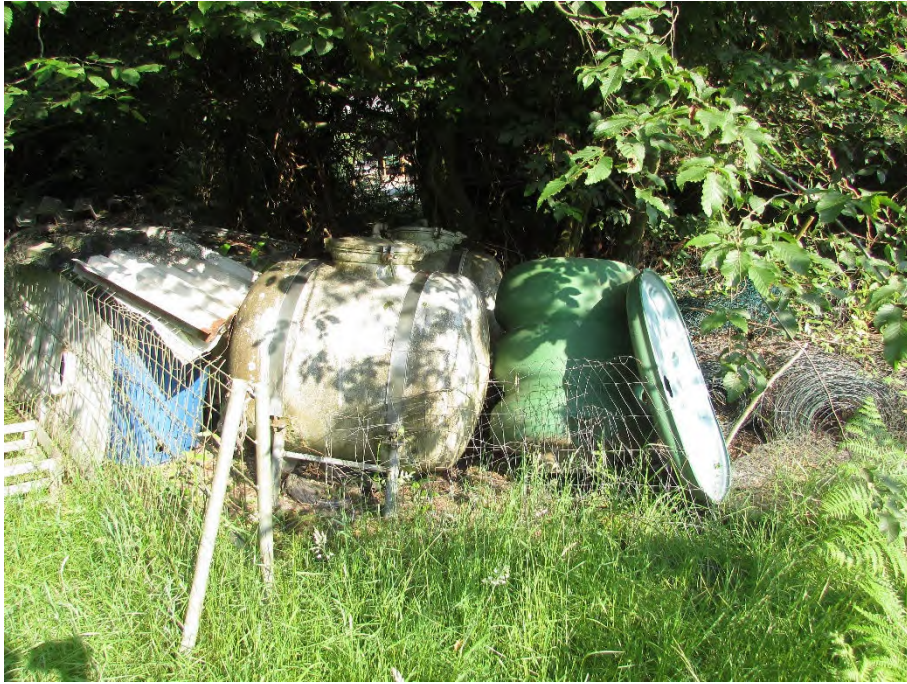
Foto 27: Flurstück 1482: Schrott und Unrat
