Bild 3 Bewertungsobjekt „Gartenfeld 70a“ Straßenansicht von Osten

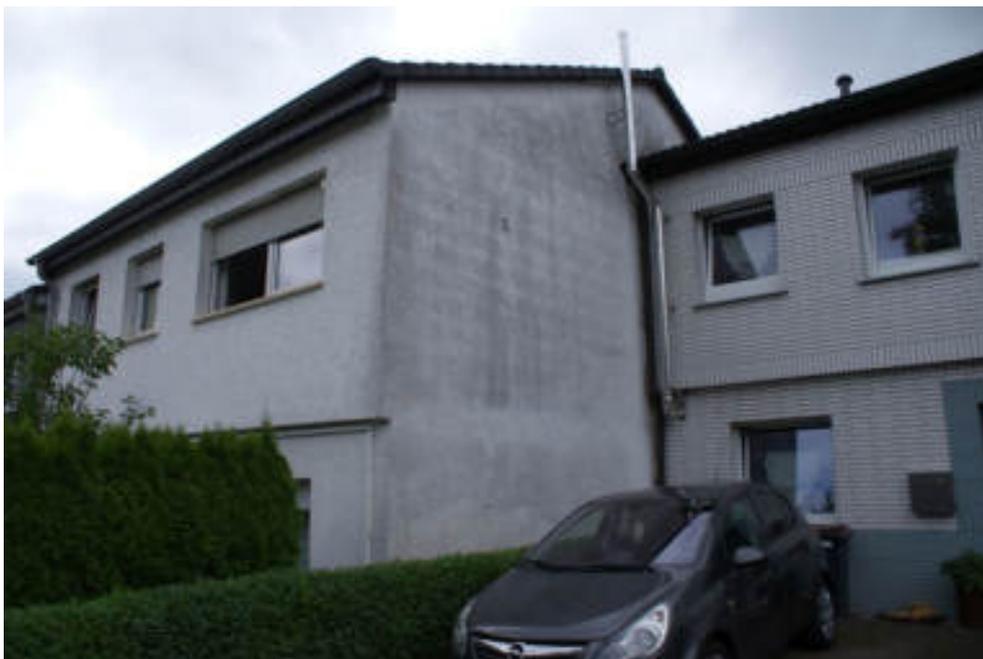
Bild 5 Nordgiebel Haus Nr. 70a mit Stahlkamin vom Nachbarhaus und Veralgung/  
Schimmelbefall

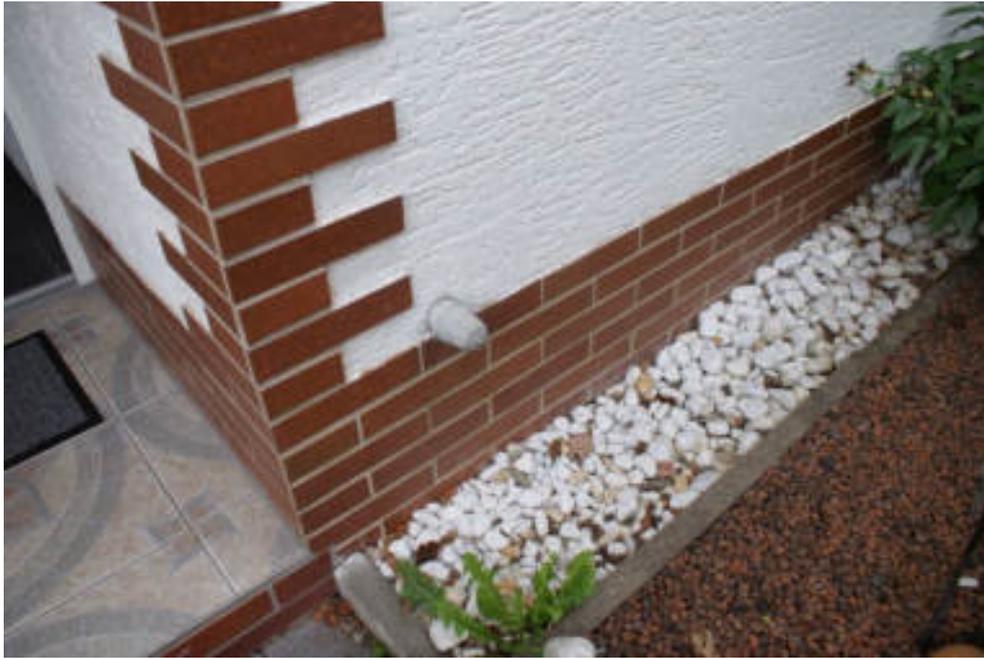
Bild 51 Klinkerriemchen frontseitig mit kleinen Schäden

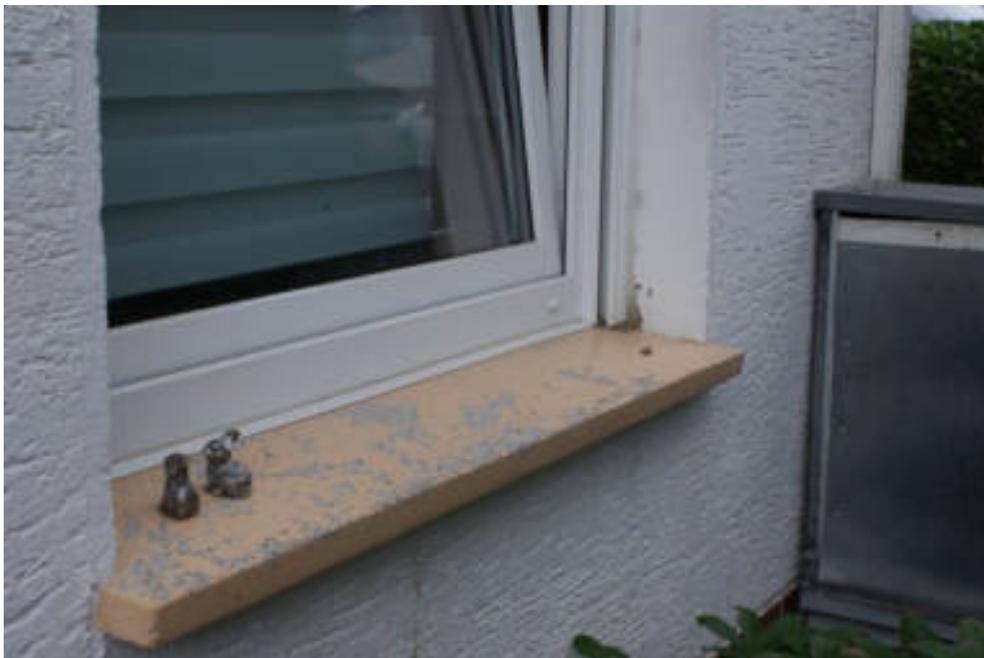
Bild 52 Defekte Fensterbank UG nordseitig

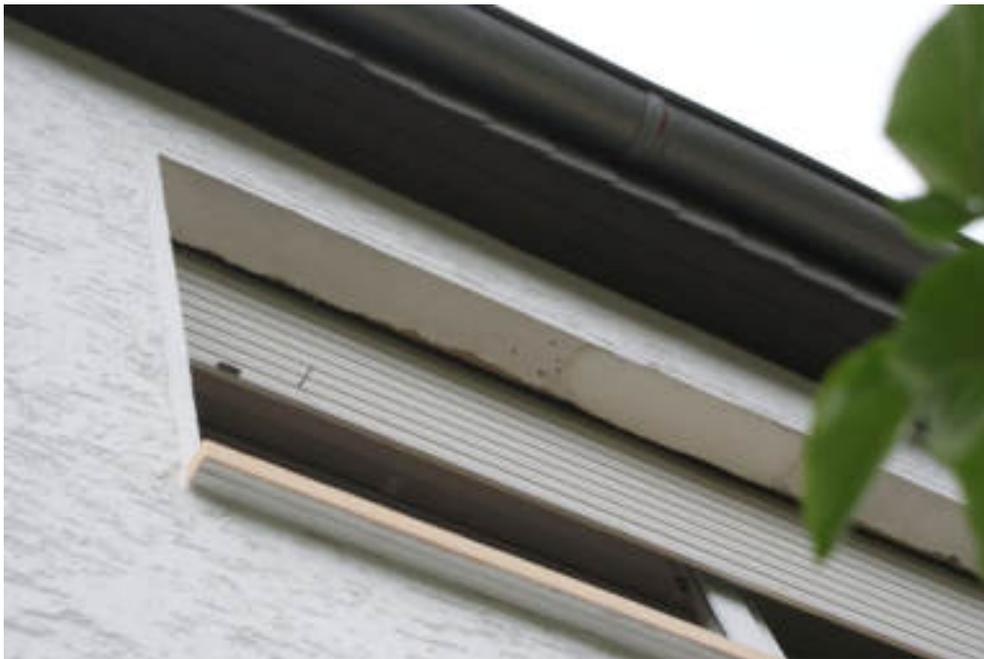
Bild 53 Beispiel defekte Fensterlaibung EG

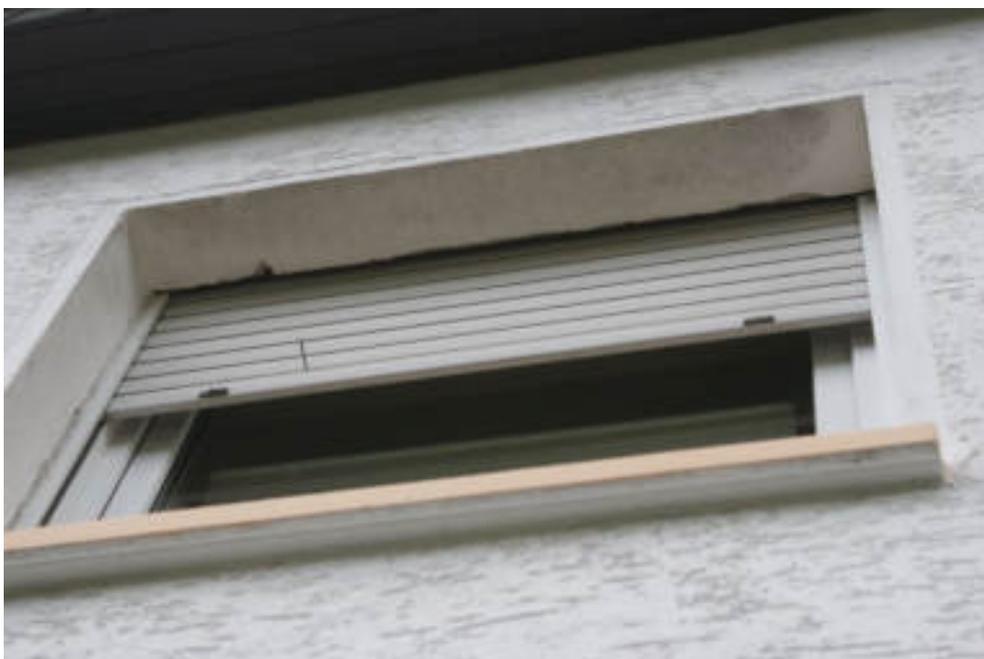
Bild 54 Weitere Defekte um Fenster

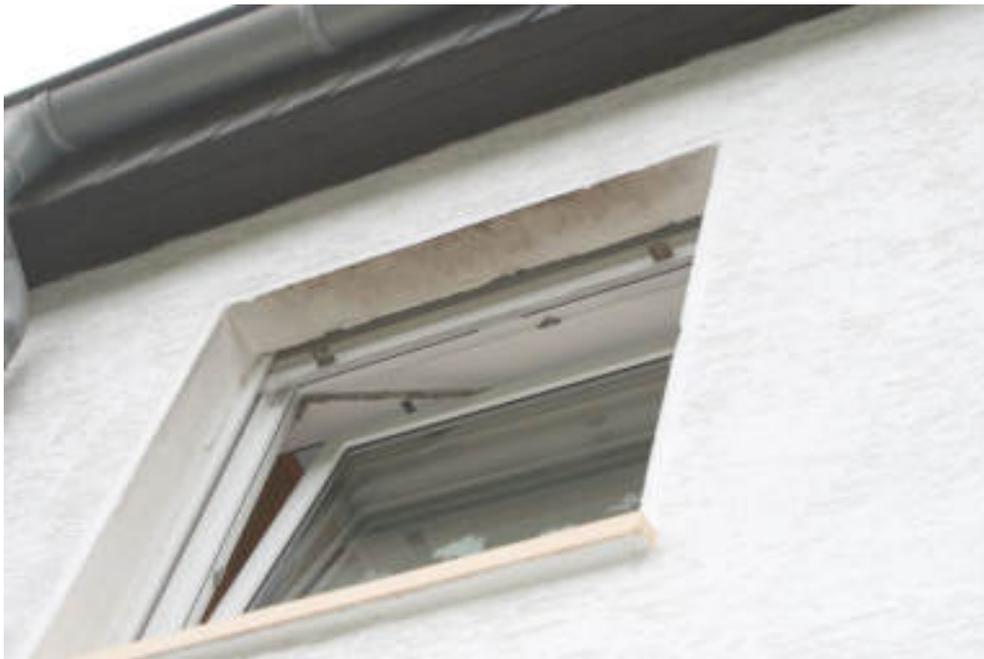
Bild 55 Ebenso am Küchenfenster EG

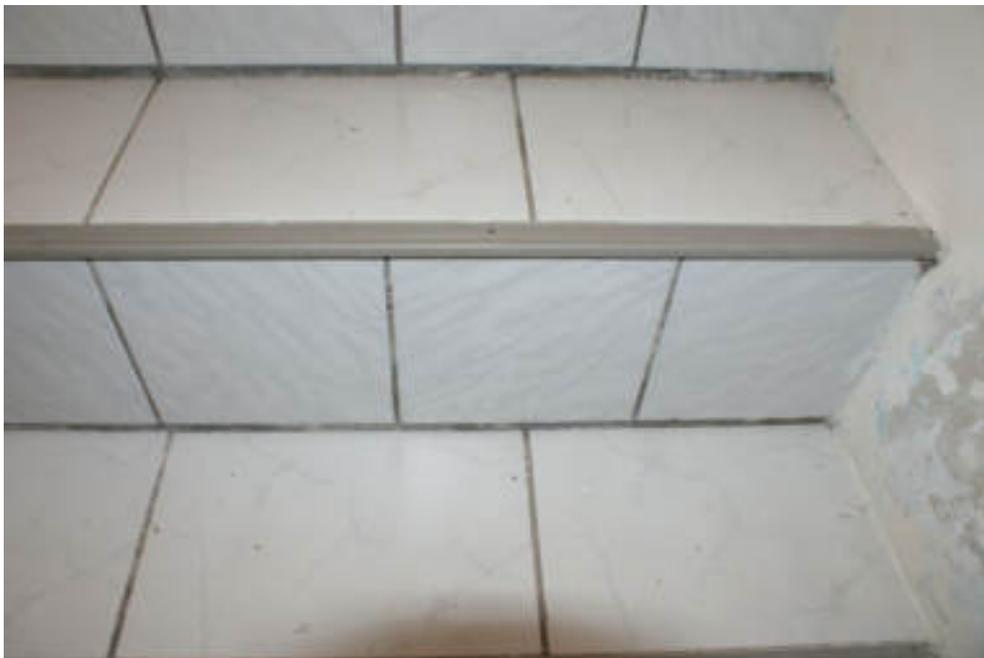
Bild 56 Schäden Kelleraußentreppe/ Rechts Beispiel Feuchte im Putz

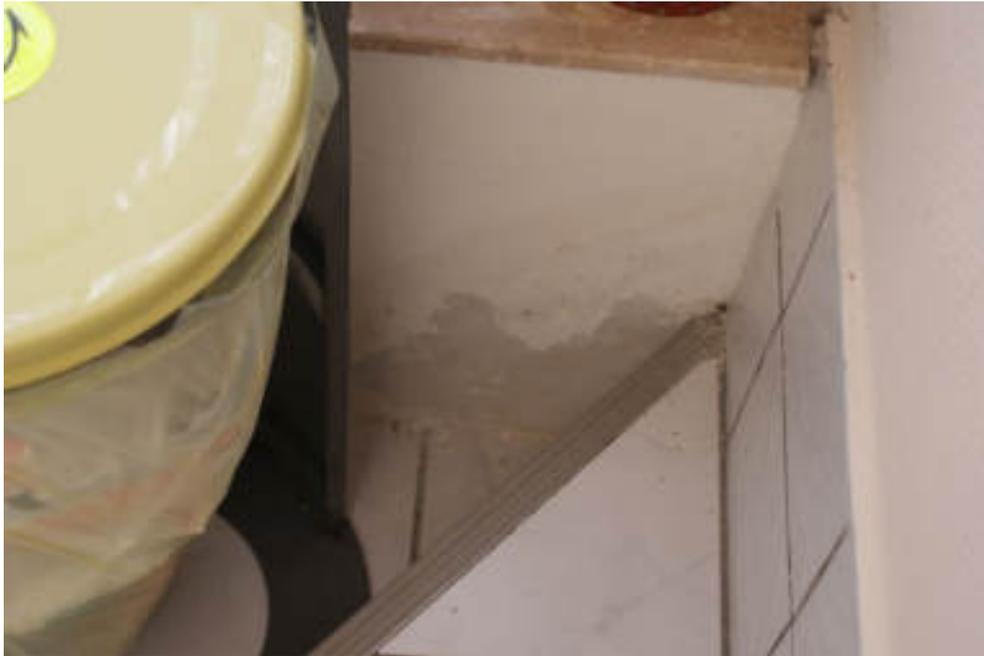
Bild 57 Ebenso Feuchte im oberen Treppenbereich

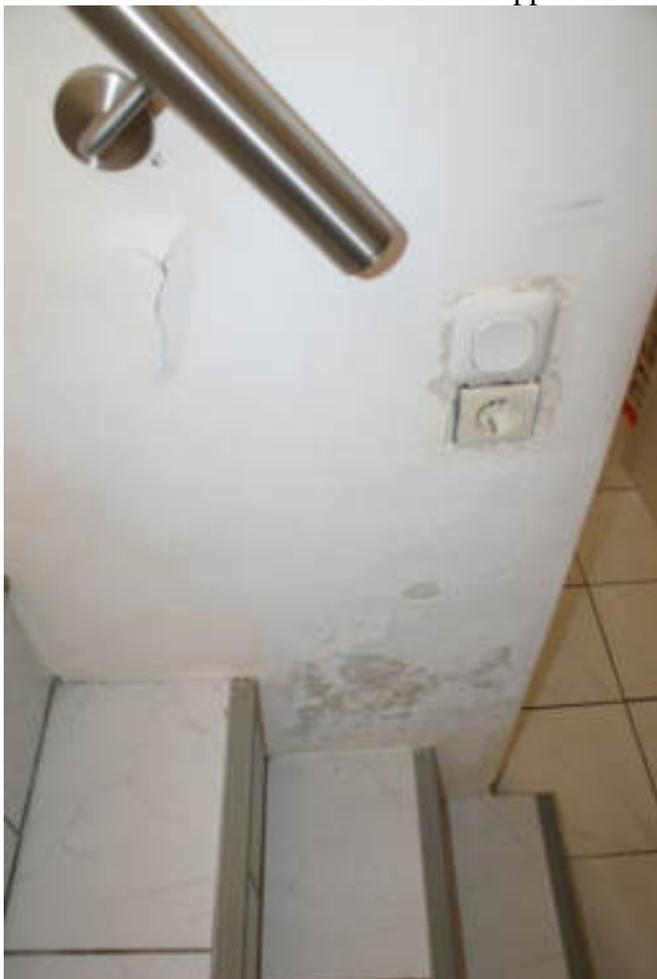
Bild 58 Feuchteschaden unten am Waschkeller

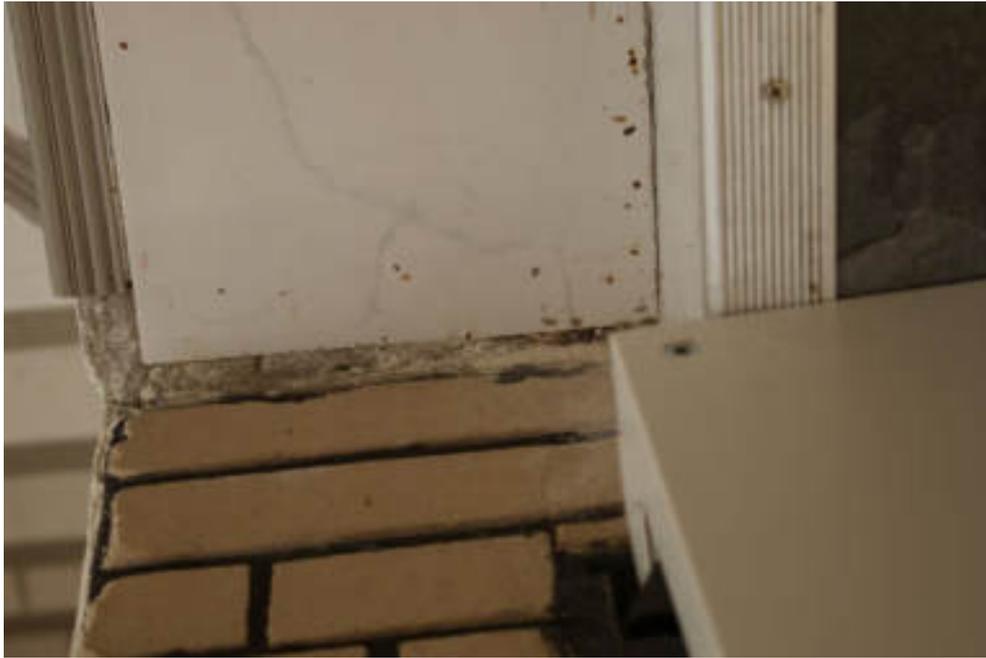
Bild 59 Beispiel für Schäden an der Trennwand Kellertreppe

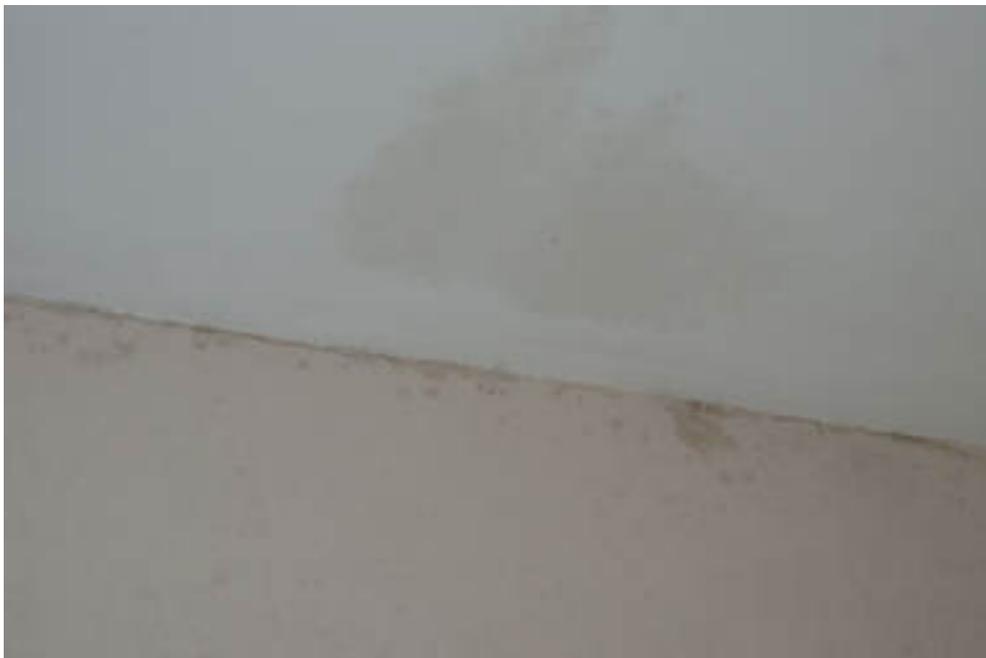
Bild 60 Beispiel Feuchteschaden Decke Schlafzimmer EG

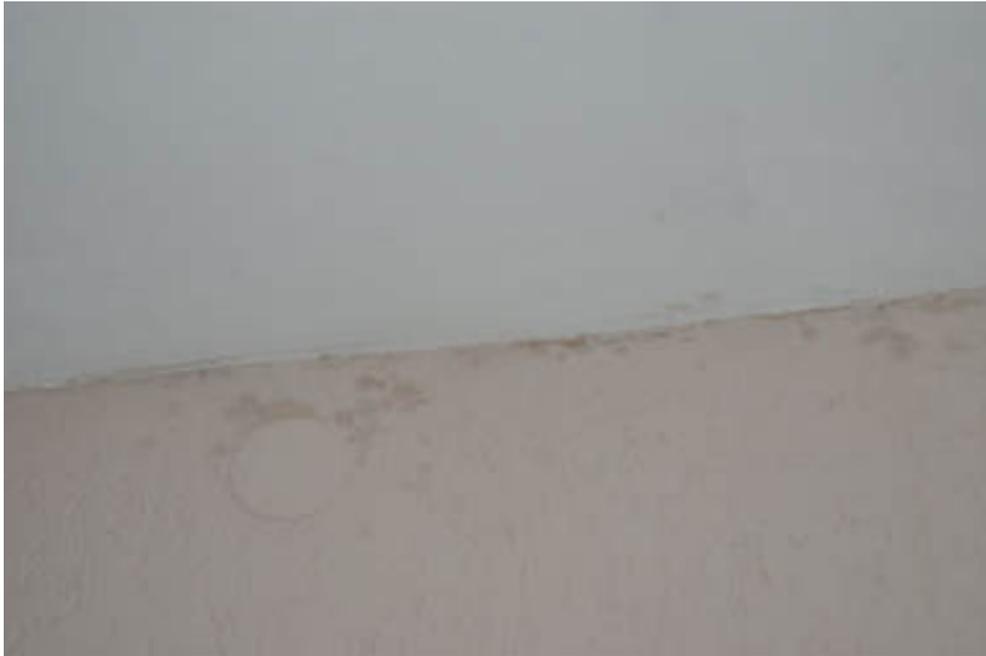
Bild 61 Weitere Feuchteschäden EG

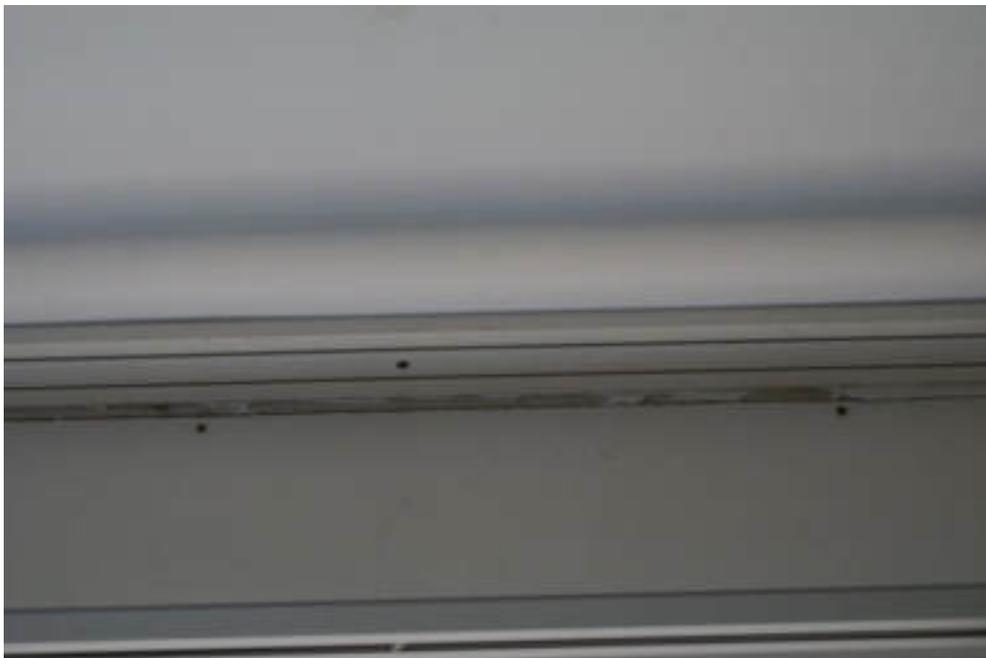
Bild 62 Schäden im Fensterbereich Schlafzimmer

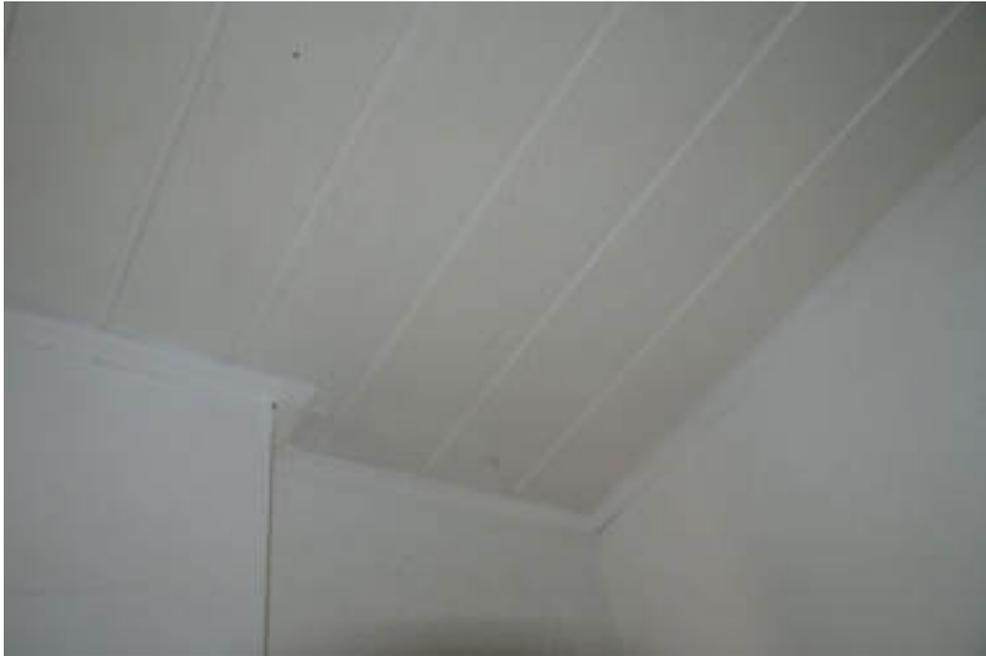
Bild 63 Kleinschäden Decke UG

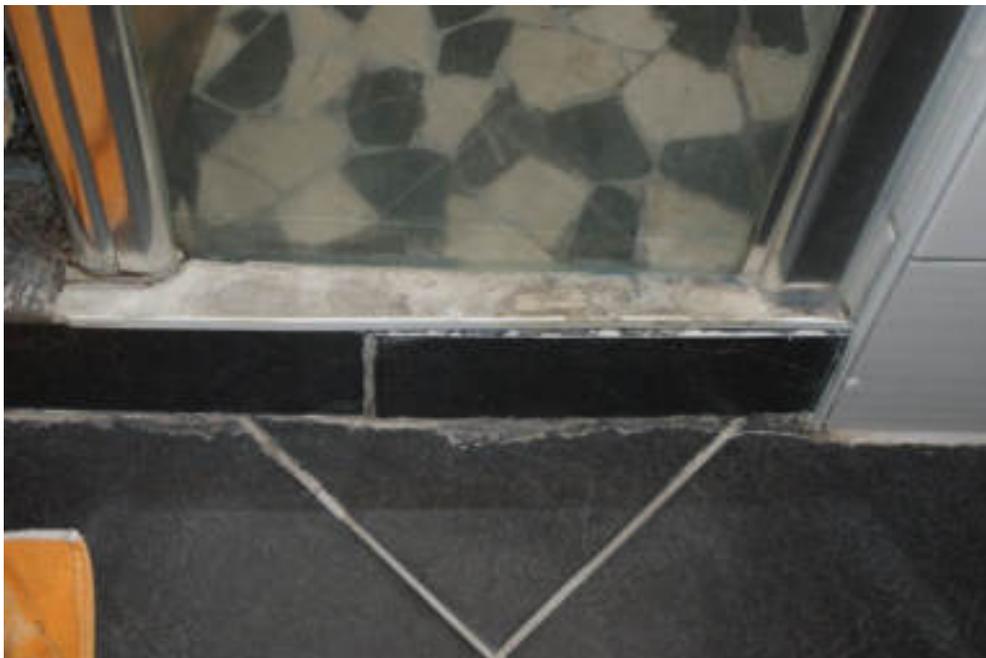
Bild 64 Feuchteschäden Dusche neues Bad UG

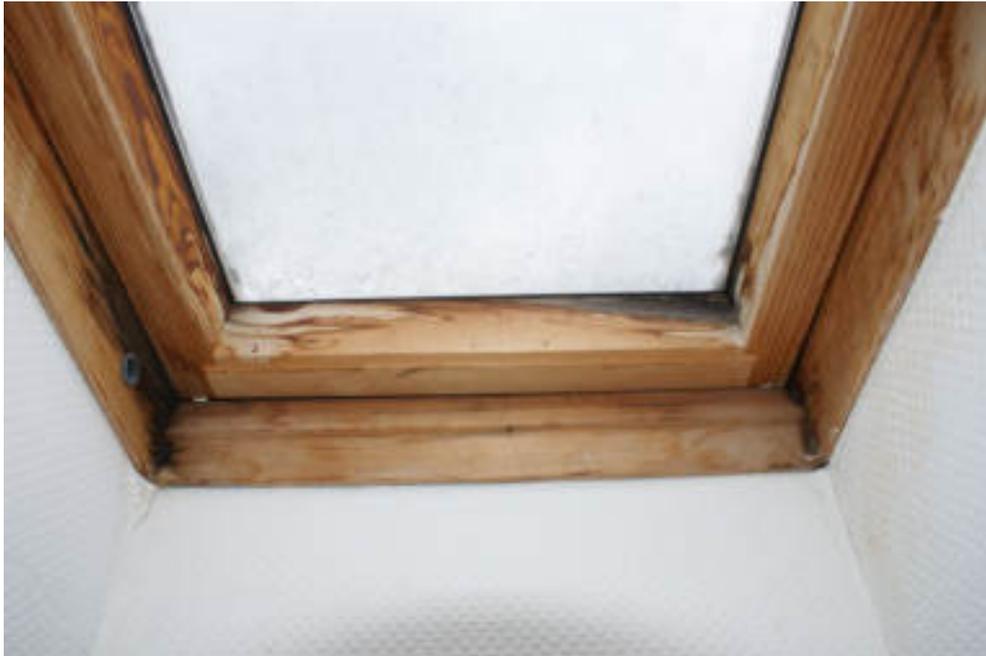
Bild 65 Stark schadhafte Dachflächenfenster Spitzboden

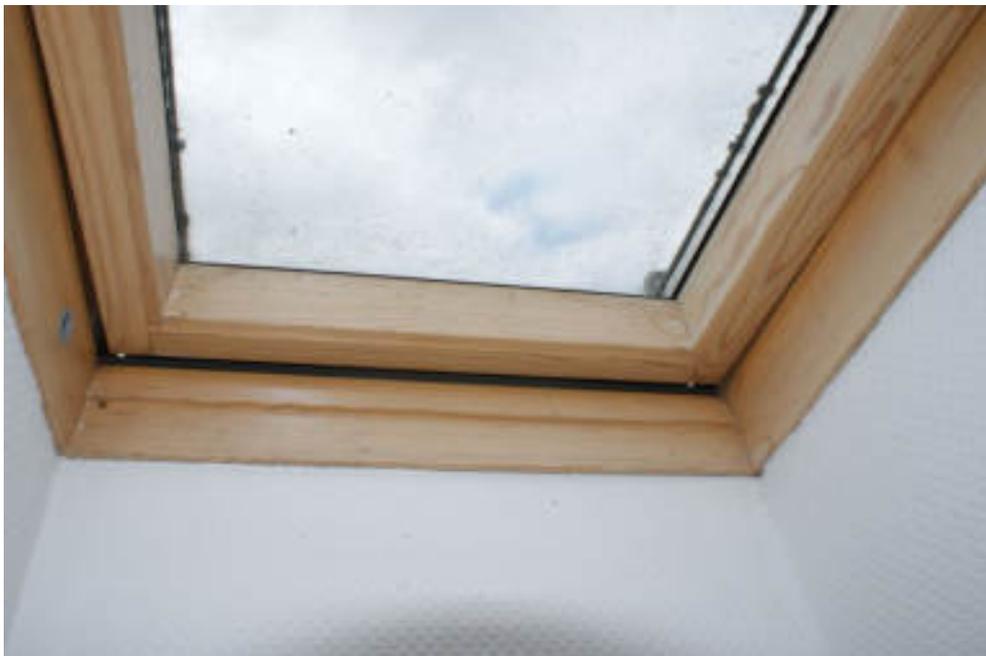
Bild 66 Ebenso leicht schadhafte 2. Fenster

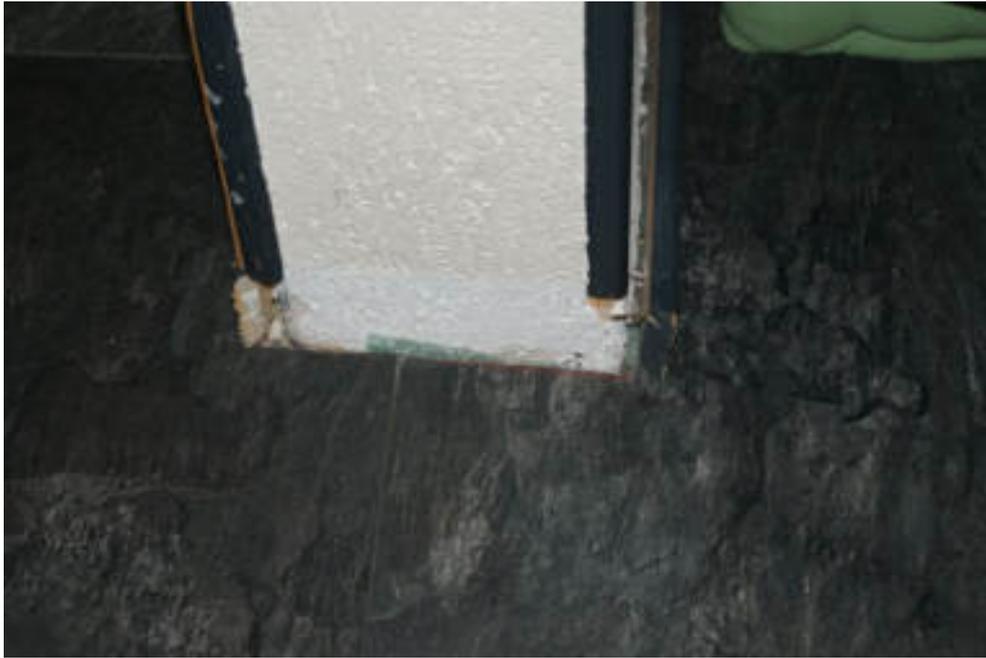
Bild 67 Kleinschaden Trennwand Wohnraum Putz und Sockelleisten
