Bild 6 Bewertungsobjekt „Beutelshufe 3“ Ansicht von der Straße von Westen

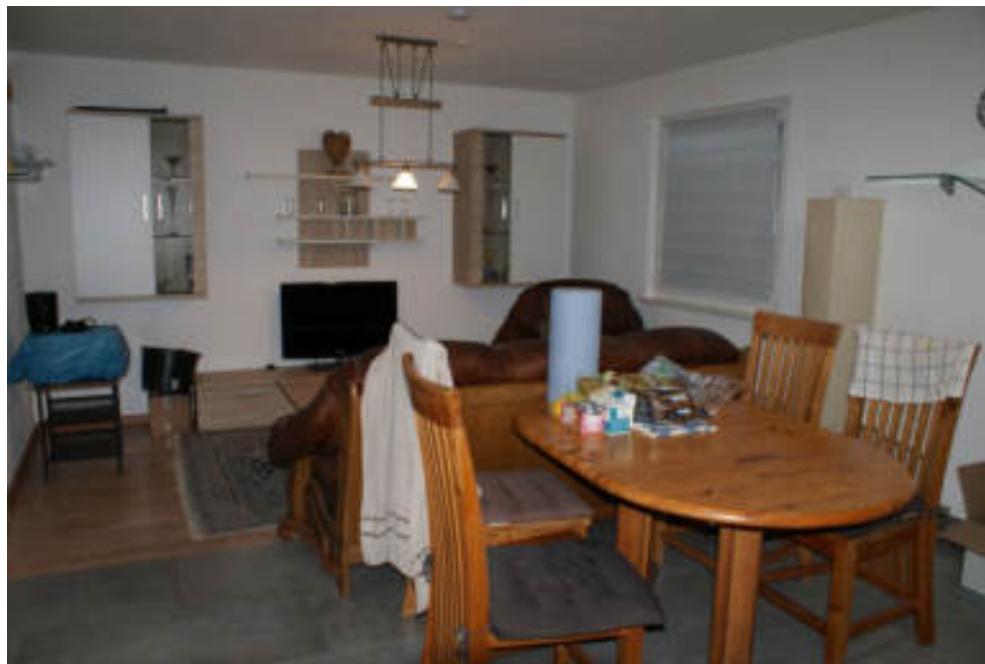
Bild 30 Gästeappartement im KG / dazu fehlt Nutzungsänderungsgenehmigung

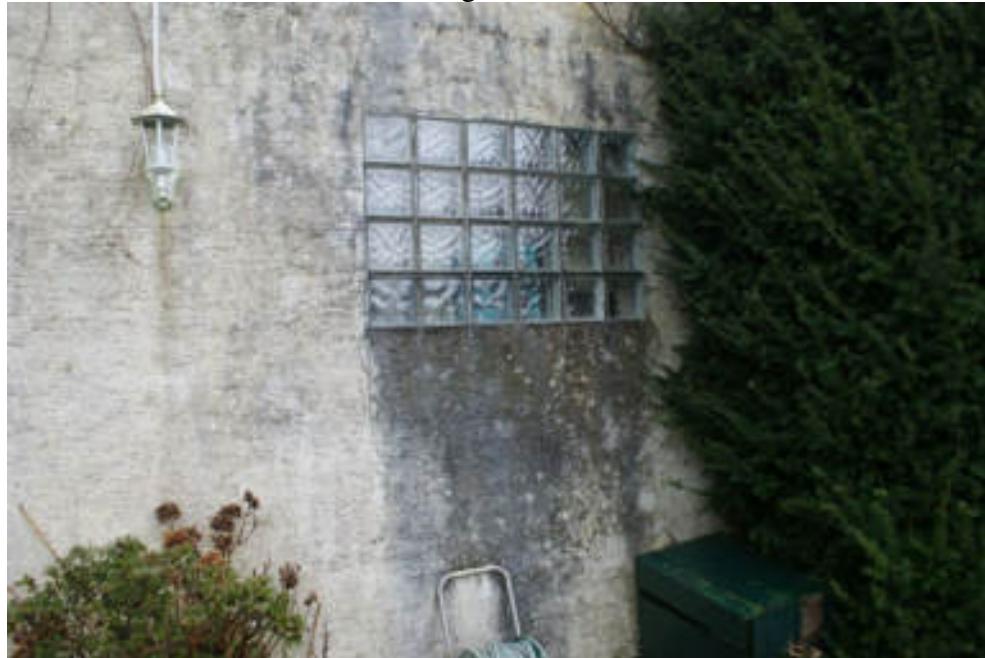
Bild 80 Nässeeschäden Garage an der Westseite

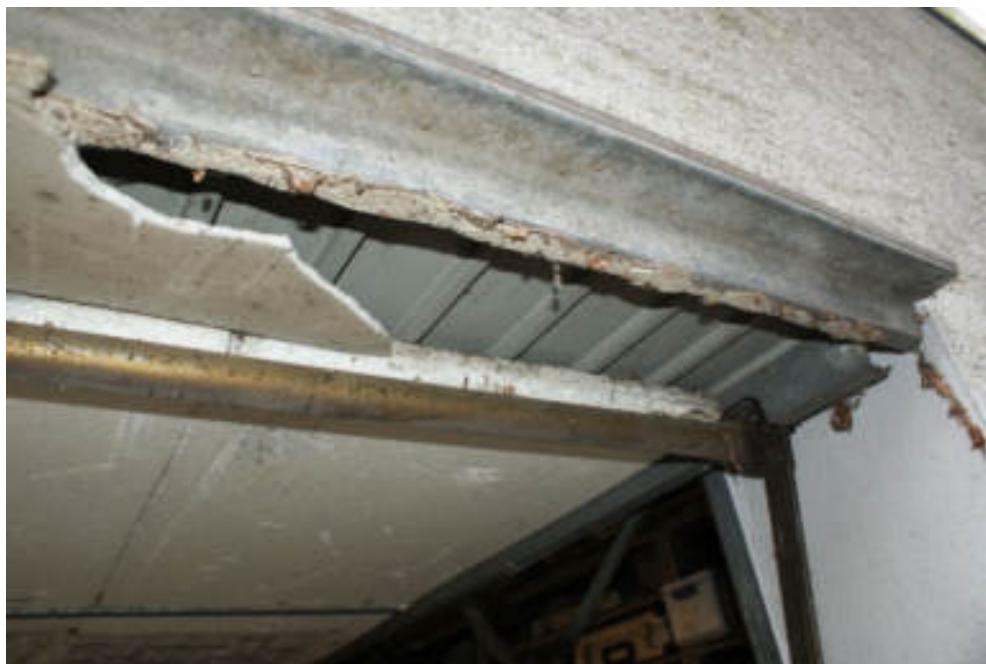
Bild 81 Kleinere Schäden am und um Garagentor

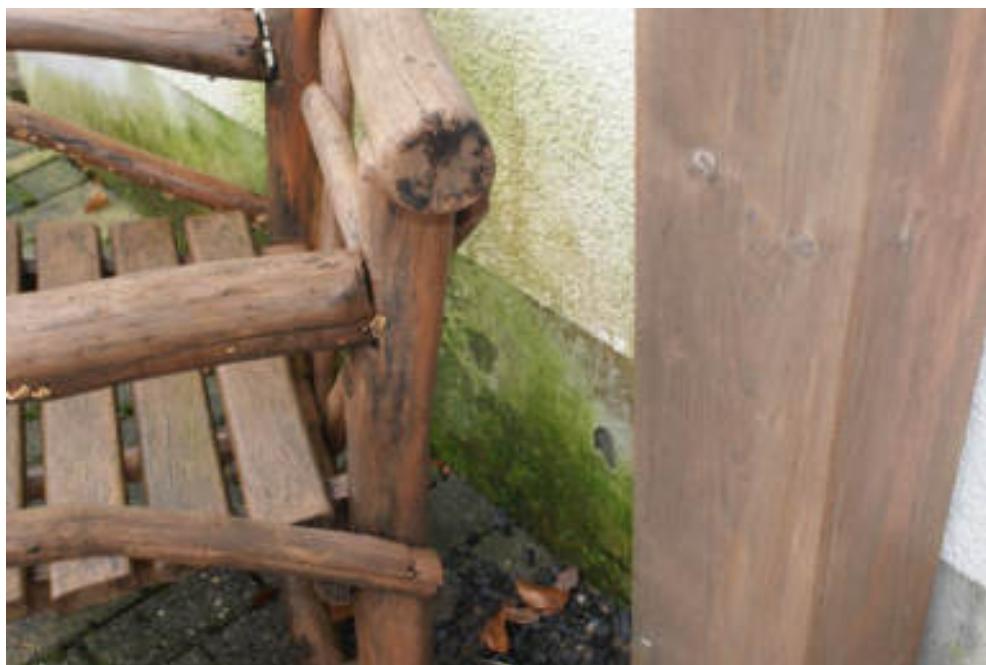
Bild 82 Nässeeschäden am Sockel des Nebengebäudes

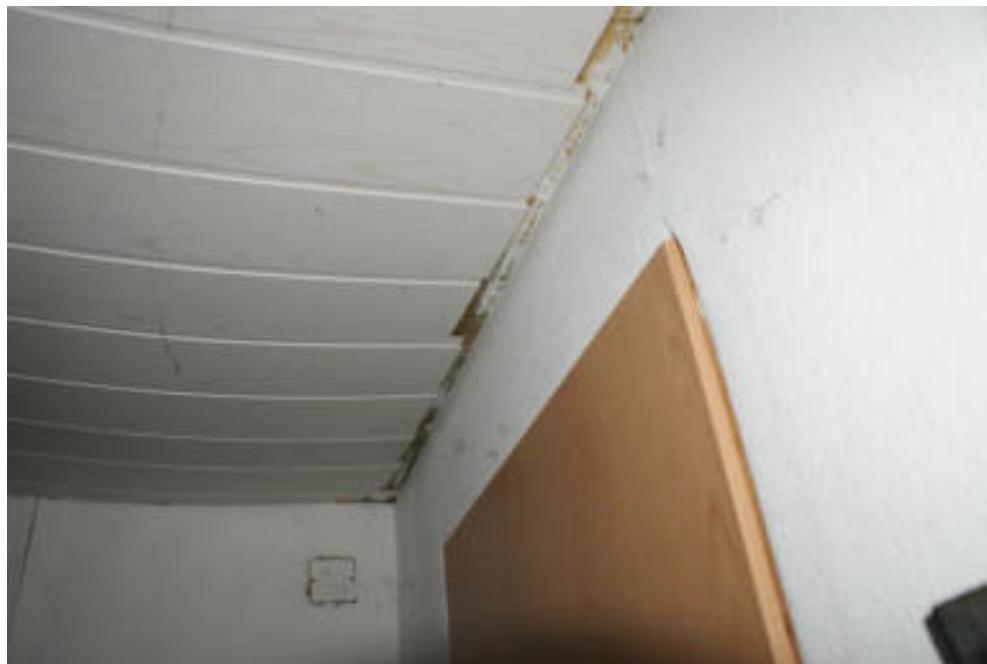
Bild 83 Nicht fachgerechte Decke der <Jagdstube>

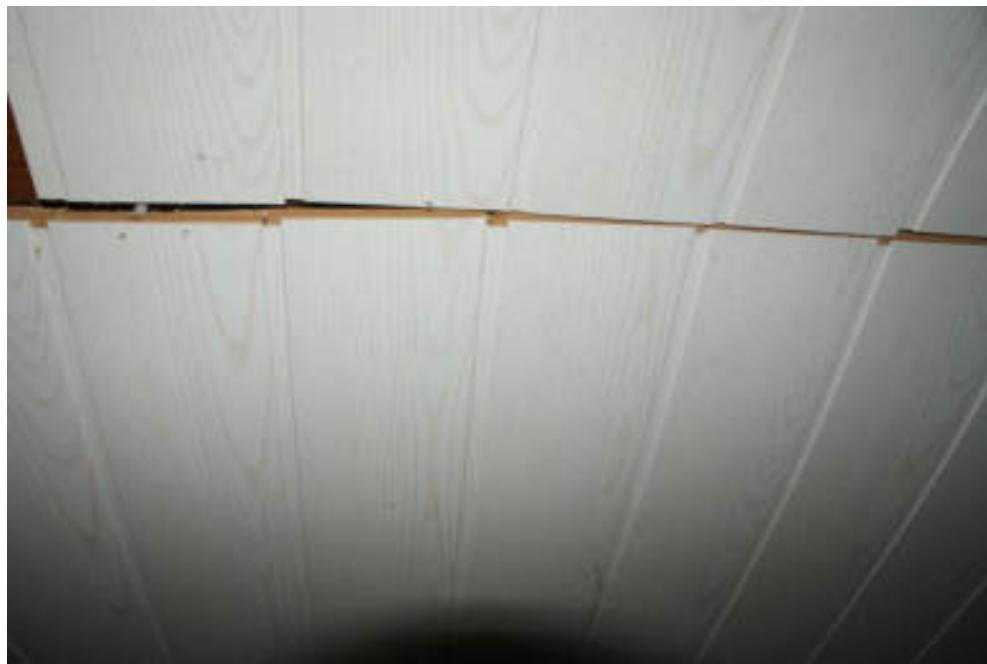
Bild 84 Weitere Schäden an Paneeldecke

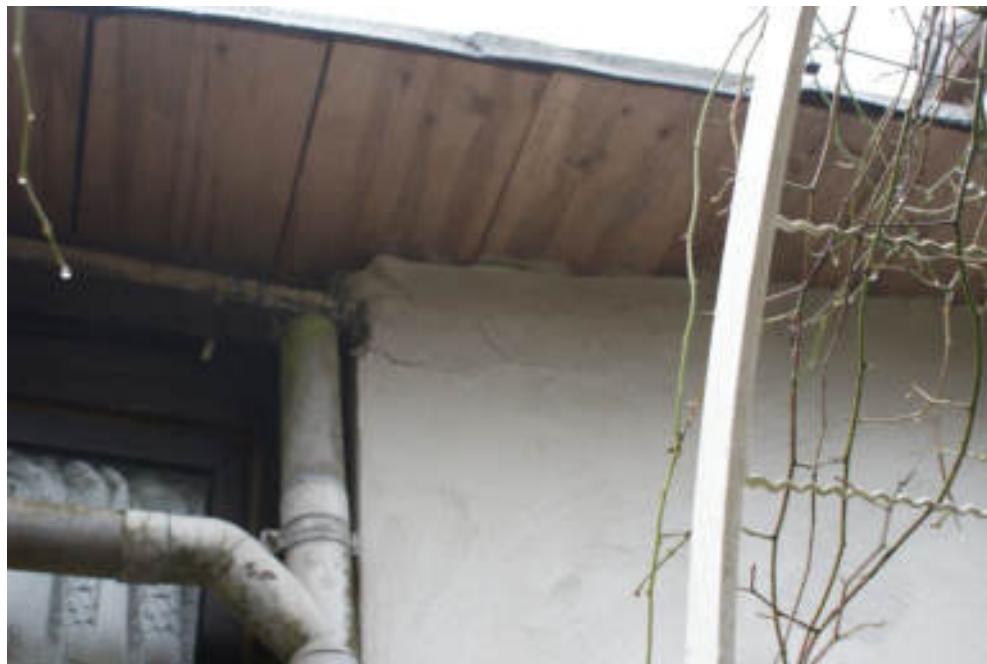
Bild 85 Feuchteschäden und Risse außen

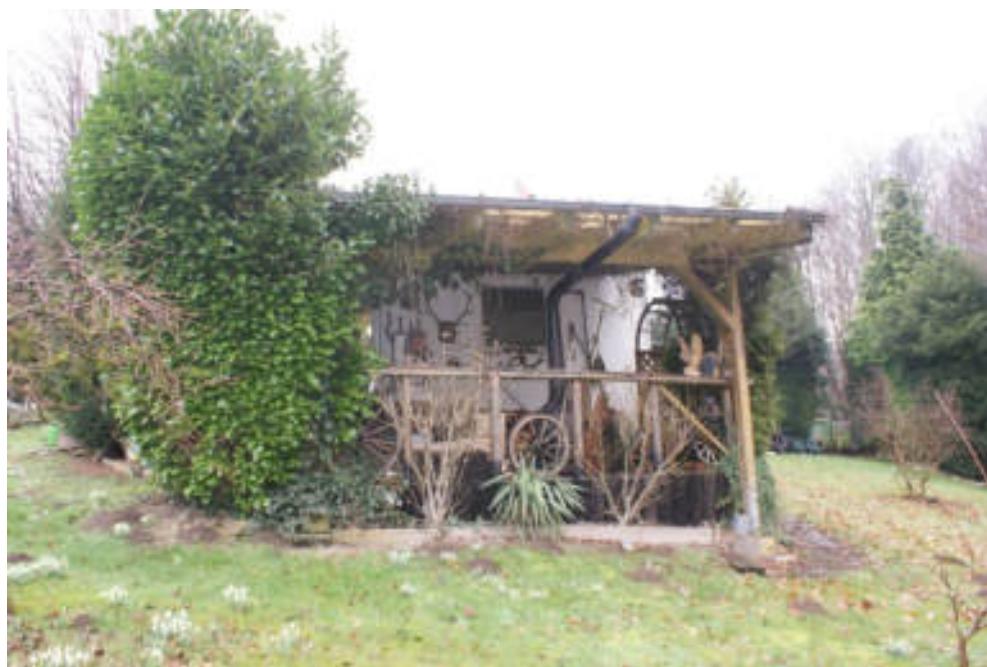
Bild 86 Schadhaftes Dach des Freisitzes hinter der Garage
