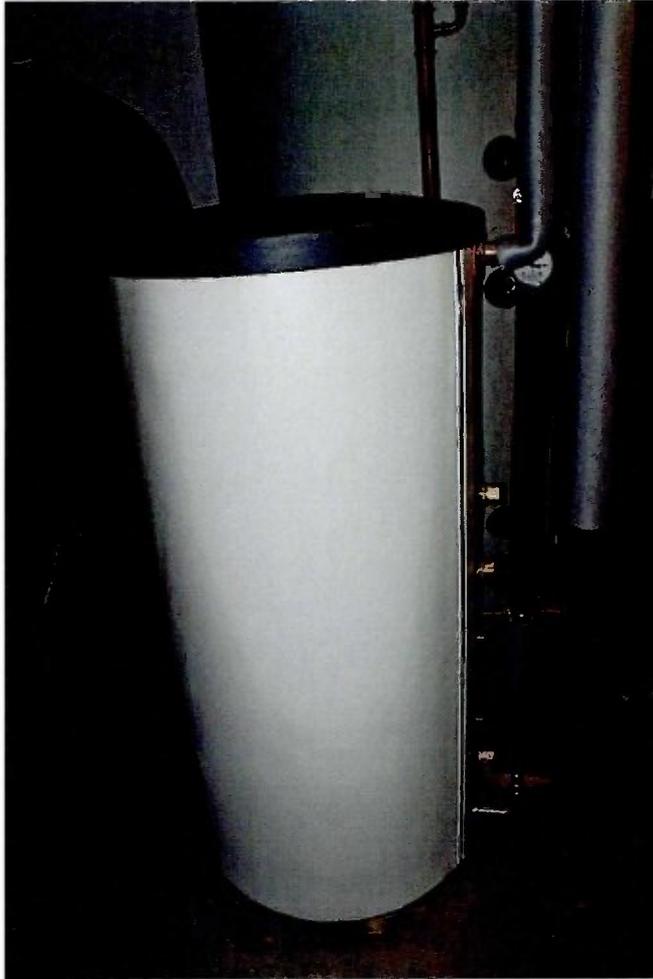
Bild 39 Erneuerter Warmwasserspeicher

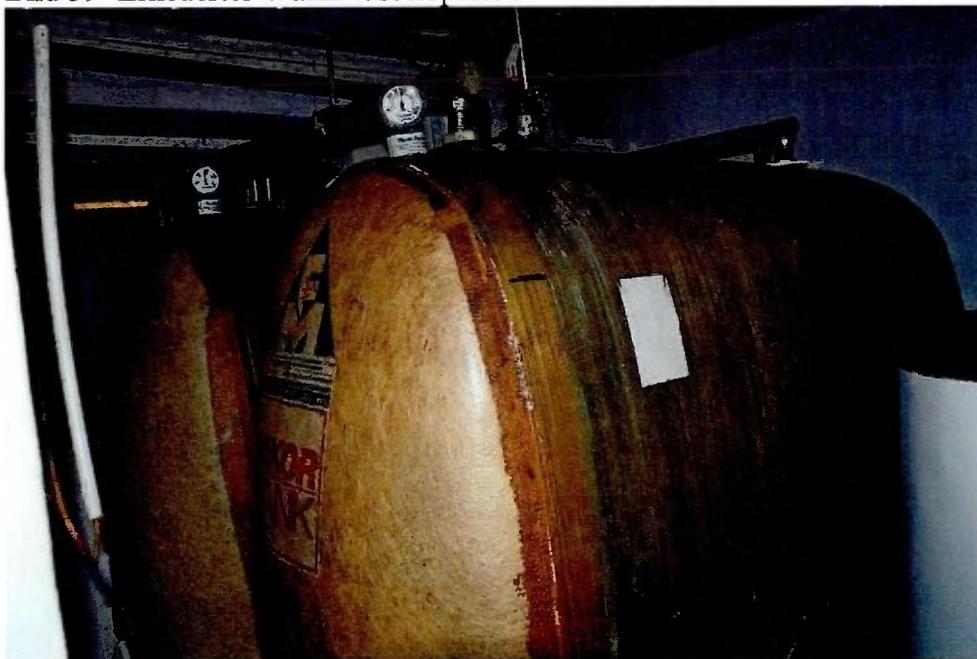
Bild 40 GFK-Kellertanks

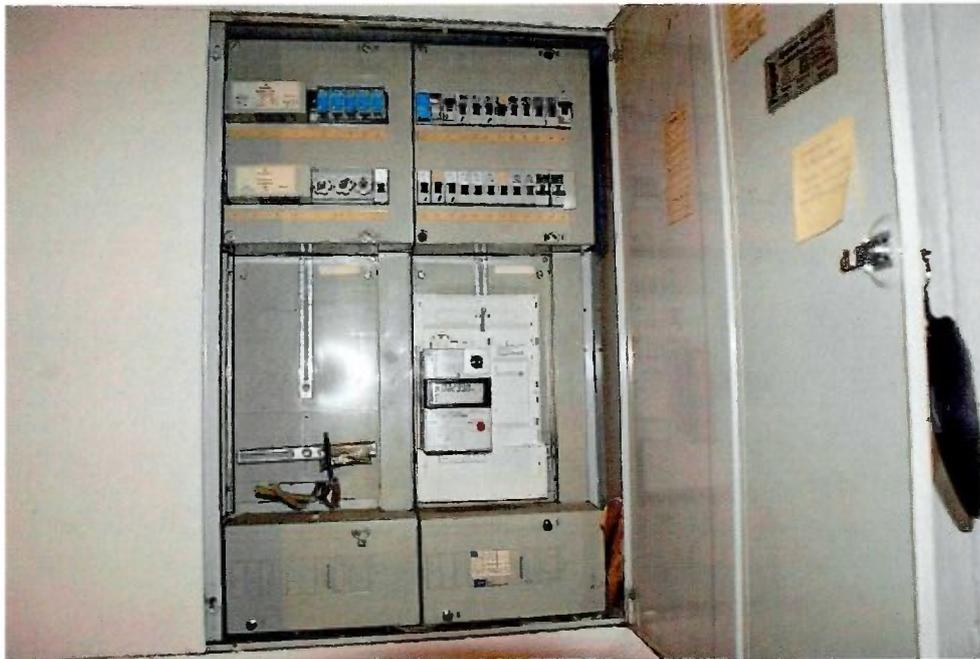
Bild 41 Elektrozählerkasten im Vorraum KG / keine Trennung der WE + Gewerbe

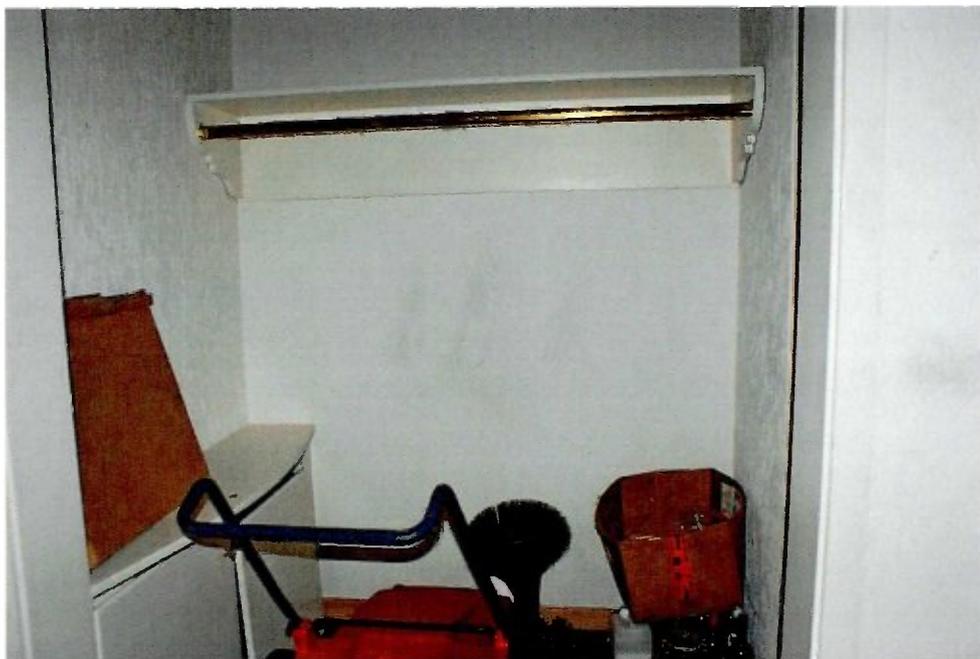
Bild 42 Garderobe in der Diele EG

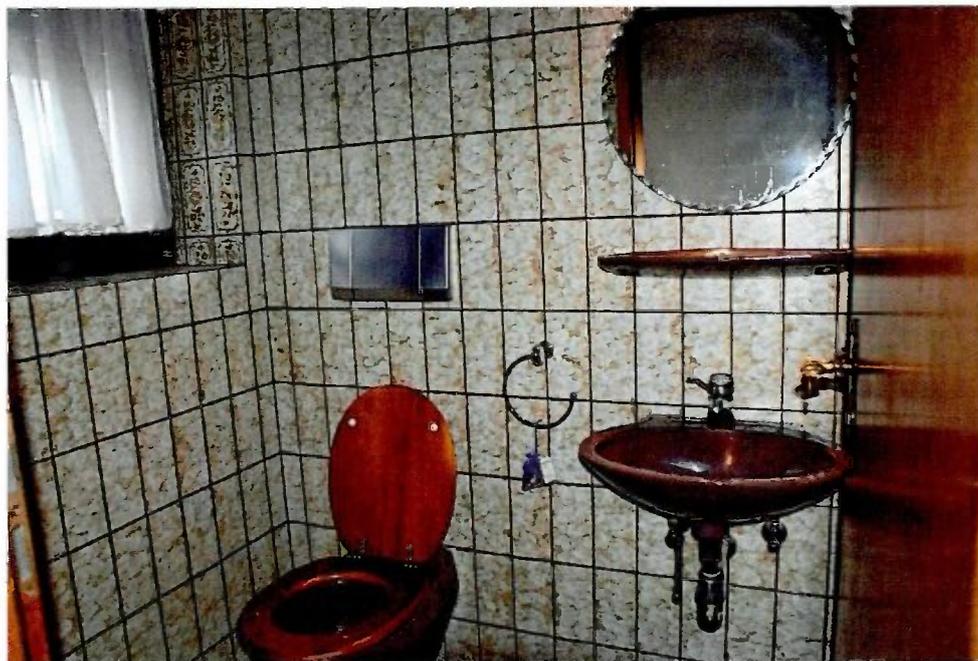
Bild 43 Gäste-WC in der Diele EG

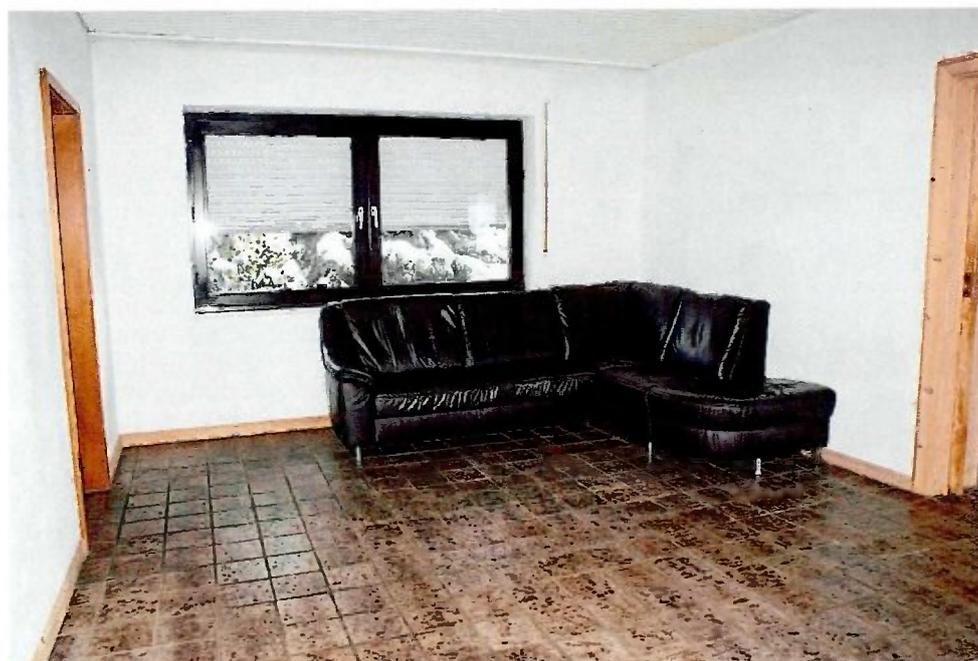
Bild 44 Wohndiele EG mit Fenster zum Ostgiebel

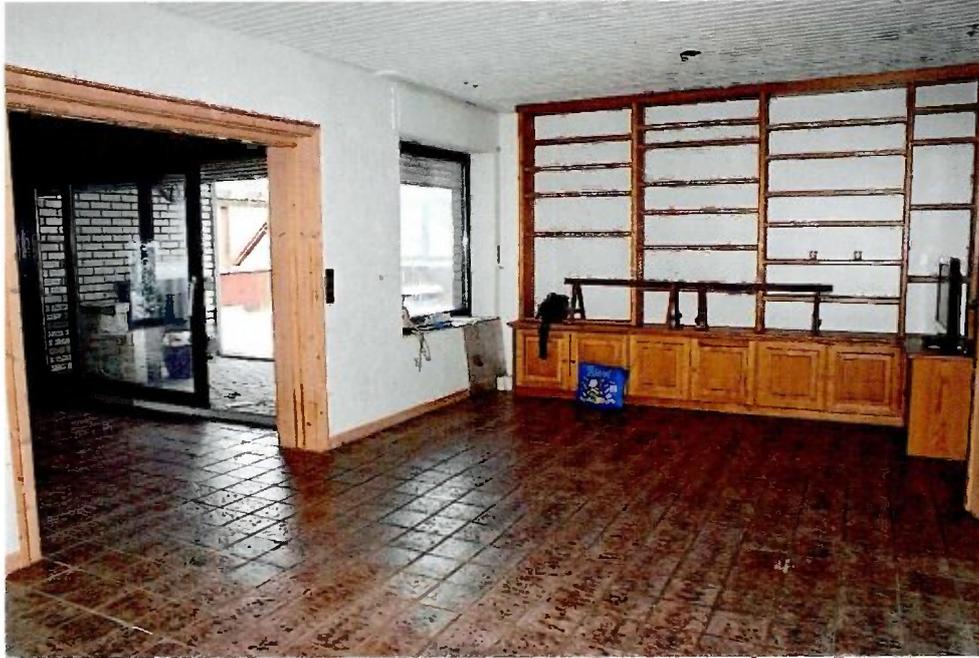
Bild 45 Ebenso in westliche Richtung

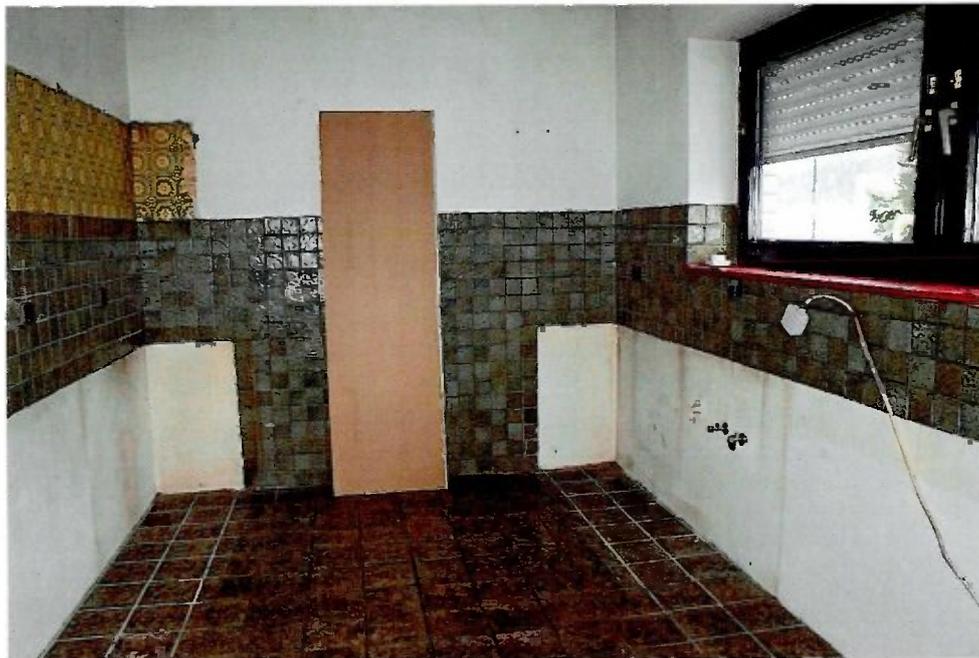
Bild 46 Küche am Ostgiebel

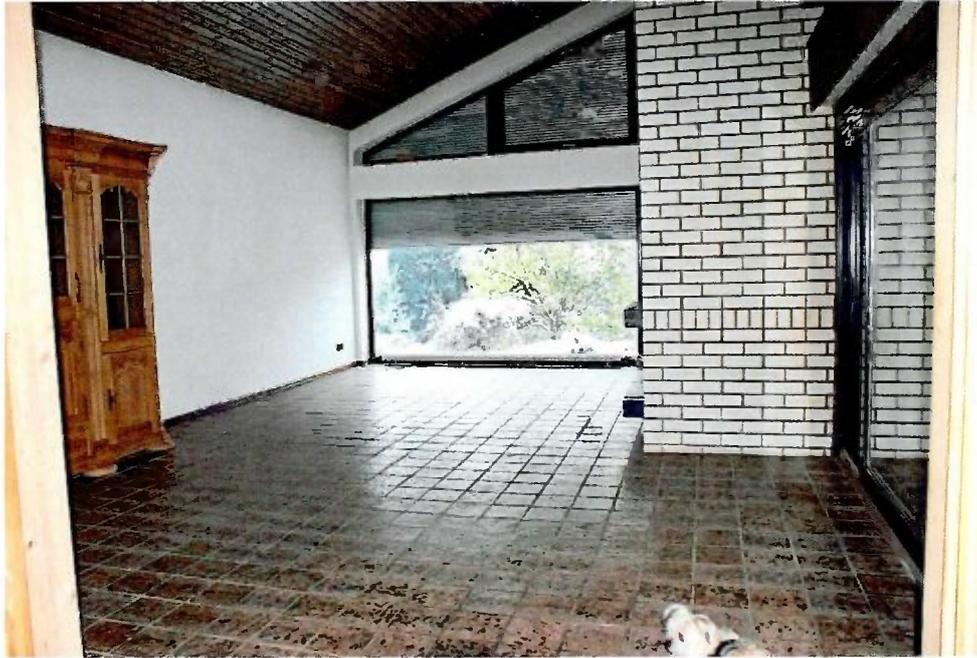
Bild 47 Wohnzimmer nach Süden hin / rechts Loggia zur Terrasse

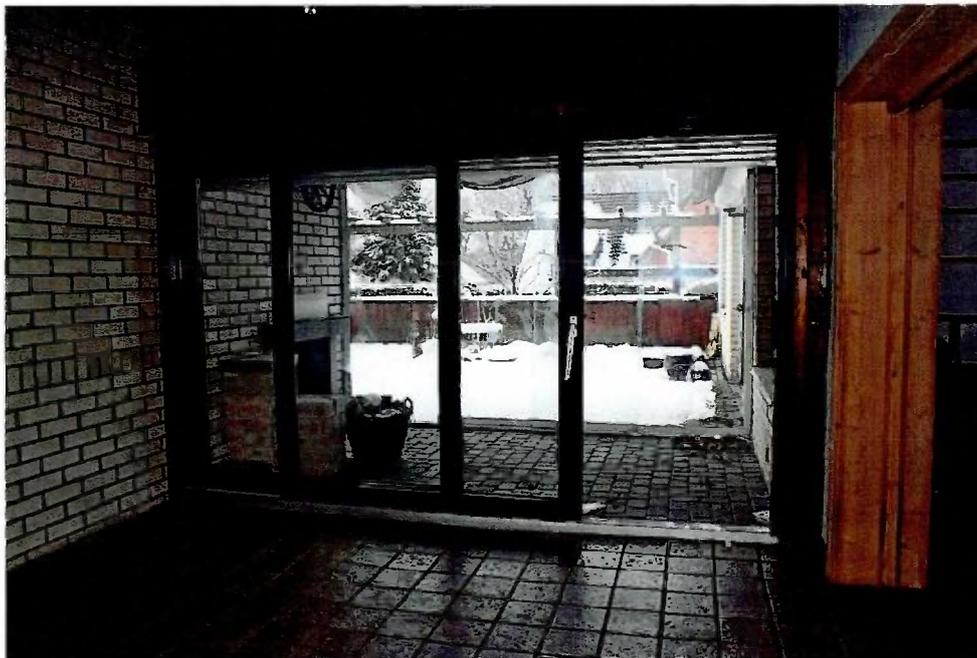
Bild 48 Blick vom Wohnzimmer in die Loggia und zur Terrasse

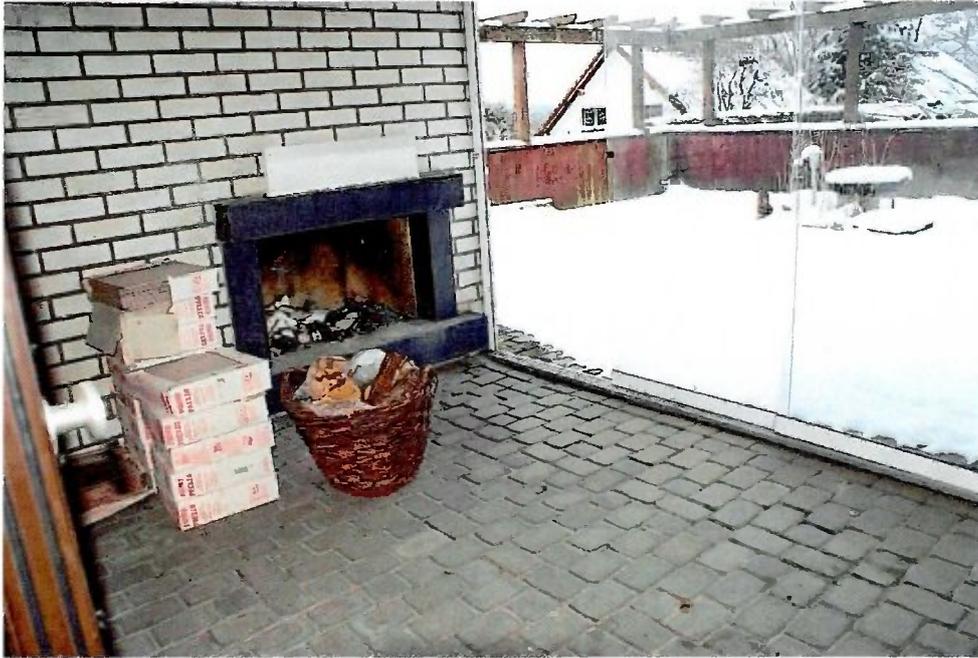
Bild 49 Nicht gewarteter Außenkamin in der Loggia und defekte Glasschiebetür zur Terrasse

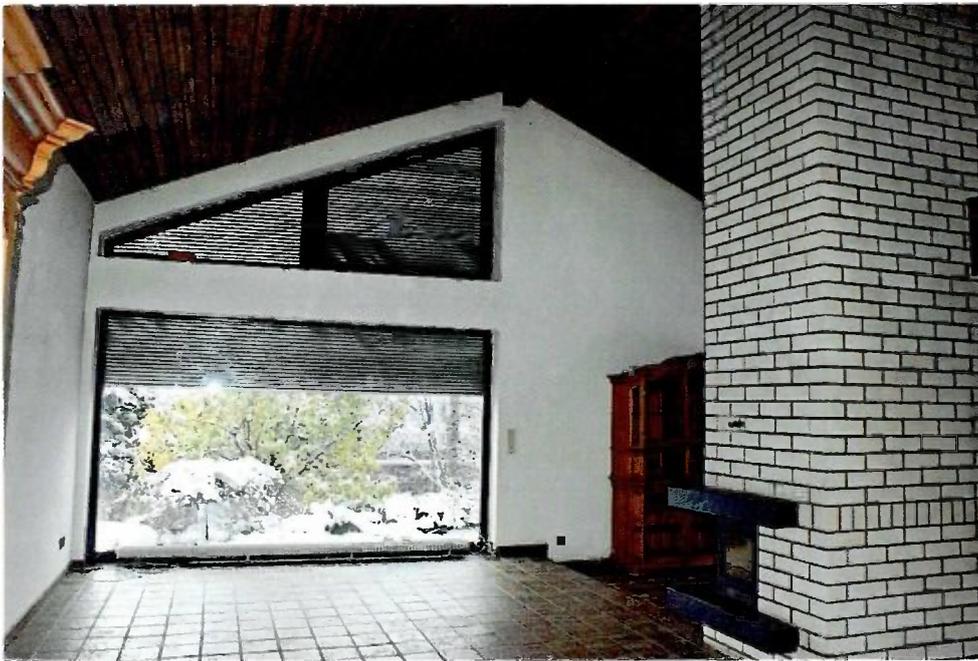
Bild 50 Giebelfensteranlage Wohnzimmer zur Südseite

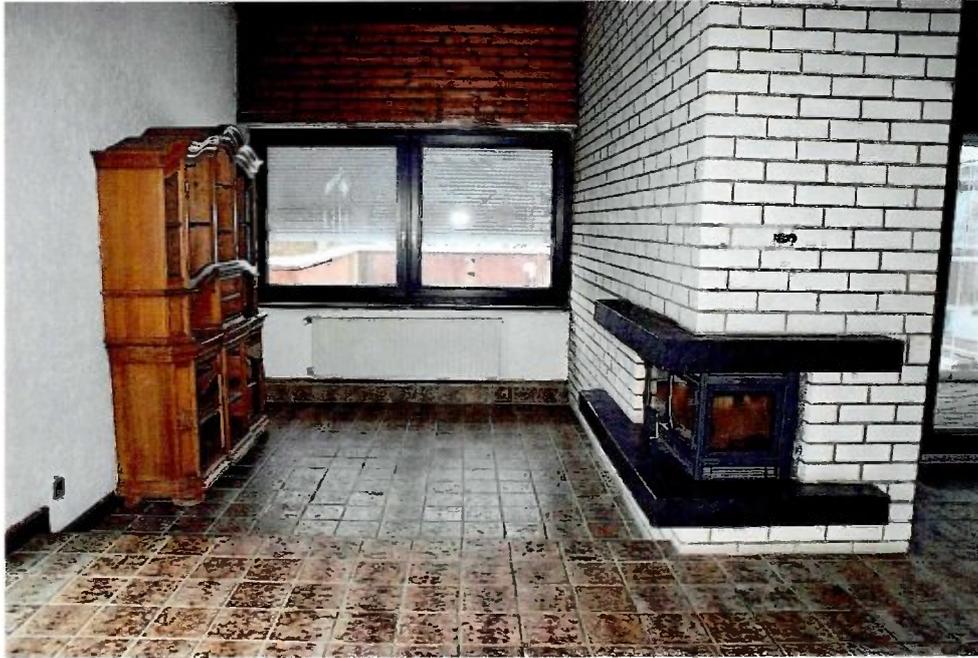
Bild 51 Detail Kaminzimmer und Innenkamin

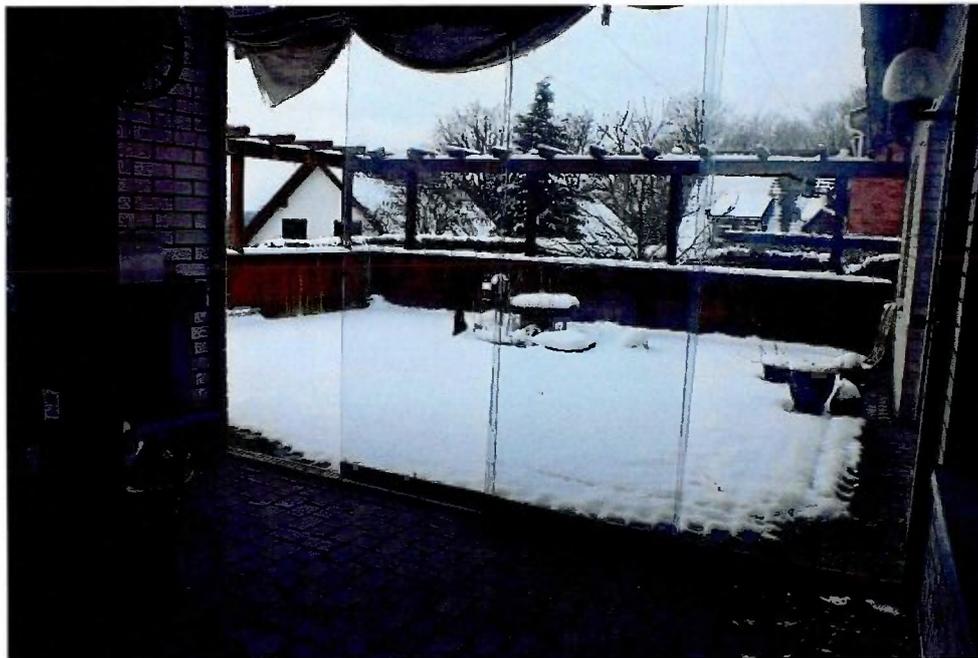
Bild 52 Ausgang aus der Loggia nach Westen zur Terrasse
