## Gutachten

### des Gewerbegrundstückes Gewerbefabrik mit Bürogebäude und Garage

Sandstraße 87, Borsigstraße 1  
in 40789 Monheim

| Zweck des Gutachtens | Feststellung des Verkehrswertes im Zwangsversteigerungsverfahren 037 K 004/25 vor dem Amtsgericht Langenfeld (Rhld.). |

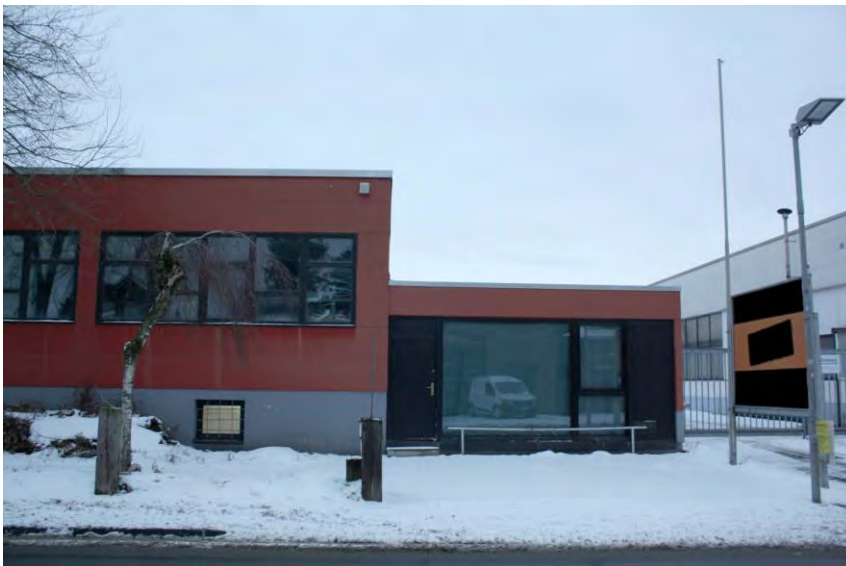
Die Garage konnte nicht besichtigt werden. Diese wurde nach Auskunft vor Ort ausgebaut und kann nicht mehr als Garage genutzt werden. Eine Genehmigung für die Nutzungsänderung liegt nicht vor.

- am Dach des Bürogebäudes (Attika und Verkleidung sowie die Dachabdichtung sind aufgrund eines Sturmschadens zu sanieren)
- in der Wohnung OG (aufgrund des Sturmschadens Feuchtigkeitsverfärbungen und Feuchtigkeitsspuren an den Oberflächen der Wände und des Bodens)
- an der Fassade (Schieferverkleidung an einer Ecke beschädigt)
- an der Heizung (die Holzheizung ist überaltert und außer Betrieb)
- am Sektionaltor (defekt)
- an der Dachterrasse (Schäden an der Einfriedung, überalterte Holzelemente)
- im Keller Bürogebäude (Feuchteschaden unter der Decke an Abwasserleitungen im Bereich der Waschküche)
- an der Garage (aufgrund eines Umbaus nicht als solche zu nutzen)

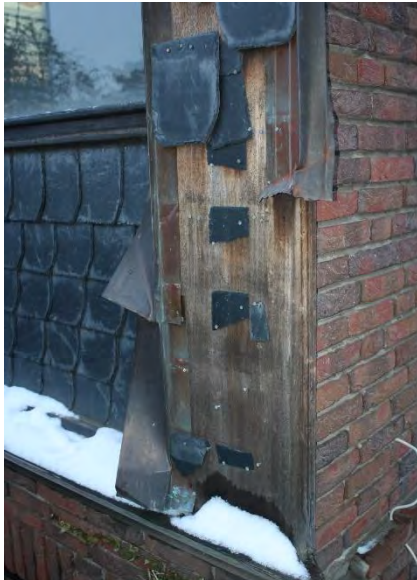
links  
Beschädigung Fassade

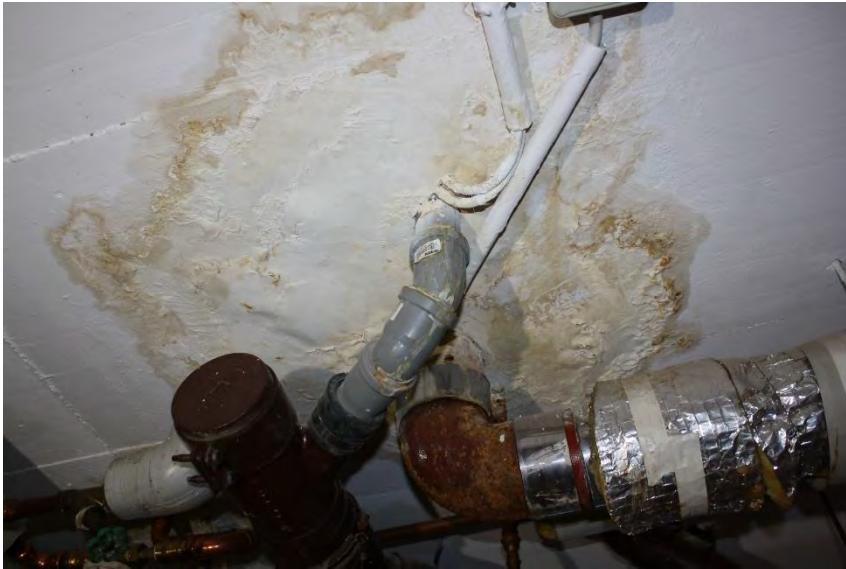
Waschküche  
Wasserschaden

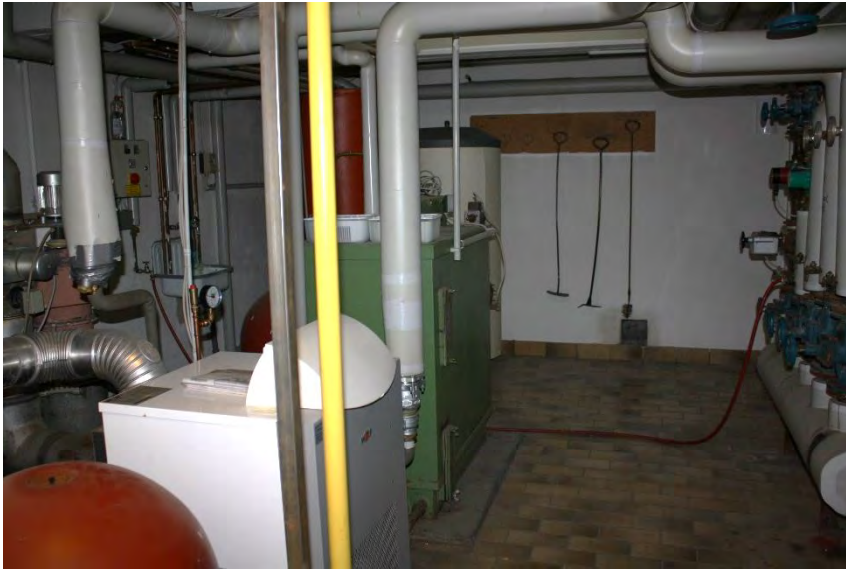
Heizung

Im Heizungskeller eine überalterte Holzzentralheizung derzeit erfolgt die Wärmeversorgung über eine Gaszentralheizung. Der Boden in Fliesen die Wände und die Decke sind geweißt. Eingebaut ein Ausgussbecken. Im Heizraum aufgestellt Warmwasserspeicher.

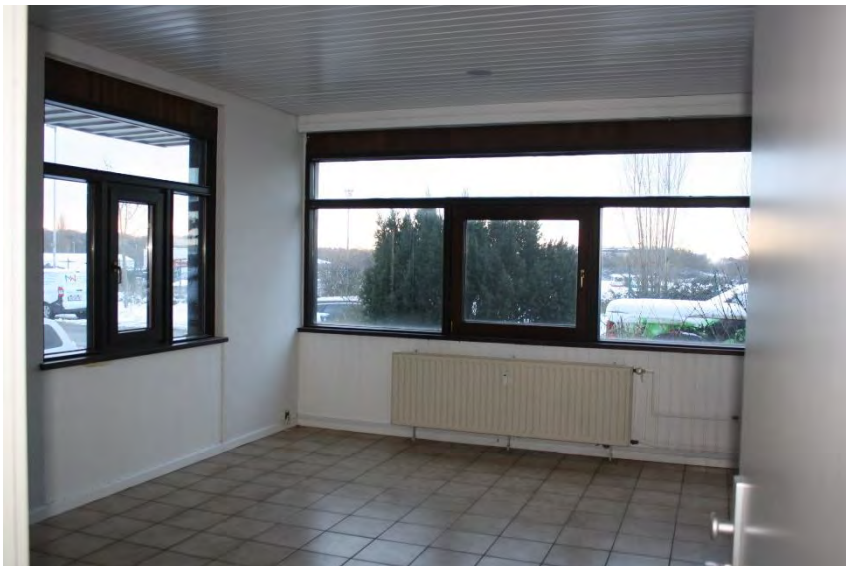
Im Keller wurde ohne Genehmigung eine Wohnung eingebaut. Der Boden in Laminat und Fliesen, die Wände tapeziert und gestrichen, die Decken überwiegend in Nut- und Federholz verkleidet. Die Belichtung über die isolierverglasten Fenster zur Abböschung die Beheizung über Stahlkonvektorheizkörper mit Thermostatventilen (nicht alle Räume sind beheizt). Das Badezimmer ausgeführt mit Dusche mit Glas-spritzschutz, wandhängendem WC mit eingebautem Spülkasten und Waschbecken. Die Wände raumhoch und der Boden in Fliesen zur Beheizung ein kleines Elektrogerät; Lüftungseinrichtung.

Wohnen (nicht mehr  
genehmigt)

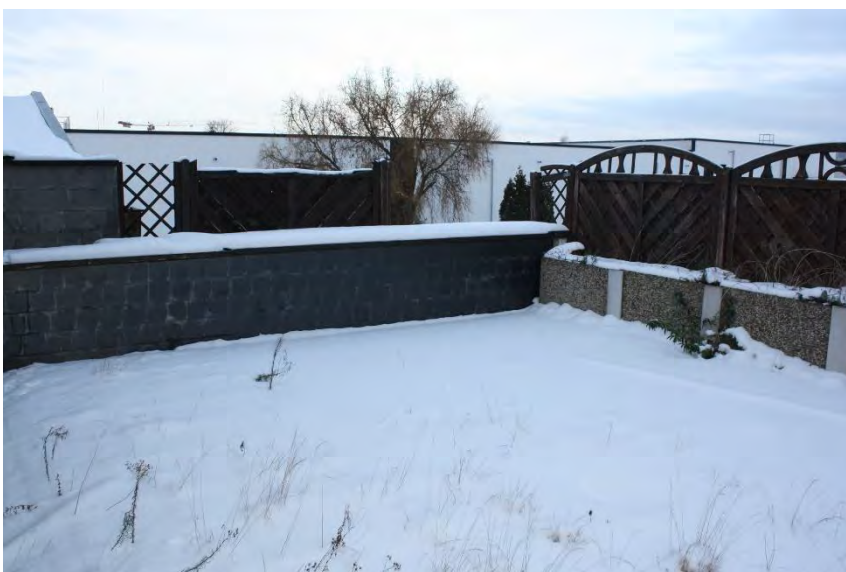
Dachterrasse

Das Flachdach ist derzeit in einem sanierungsbedürftigen Zustand und es bestehen sichtbare Bauschäden und Mängel im Bereich der Attika und der Dachabdichtung. Das Pultdach hat eine Pfanneneindeckung.

Aufgrund der hier festgestellten Baumängel und Bauschäden sowie der noch durchzuführenden Nutzungsänderungen und unter Berücksichtigung der Alterswertminderung schätze ich die Rückstellung auf rund **100.000 €**.
