## Gutachten

Über den  
Verkehrswert  
(i. S. d. § 194 Baugesetzbuch)

der **Eigentumswohnung Nr. 1** im  
EG und KG  
sowie einer Garage und Gartenanteil

Rheindorfe Straße 117a  
in 40764 Langenfeld

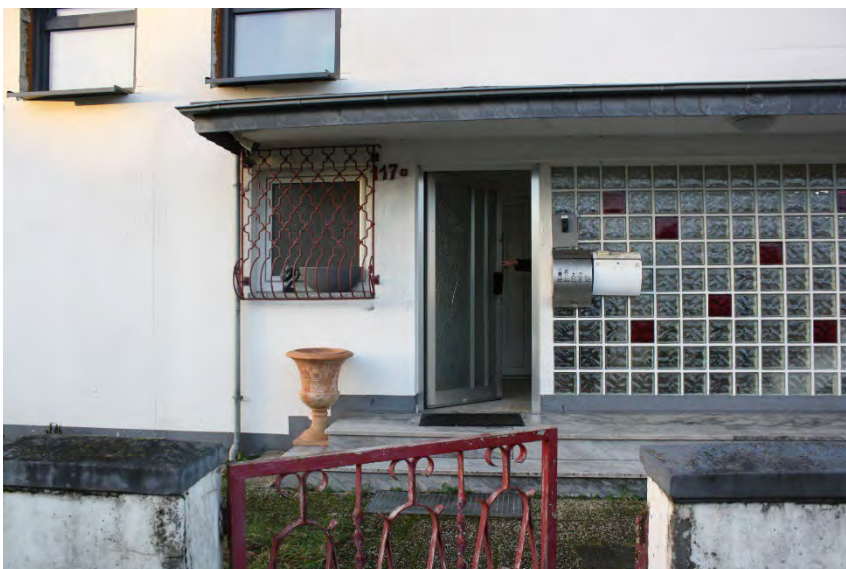
- Fassade ( Putz- und Anstrichmängel, Fertigstellungsarbeiten)
- Hauseingang (vor der Eingangstür sind die Natursteinplatten gebrochen, die Eingangstür mit gerissener Scheibe)
- an der Kellertreppe (gebrochene Stufe)
- Fliesenboden unter Terrasse (beschädigt und fehlende Fliesen)

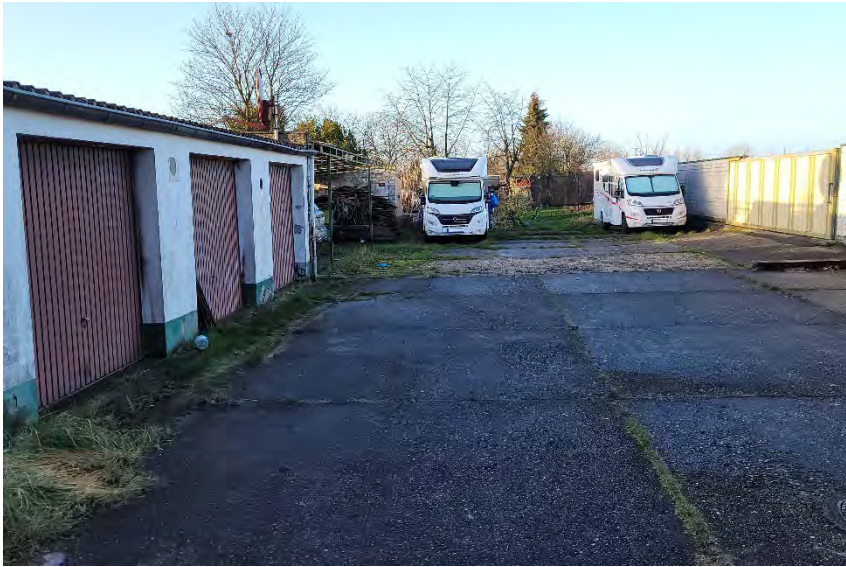
Garagenhof

- Vorgarten (erneuerungsbedürftige Einfriedung)
- Außenanlagen Vorgarten (ungepflegt, Bewuchs zwischen den Platten)
- Einfriedung Hofseite (Mauerwerk beschädigt und anstrichbedürftig, Schiebetor anstrichbedürftig, Bewuchs zwischen den Ortbetonplatten, Rückbau ehemaliger Unterstand)
