Internetversion zum GUTACHTEN

über den Verkehrswert (Marktwert) im Sinne des § 194
Baugesetzbuch für das mit einem Zweifamilienhaus
sowie mit einer Pkw-Garage mit Abstellraum bebaute
Grundstück Gemarkung Lechenich, Blatt 4037, Flur 13,
Flurstück 431,
Frauenthaler Straße 13,
50374 Erftstadt-Blessem,

im Rahmen des Verfahrens zur Zwangsversteigerung
- 41 K 12/19 -

Verkehrswert : EUR 482.000,-

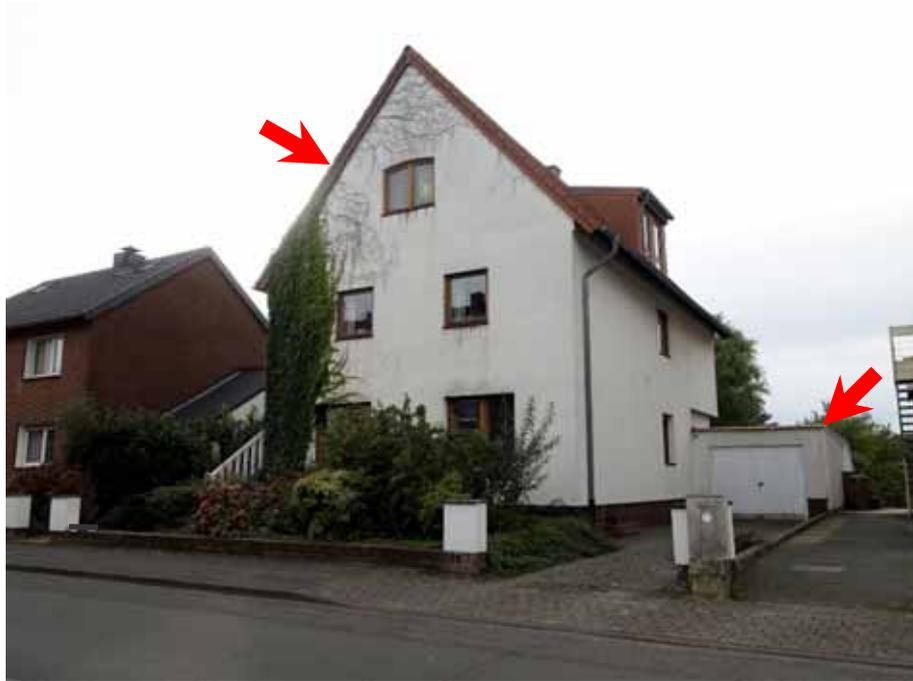
Frauenthaler Straße, Blick Richtung Südosten,
Zweifamilienhaus „Frauenthaler Straße 13“ mit einer Pkw-Garage

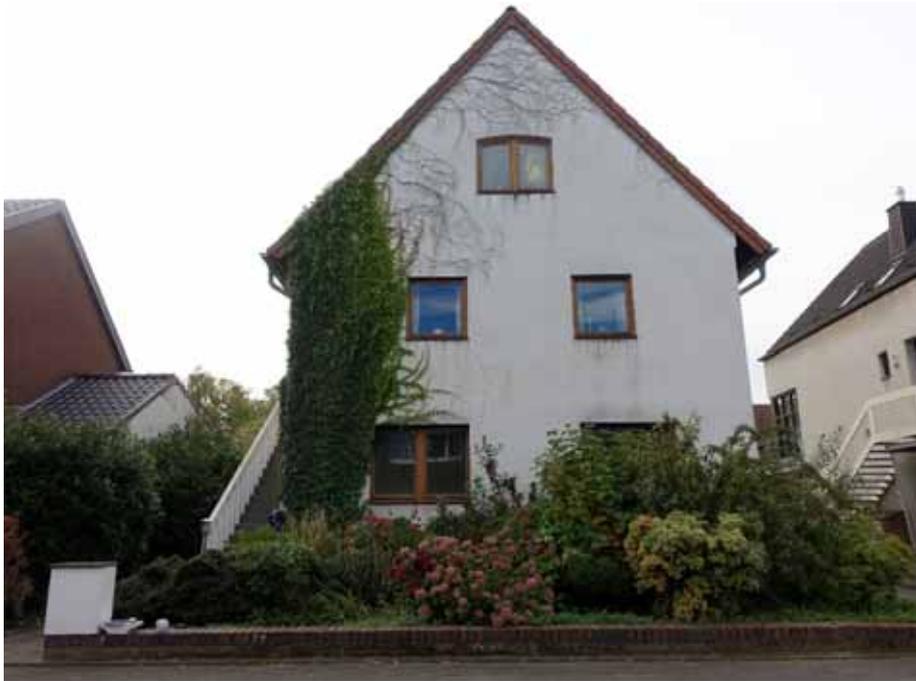
Straßen-/ Seitenansicht des Wohnhauses
