Fotografische Aufnahmen

Einfamilienhaus Moltkestraße 2a - Nordansicht

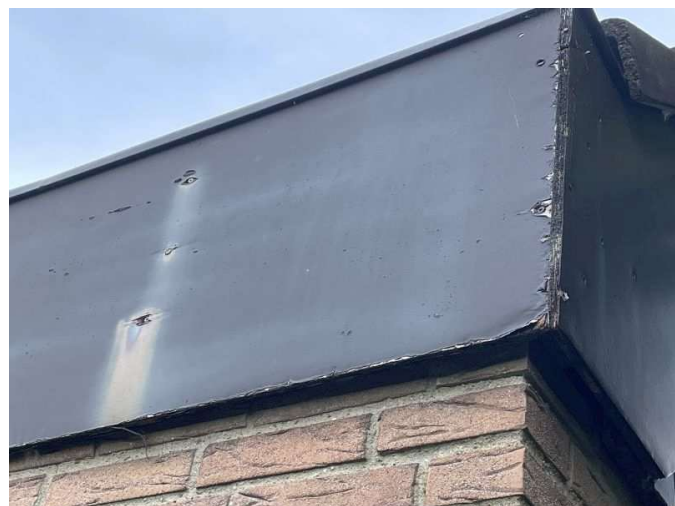
Instandsetzungsbedarf am Dachrandprofil

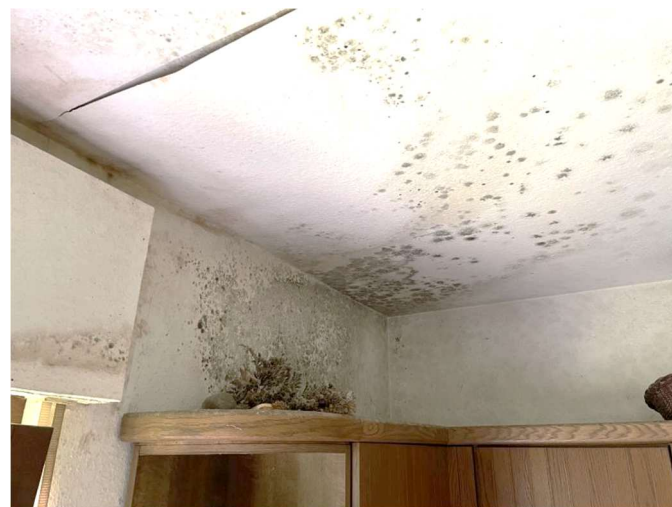
Feuchtigkeitserscheinungen in der Küche

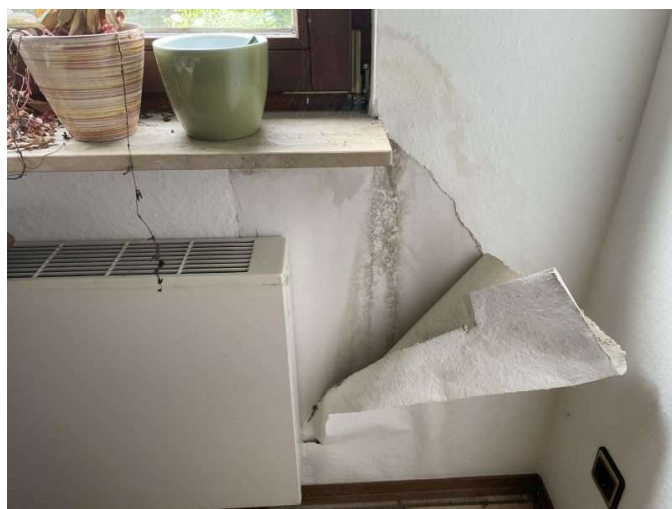
Feuchtigkeitserscheinungen im Wohnzimmer

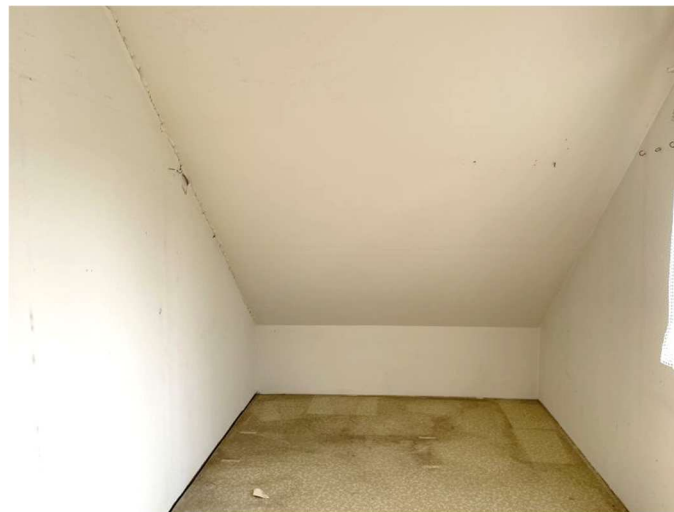
Instandsetzungsbedarf im Dachgeschoss

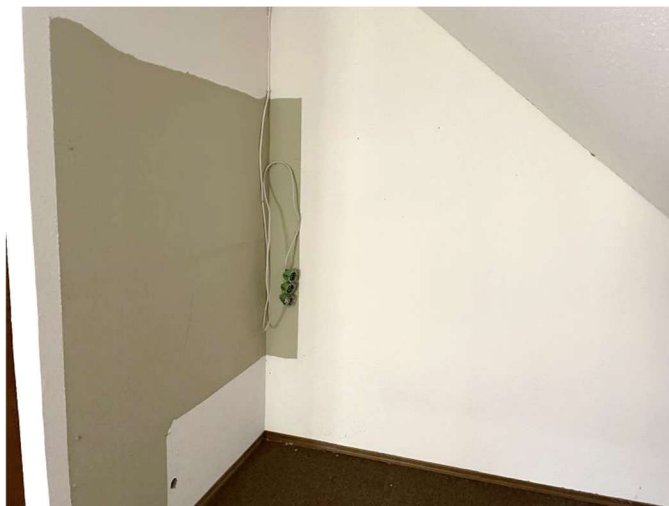
Instandsetzungsbedarf im Dachgeschoss

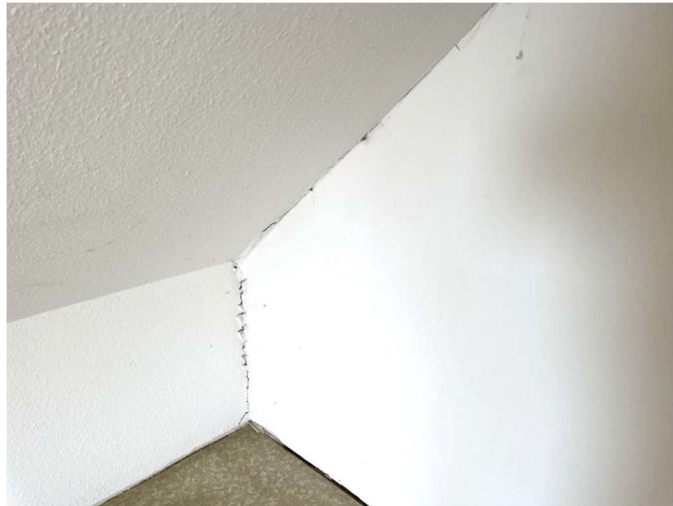
Instandsetzungsbedarf im Dachgeschoss

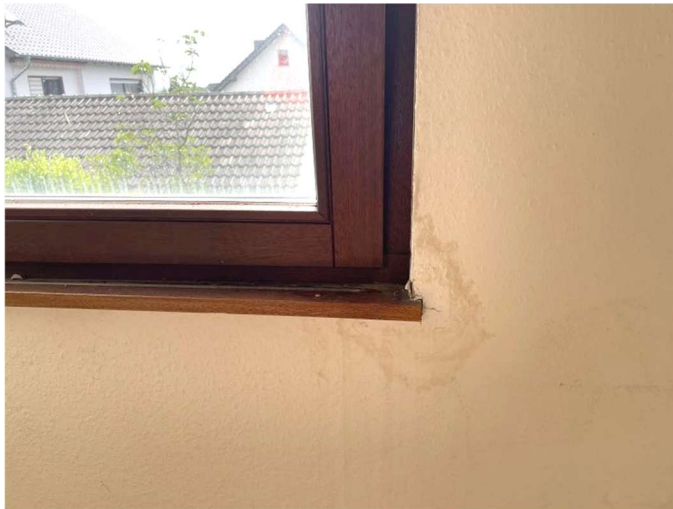
Feuchtigkeitserscheinungen im Dachgeschoss

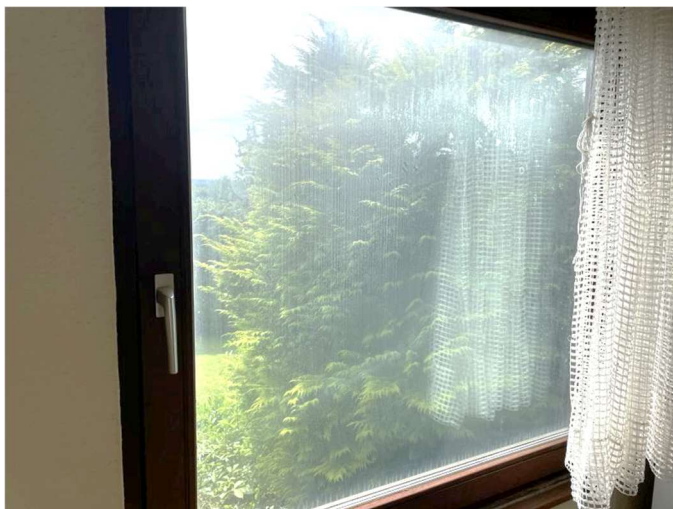
„Blinde“ Fensterscheibe im Dachgeschoss

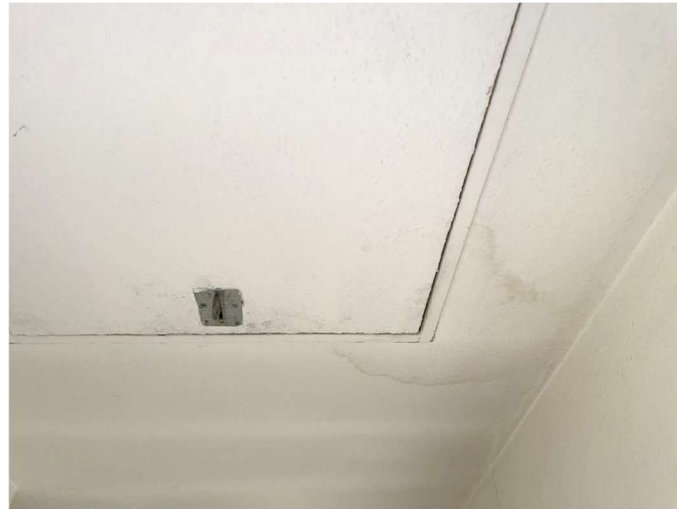
Feuchtigkeitserscheinungen an der Dachgeschossdecke

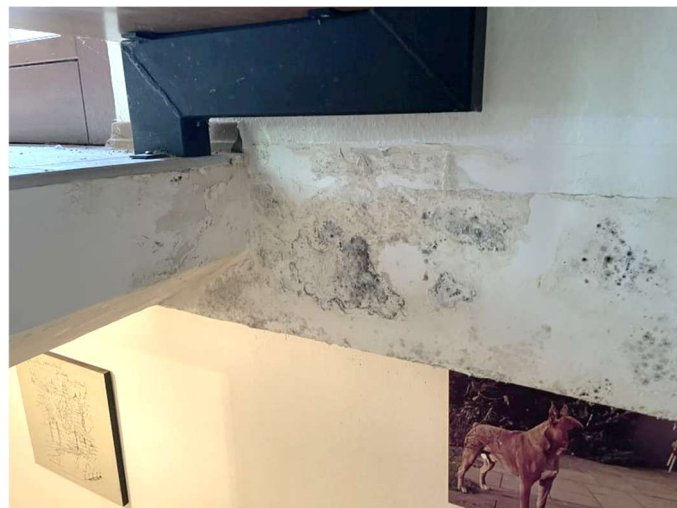
Feuchtigkeitserscheinungen im Treppenbereich

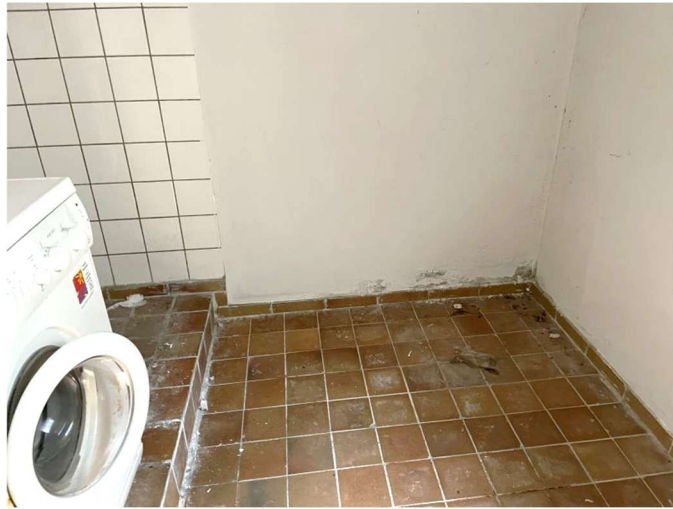
Feuchtigkeitserscheinungen im Kellergeschoss

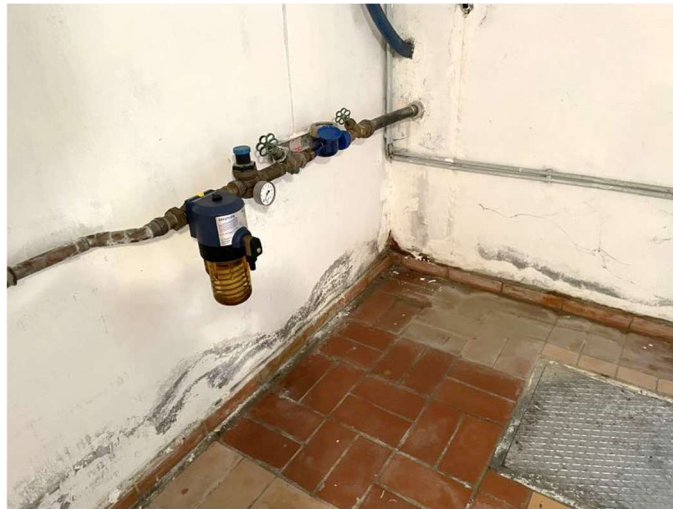
Feuchtigkeitserscheinungen im Kellergeschoss

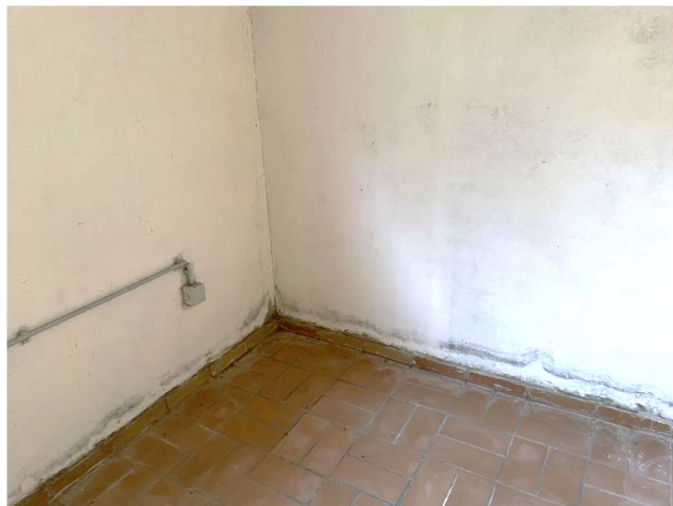
Feuchtigkeitserscheinungen im Kellergeschoss
