Fotodatei zum Verkehrswertgutachten

Bewertungsobjekte: land- und forstwirtschaftlich genutzte Grundstücke

Adresse, Lage: 53819 Neunkirchen-Seelscheid
OT Birken
Im Außenbereich

Altenzeichen: 42 K 12/23

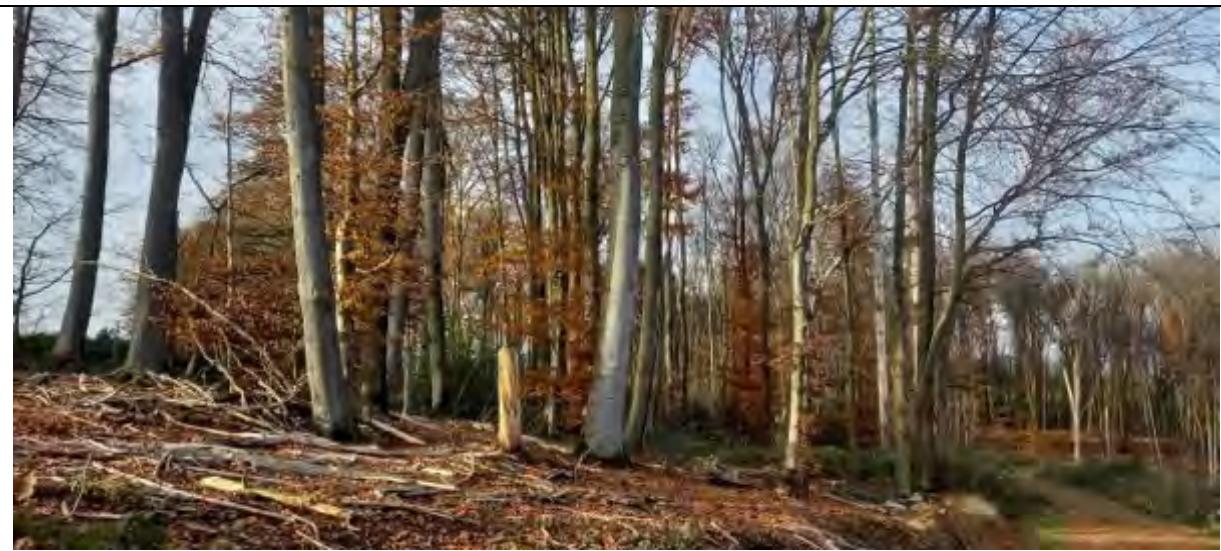
Abb.1 Fl.St. 7-5 Waldbestand in Teilbereichen licht bis lückig

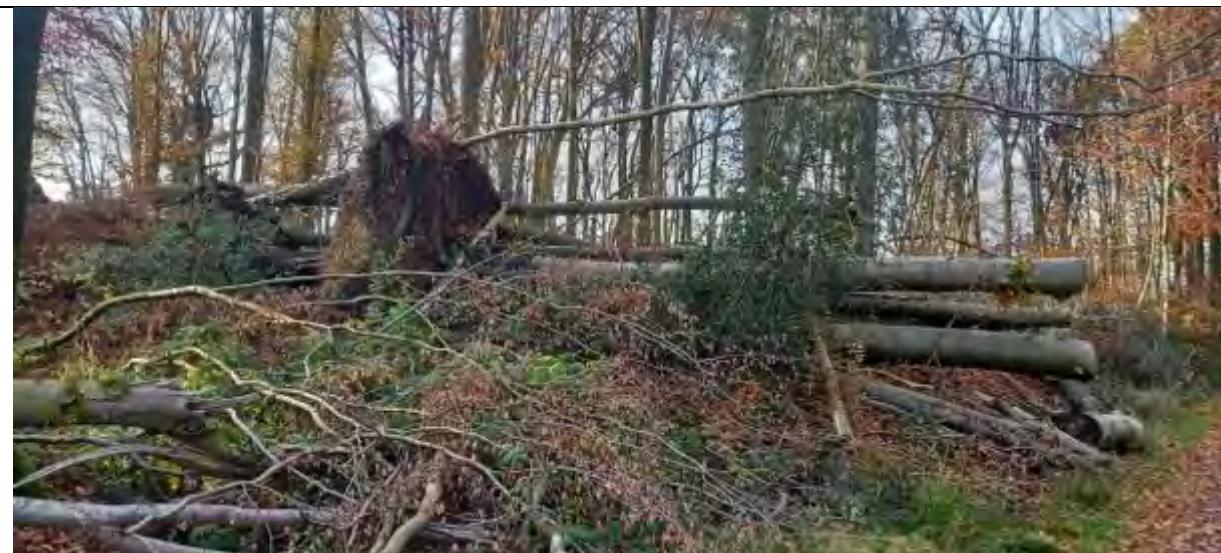
Abb.2 Fl.St. 7-5 Hohe Schadenholzmengen (Sturmposition)

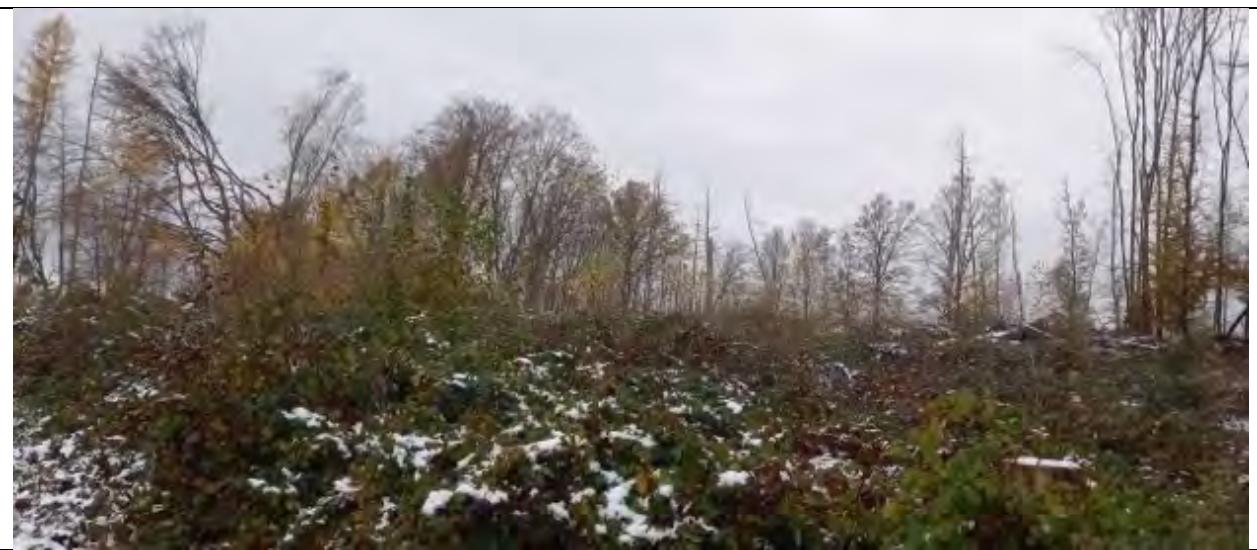
Abb.3 Fl.St. 7-5 Kalamitätsfläche (stark verwildert mit invasiver Brombeere, stellenweise Birken, Fichten-Anflug ungesichert)

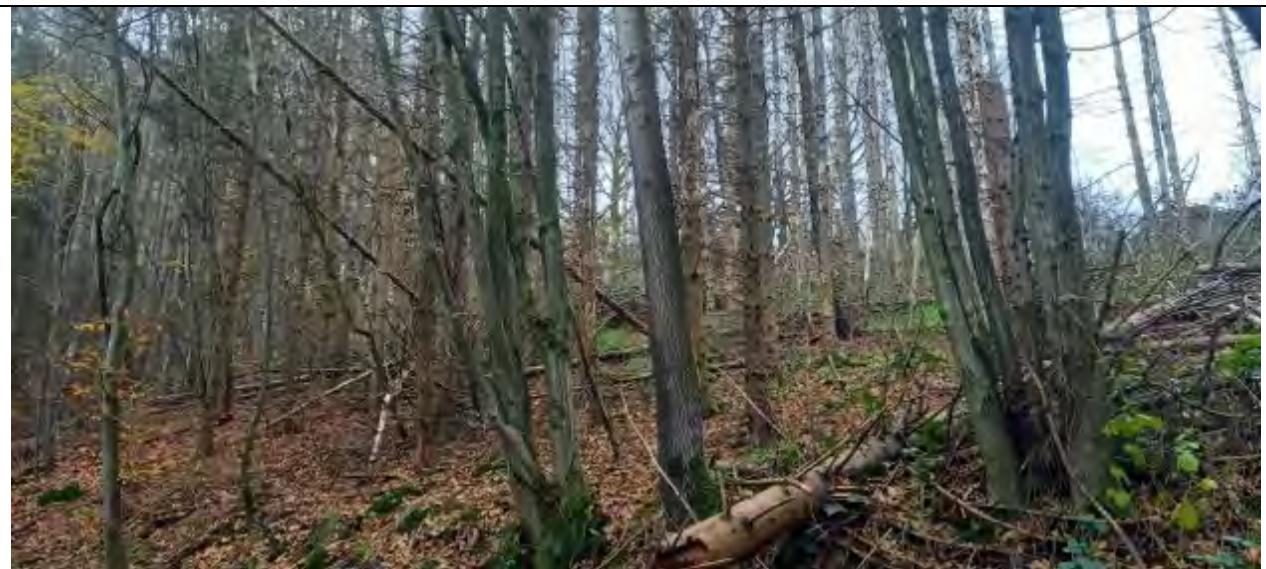
Abb.10 Fl.St. 7-177 Kalamitätsfläche (teilweise nicht geräumt)

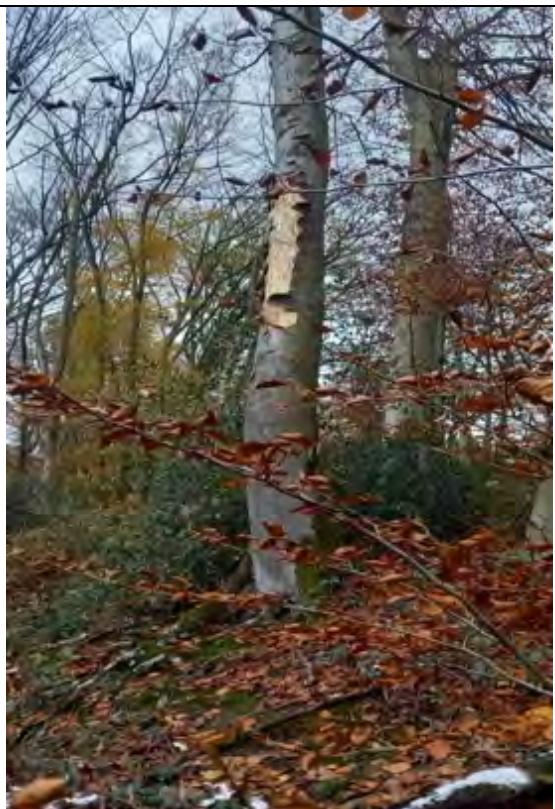
Abb.13 FlSt. 9-115 Sonnenbrandexposition (wg. Abholzung des vorgelagerten Kalamitätsfichtenbestandes im S)

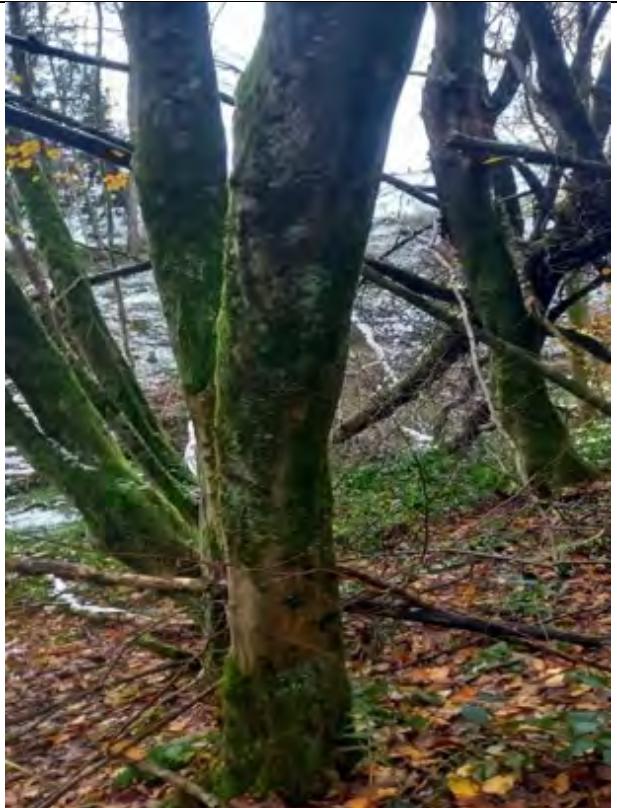
Abb.16 FlSt. 9-113 Minderwertige Bestockung Blick vom Wirtschaftsweg in Richtung S

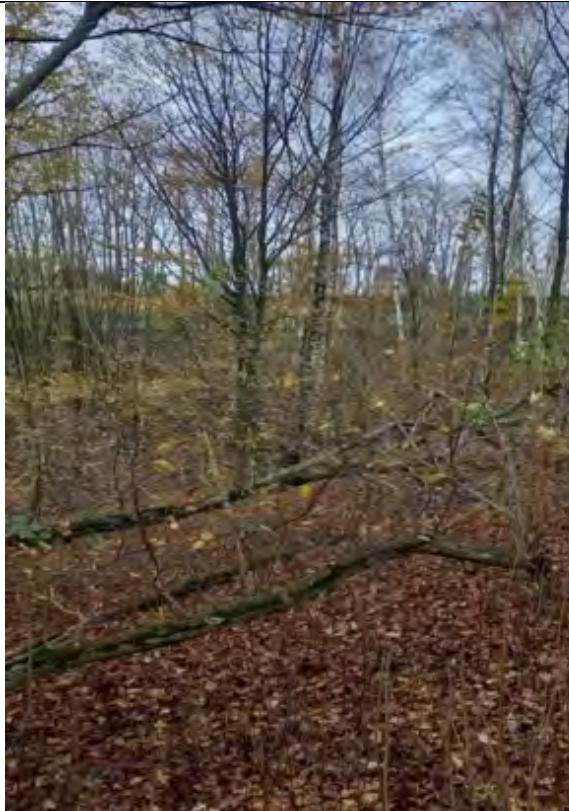
Abb.19 FlSt. 7-179 und 9-229 Minderwertiges Weichholz mit Ahorn (Jungwuchs bis Stangenholz)
