**Fotografische Aufnahmen**

**Anlage 12.1**

Dreifamiliendoppelhaushälfte Porzer Str. 173 mit Pkw-Garage

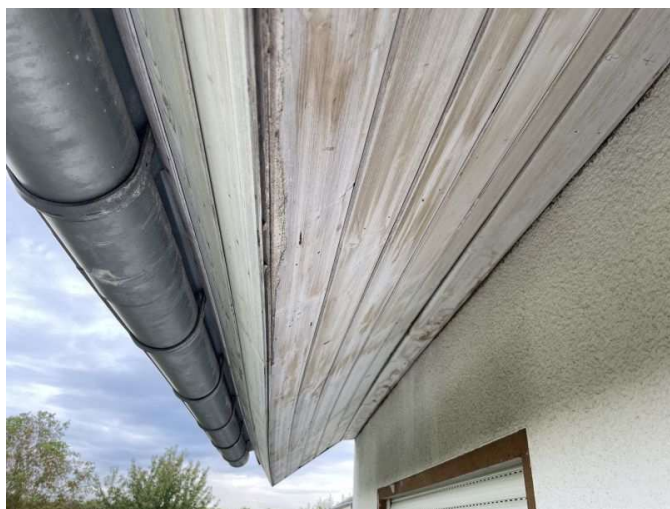
Instandsetzungsbedürftiger Dachüberstand

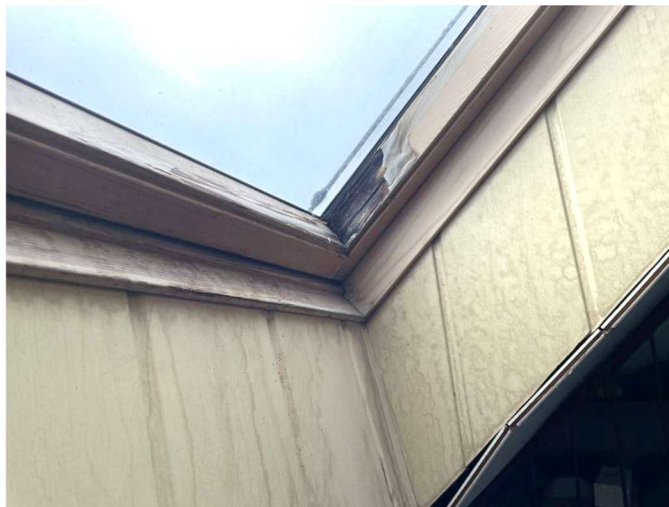
Feuchtigkeit im Dachflächenfenster im Treppenhaus

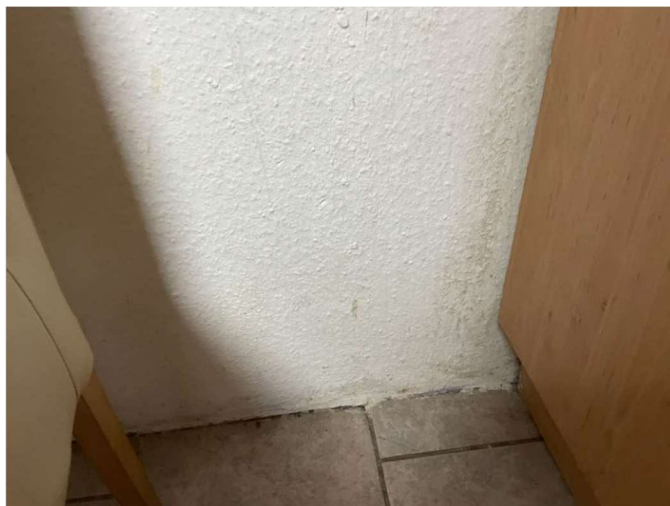
Feuchtigkeitsschäden in der Wohnung Nr. 2 im OG

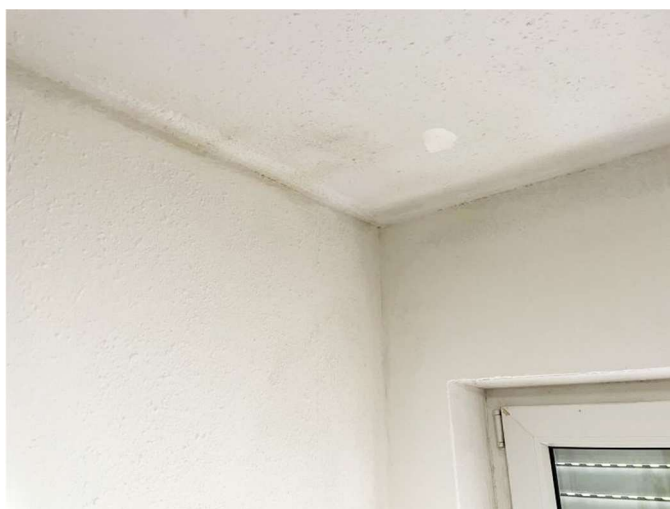
Feuchtigkeitsschäden in der Wohnung Nr. 2 im OG

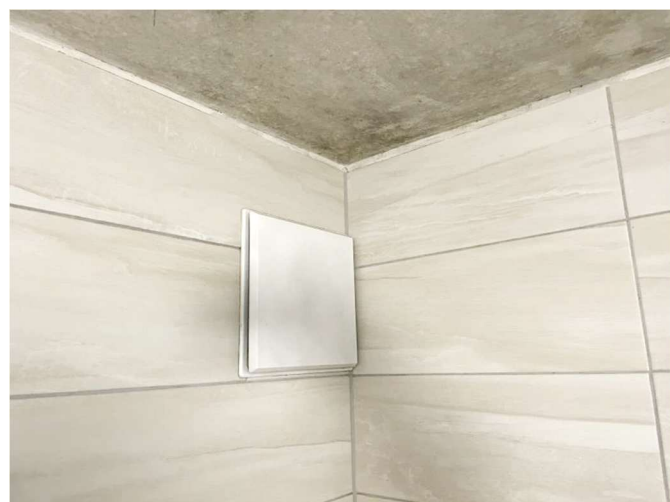
Feuchtigkeitsschäden in der Wohnung Nr. 2 im OG

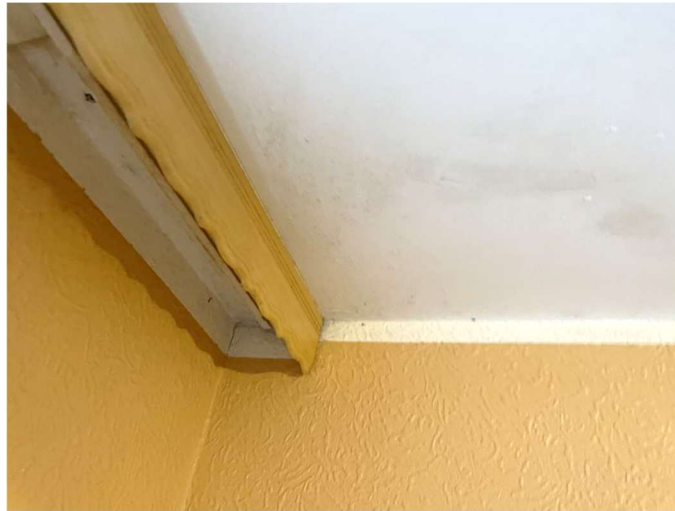
Feuchtigkeitsserscheinungen in der Wohnung Nr. 2 im OG

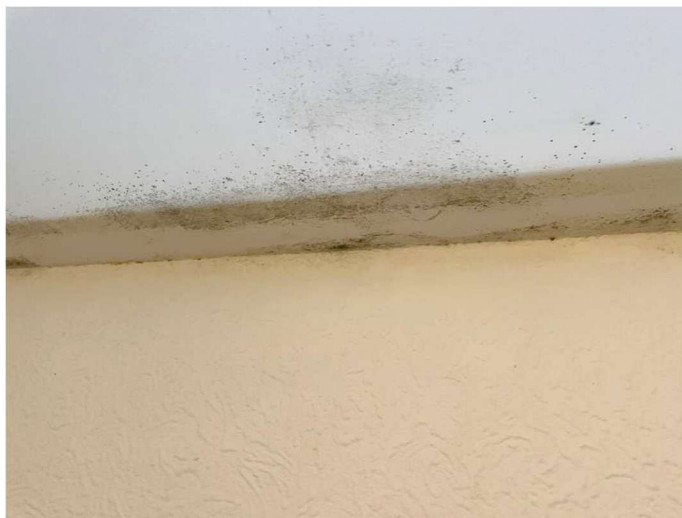
Feuchtigkeitsserscheinungen in der Wohnung Nr. 2 im OG

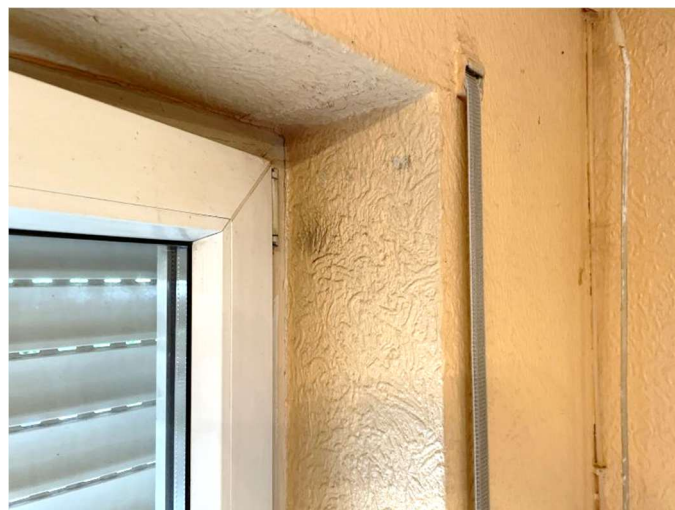
Feuchtigkeitsserscheinungen in der Wohnung Nr. 2 im OG

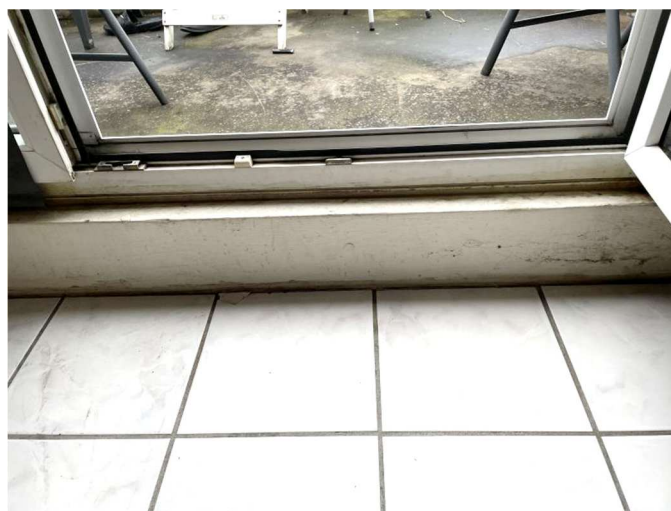
Feuchtigkeitsercheinungen in der Wohnung Nr. 3 im DG

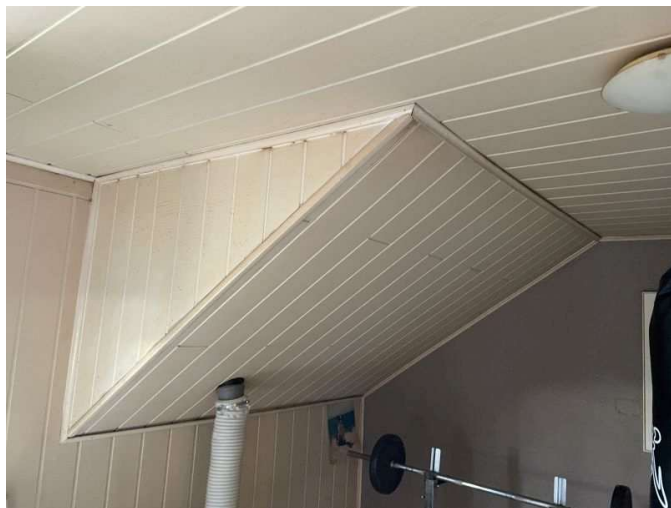
Feuchtigkeitsercheinungen in der Wohnung Nr. 3 im DG

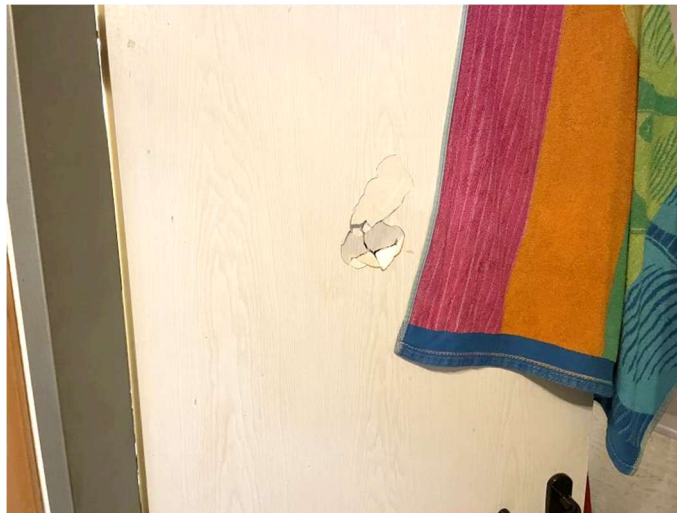
Türschaden in der Wohnung Nr. 3 im DG

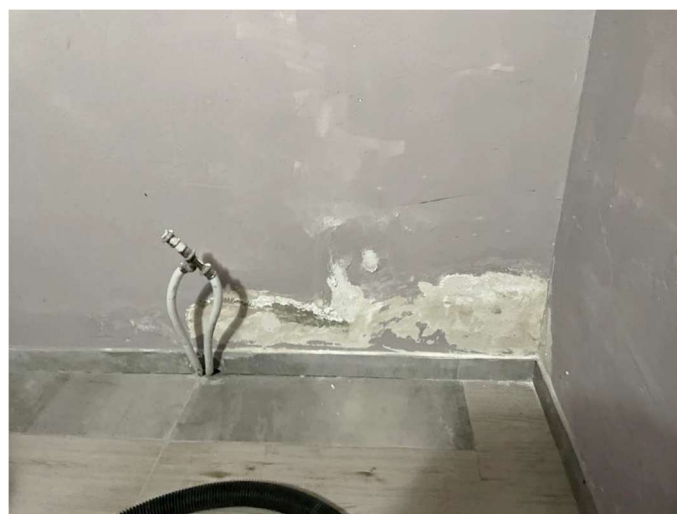
Feuchtigkeitserscheinungen im Kellergeschoss

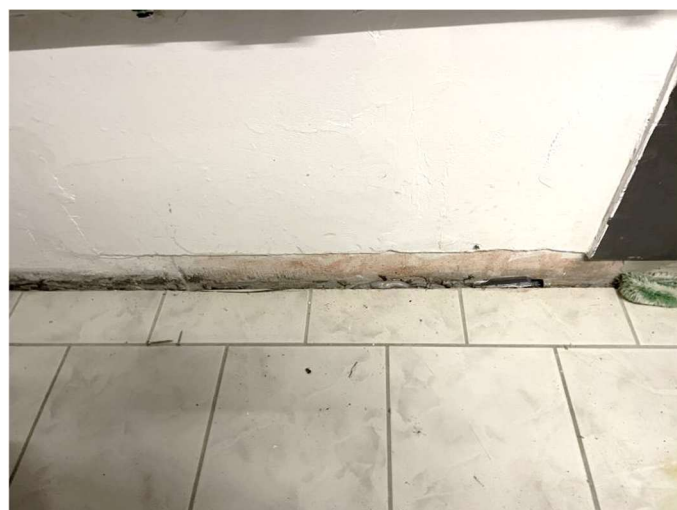
Feuchtigkeitserscheinungen im Kellergeschoss

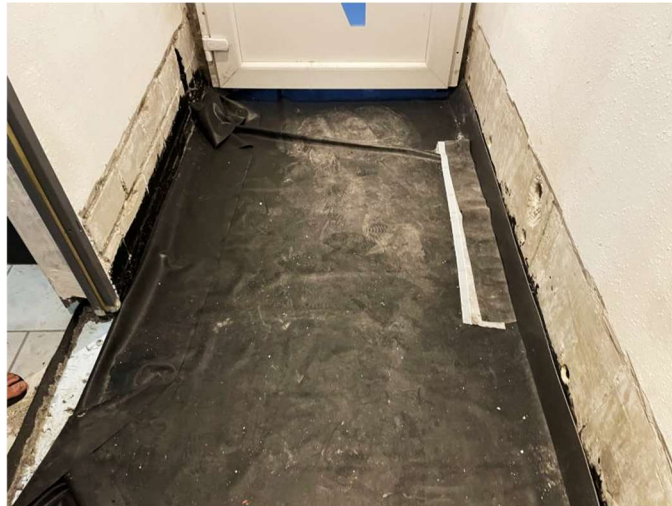
Wasserschaden im Kellergeschoss

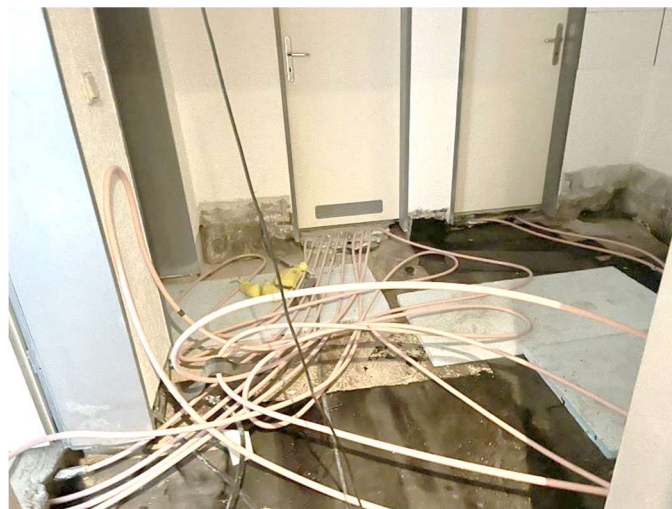
Wasserschaden im Kellergeschossausbau
