**Anlage 8      Fotos v. 24.09.2024**

## Mängel/ Schäden (exemplarisch)

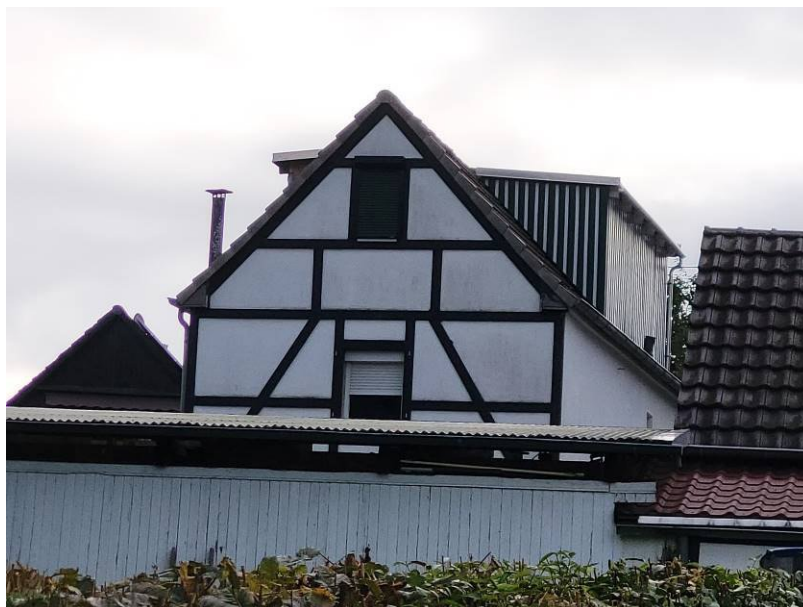
Westseite (von der Wuppertalstraße) mit Fachwerk (verm. nur optisch)

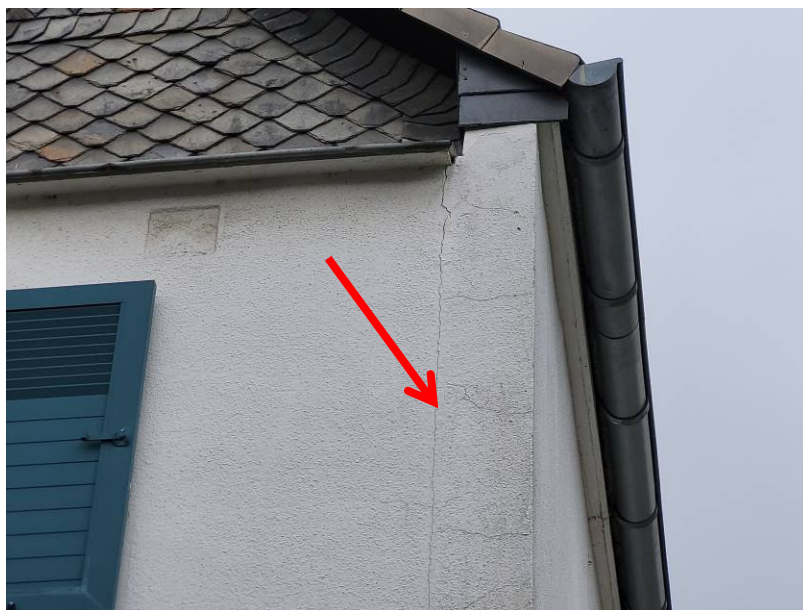
Risse Ecke Ostseite im oberen Bereich

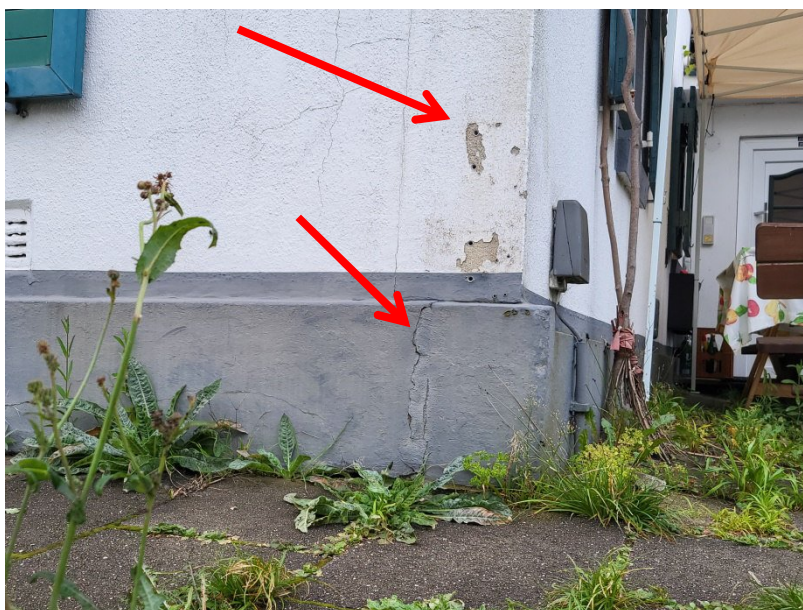
Risse Ecke Ostseite im unteren Bereich

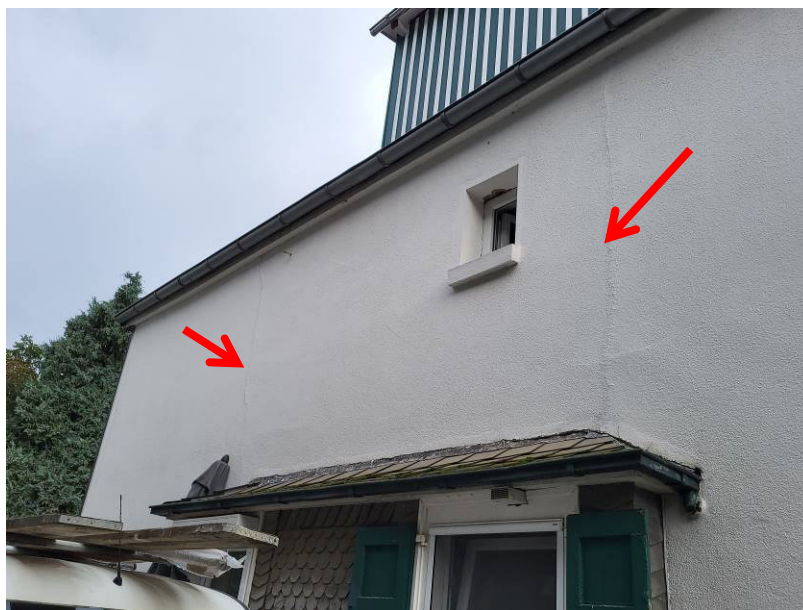
Risse mit Putzaufwölbung Südfassade

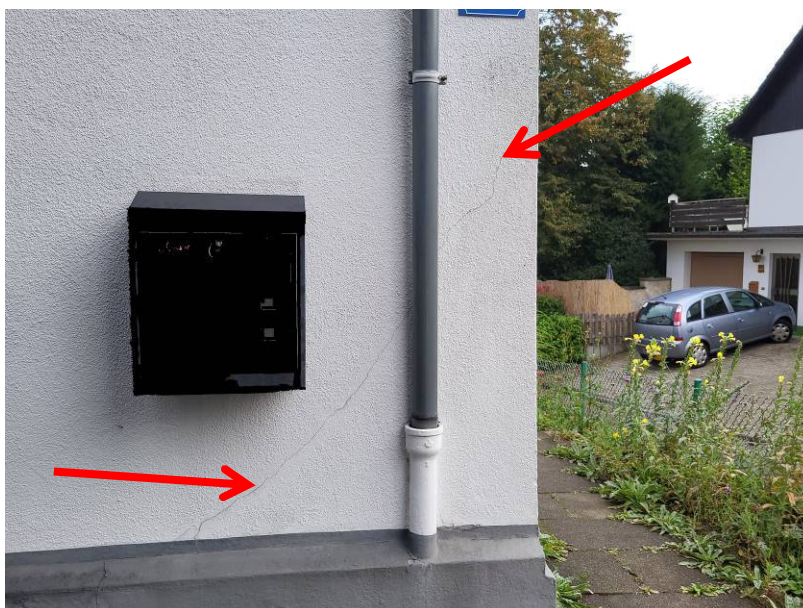
Riss im unteren Bereich Südseite/ Ecke Ostseite

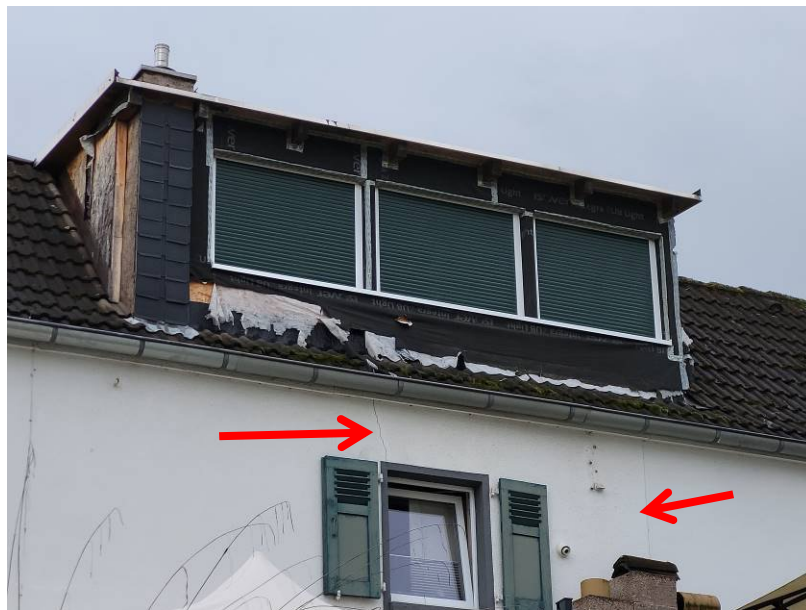
Risse Nordseite

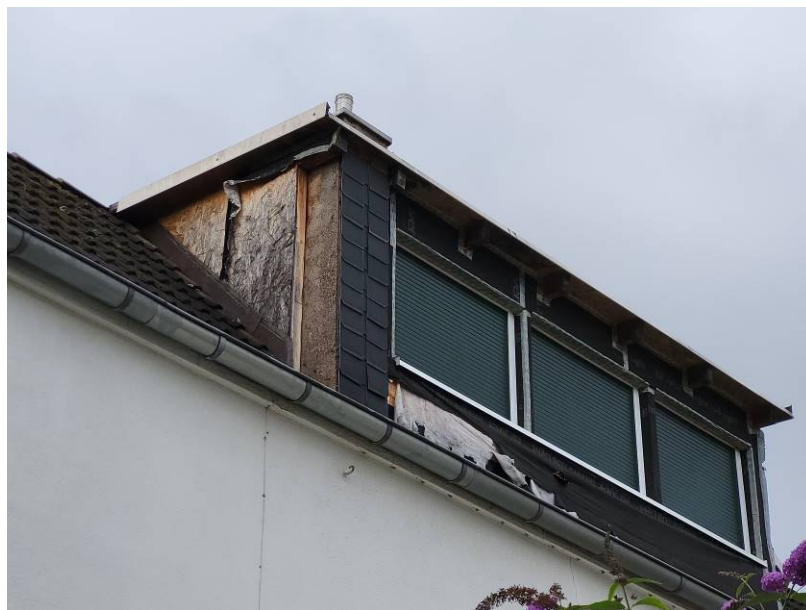
Dachgaube Nordseite mit fehlender Verkleidung
