# Dr. Heinz Peter Jennissen

(Professional Member MRICS)

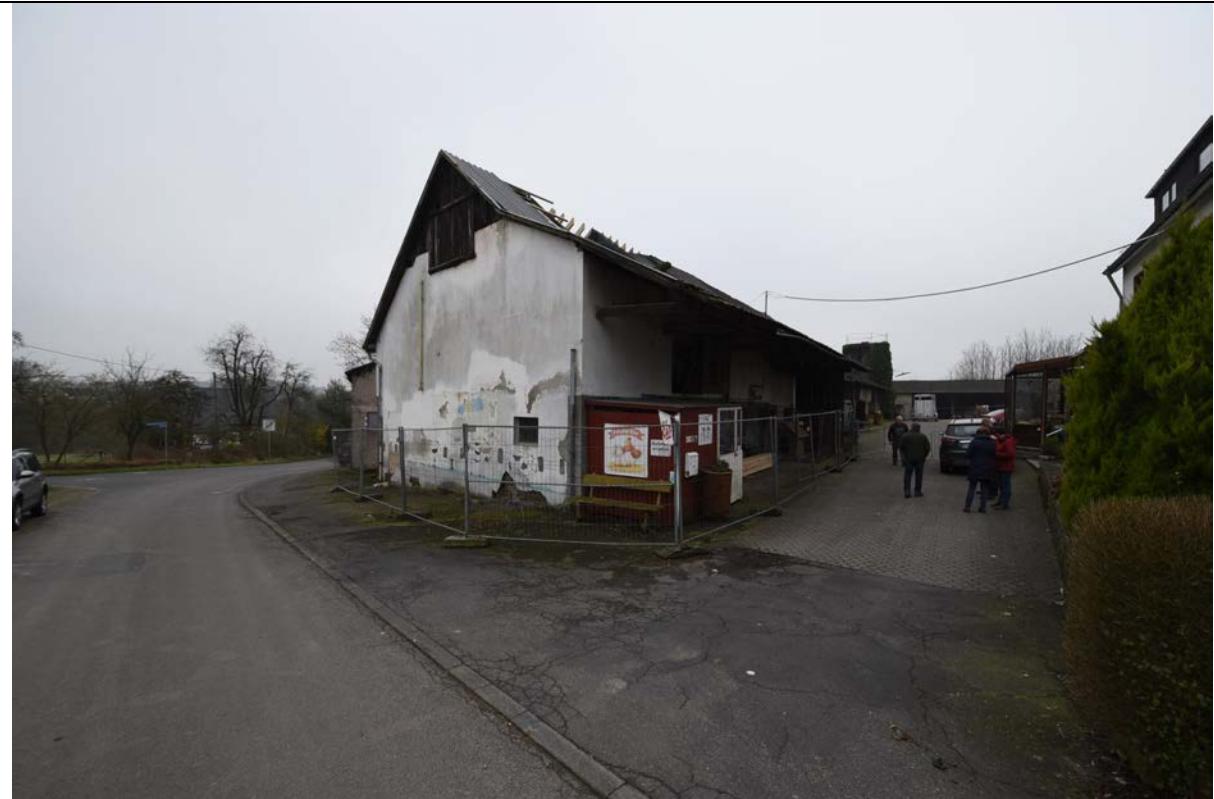
Bild 1 Zufahrt zur Hofstelle von der Kuhlener Straße mit Blick auf die Scheune / Kuhstall mit stark geschädigter Dachkonstruktion

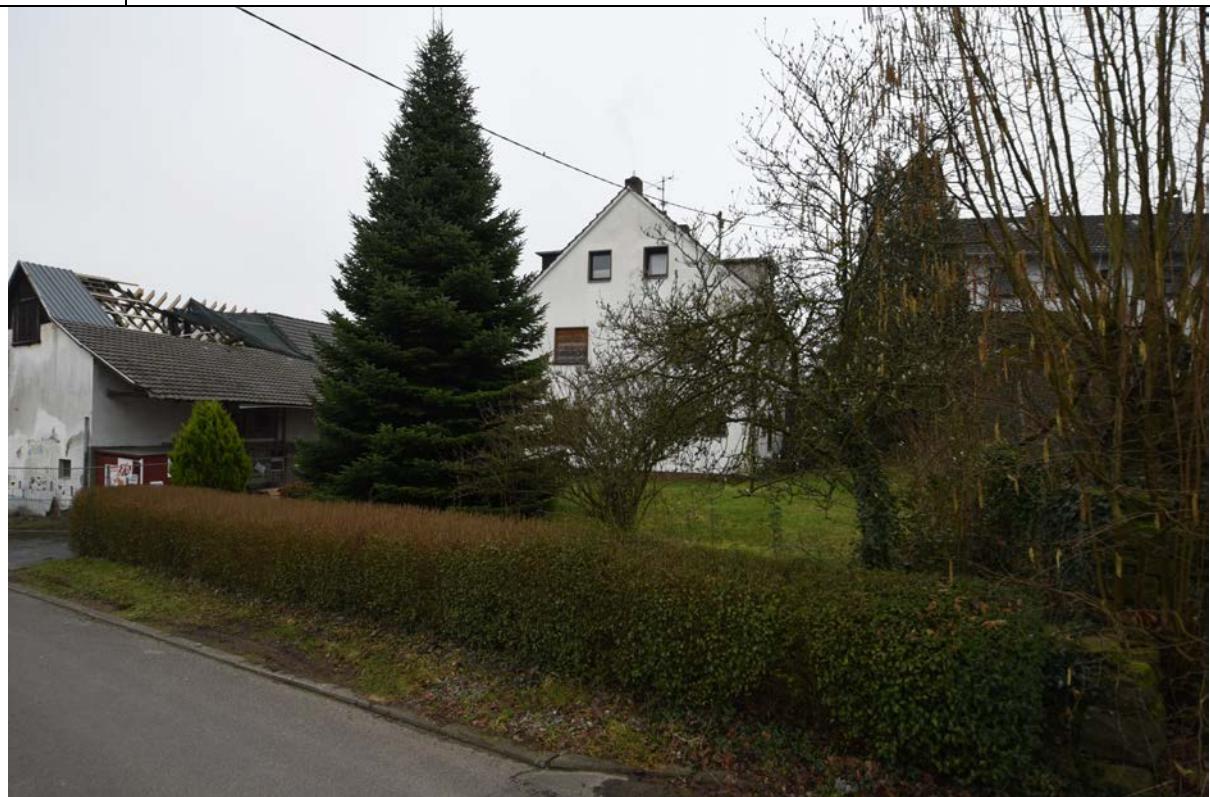
Bild 4      Giebelansicht des Wohnhauses mit stark geschädigtem Dachstuhl des Wirtschaftsgebäudes (links im Bild)

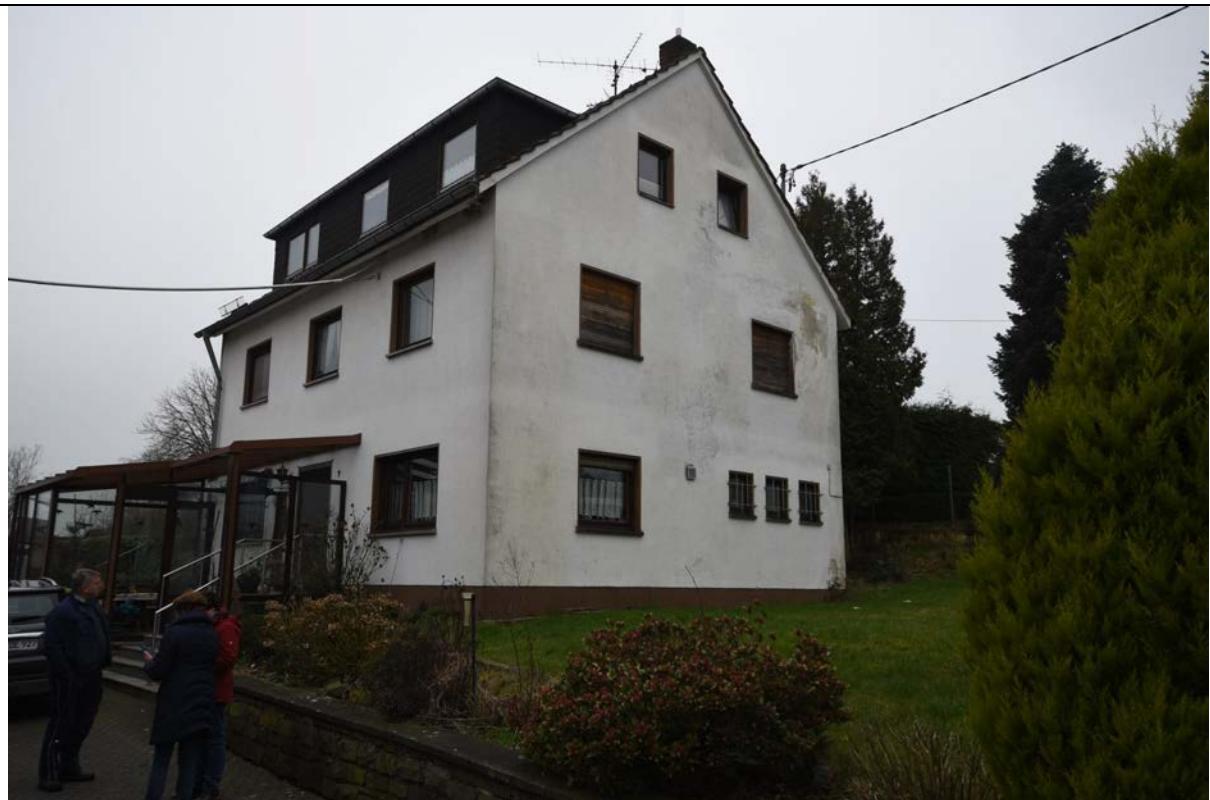
Bild 5 nordöstlicher Giebel des Wohnhauses mit Putzausblühungen durch Feuchtigkeit

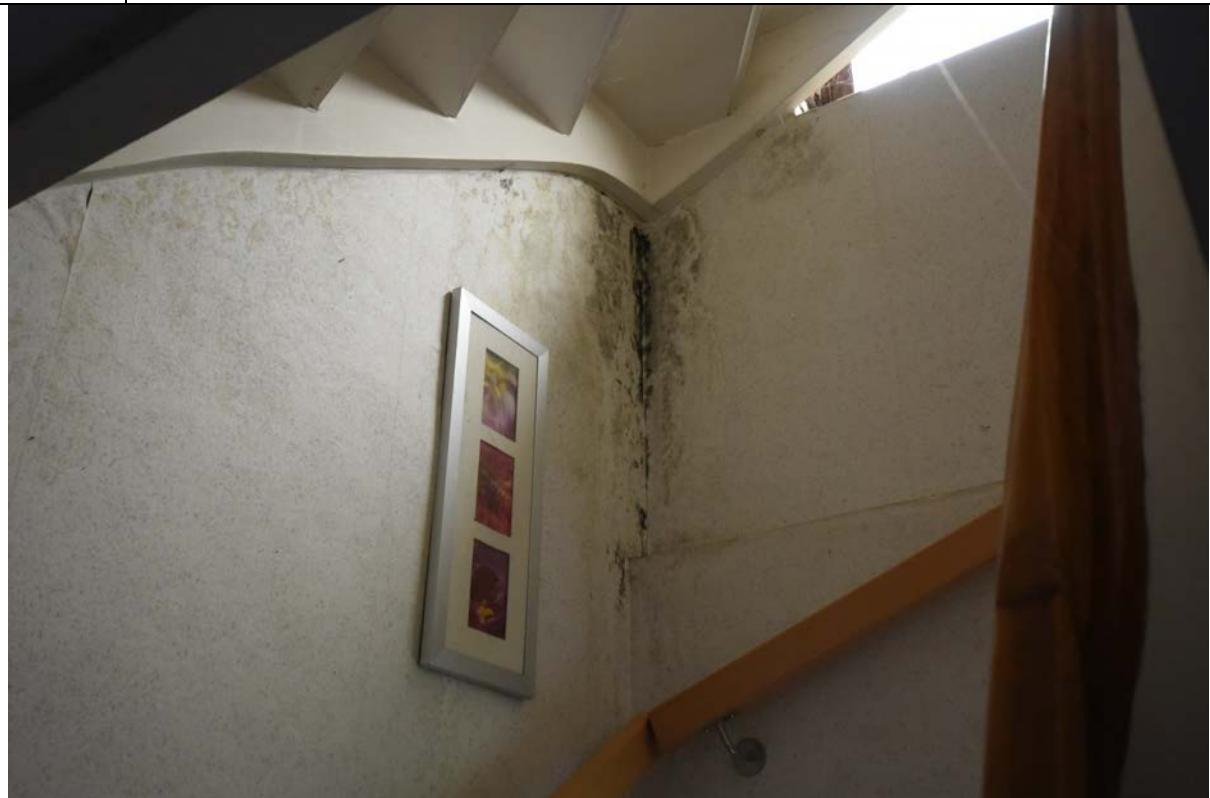
Bild 6 Treppenhaus im Wohnhaus mit starkem Schimmelbefall

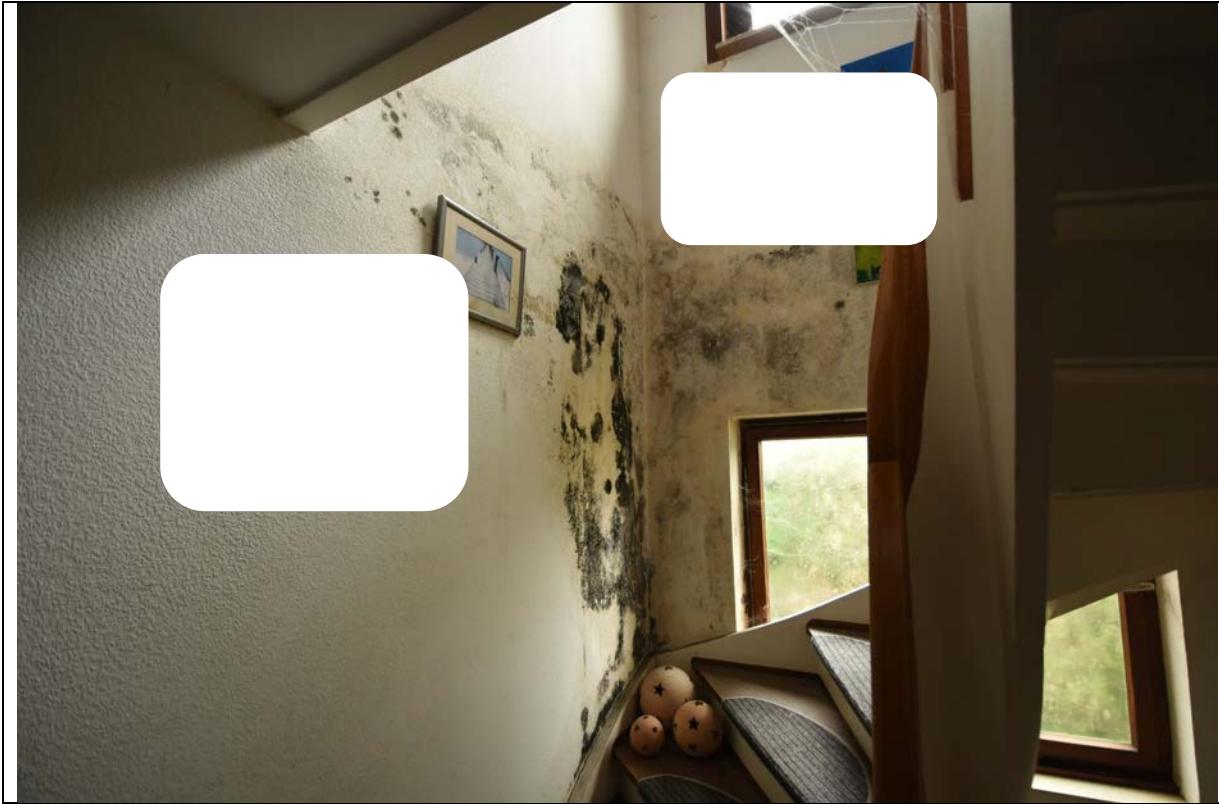
Bild 7

Treppenhaus im Wohnhaus mit starkem Schimmelbefall

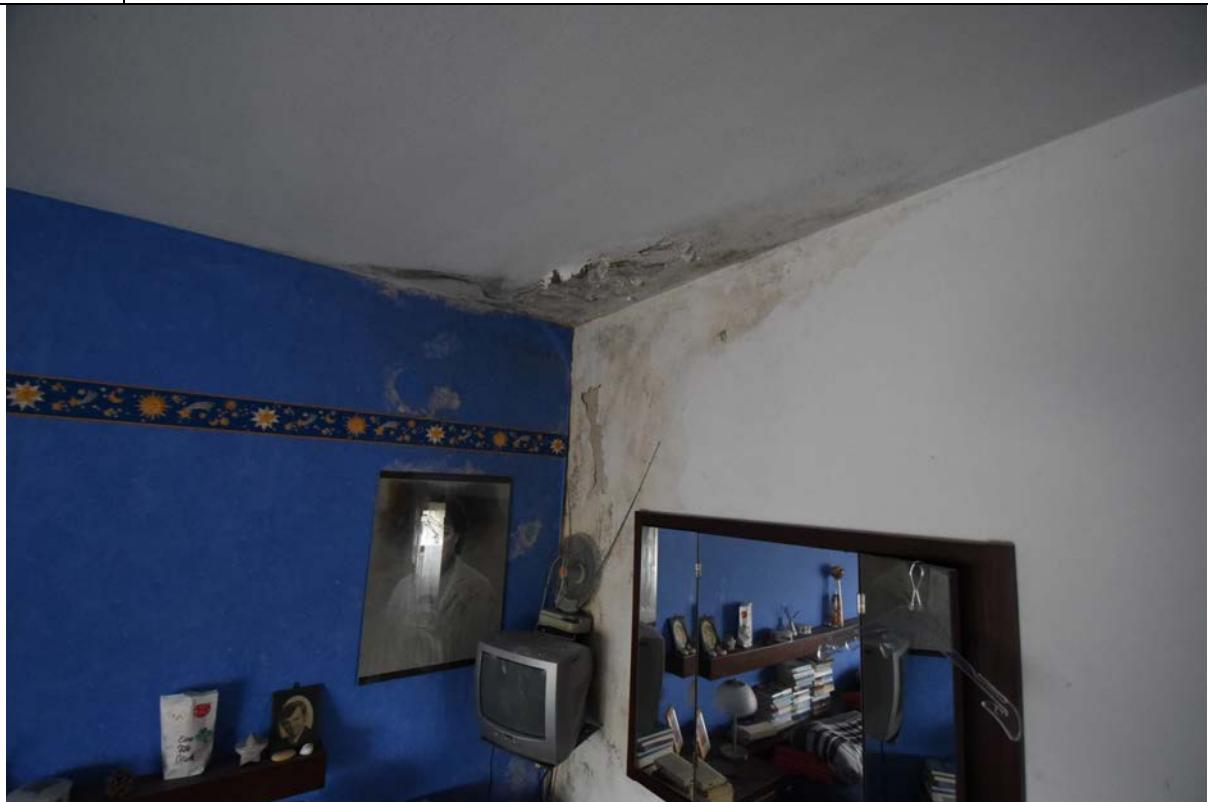
Bild 8

Wohnraum im Obergeschoss mit Feuchtigkeit Decke und Wand sowie daraus resultierendem starken Schimmelbefall

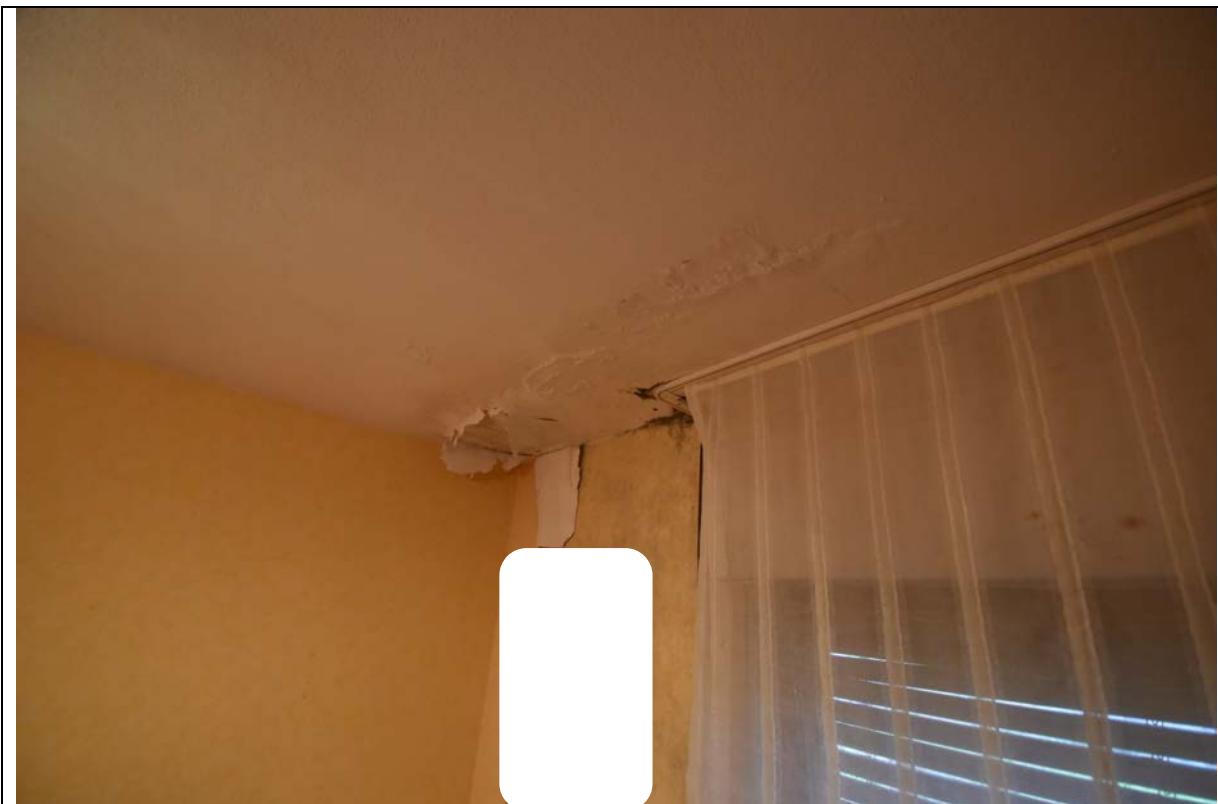
Bild 9 Wohnraum im Obergeschoss mit Feuchtigkeit Decke und Wand sowie daraus resultierendem starken Schimmelbefall

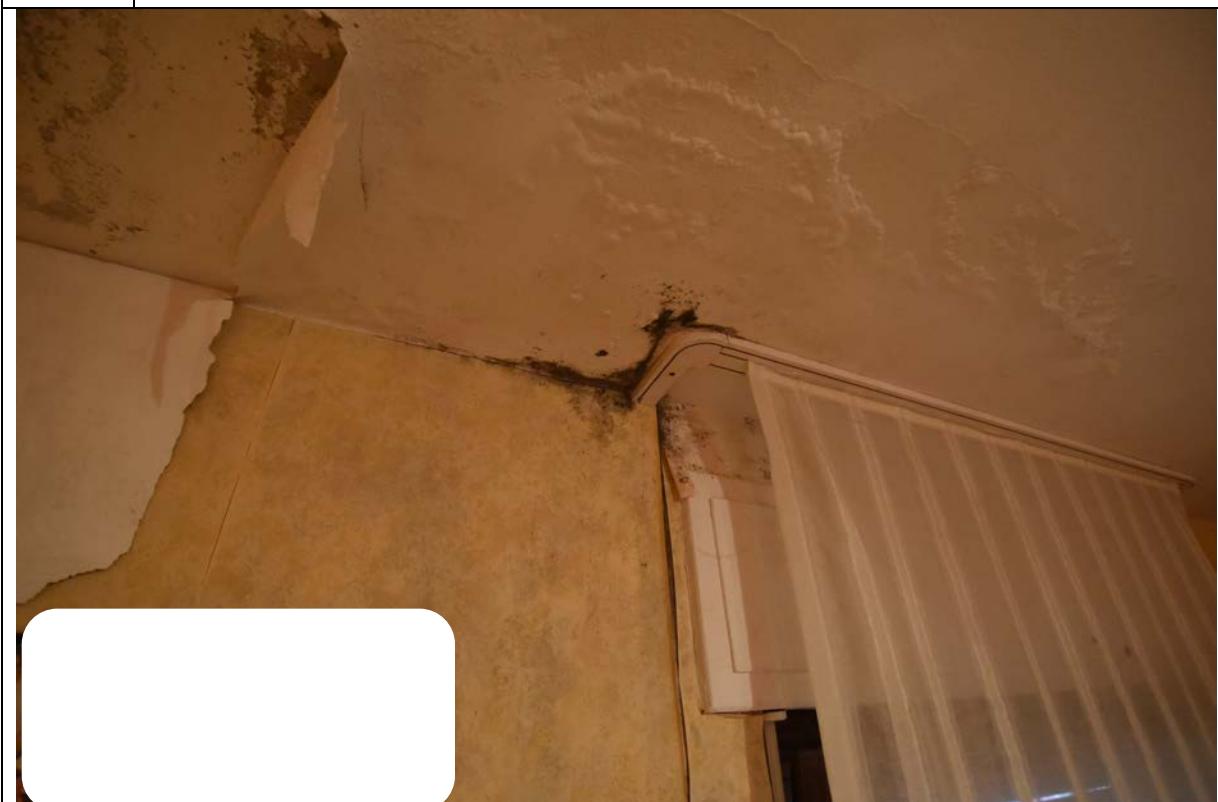
Bild 10 Wohnraum im Dachgeschoß mit erheblichem Feuchtigkeits- und Schimmelbefall

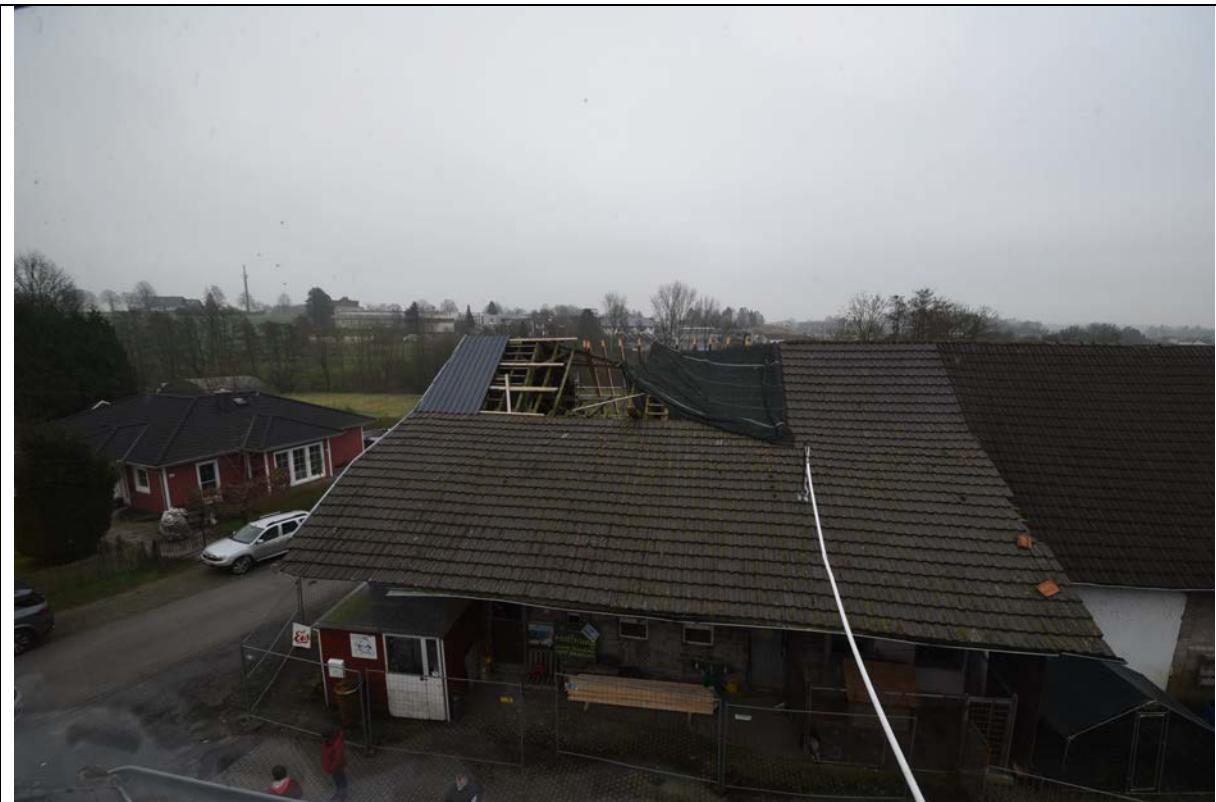
Bild 11      Blick aus dem Wohnhaus auf das gegenüberliegende Wirtschaftsgebäude mit stark geschädigtem Dach und einsturzgefährdetem Dachstuhl

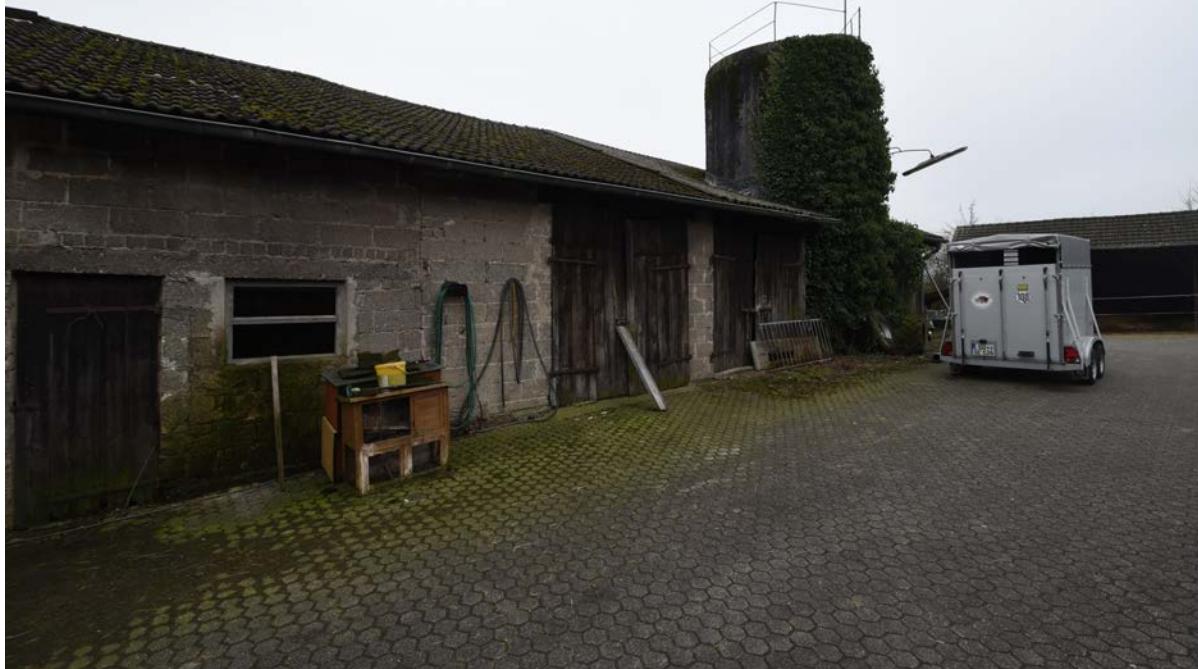
Bild 15

Blick auf die Wirtschaftsgebäude (ehemaliger Schweinestall) mit geschädigten Toren und Türen und starkem Moosbefall der befestigten Fläche sowie Grünbewuchs des nicht mehr genutzten Betonsilos für Grassilage
