**Fotografische Aufnahmen**

**Anlage 10.1**

Einfamilienhaus Krebsauer Straße 29

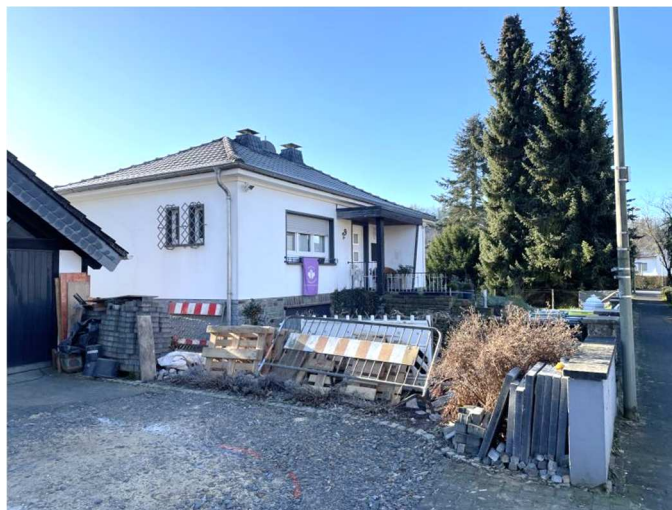
Nordwestansicht

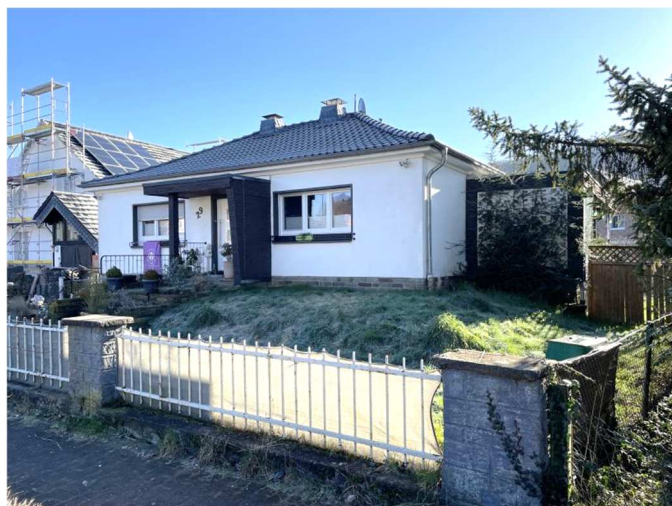
Südwestansicht

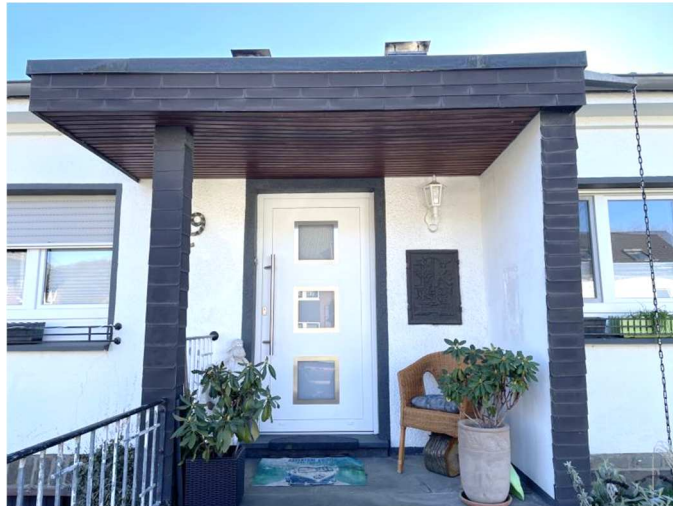
Hauseingang

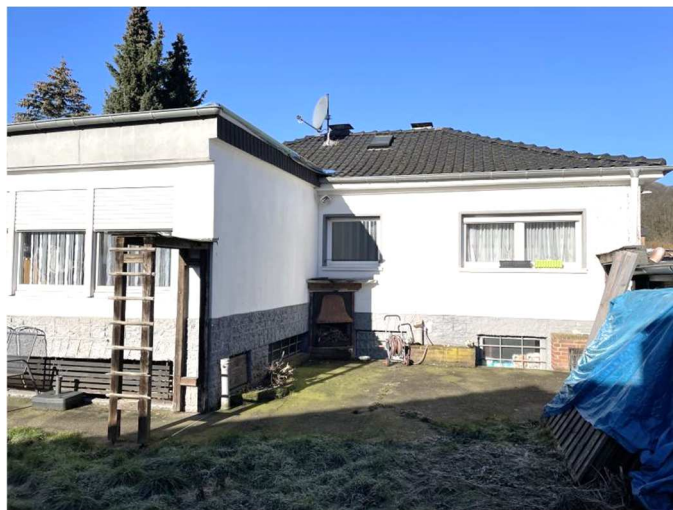
Rückwärtige Ansicht mit Anbau

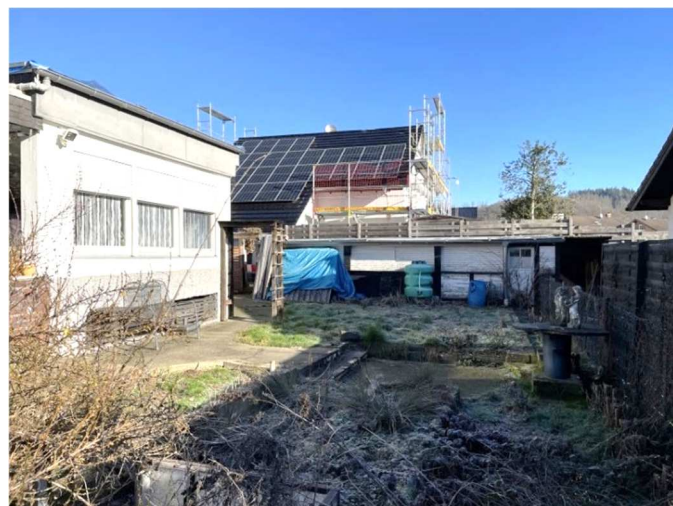
Schuppen und Garten

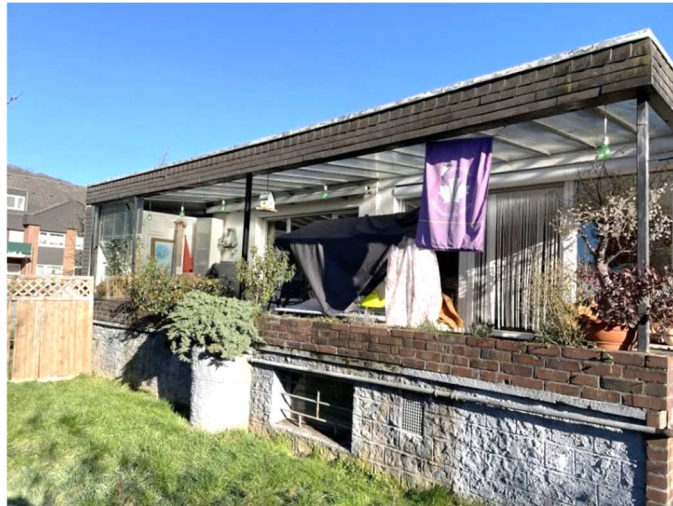
Überdachte Terrasse

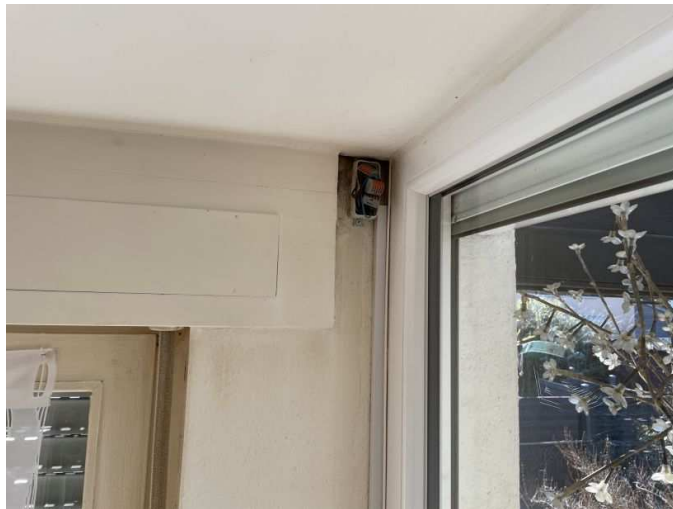
Nicht ordnungsgemäß ausgeführter Elektrorollladenantrieb

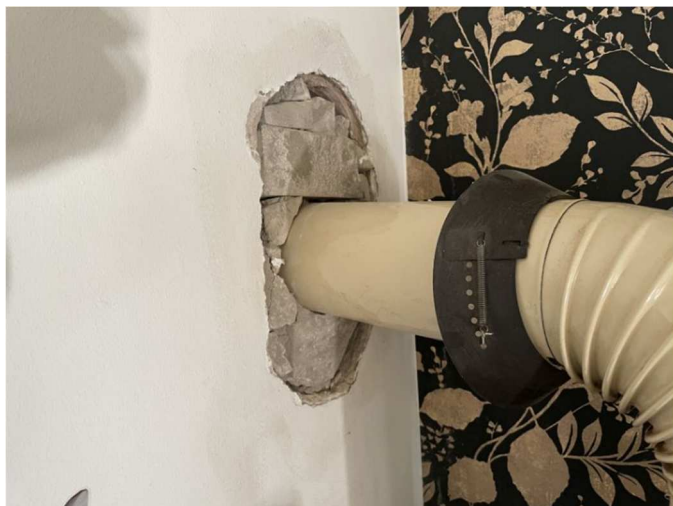
Nicht ordnungsgemäß geschlossener Wanddurchbruch
