Wertgutachten Eigentumswohnungen Nr. 1, Nr. 2, Nr. 3 und
Grünfläche Porzer Str. 173 in 53859 Niederkassel-Ranzel - 1 -

Fotografische Aufnahmen

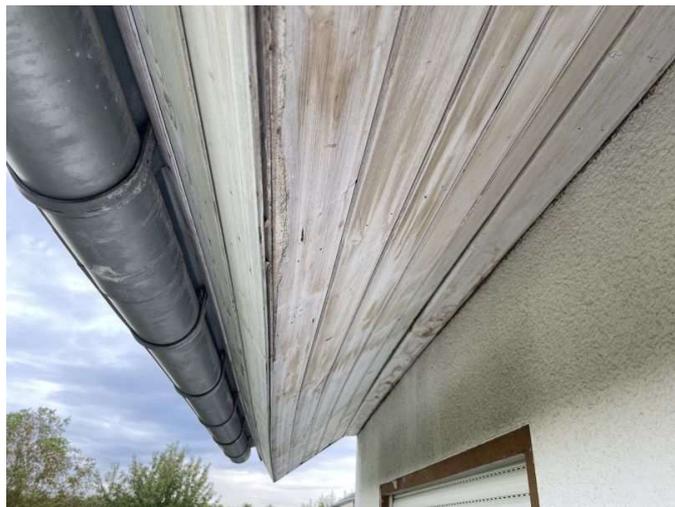
Instandsetzungsbedürftiger Dachüberstand

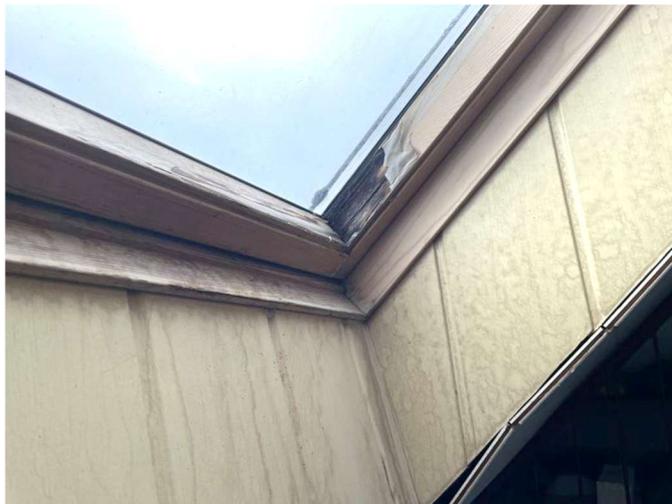
Feuchtigkeit im Dachflächenfenster im Treppenhaus

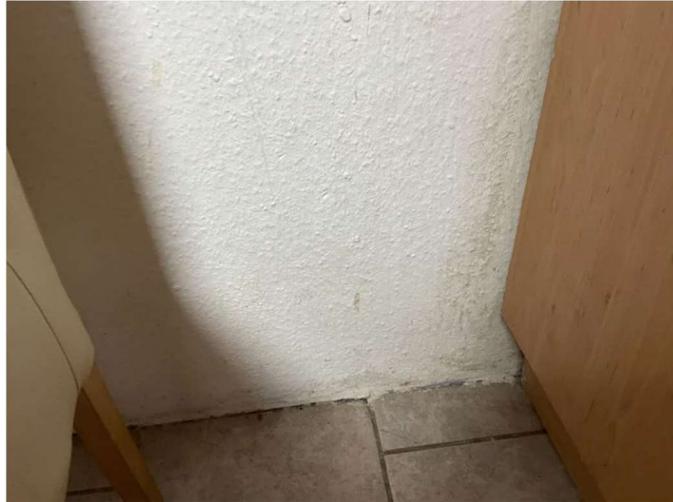
Feuchtigkeitserscheinungen in der Wohnung Nr. 2 im OG

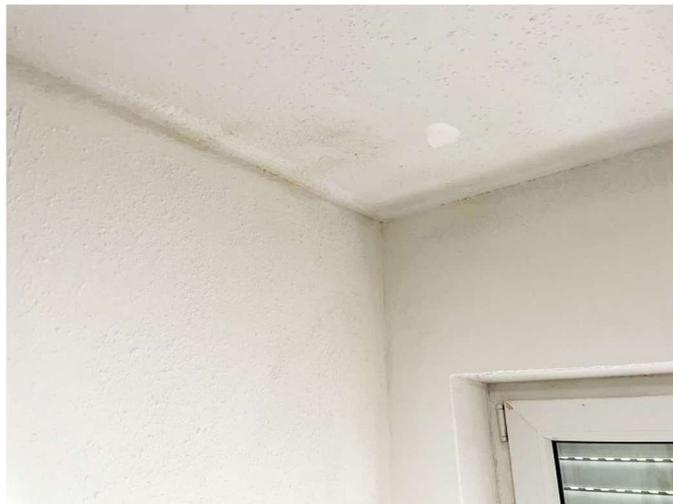
Feuchtigkeitserscheinungen in der Wohnung Nr. 2 im OG

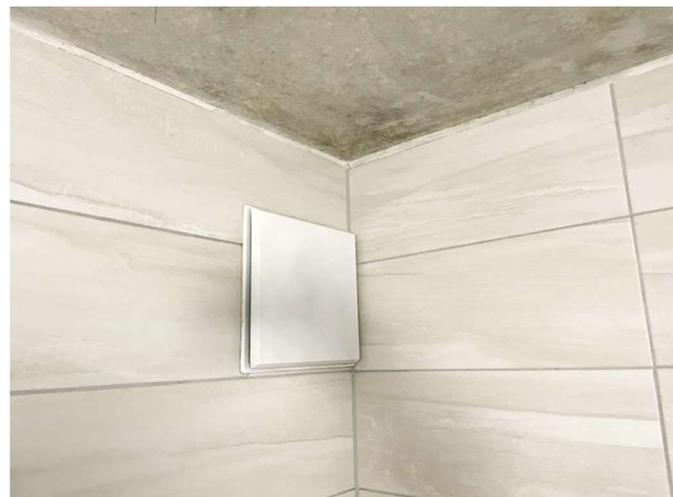
Feuchtigkeitserscheinungen in der Wohnung Nr. 2 im OG

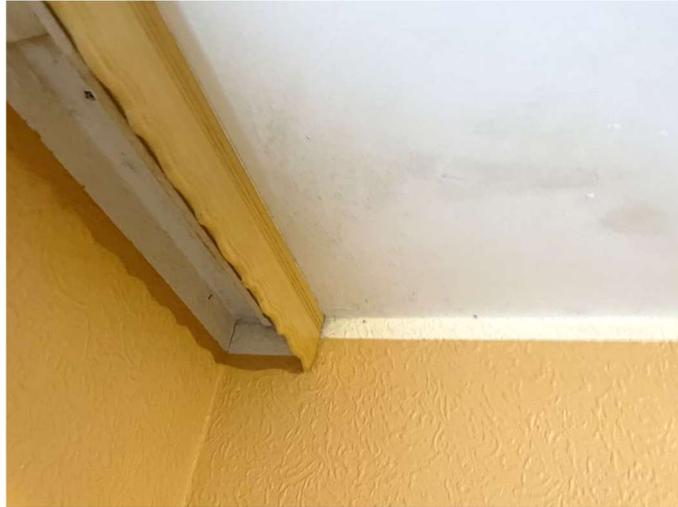
Feuchtigkeitserscheinungen in der Wohnung Nr. 2 im OG

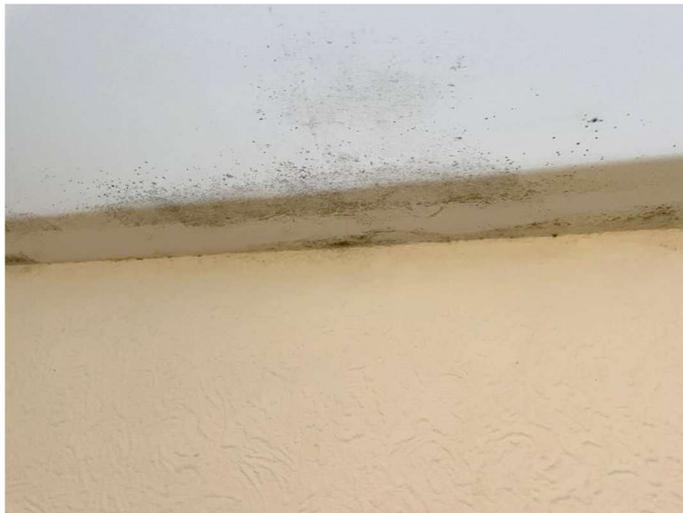
Feuchtigkeitserscheinungen in der Wohnung Nr. 2 im OG

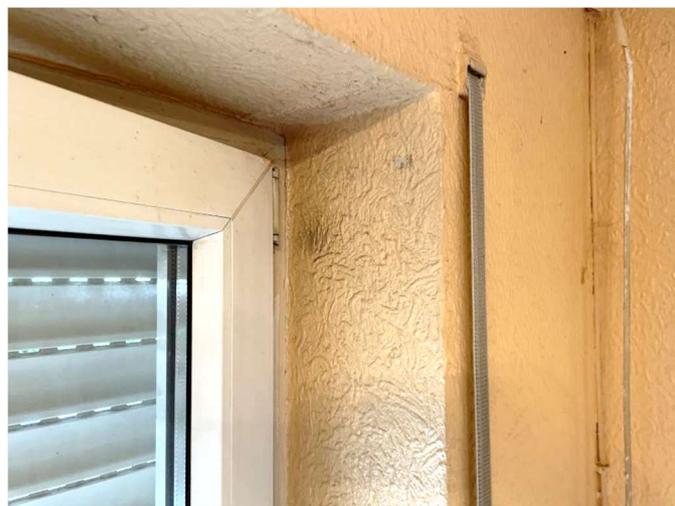
Feuchtigkeitserscheinungen in der Wohnung Nr. 2 im OG

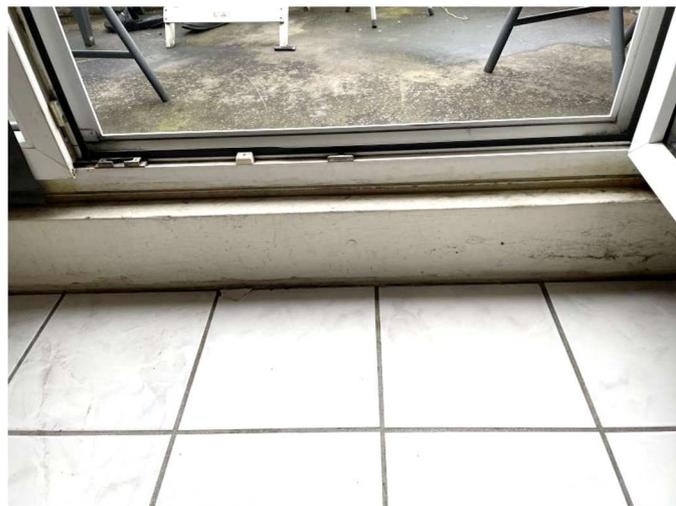
Feuchtigkeitserscheinungen in der Wohnung Nr. 3 im DG

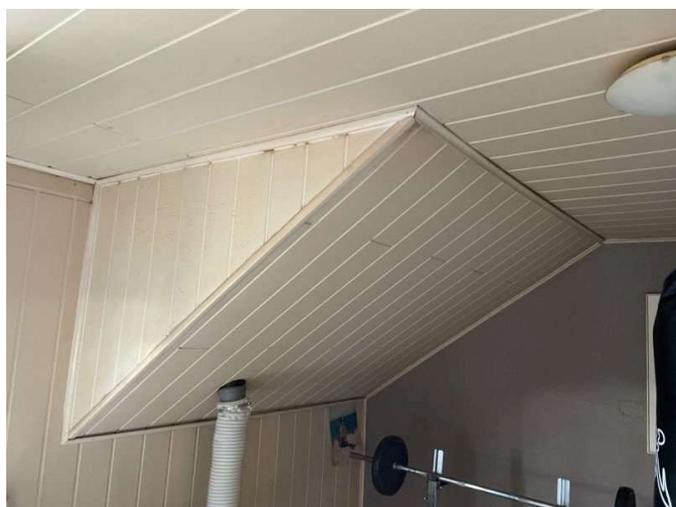
Feuchtigkeitserscheinungen in der Wohnung Nr. 3 im DG

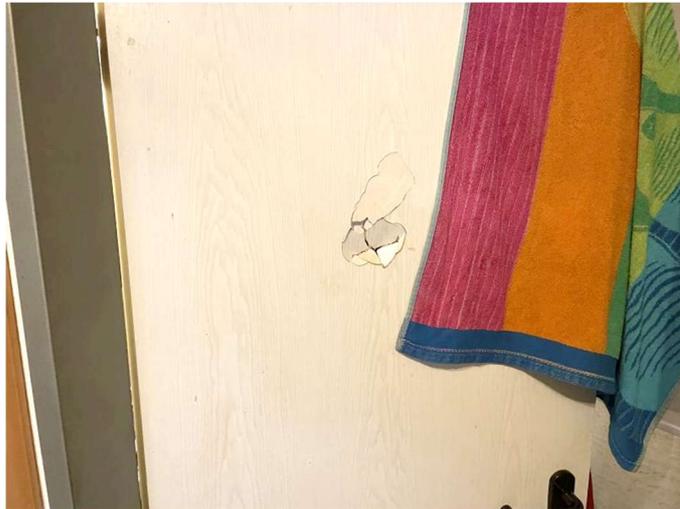
Türschaden in der Wohnung Nr. 3 im DG

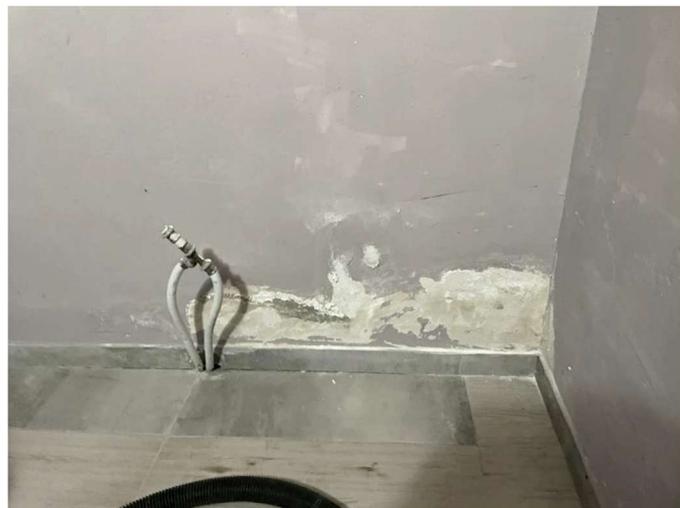
Feuchtigkeitserscheinungen im Kellergeschoss

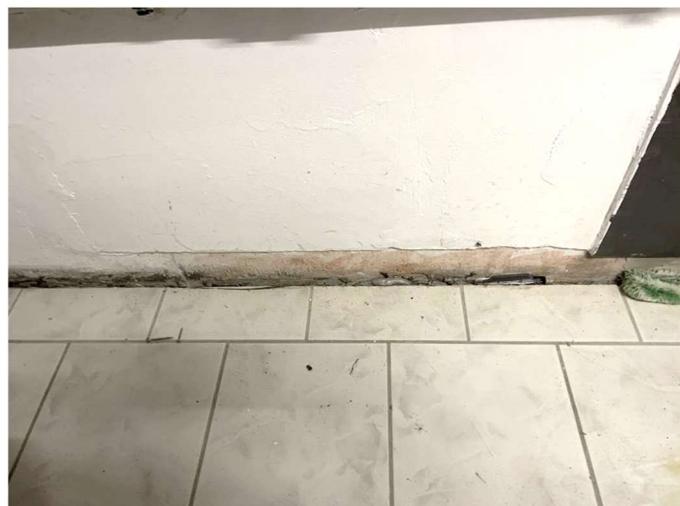
Feuchtigkeitserscheinungen im Kellergeschoss

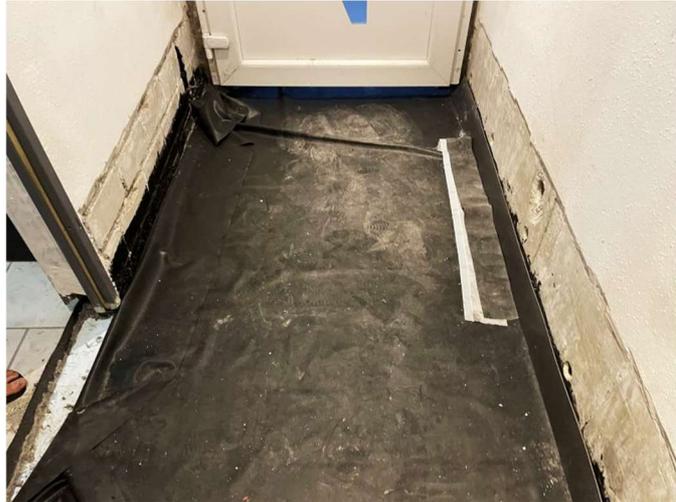
Wasserschaden im Kellergeschoss

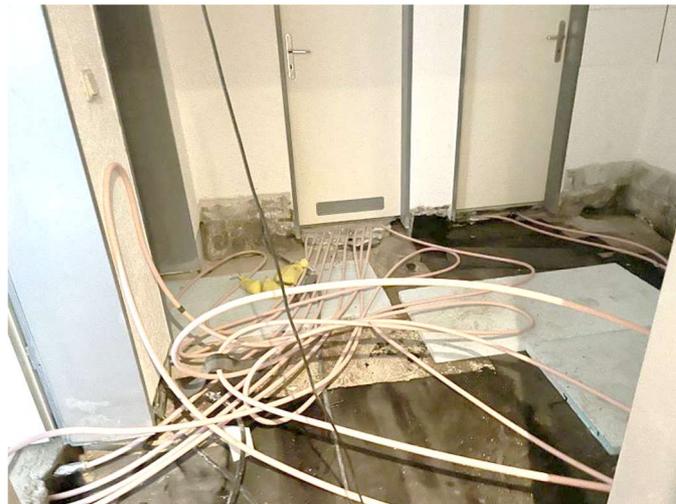
Wasserschaden im Kellergeschossausbau
