Anlage 7 Fotos

Teilbereich 1) Erdgeschoss (Centershop):

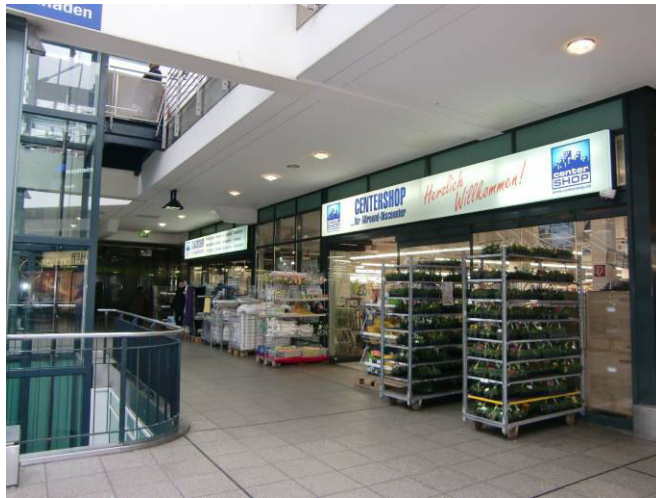
Eingangsbereich mit (AMBV-) Vorraum Centershop Luminaden

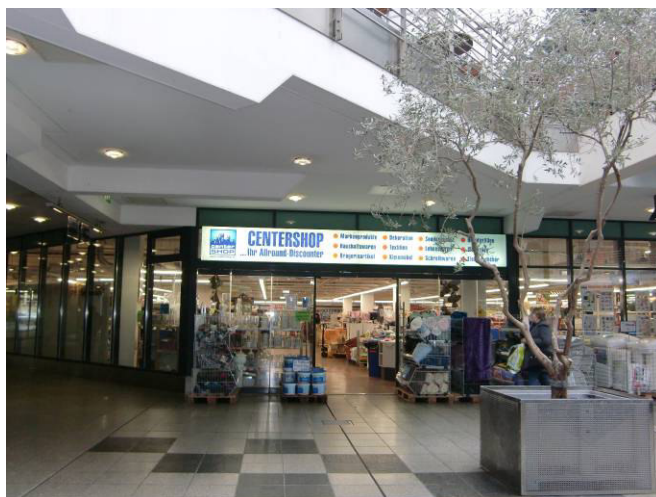
Eingang/Ausgang Achse H-J/11 Bereich T4/T5

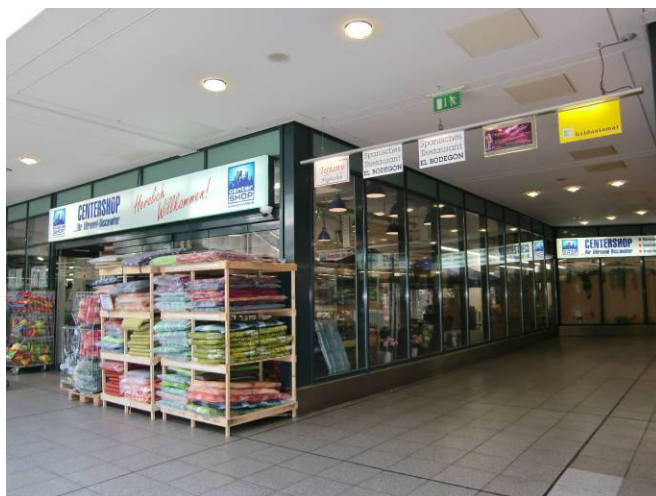
Eingangsvorbau (AMBV) Bereich T6 zu Passage

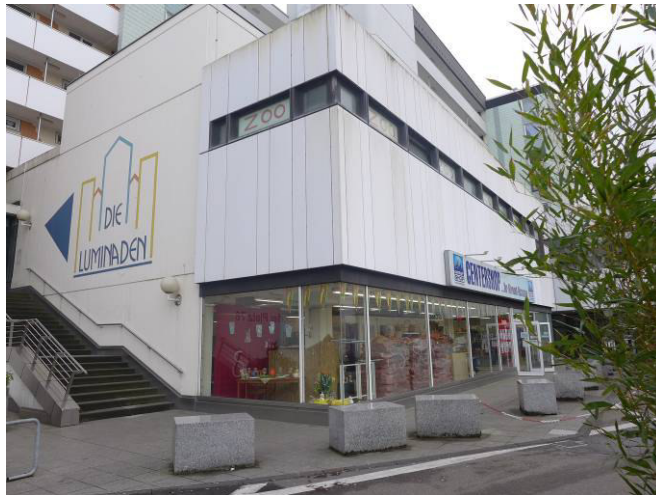
Rückseite Eingang Wöhlerstraße (Warenannahme)

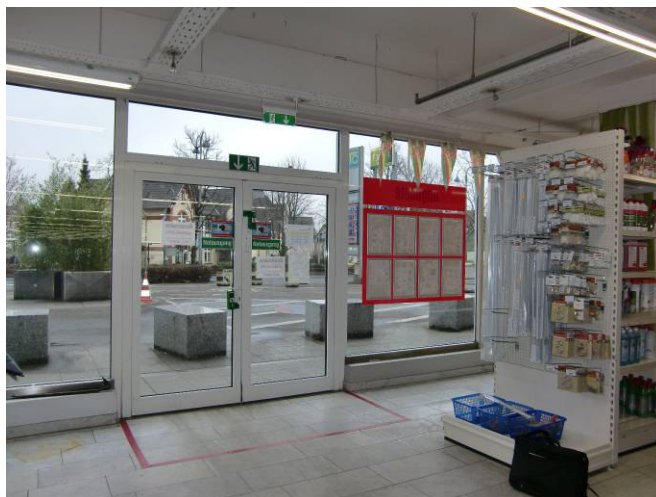
Eingang Wöhlerstraße T4 (Warenannahme)

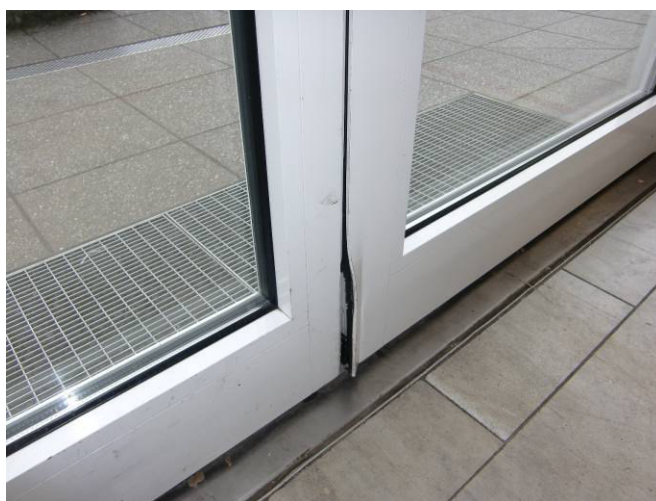
Beschädigte Türanlage

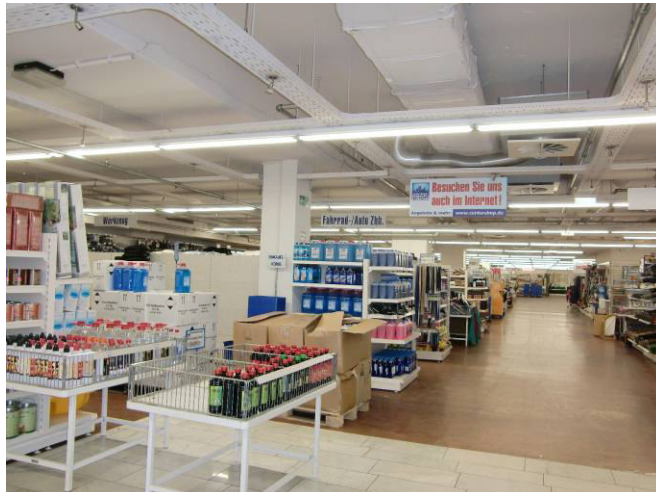
Verkaufsraum T4 (Achse E/14)

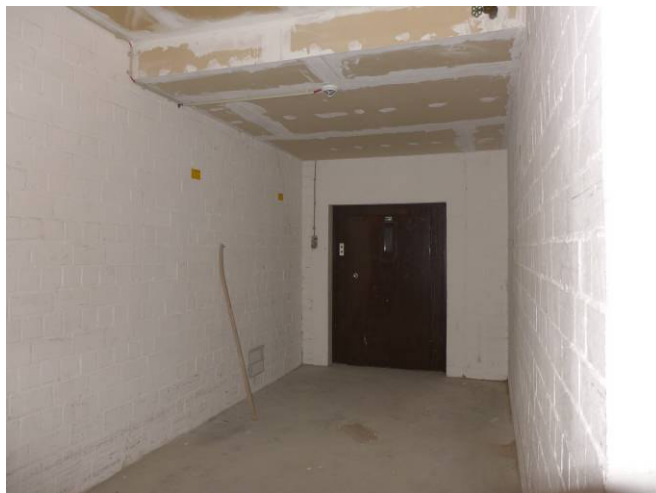
Kellerflur mit Aufzug (außer Betrieb)

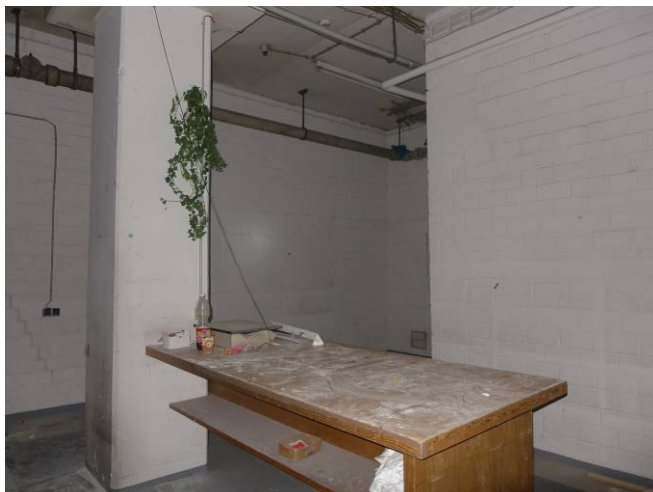
vorderer Kellerraum T 4 Bereich (Achse H/15)

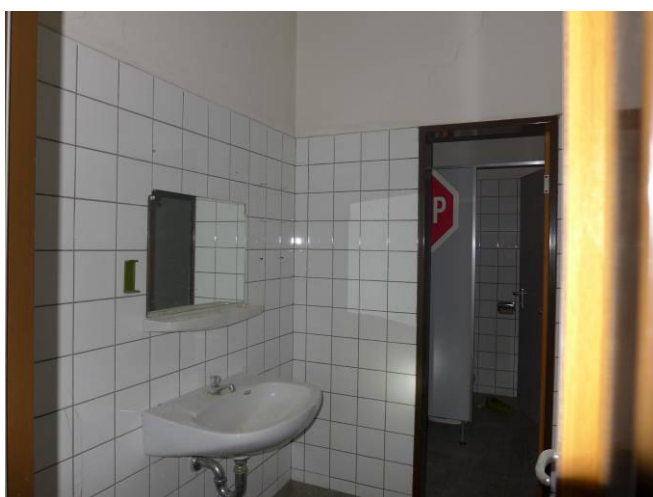
WC-Raum 1 (rechts) T4 im 1.UG (Achse H/14)

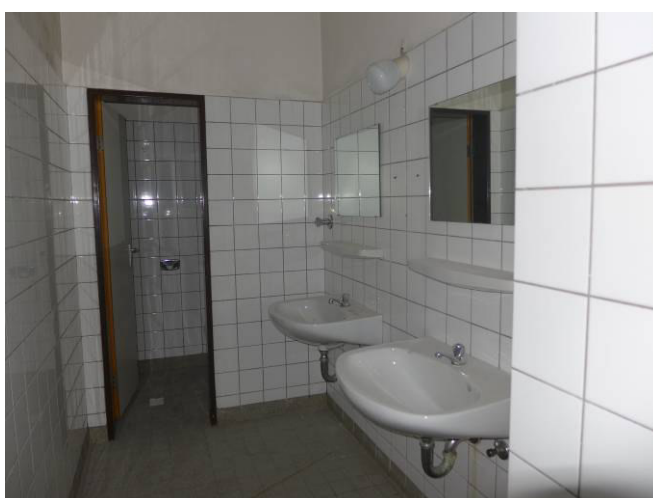
WC-Raum 2 (links) 1.UG (Achse H/14)

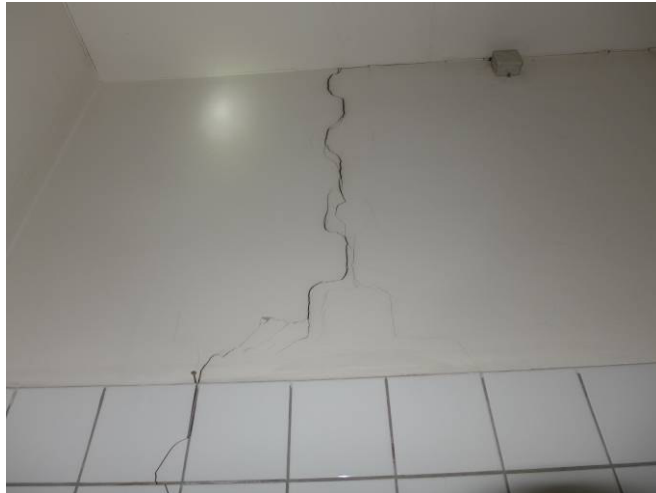
Riss in Kellerwand (Achse H/14)

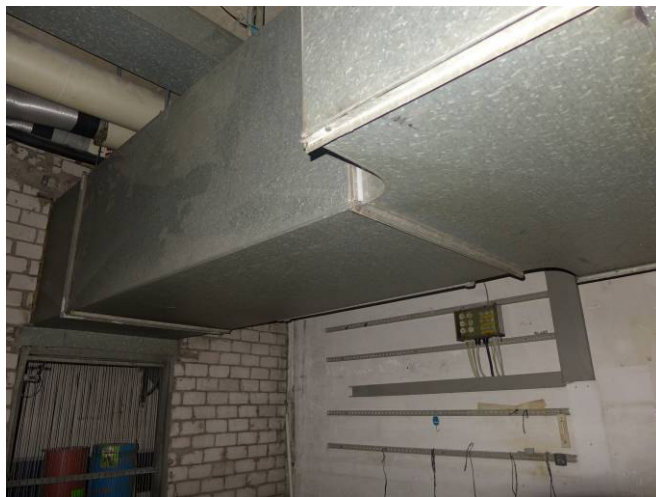
hinterer Kellerraum T4 mit Lüftungskanal

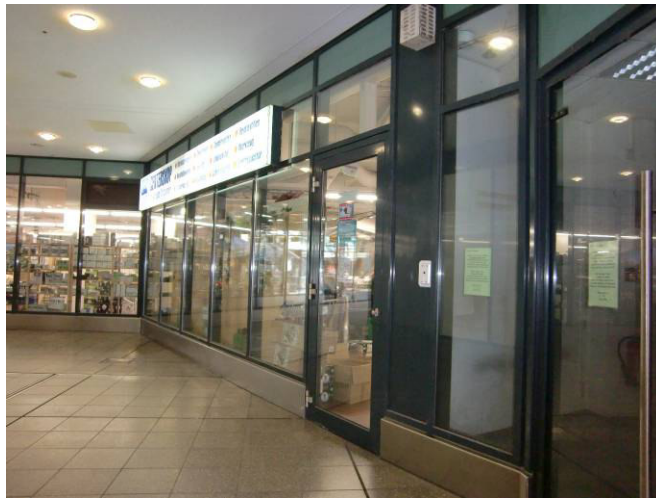
Fassade T6 (Achse L/13)

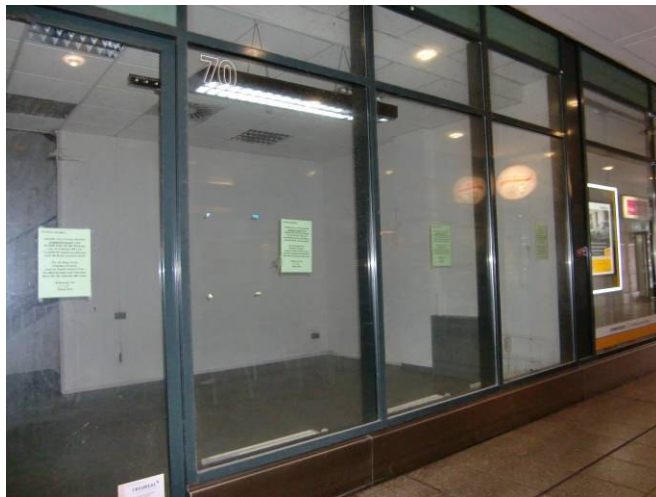
Eingang kleines Ladenlokal T6

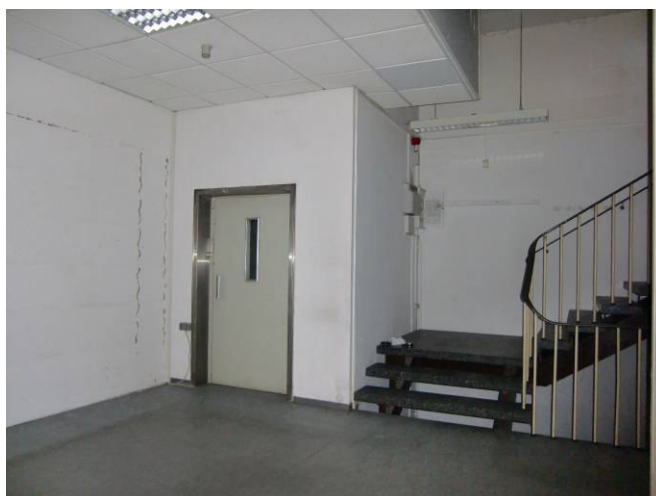
Verkaufsraum Erdgeschoss

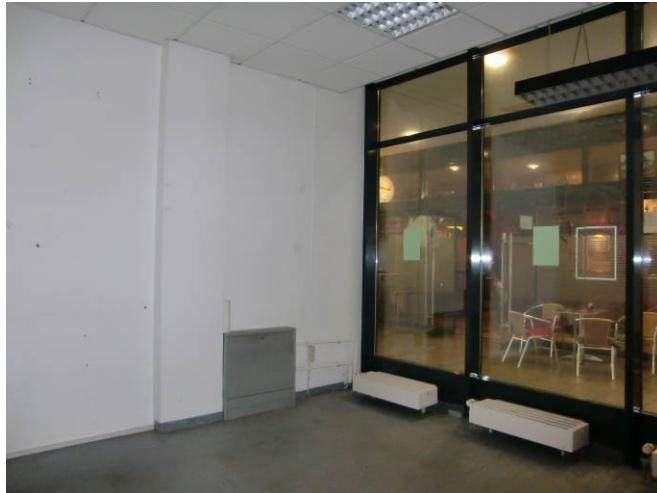
Verkaufsraum Erdgeschoss (Achse M/13)

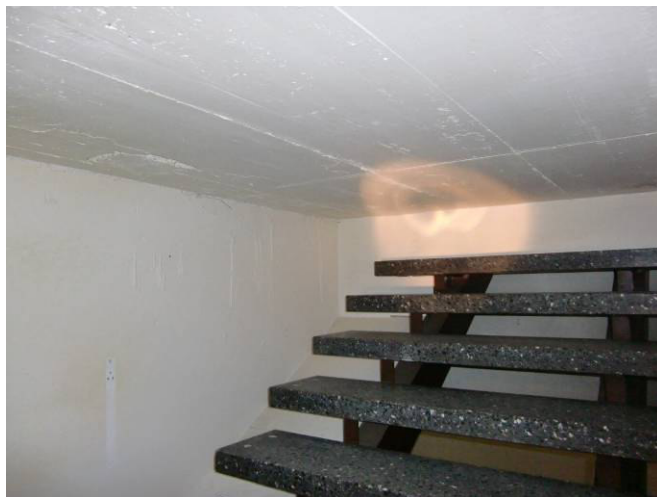
stillgelegte Treppe zum 1.OG (Teilbereich 3)

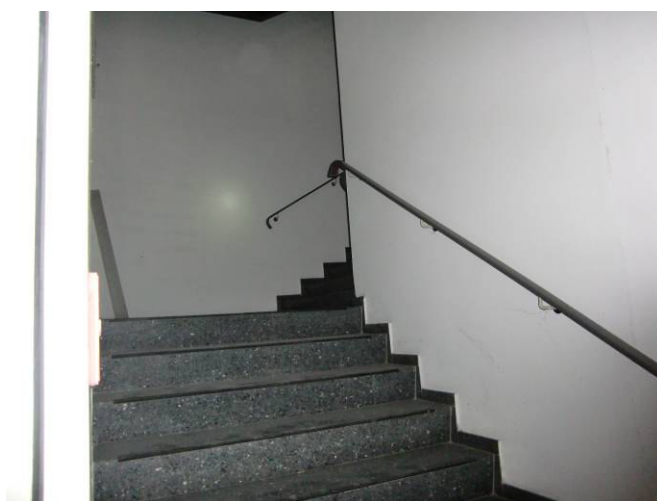
Treppe zum 1. UG

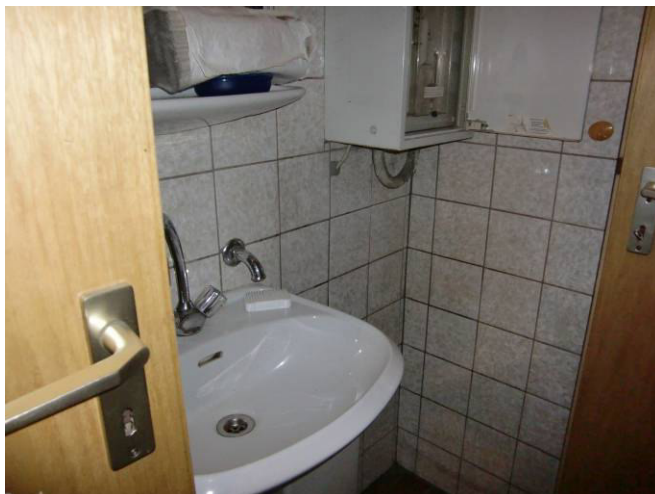
WC-Raum 1.UG

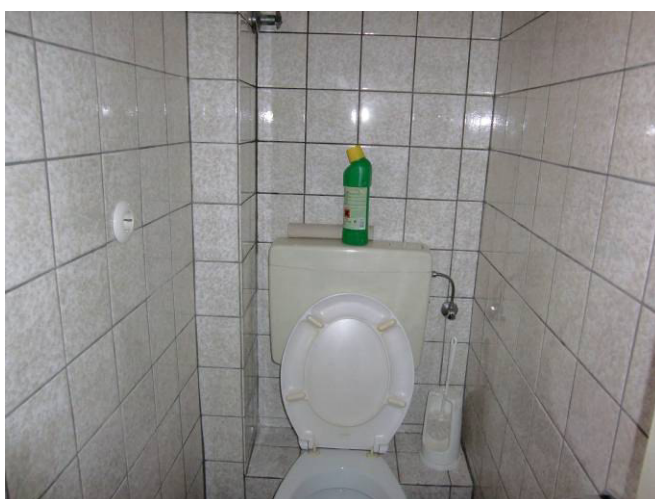
WC-Raum 1.UG

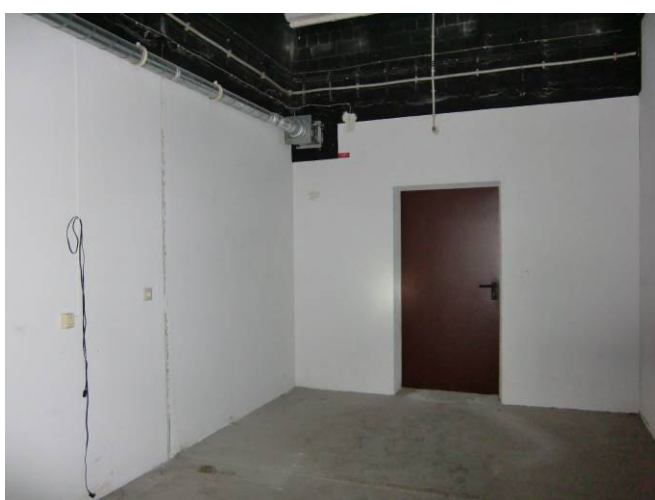
Lagerraum 1. UG mit Ausgang zur Andienungszone

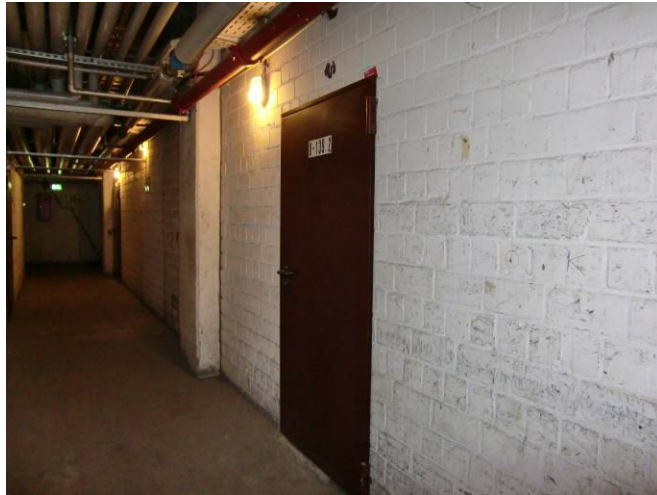
Zugang zum 2. Lagerraum T6 nur aus der Andienungszone

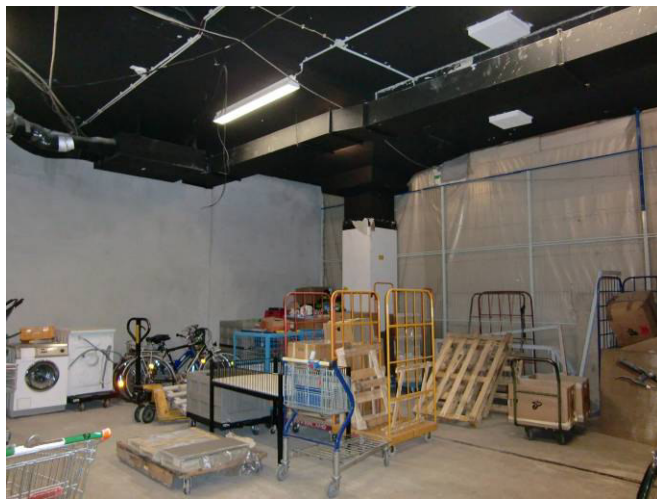
2. Lagerraum T6 im 1. UG

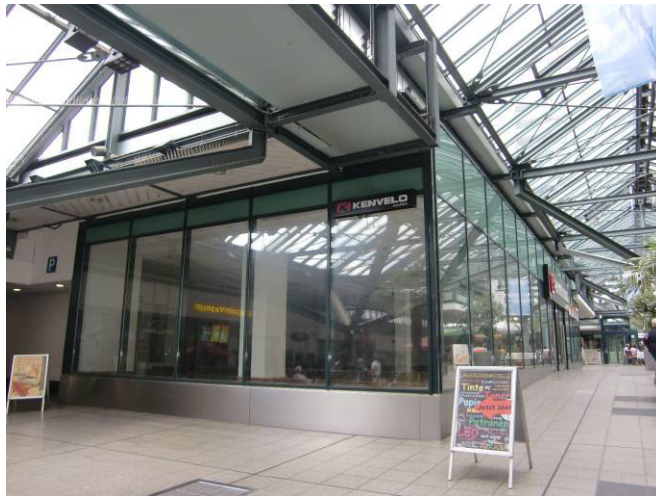
Eckfassade (Erweiterungsfläche) Ladenlokal T6 1. OG

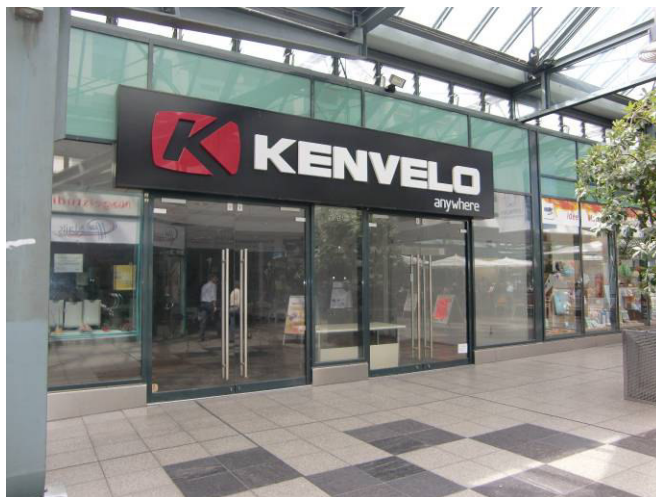
Eingang T6 1. OG Schrägstraße

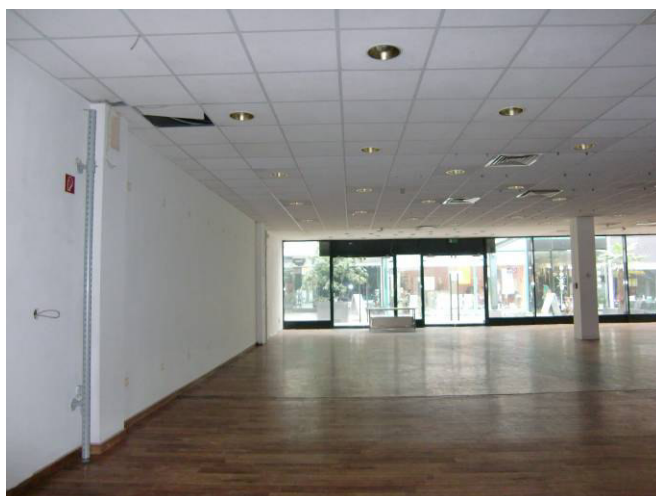
Ladenlokal mit Erweiterungsfläche

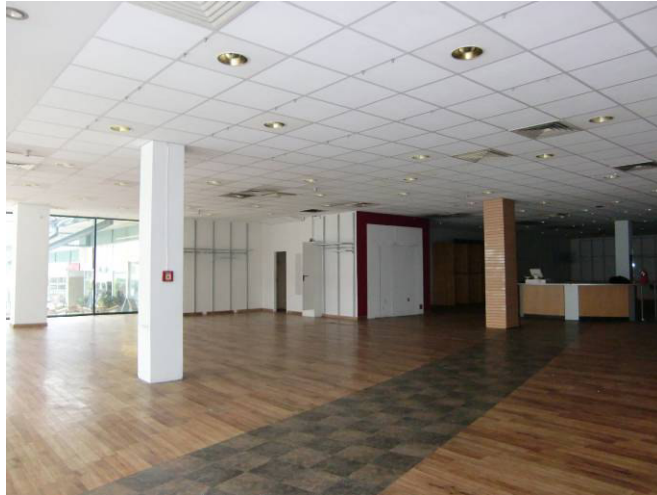
Ladenlokal (Achse K-L/13)

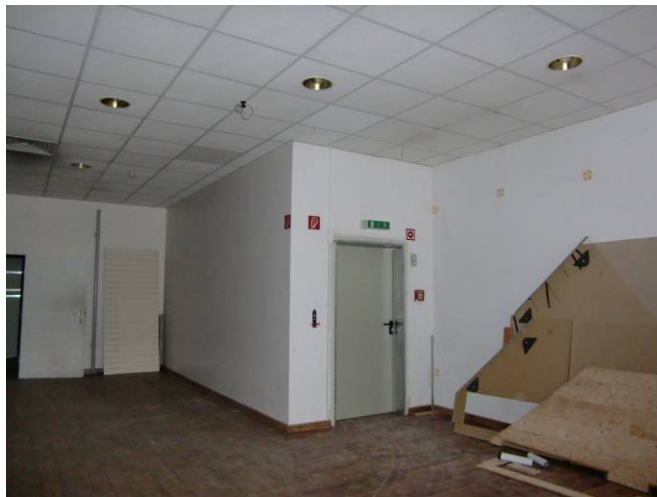
Zugang vom EG durch allg. Treppenhaus

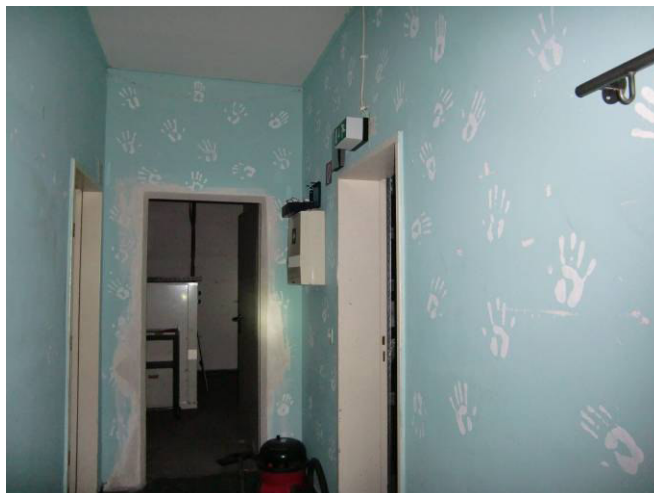
Flur zu den Personalräumen

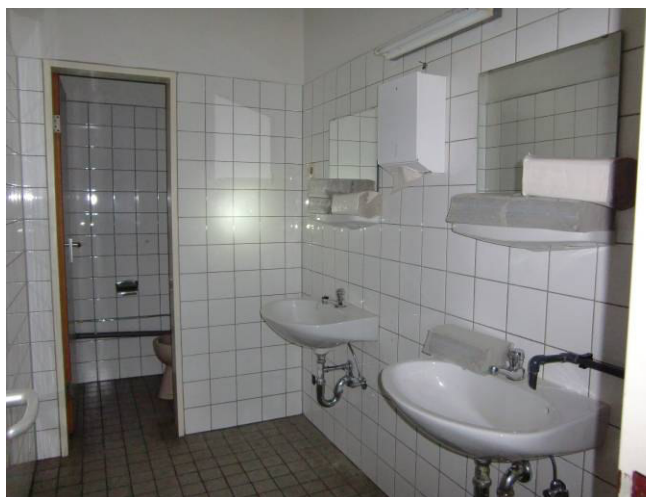
Wasch-/WC-Räume

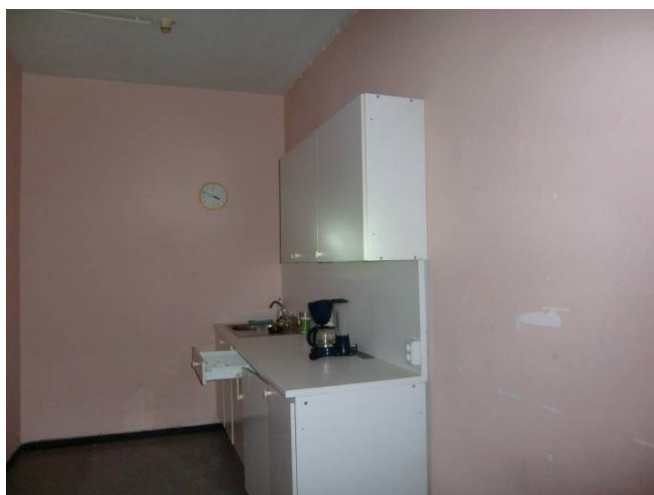
Aufenthaltsraum
