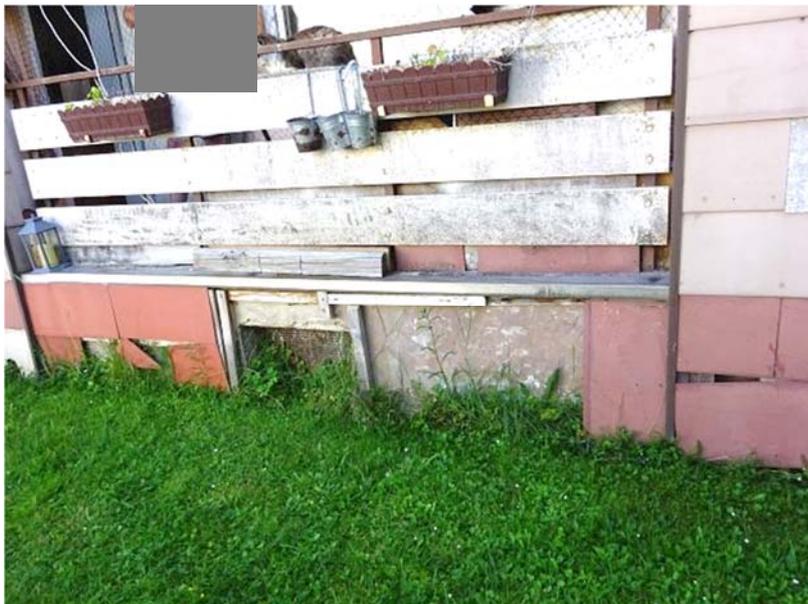
schadhafte und fehlende Plattenbekleidung

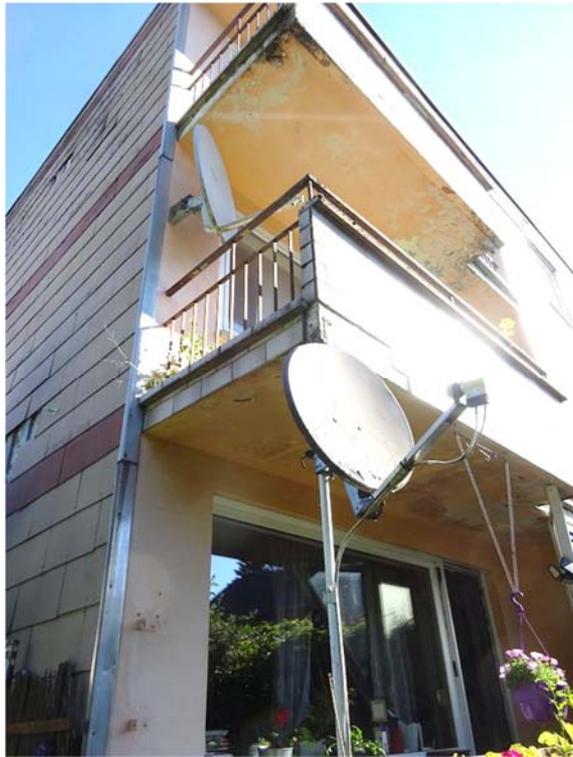
schadhafte Balkone / Loggien

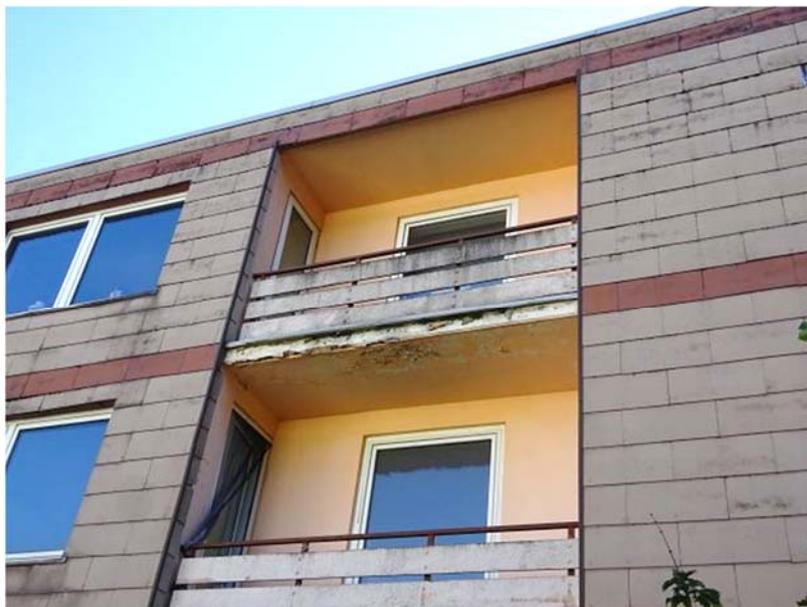
schadhafte Balkone / Loggien

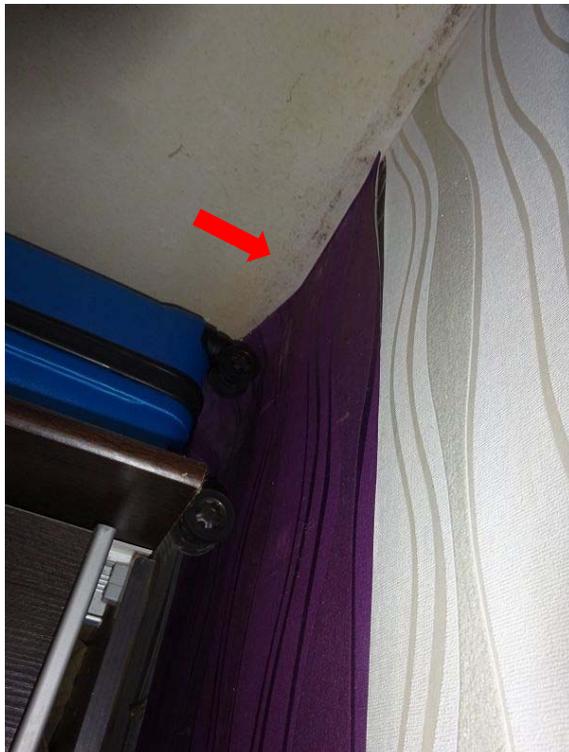
Schimmelbildung Außenwanddecke / Deckenbereich

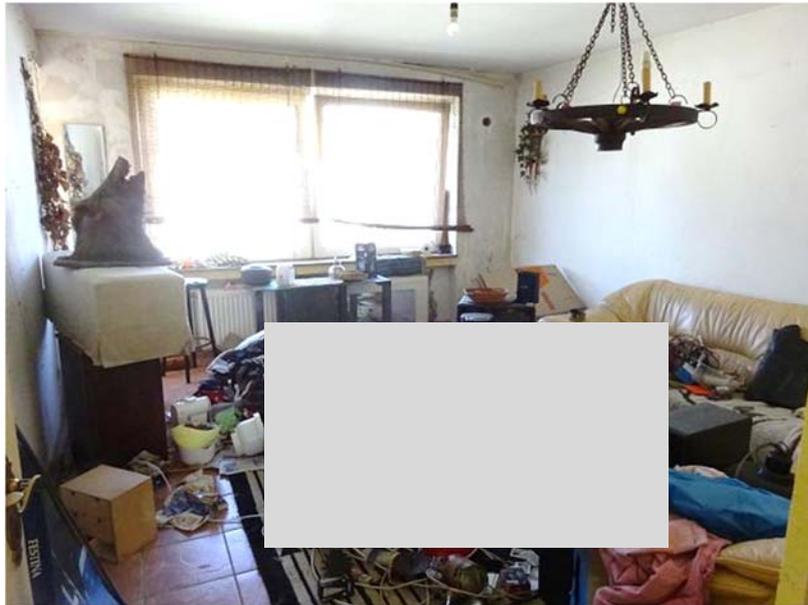
unbewohnte Wohnung 2. OG rechts

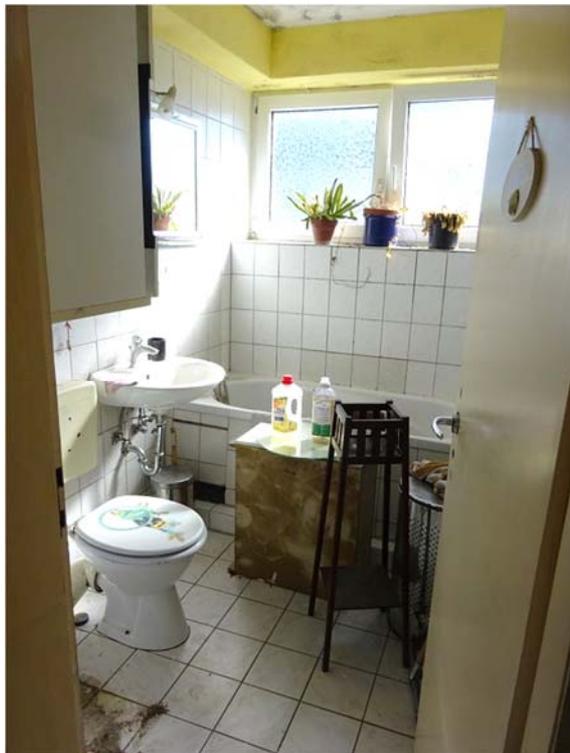
Bad mit Schimmelschäden

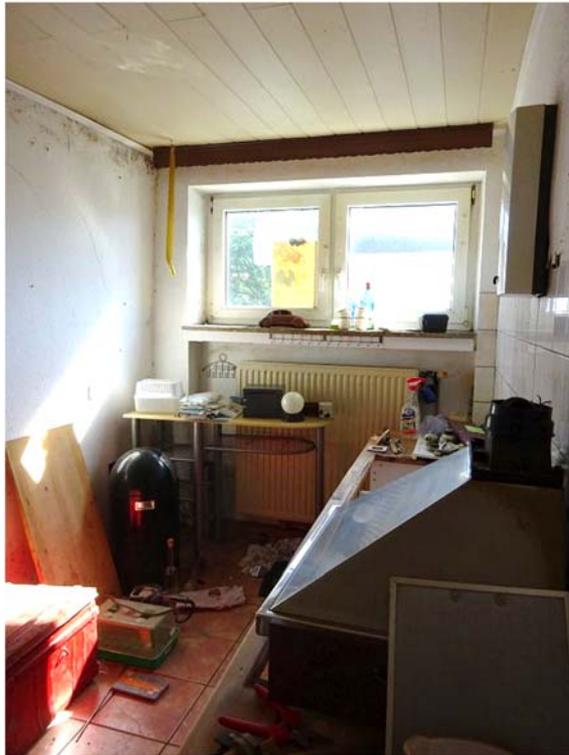
Küche mit Schimmelschäden

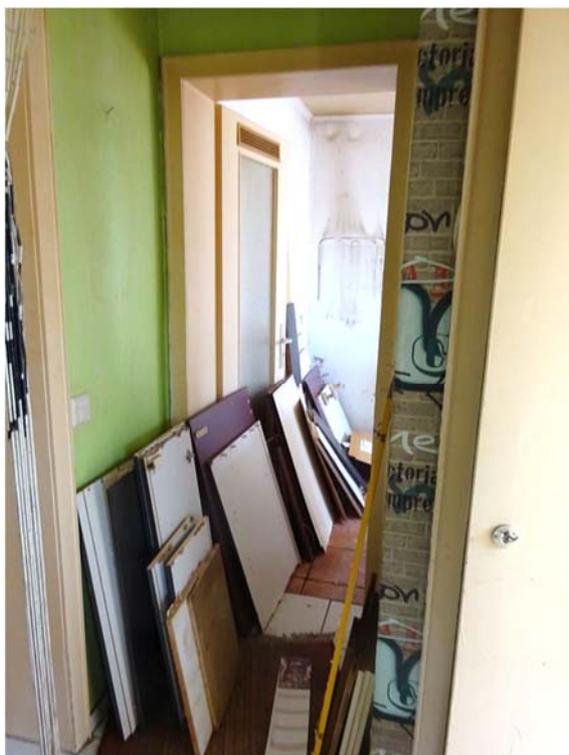
Flur mit Sperrmüll

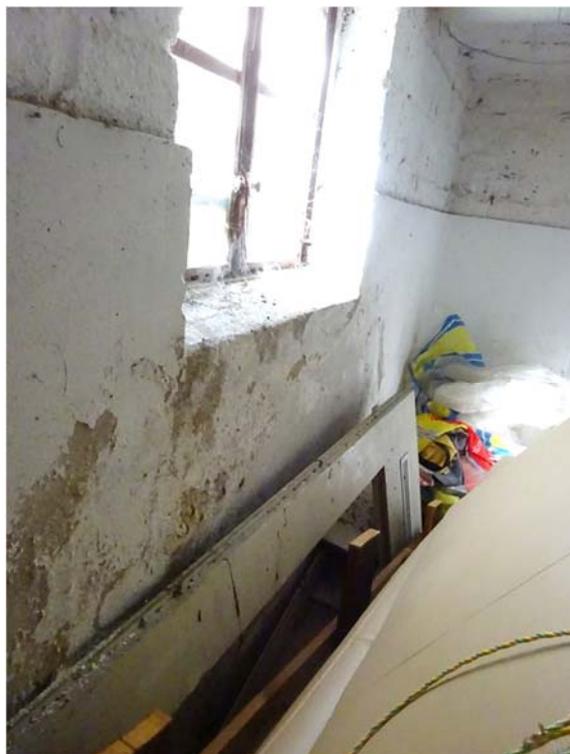
Feuchteschäden Außenwand

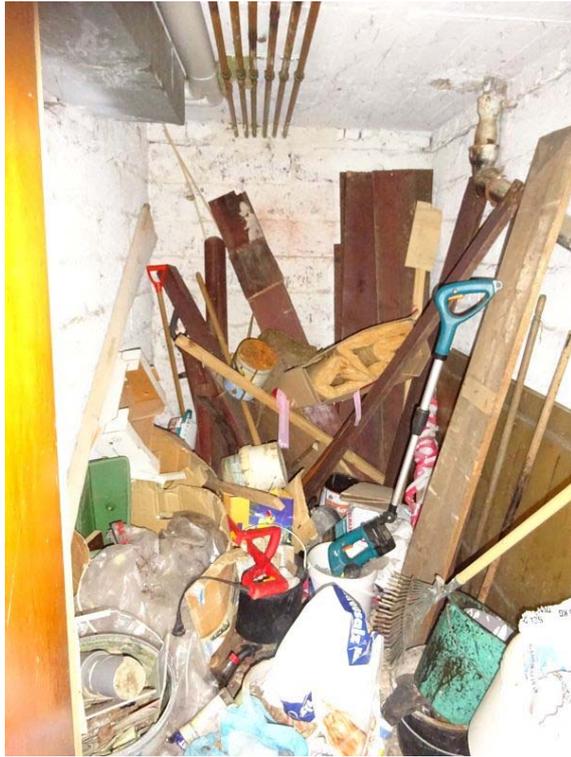
ungeräumter Keller

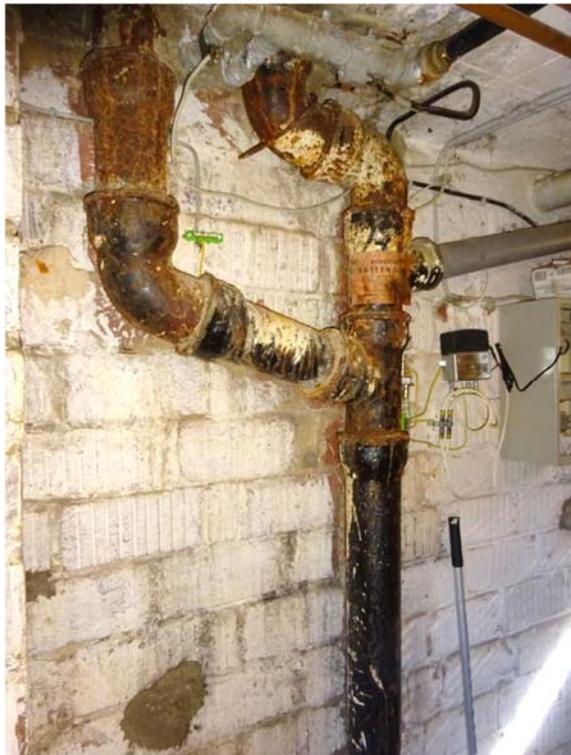
alte Fallrohre
