RMH - Sperberweg 6

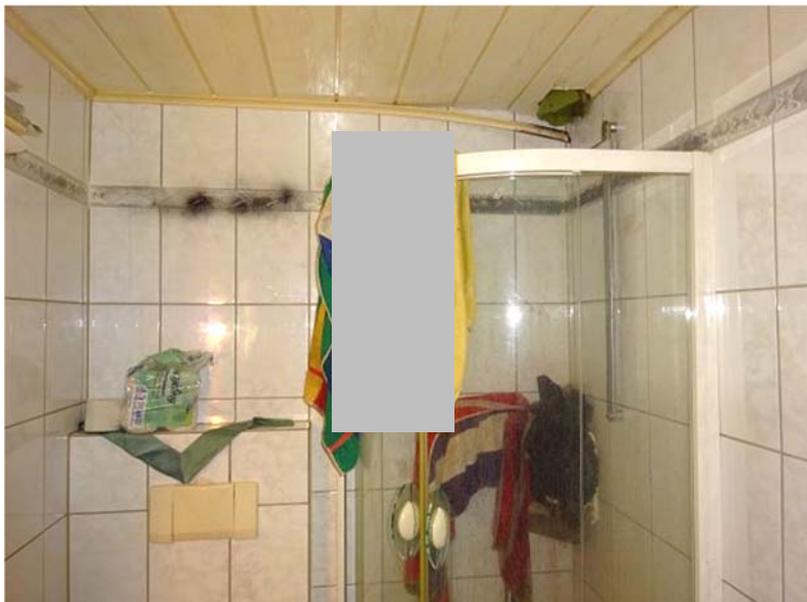
Ventilator demontiert, ggf. Feuchteschaden

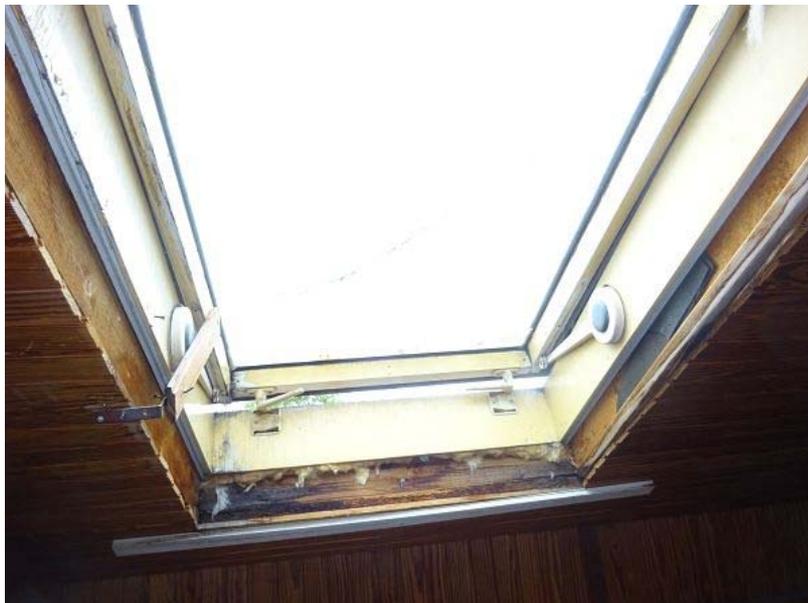
Dachflächenfenster schadhaft

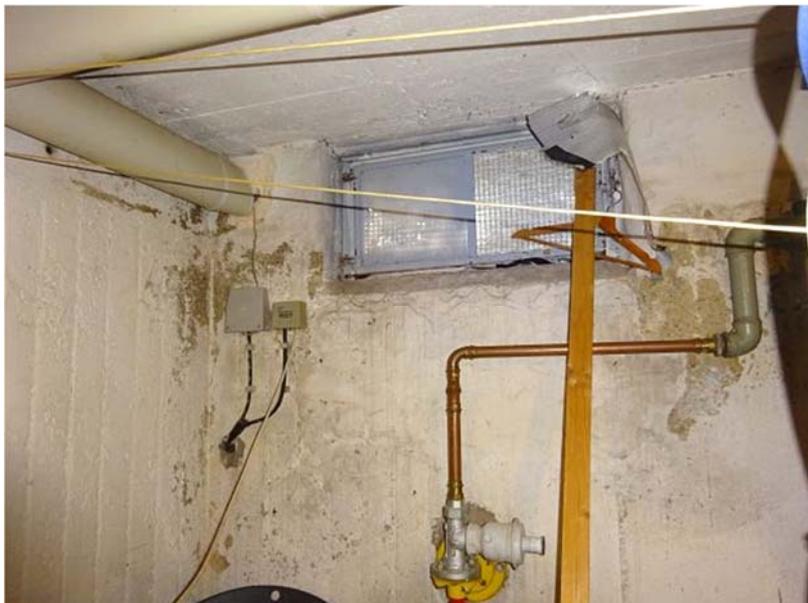
Gasanschluss KG / Ausblühungen Außenwand
