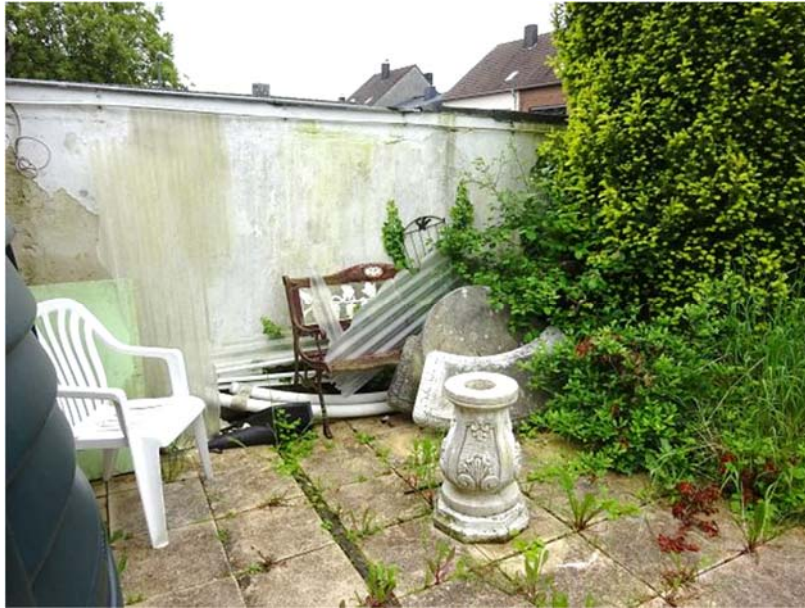
rückwärtige Fassade Garagenblock - Ausblühungen / Feuchte

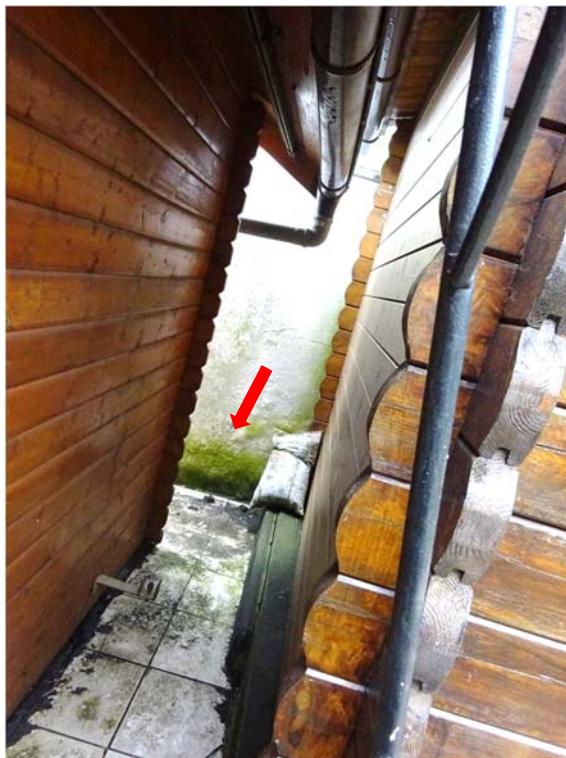
Algenbildung / Feuchte rückwärtige Fassade, Garage Flst. 268

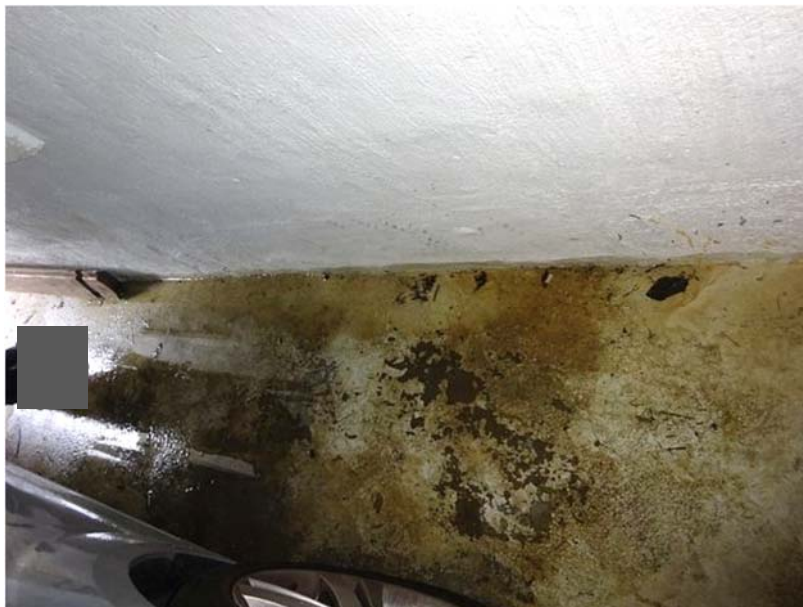
Boden innen mit Pfützenbildung

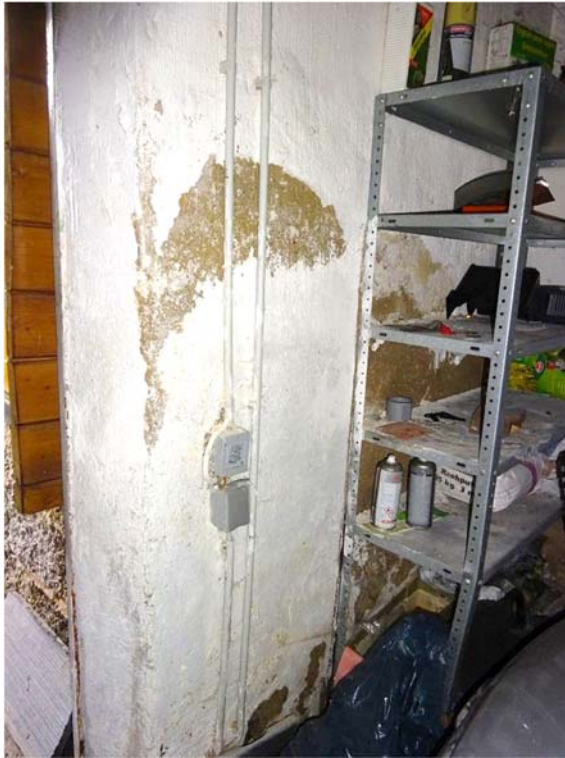
hintere Rückwand / Feuchte

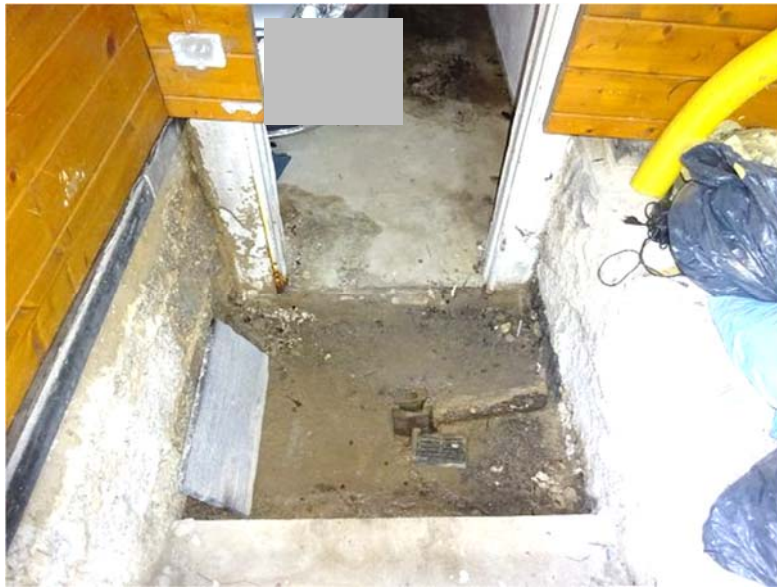
Bodenablauf / Feuchte (Zugang Garage auf Flst. 277)
