Cockerillstraße 160 mit ETW Nr. 1 / EG rechts

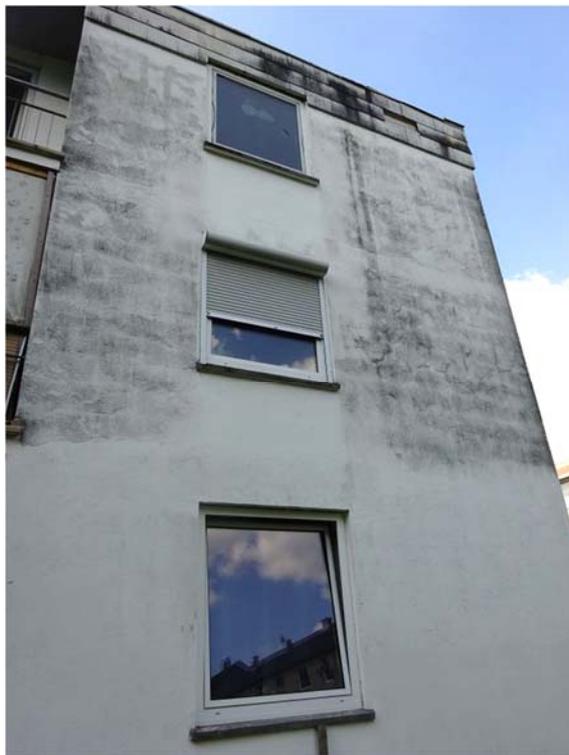
Seitenfassade hinten (mikrobakterieller Bewuchs)

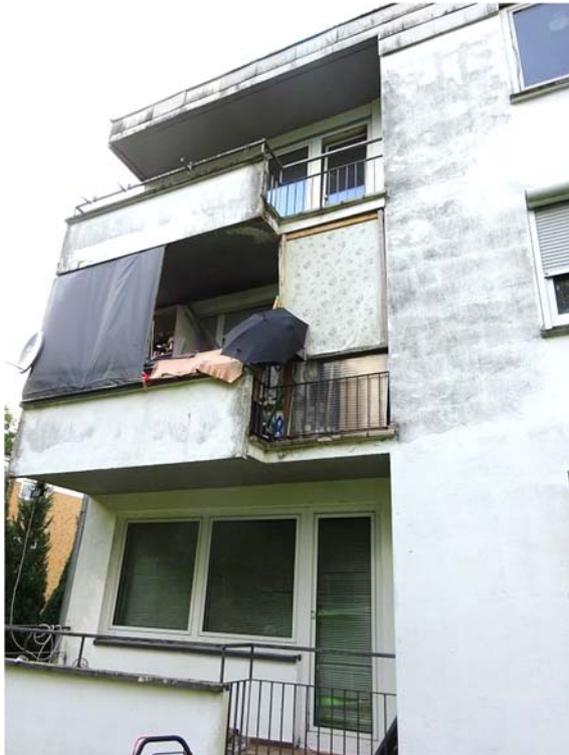
Balkone hinten / Feuchteschäden

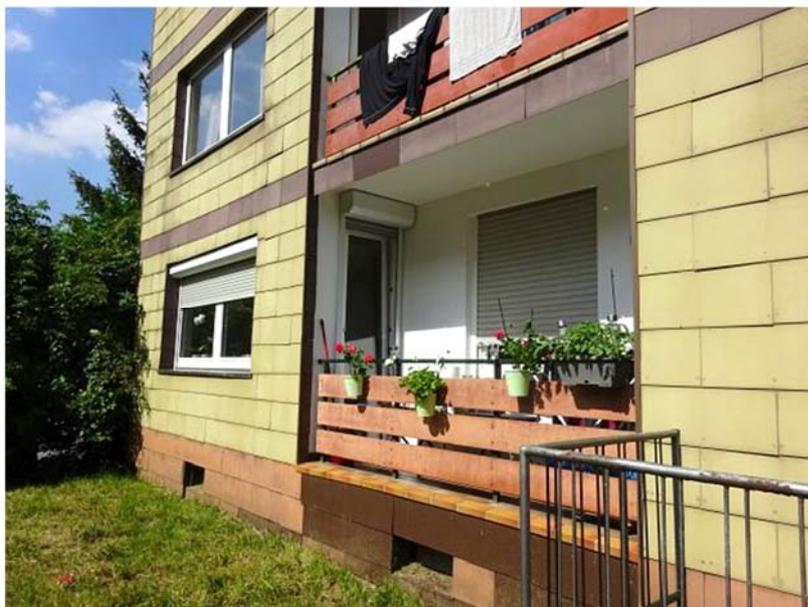
Gartenansicht ETW Nr. 1 - EG (Sockelplatten erneuert)

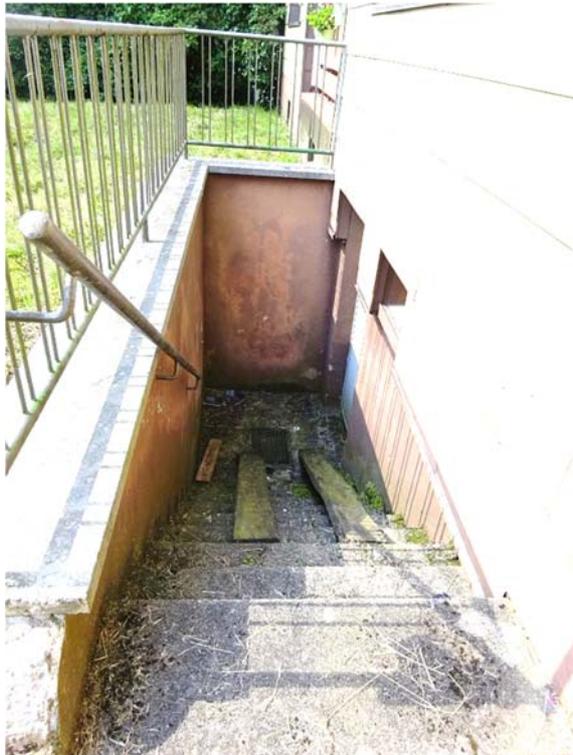
Kelleraußentreppe / Feuchte

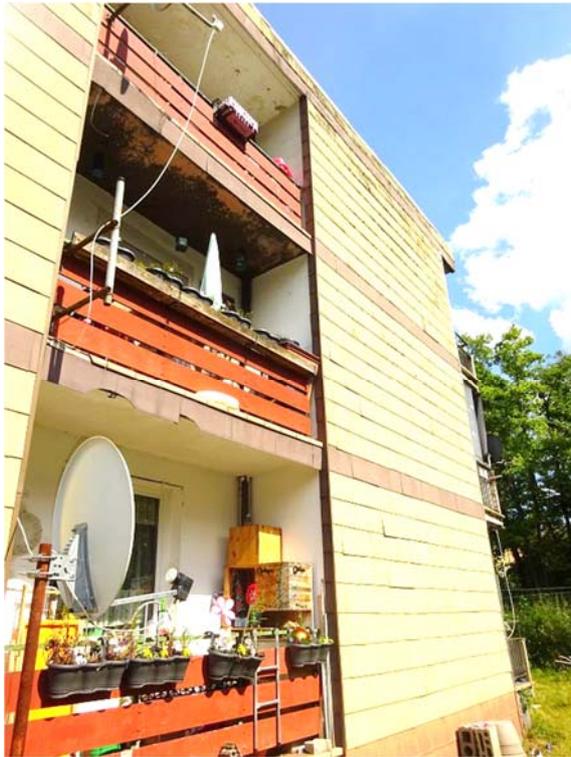
Loggien (Bodenplatten und Bekleidungen teils schadhaft)

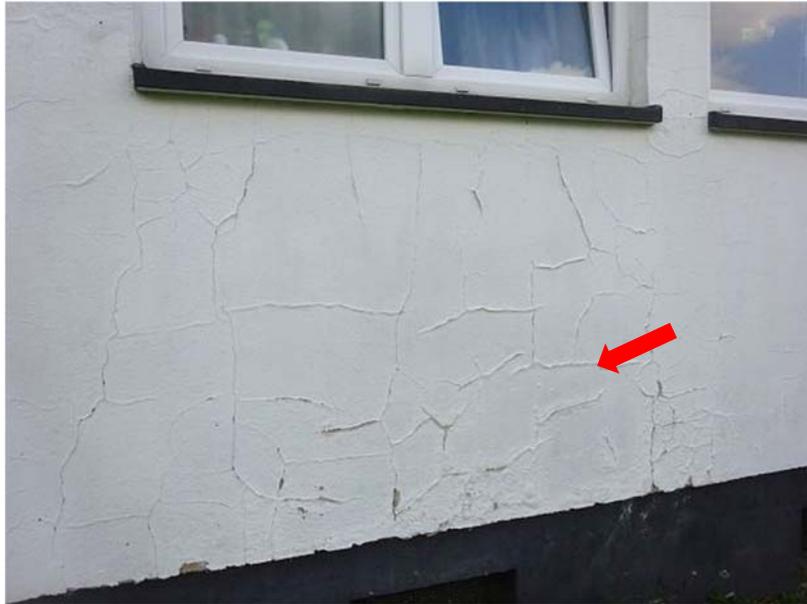
Risse in Putzfassade Bereich Bad ETW Nr. 1

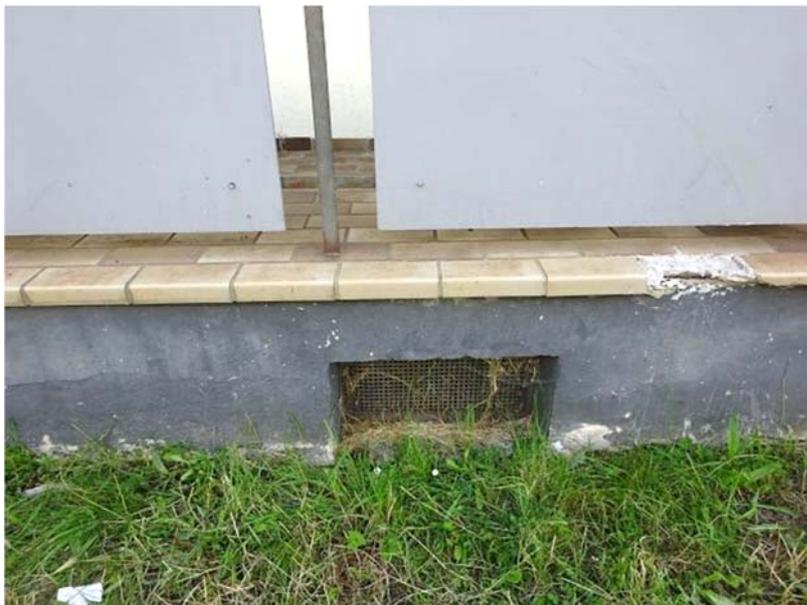
Abplatzungen an Sockel und Fliesenbelag Laubengang

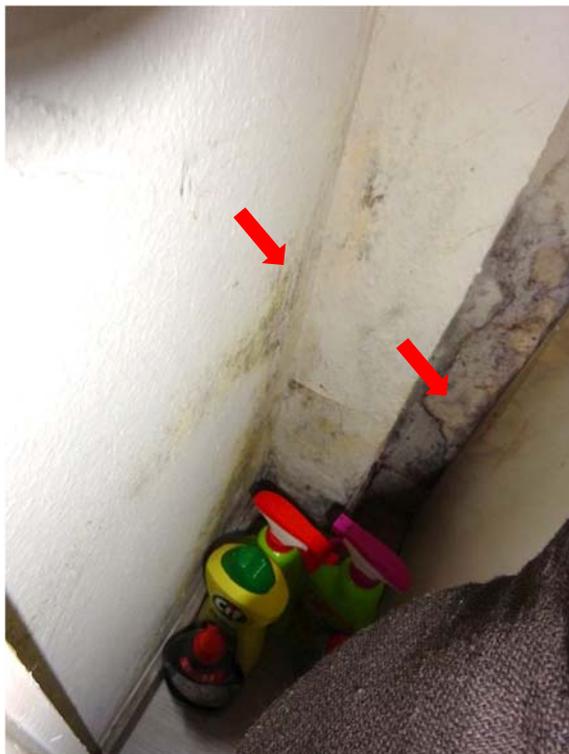
Schimmelschäden Außenwandssockel Küche

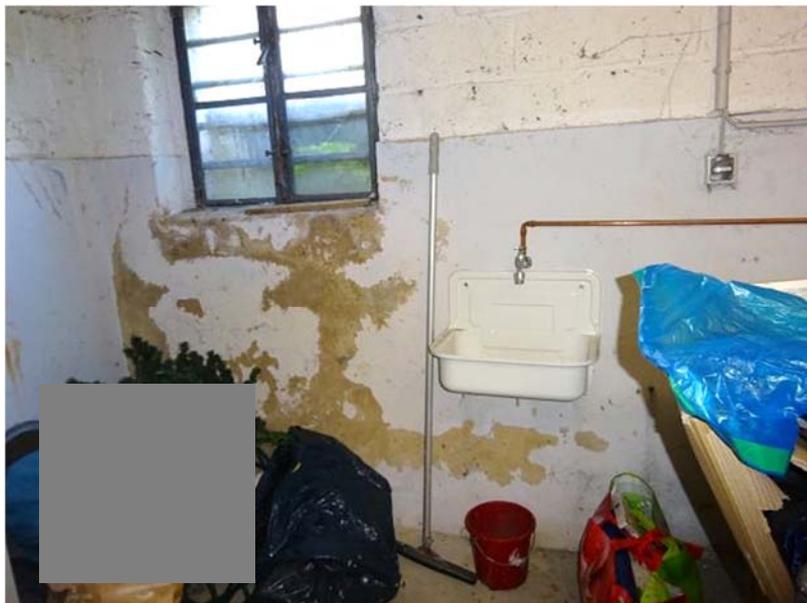
Abplatzungen an Außenwand

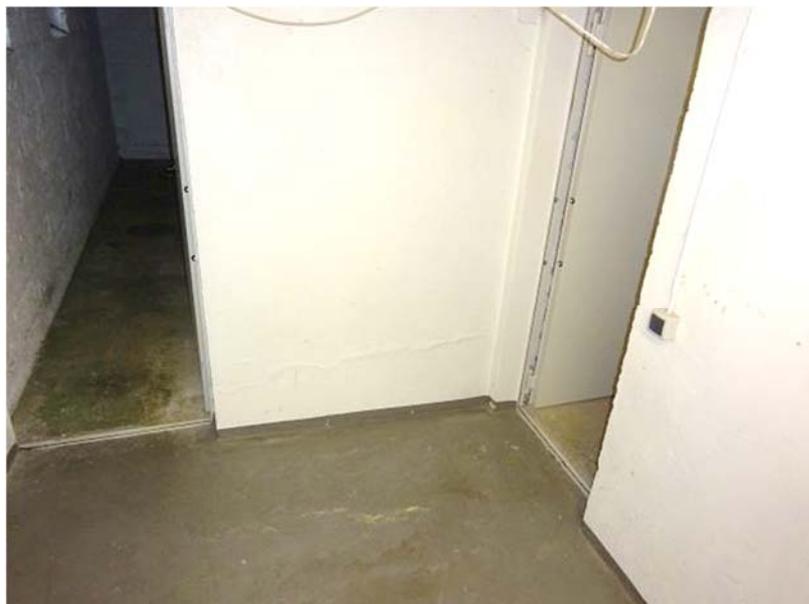
KG Boden (leichte Ausblühungen)
