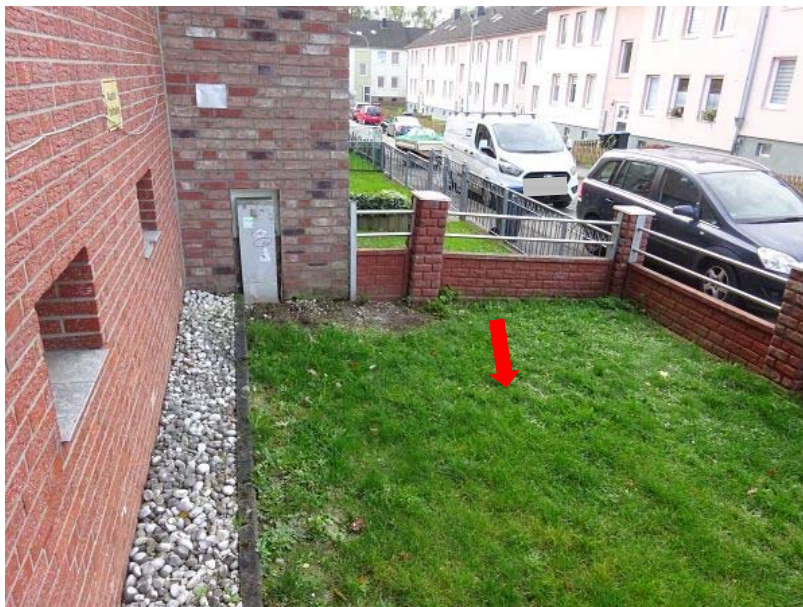
Vorgarten (Stellplatzflächen nicht nutzbar)

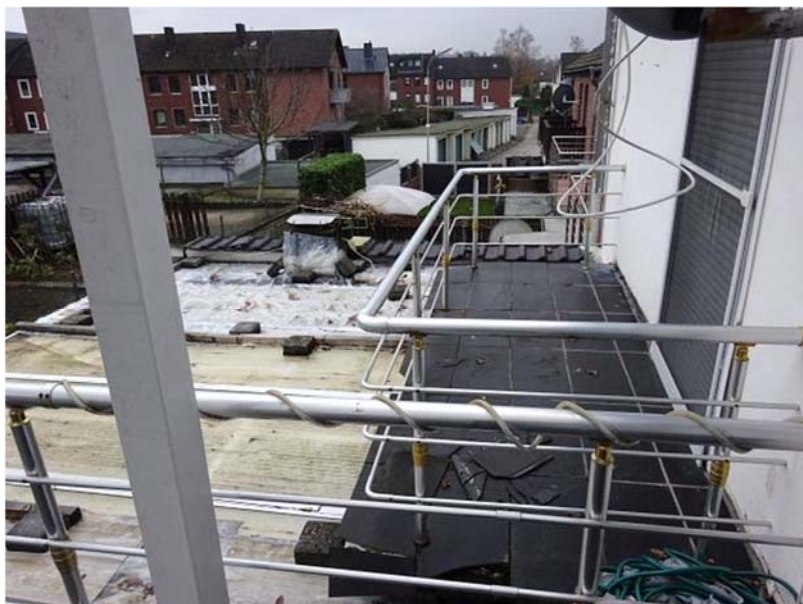
u.a. Dacheindeckung Wintergarten schadhaft

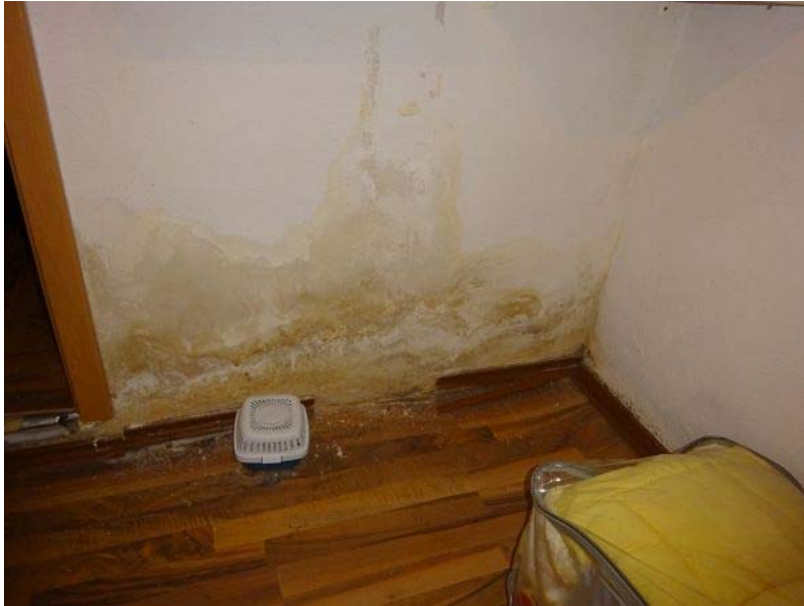
Feuchteschäden Anbau KG
