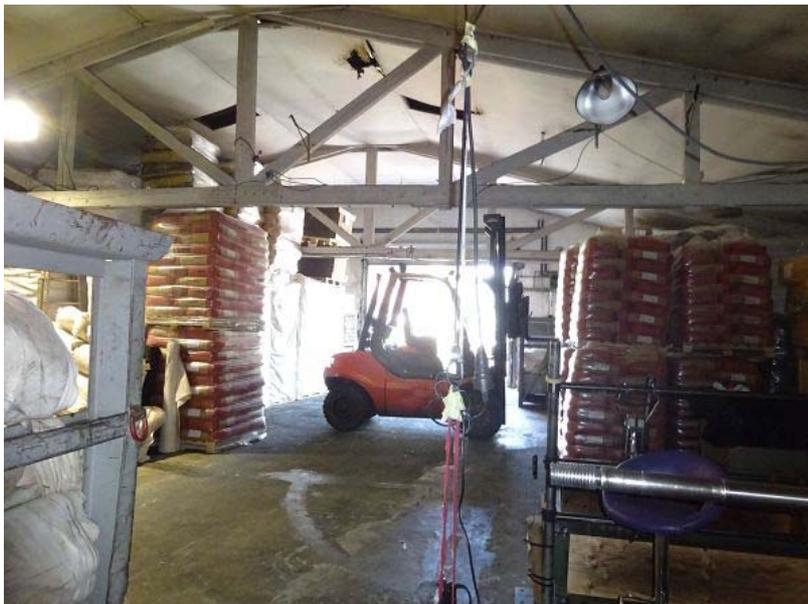
Hallendach mit Altschäden (repariert)

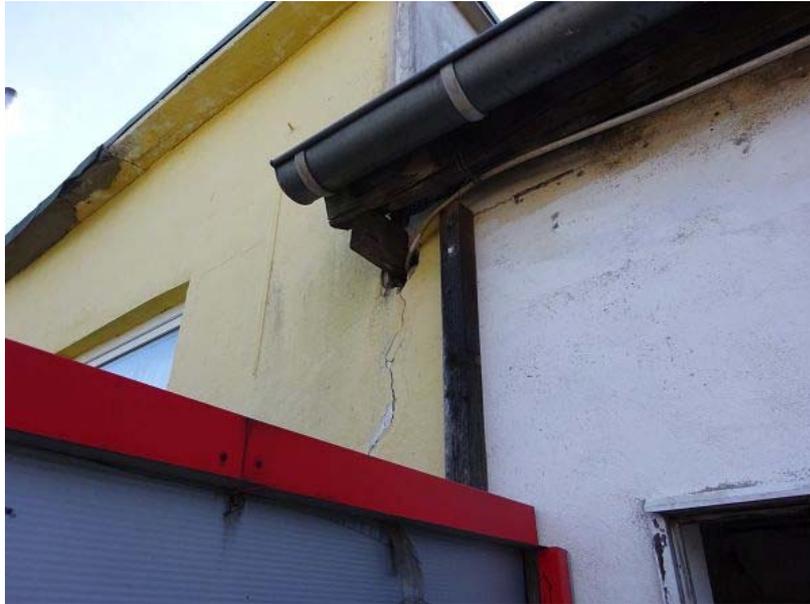
Anschluss zu Wohntrakt (jetzt Flst. 879) – gemeinsame Trennwand

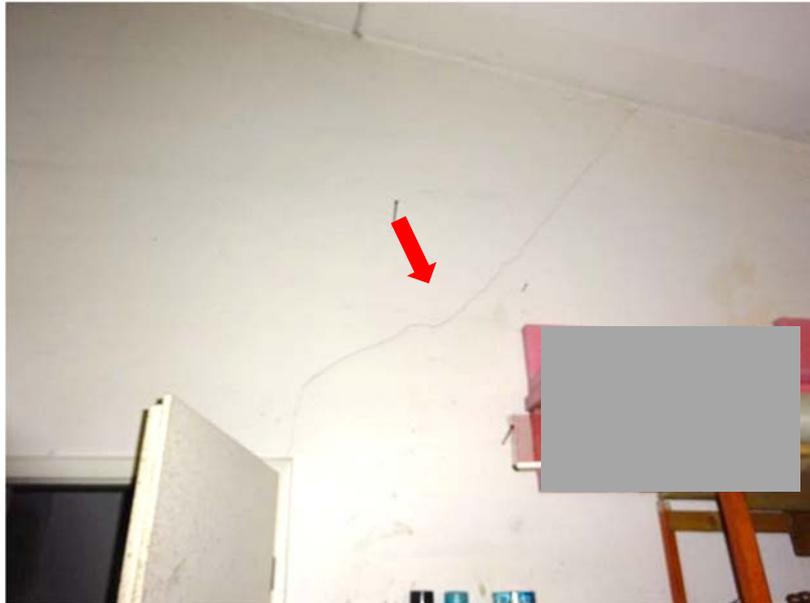
Rissbildung Zwischenwand

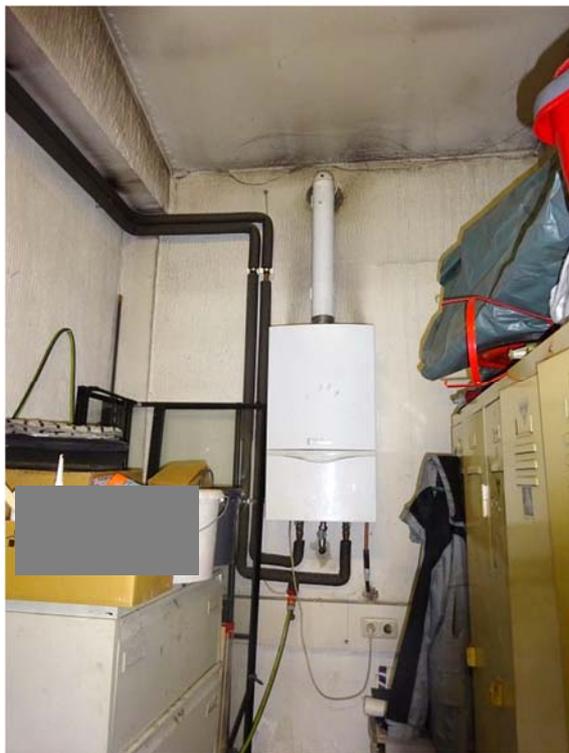
Nebenraum mit Heizung (Gasanschluss über Flst. 879)

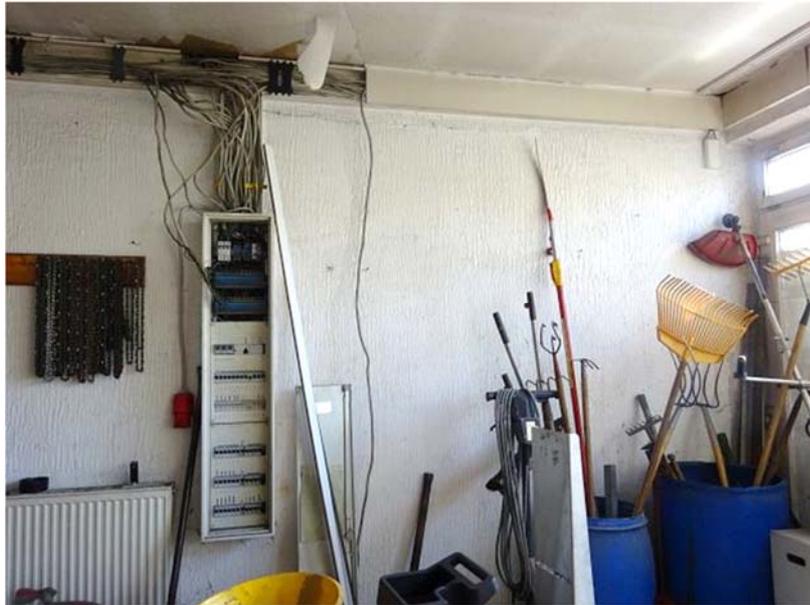
Teilerneuerung Elektroanlage
