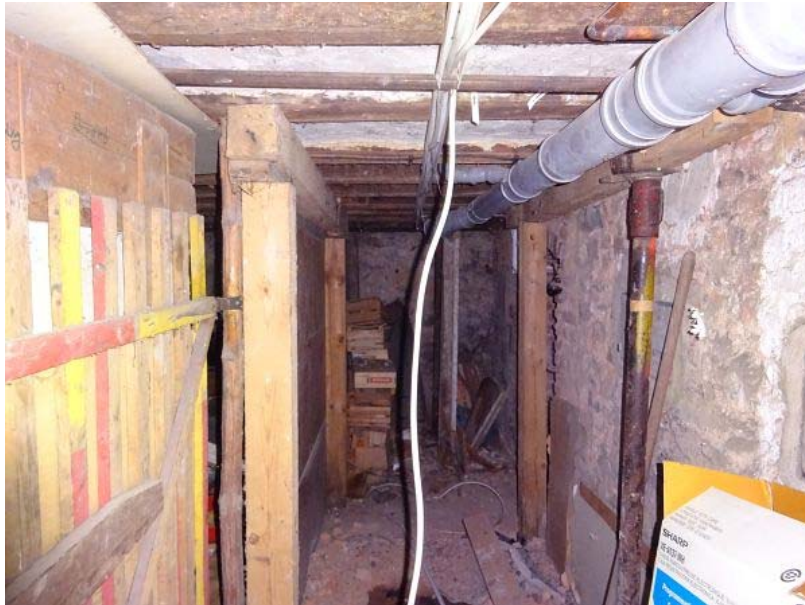
KG, Decke provisorisch abgestützt

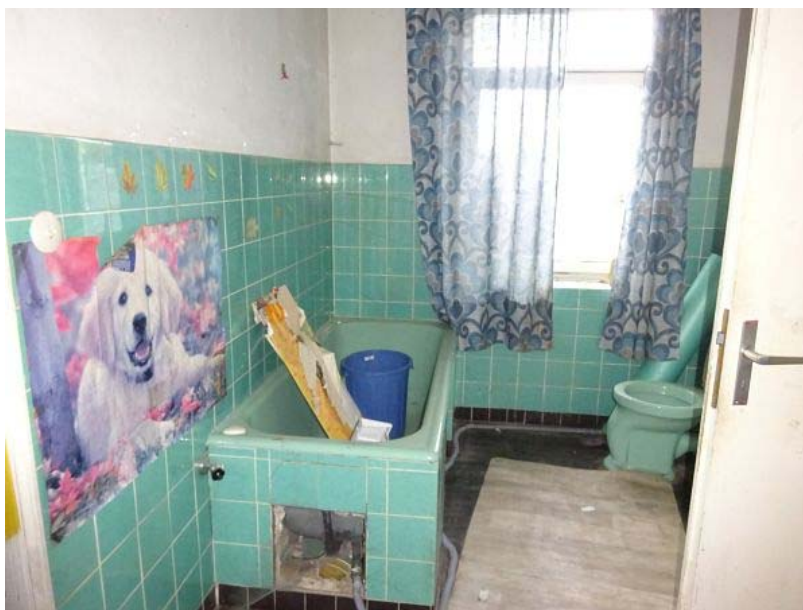
Bad OG (nicht nutzbar)

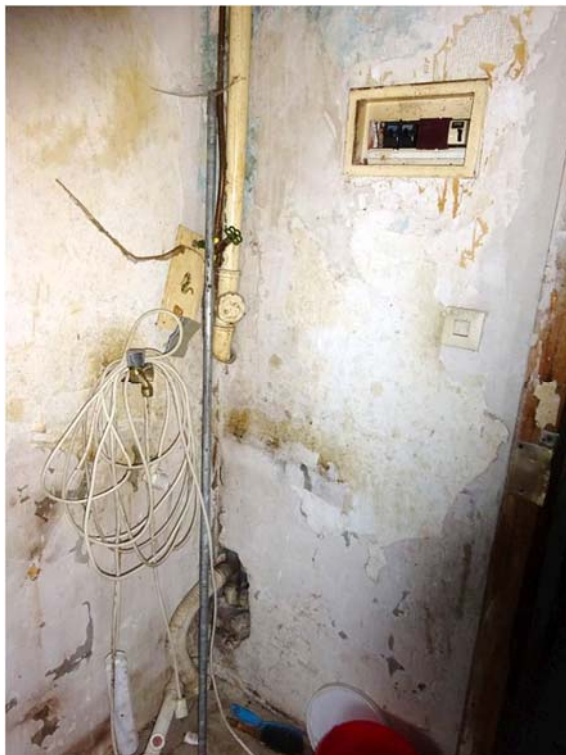
Detail – alte Sicherungen und Leitungen

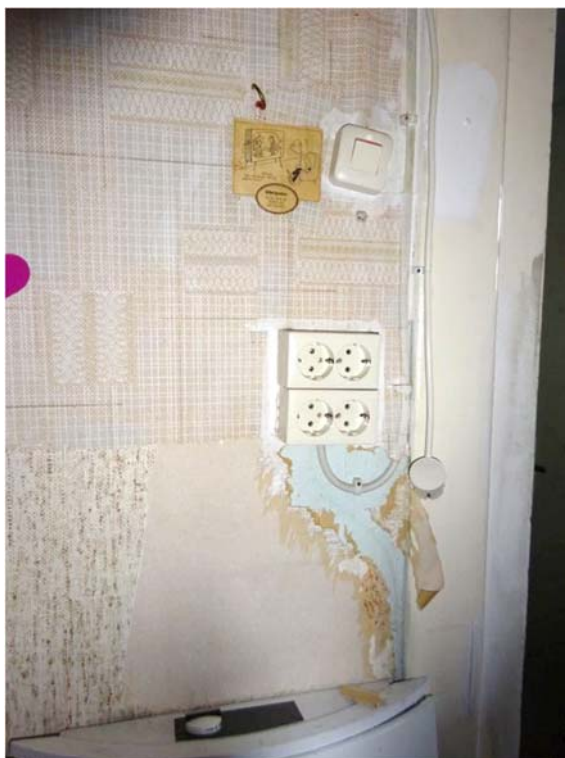
Schalter und Steckdosen provisorisch

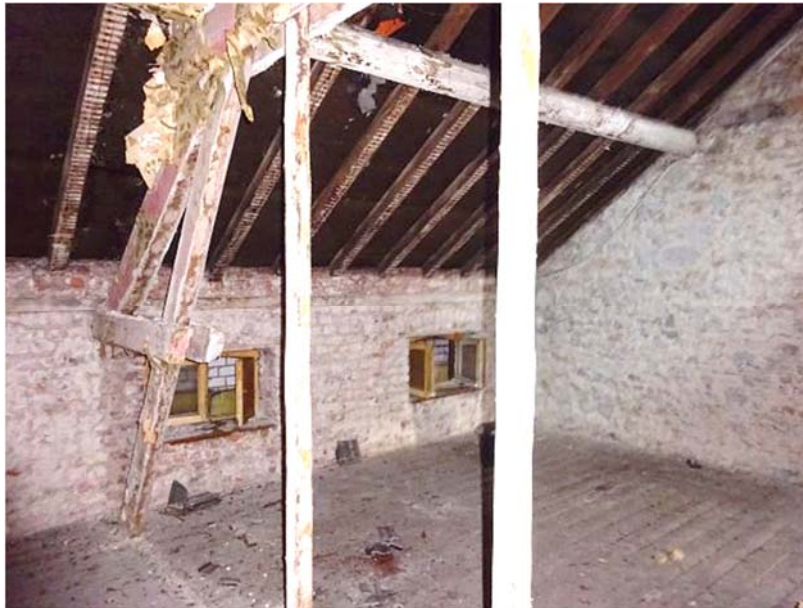
DG – Innenwände entfernt

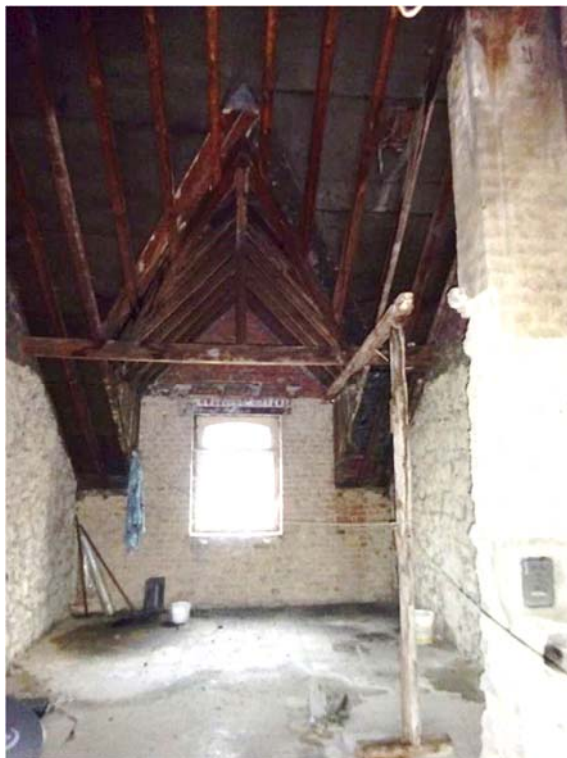
Gaube / Zwerchhaus – Feuchteschäden, Kamin versottet

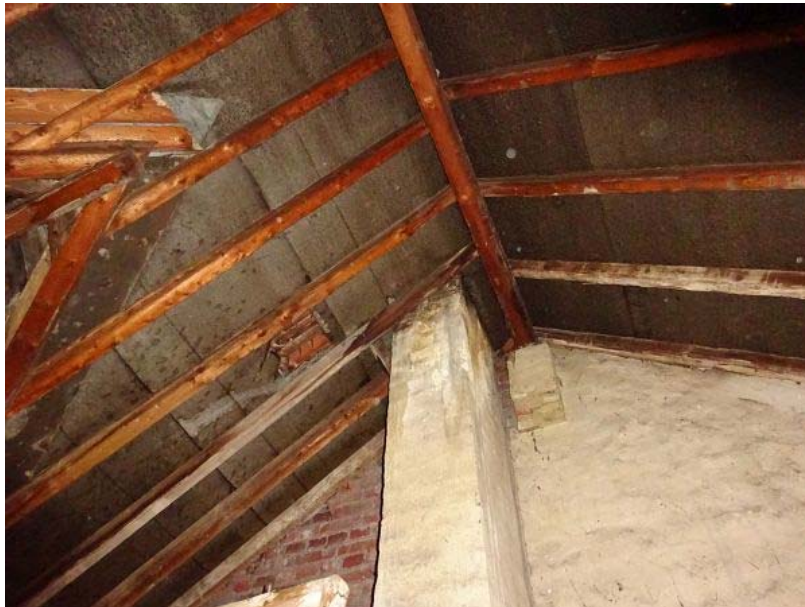
Feuchteschäden Kamin / Schäden Dachpappe
