„Konkordiasiedlung 42“ - Straßenansicht

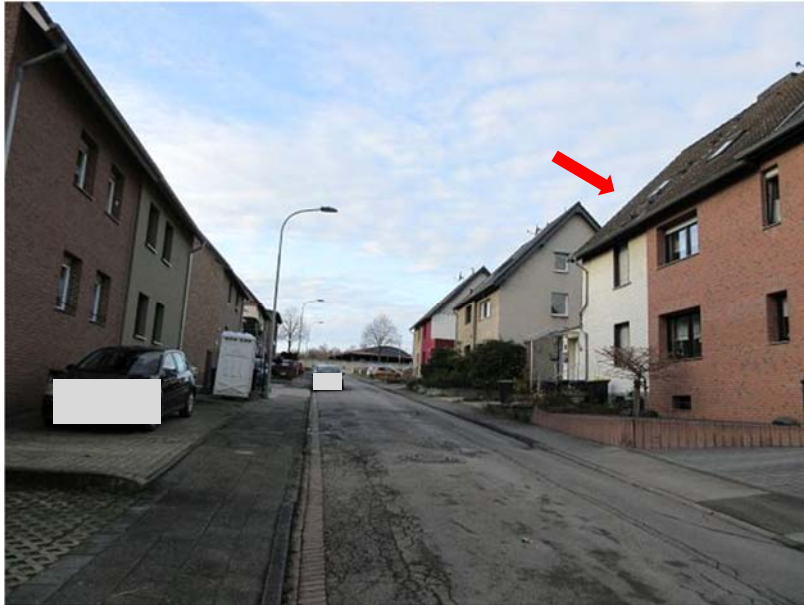
„Konkordiasiedlung“ - Straßenflucht Südwest

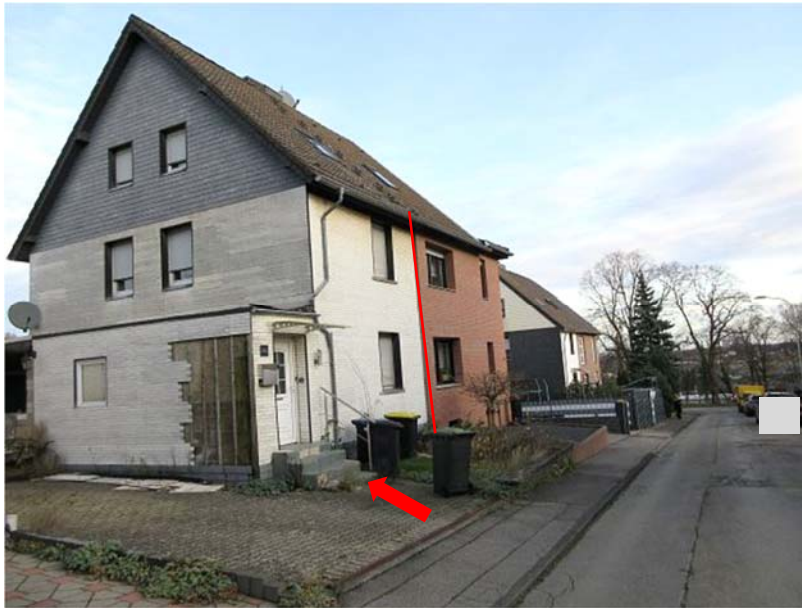
Konkordiasiedlung 42 und Straßenflucht Nordost

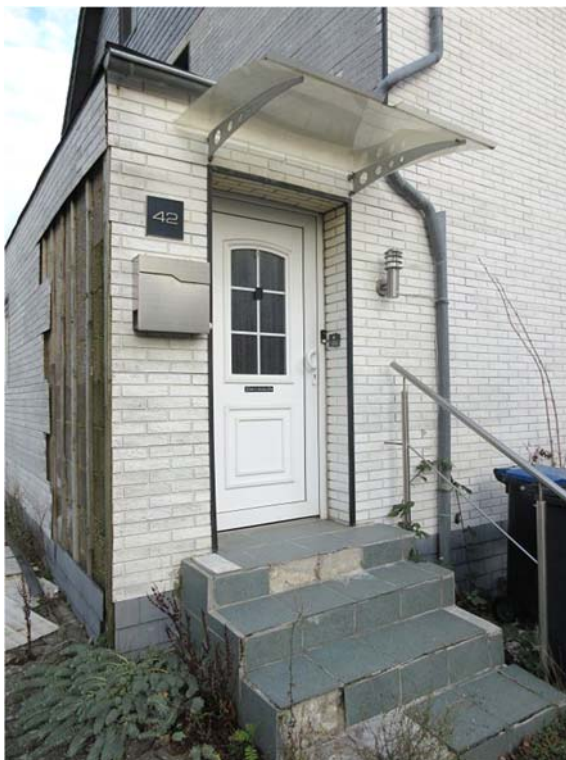
Eingangsanbau schadhaft

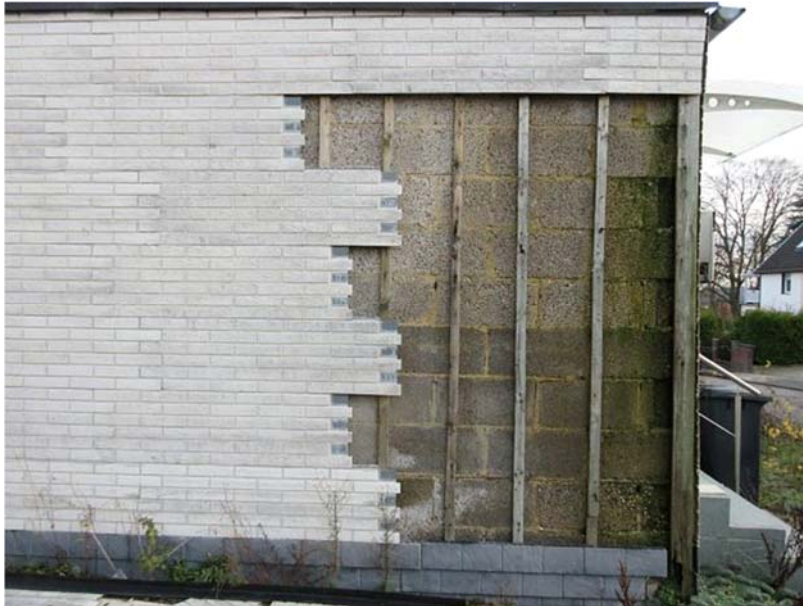
Feuchteschaden Außenwand Anbau

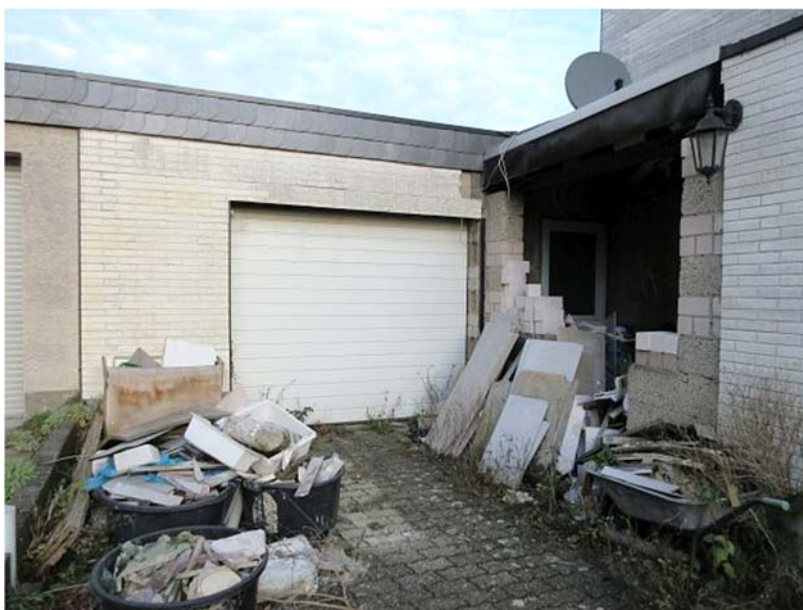
Garagenfont, Einfahrt und Anbaubereich in Rohbau

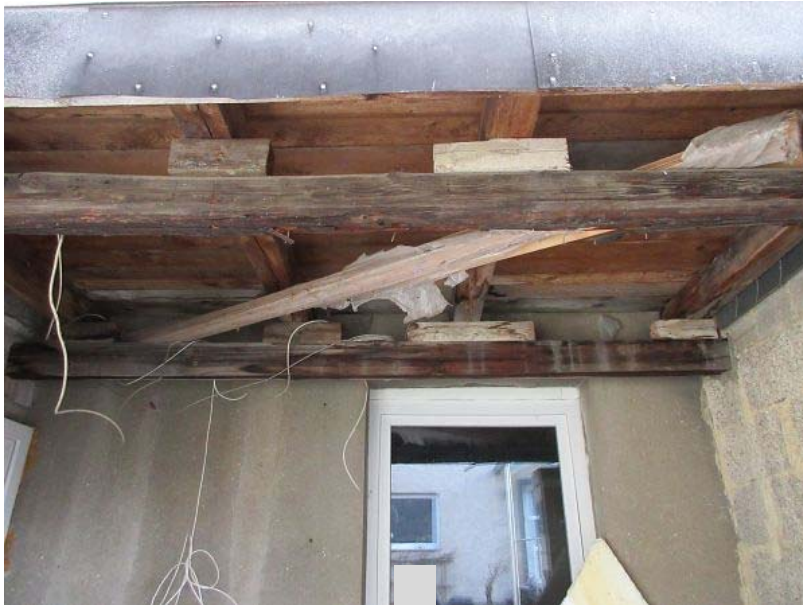
Anbaunische, Balken schadhaft

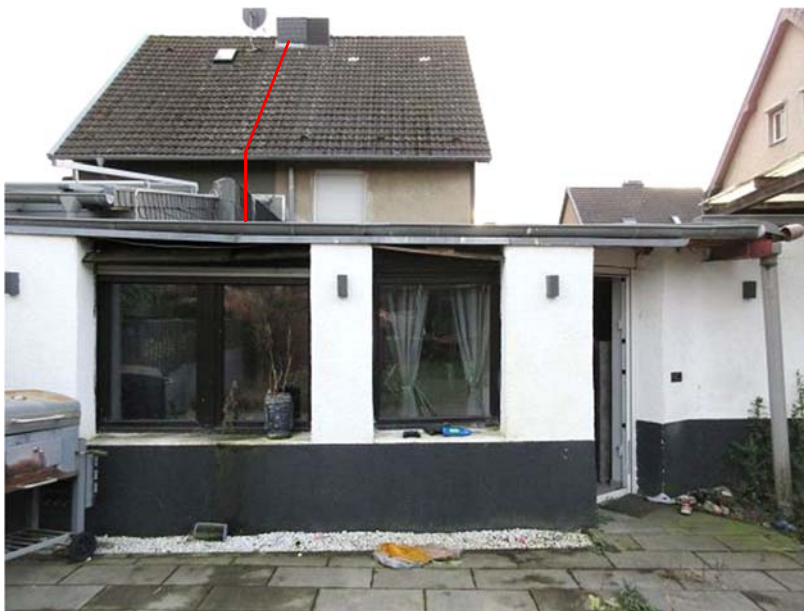
Gartenansicht Haupthaus und hinterer Anbau

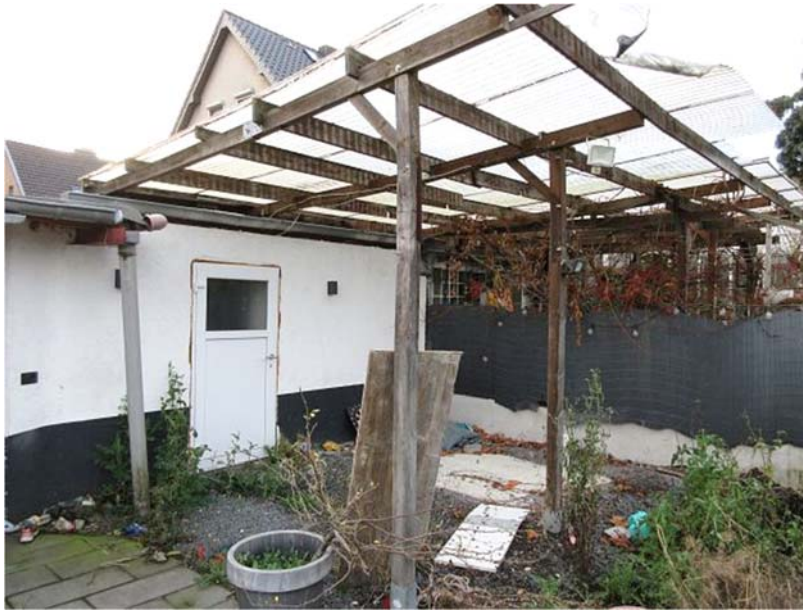
Gartenansicht Garage und Überdachung

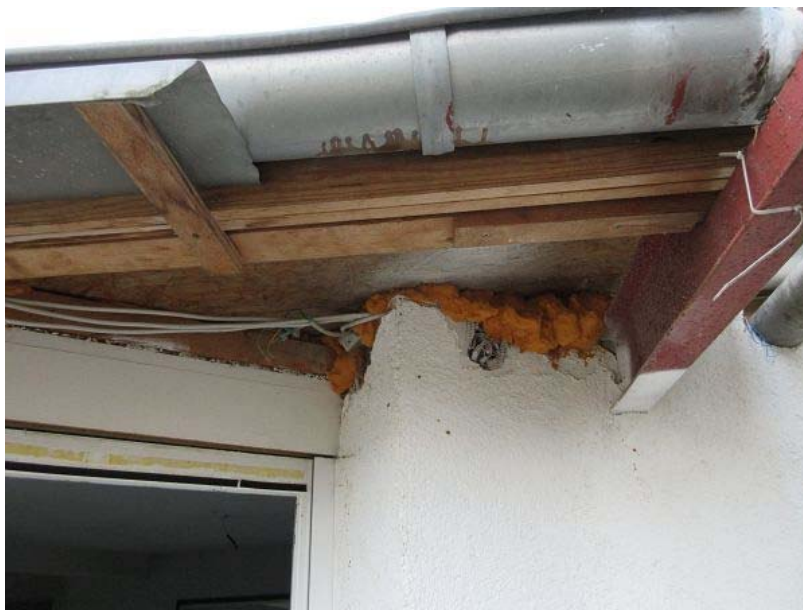
Anschlussstelle Anbaudach / Außenwand

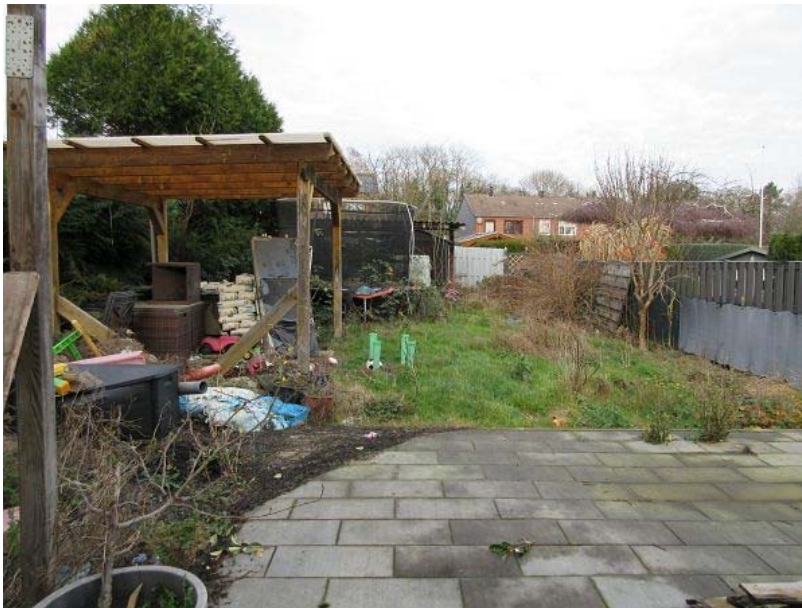
Blick in den Garten

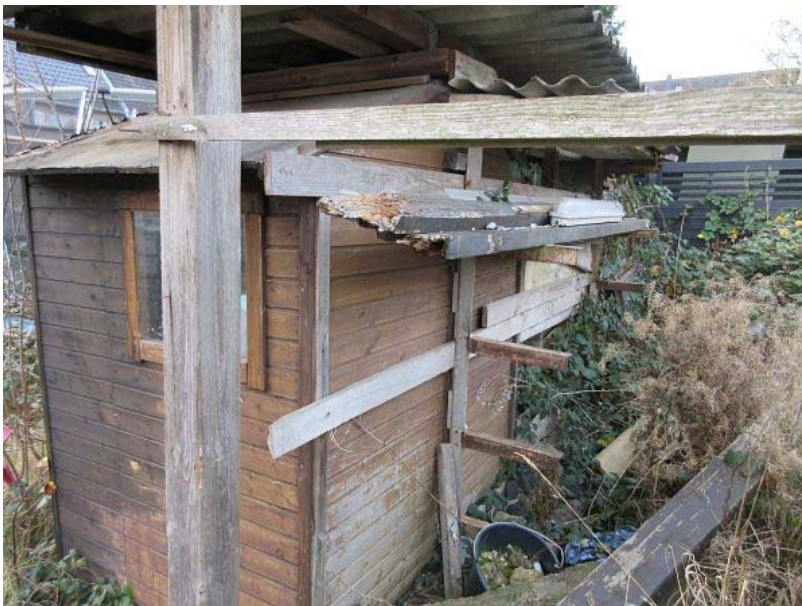
hinterer Gartenbereich mit Gartenhaus

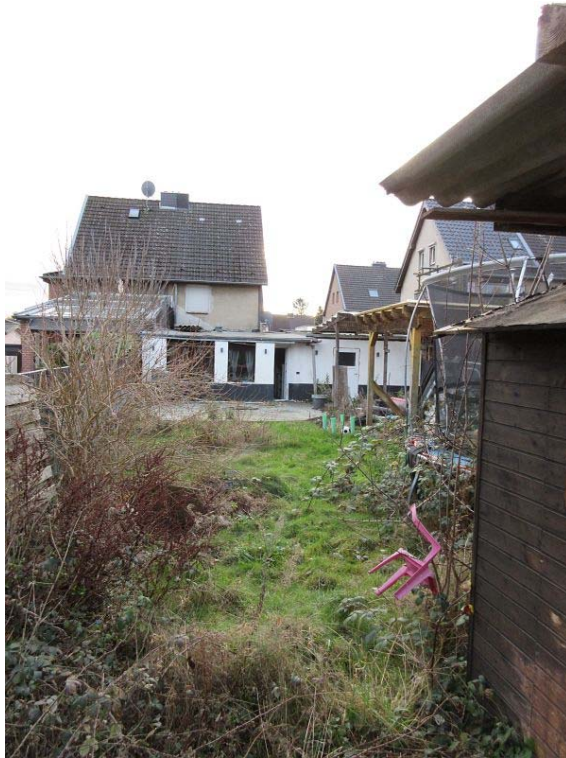
Blick von der hinteren Grundstücksgrenze aus

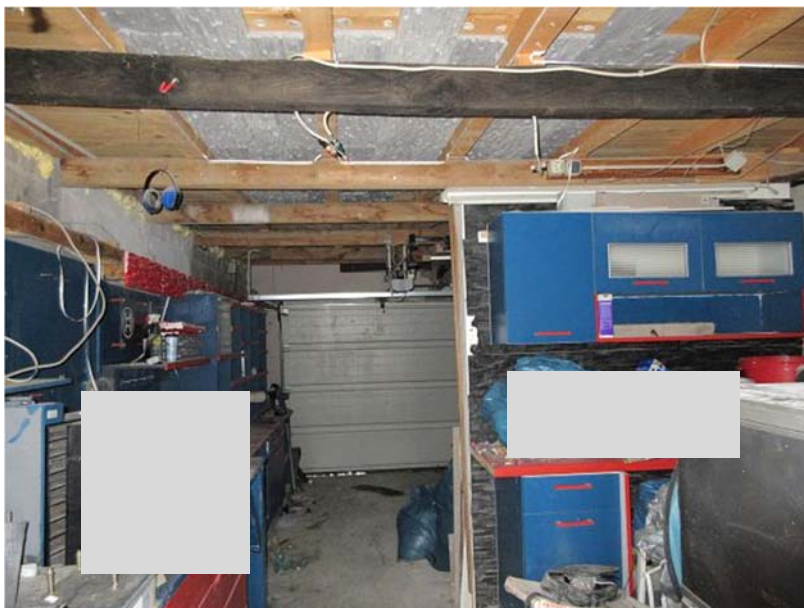
Innenansicht Garage / Werkstatt

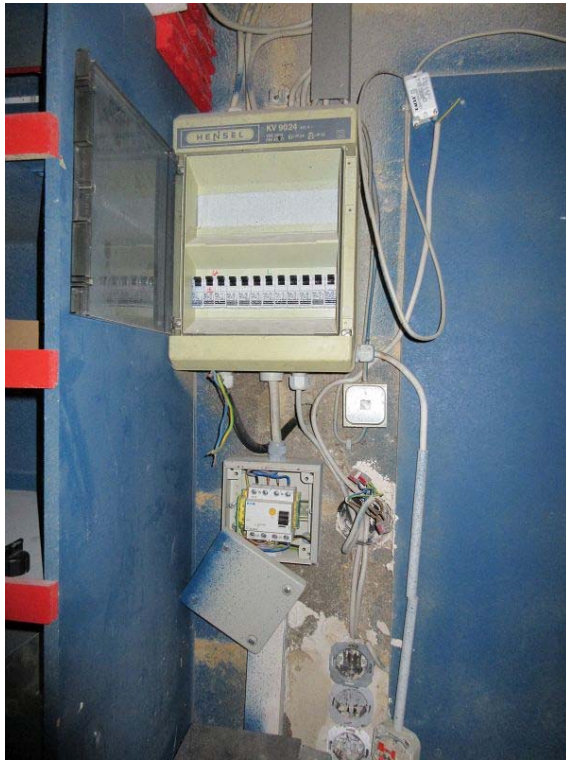
Verkabelung Garage

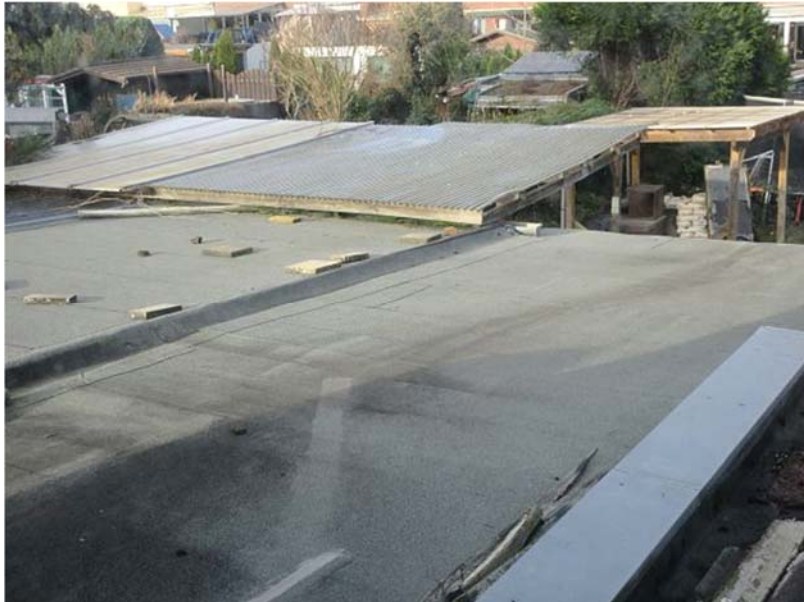
Garagen- und Anbaudach, hinten Holzüberdachungen

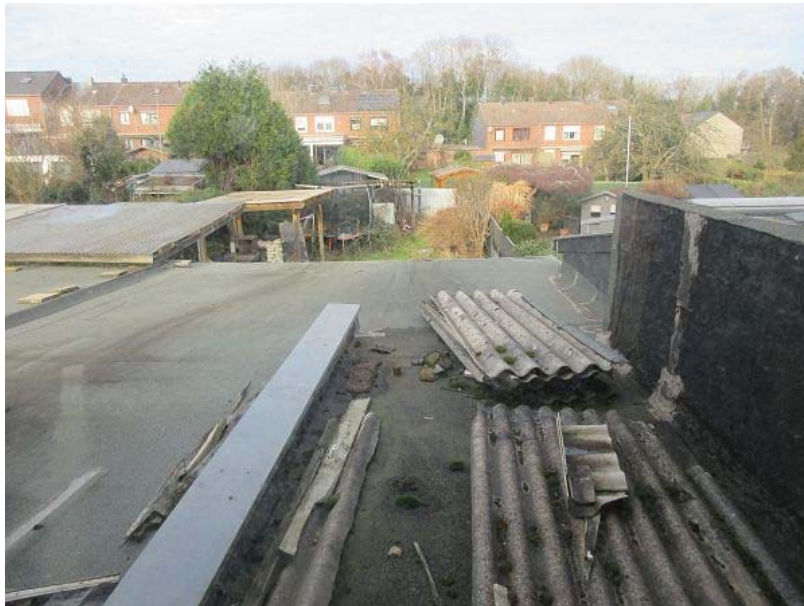
Anbaudach alter Bereich

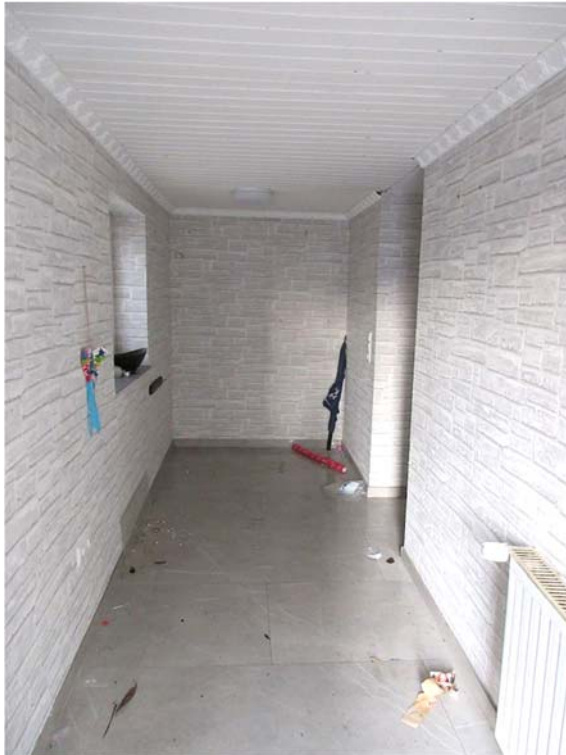
Flur Hauseingang

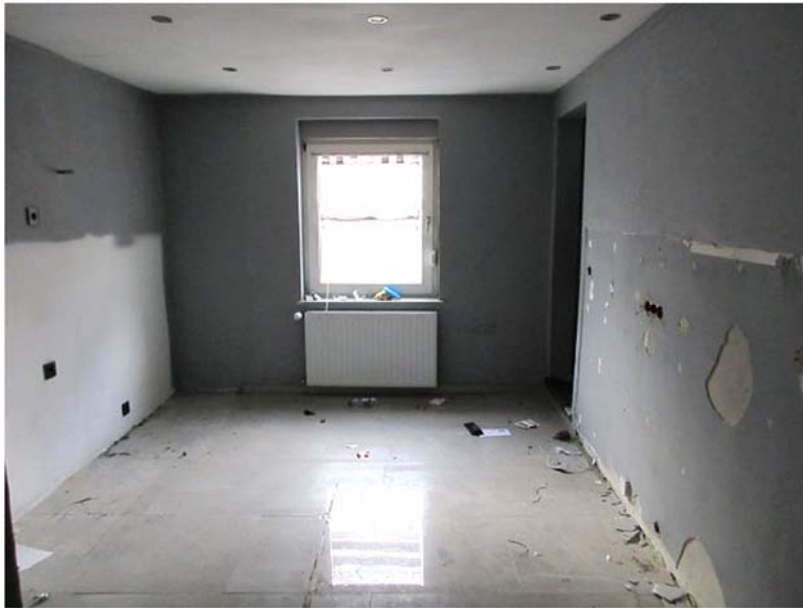
Küche mit Zugang Geschosstreppe

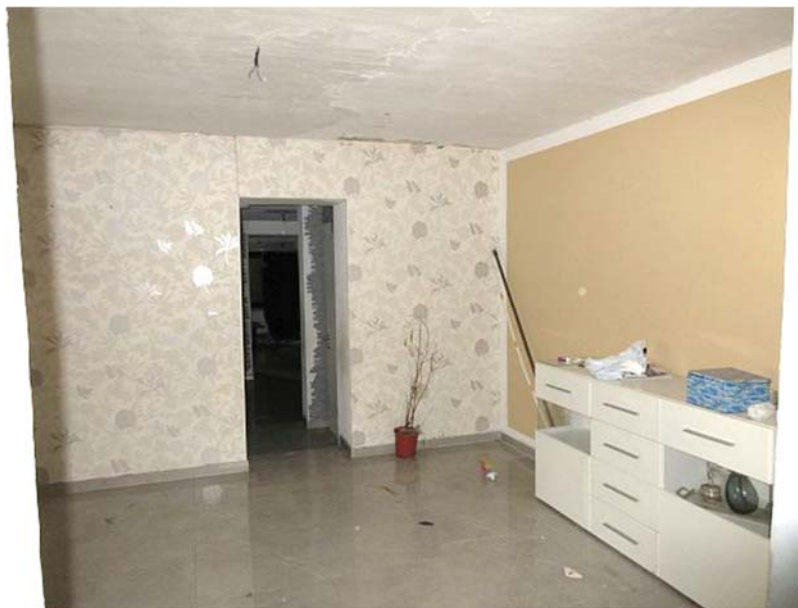
Esszimmer mit Zugang Anbauten

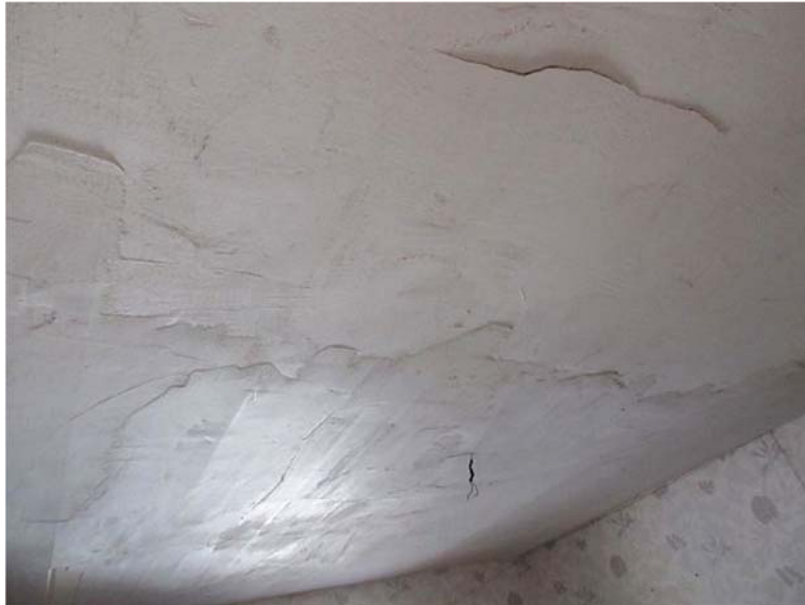
Decke Esszimmer

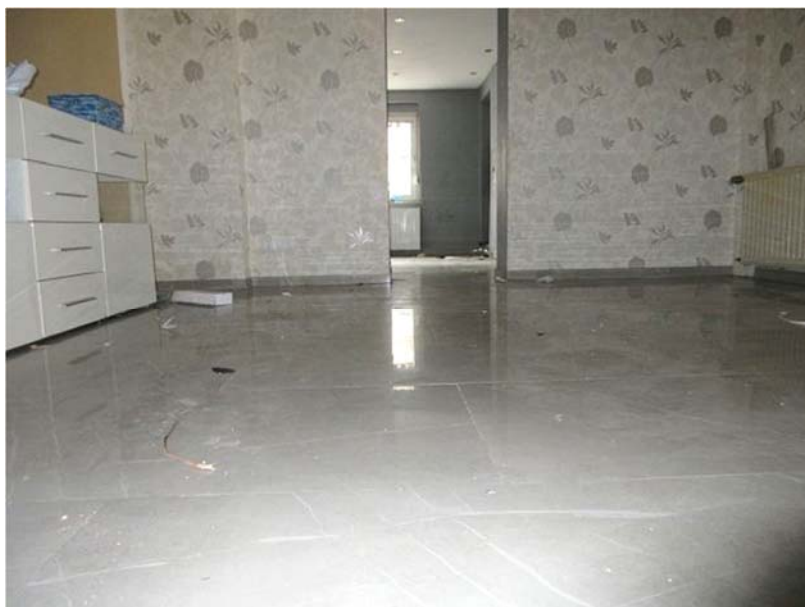
Bodenbelag mit Gefälle, Plattierung mit Versatz

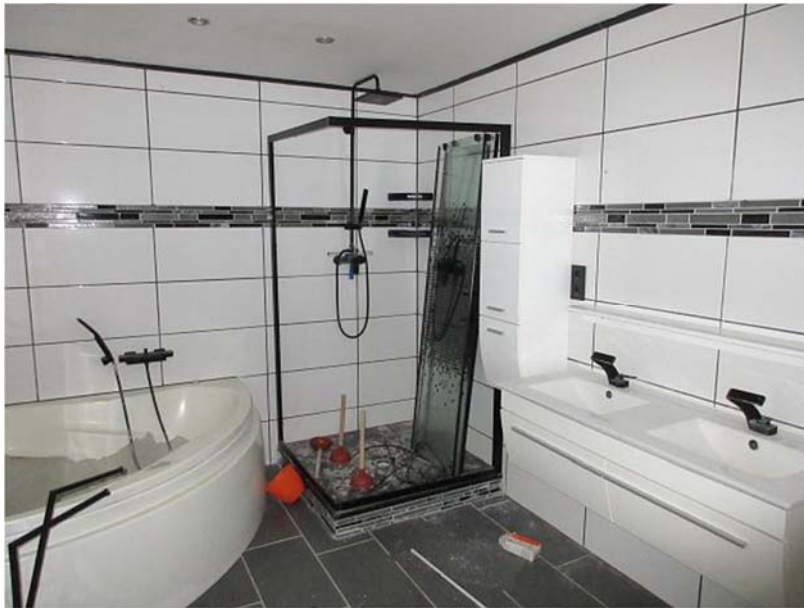
Bad, Einbauten schadhaft, Feuchteschaden um Spot

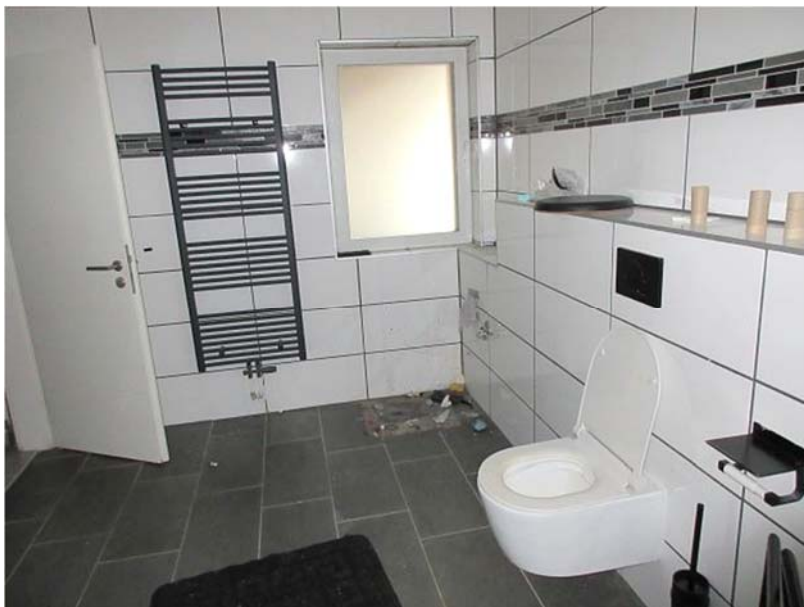
Bad mit Fenster zum unfertigen Anbau

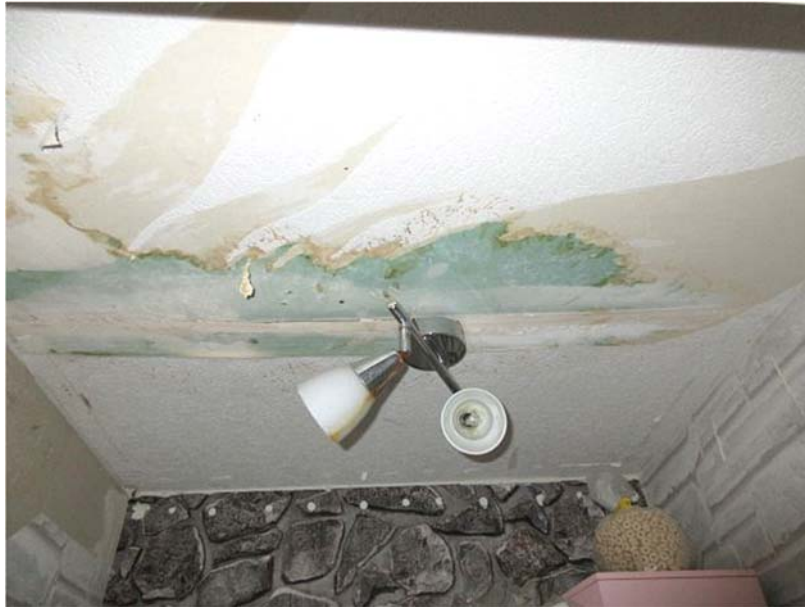
Decke Abstellraum, ggf. Feuchteschaden

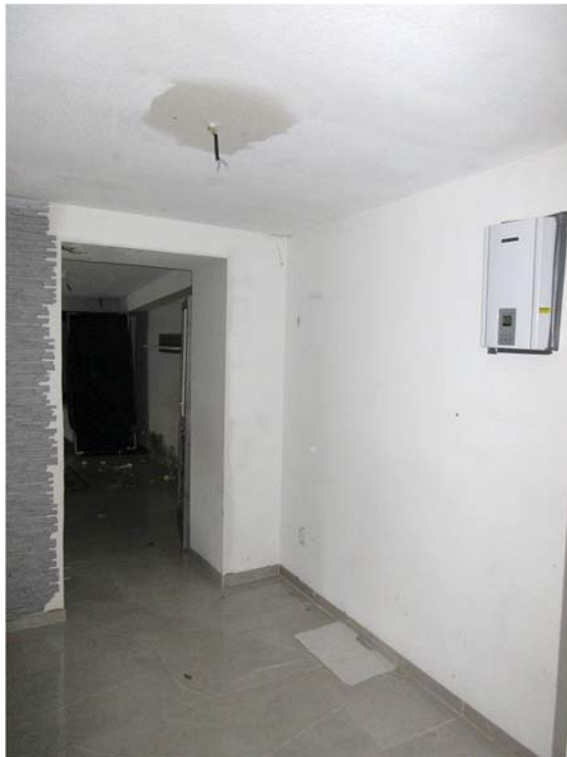
Durchgangszimmer / Flur, ohne Belichtung

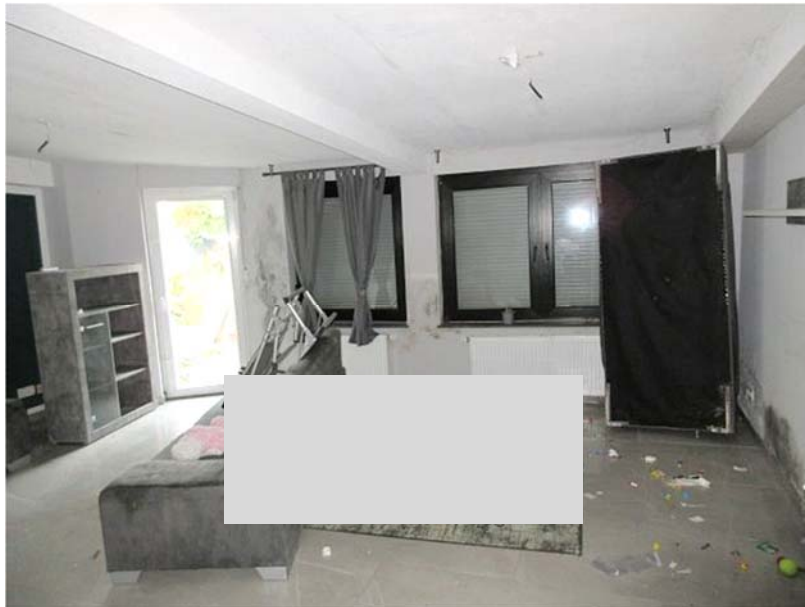
hinterer Anbau / Wohnen, Feuchteschäden

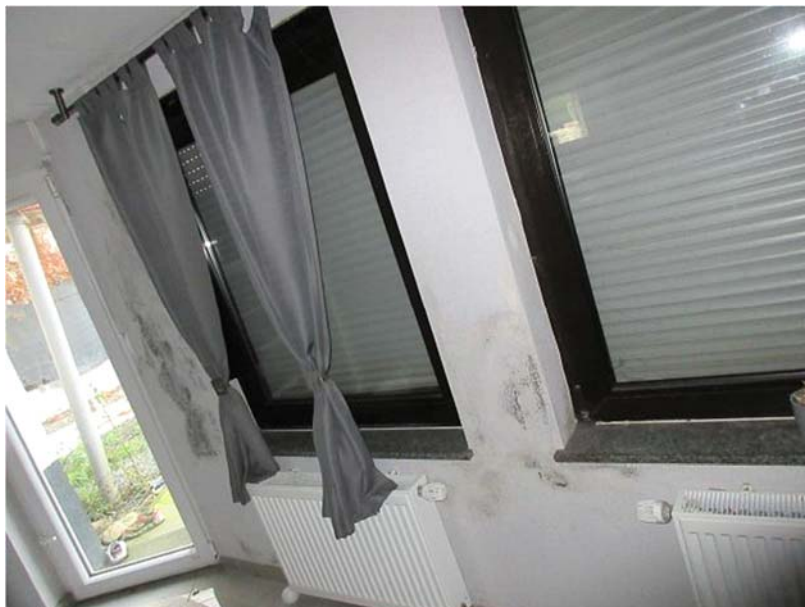
Schimmelschäden Türlaibung und Fensterbrüstung

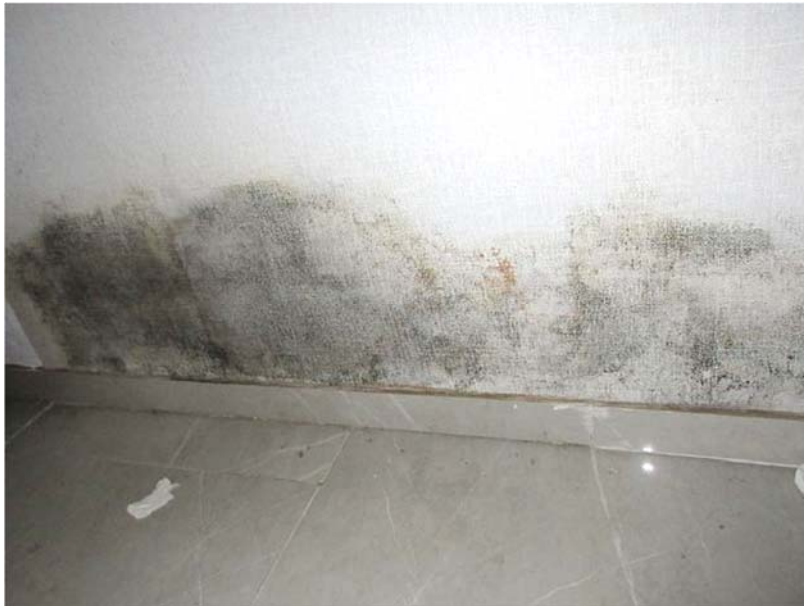
Schimmelschäden Sockelbereich Seitenwand

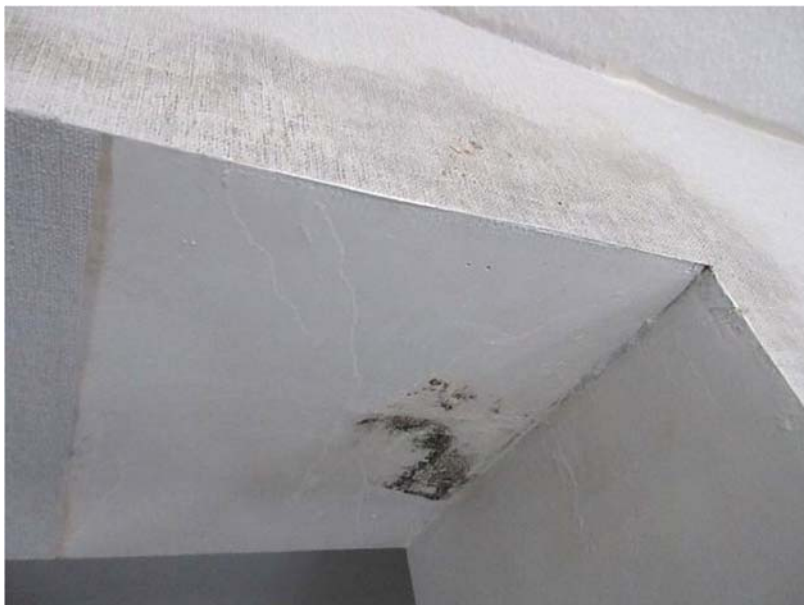
Feuchteschaden Türsturz Zwischenwand zu mittlerem Anbau

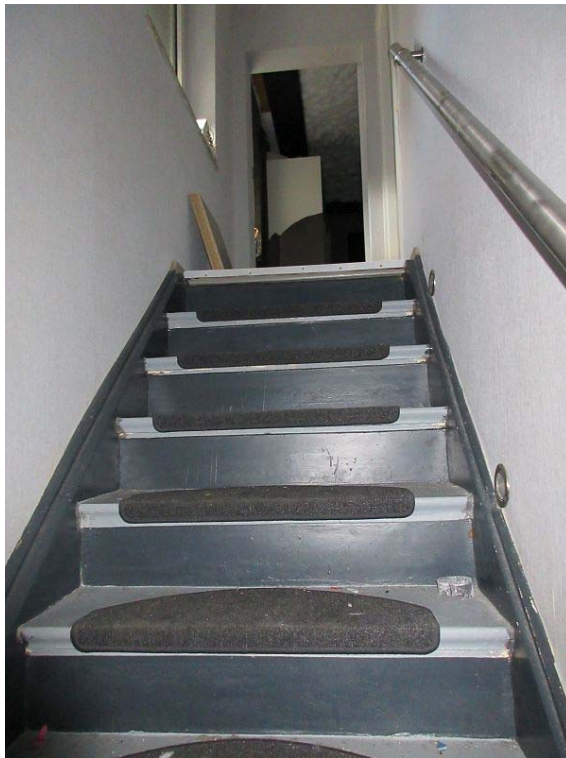
Geschosstreppe zu OG

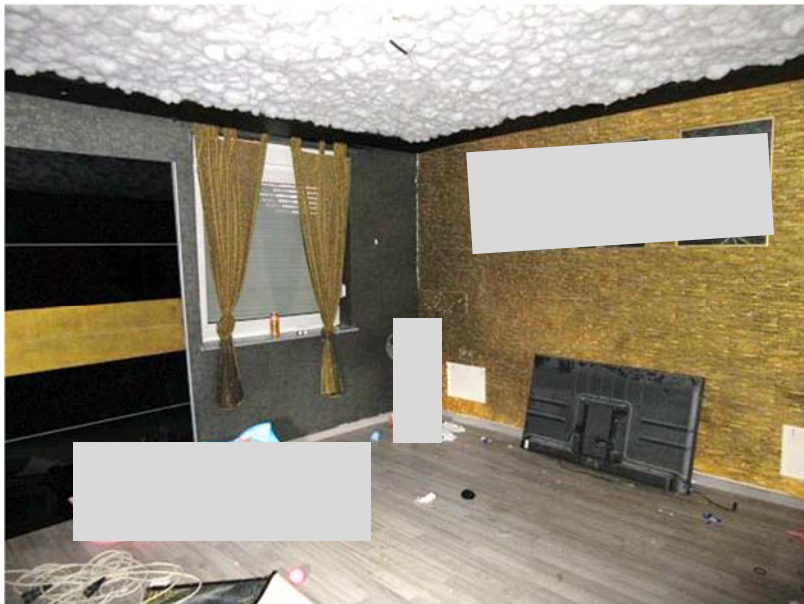
Schlafen OG

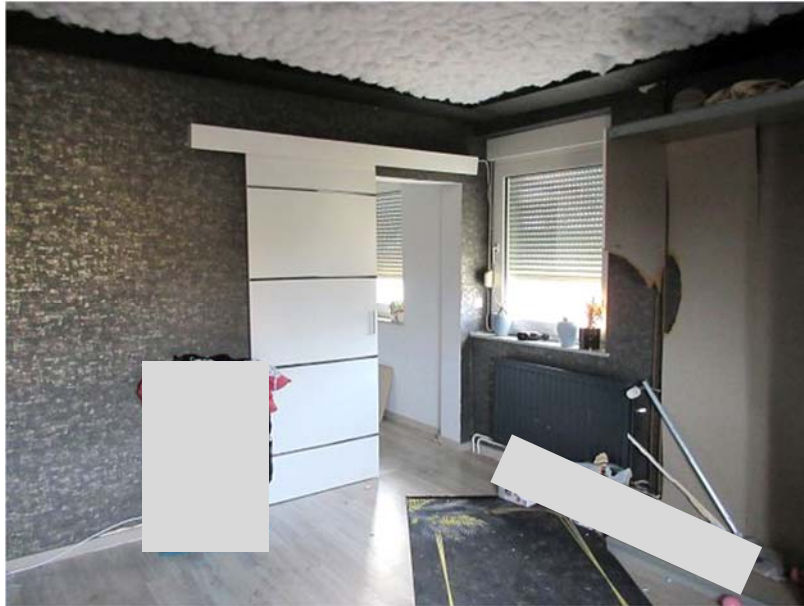
Schlafen OG

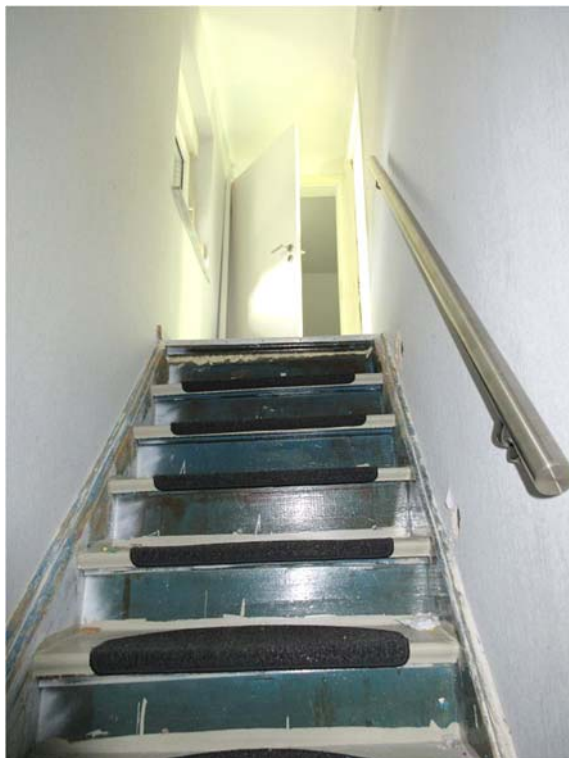
Geschosstreppe zu DG

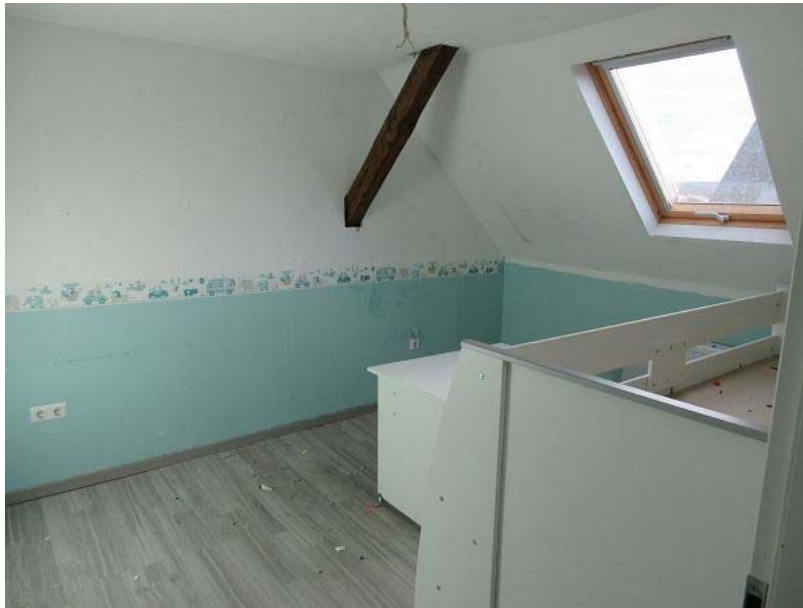
Kind DG

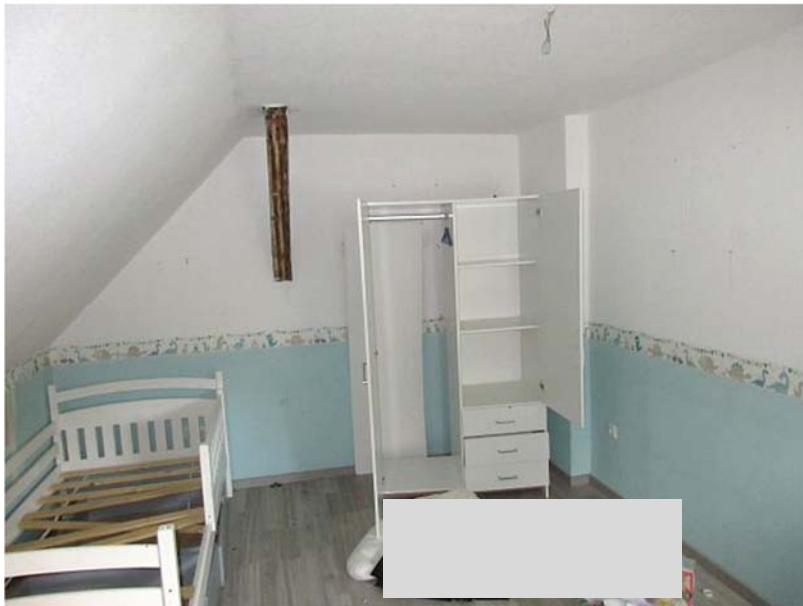
Kind II, DG

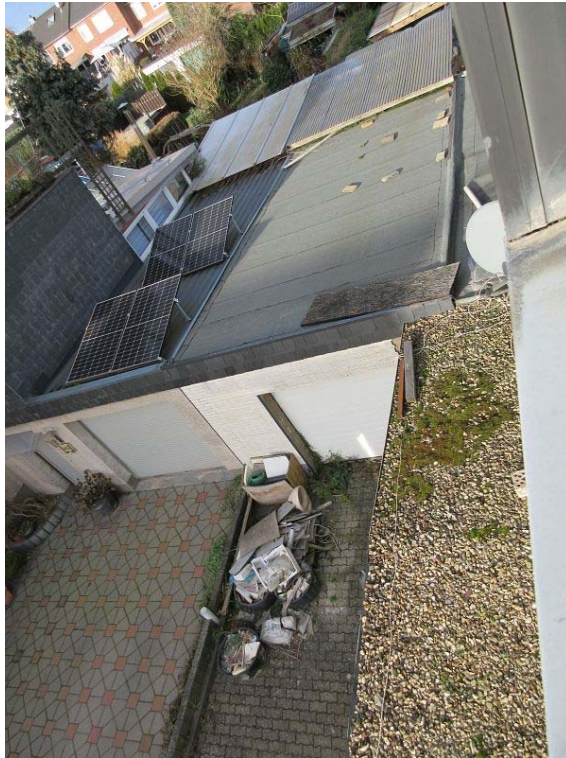
Blick auf Einfahrt, Garagen- und Anbaudach

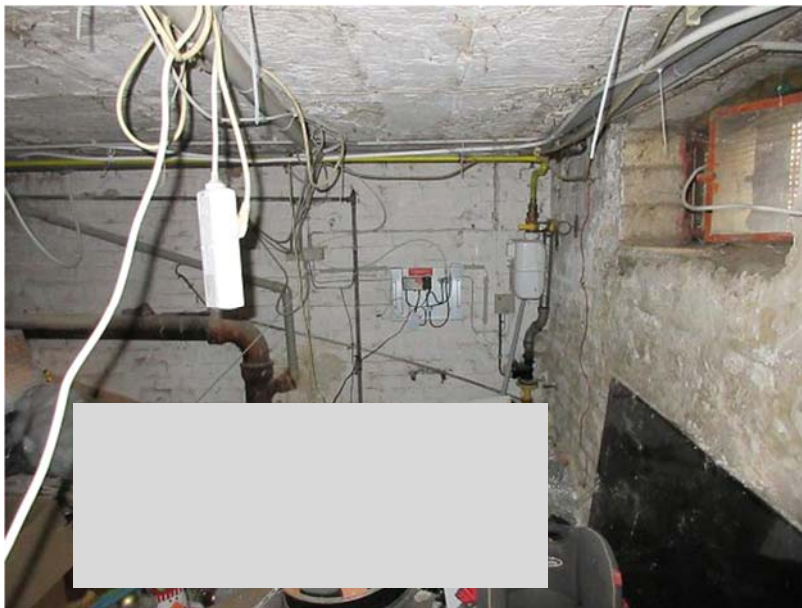
Keller vorne mit Gasanschluss und Leitungen

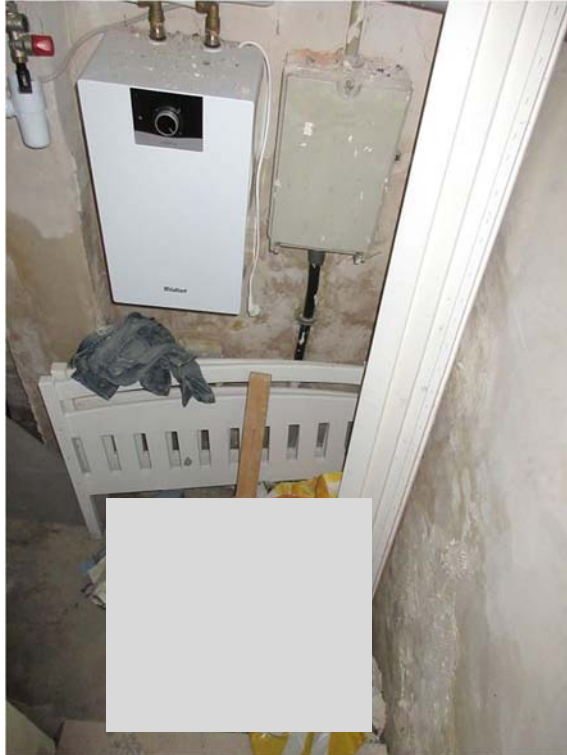
Außenecke vorne, Feuchteschaden

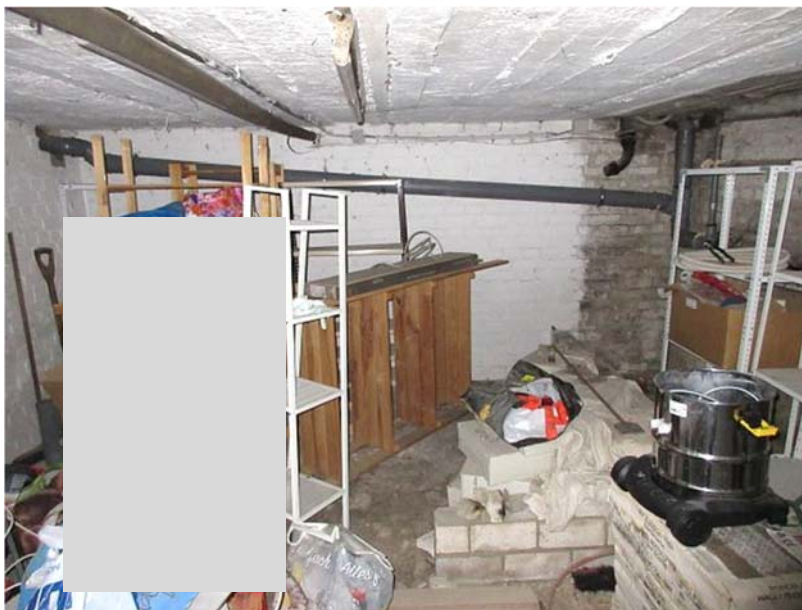
Keller hinten

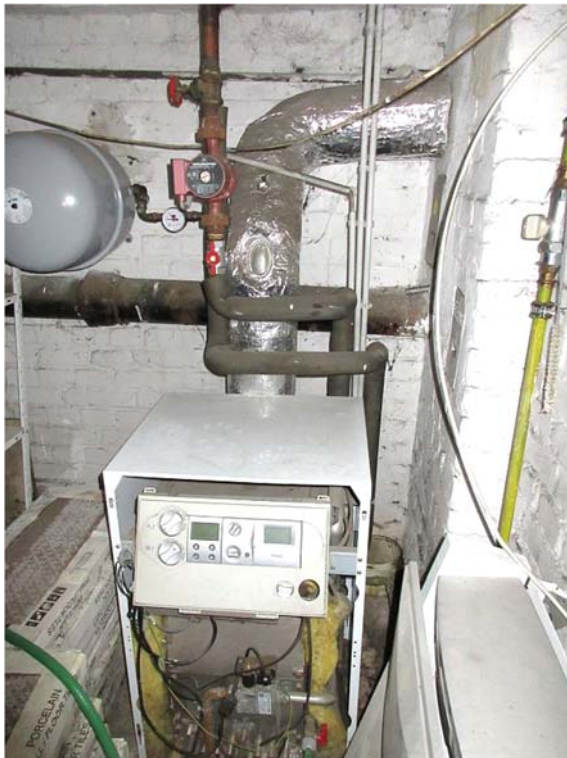
Heizungsanlage

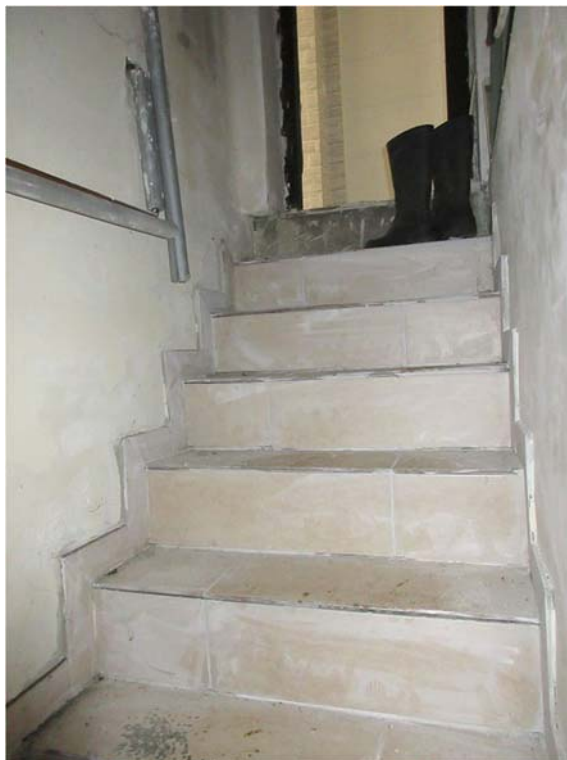
Kellertreppe
