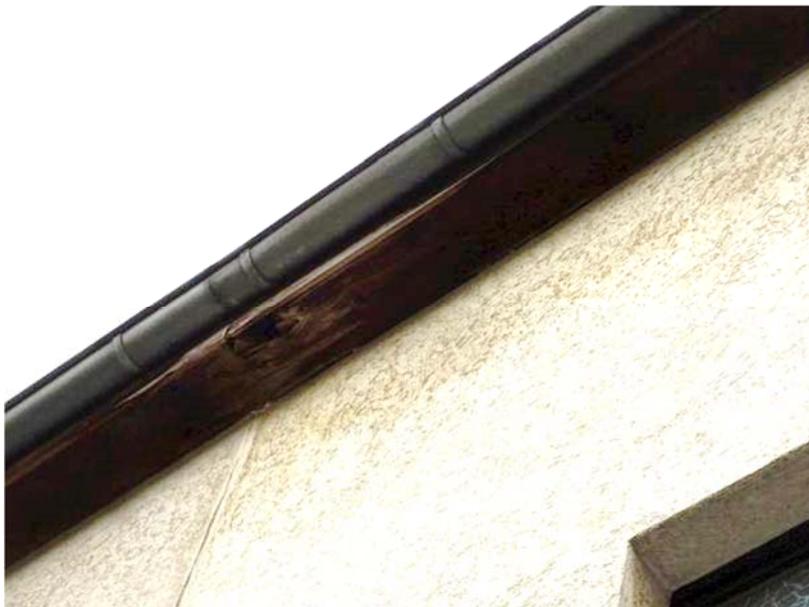
Feuchteschäden Balken unter Rinne
