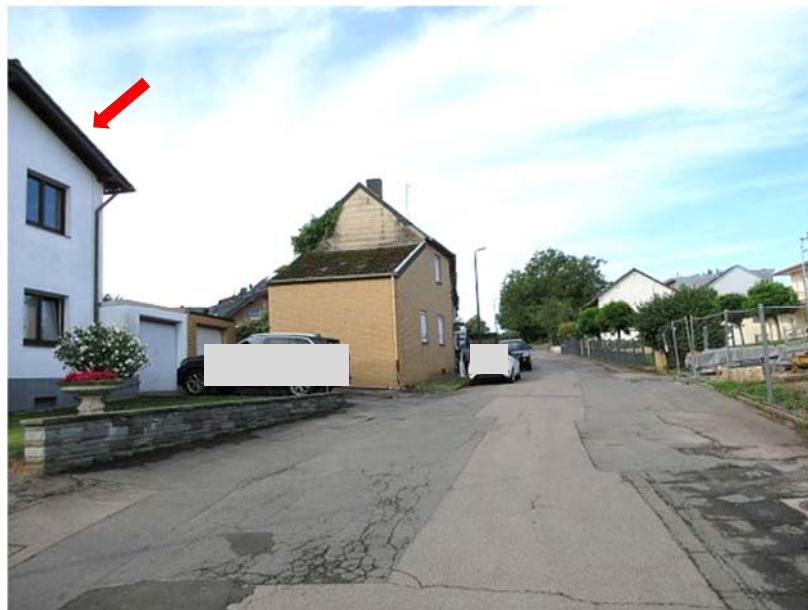
„Buschhausen 39“ - Straßenflucht Südwest

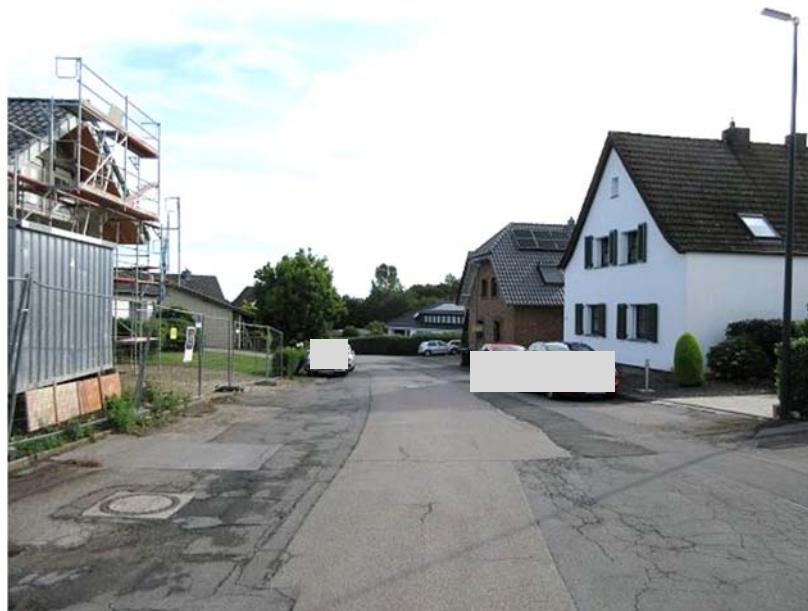
Buschhausen – Straßenflucht Nordost

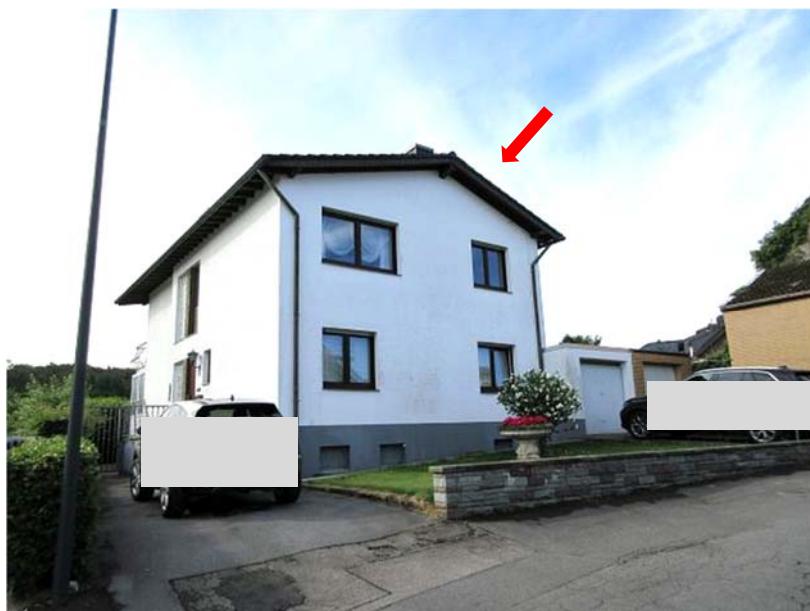
Buschhausen 39 - Gebäudefront

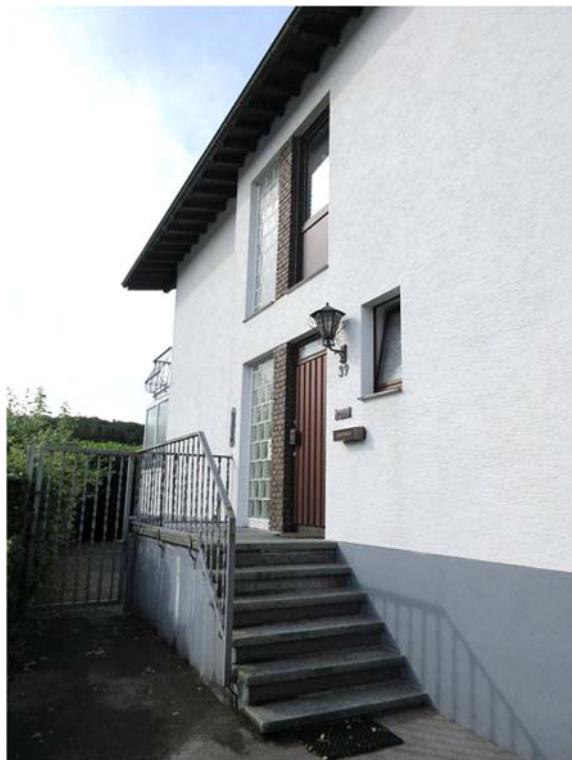
Seitengiebel mit Hauseingang

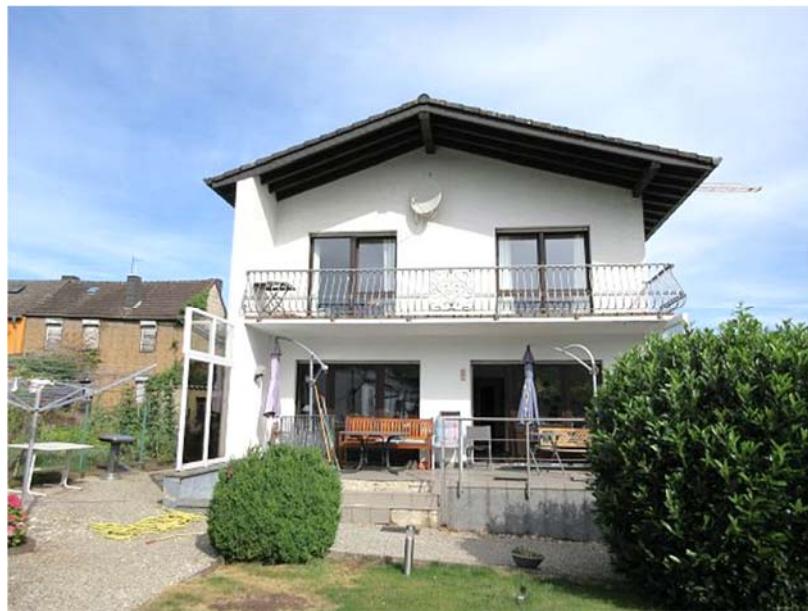
Gartenansicht

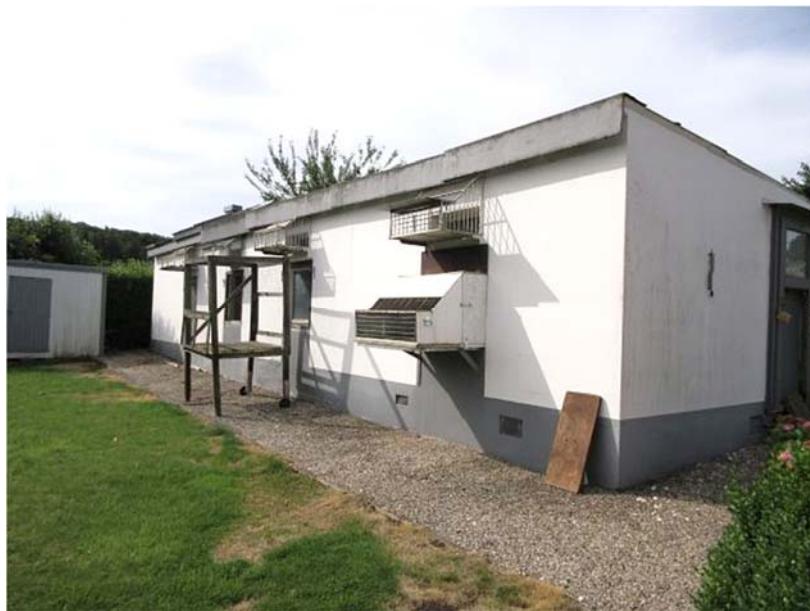
Taubenhaus und Schuppen

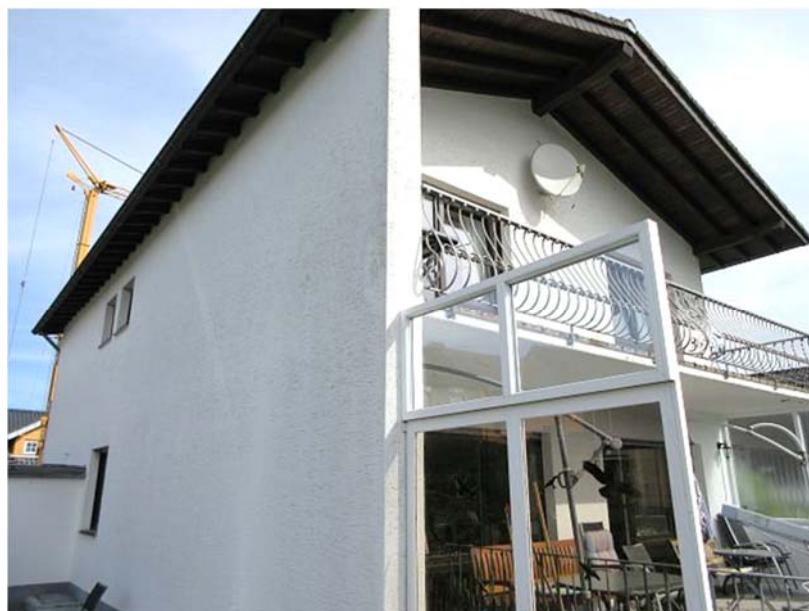
Seitengiebel West

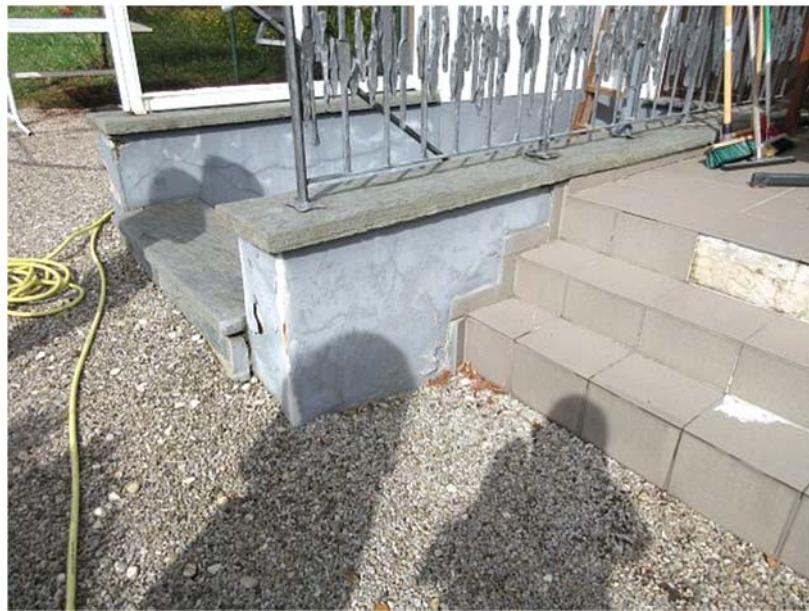
Feuchteschäden Außentreppen

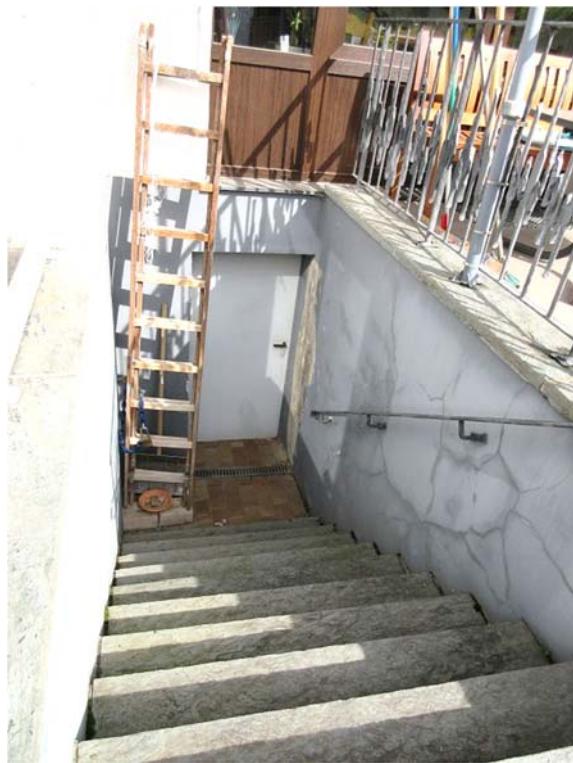
Kelleraußentreppe

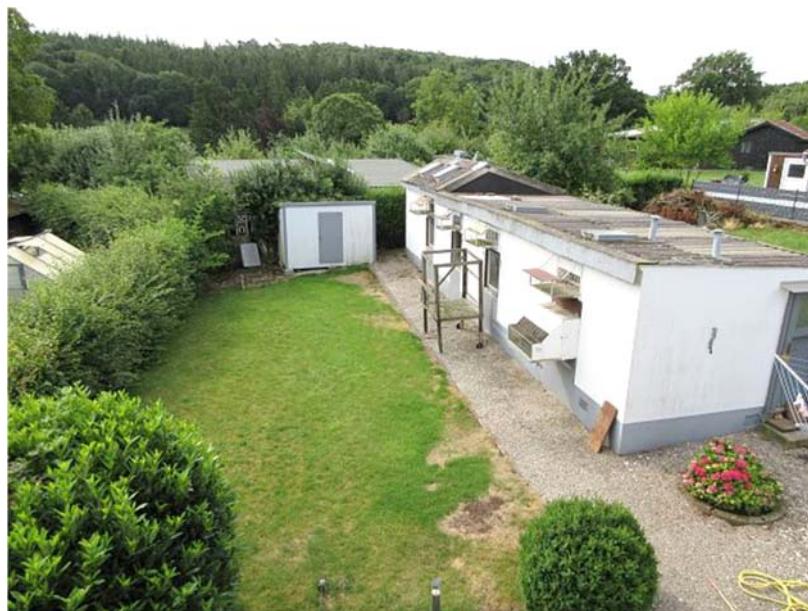
Blick in den Garten von Balkon aus

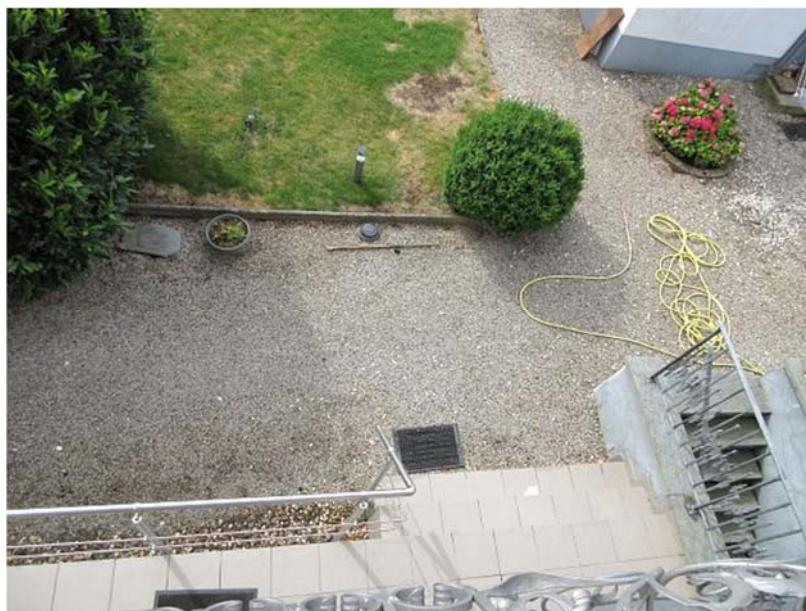
Blick auf Terrasse und Zuwegung

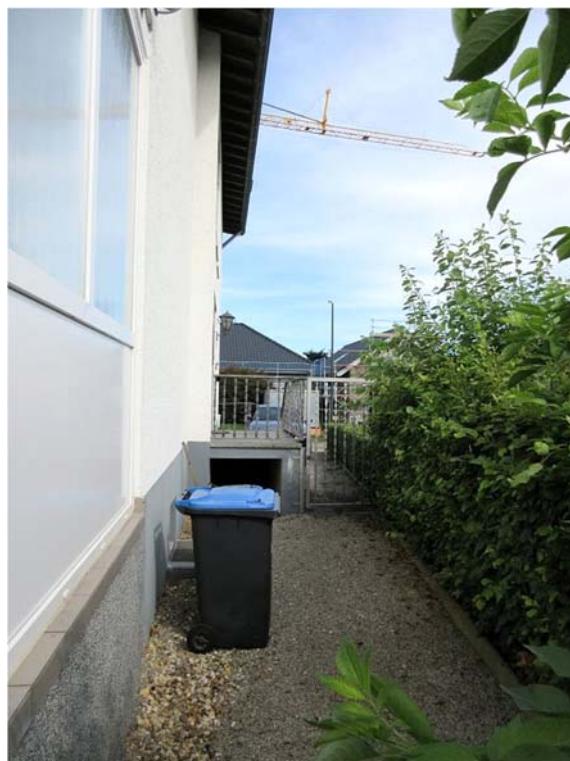
seitlicher Gartenzugang
