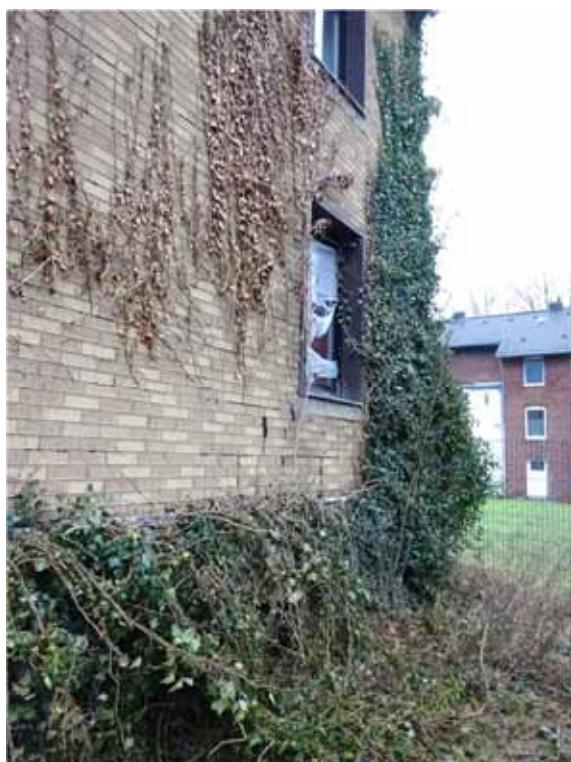
Giebelseite Ost, Feuchte in Mauerwerk

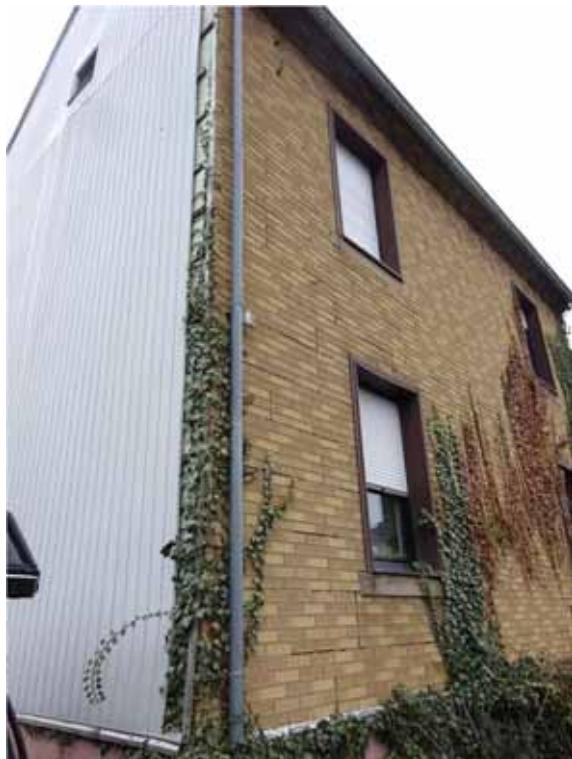
Randanschluss fehlend, Efeubewuchs

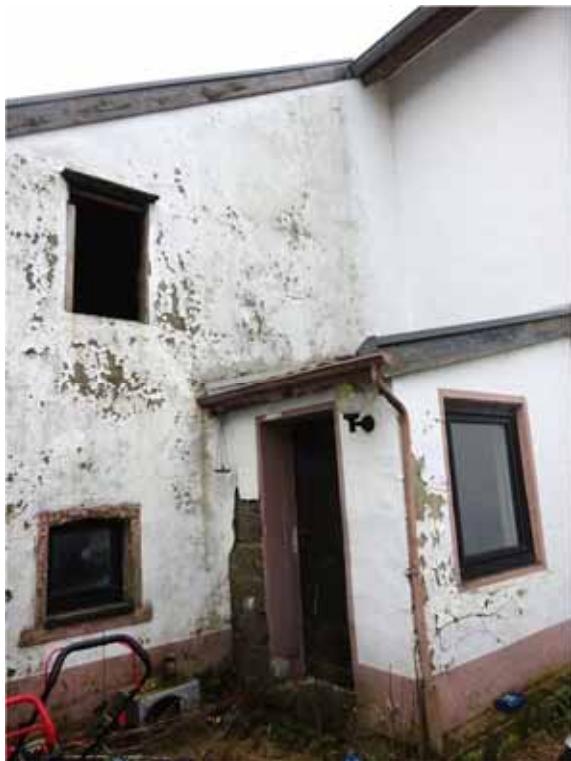
Anbauten an Haupthaus, erhebliche Feuchteschäden

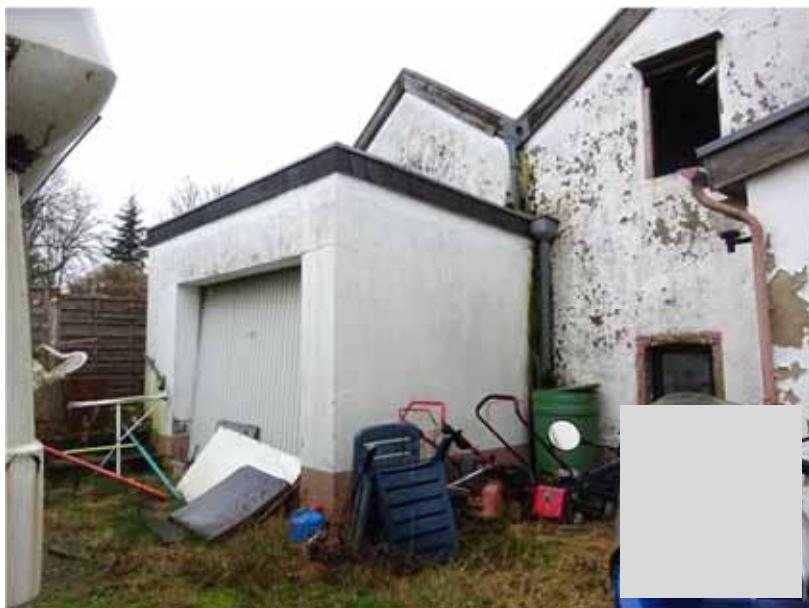
Garage als Stallerweiterung

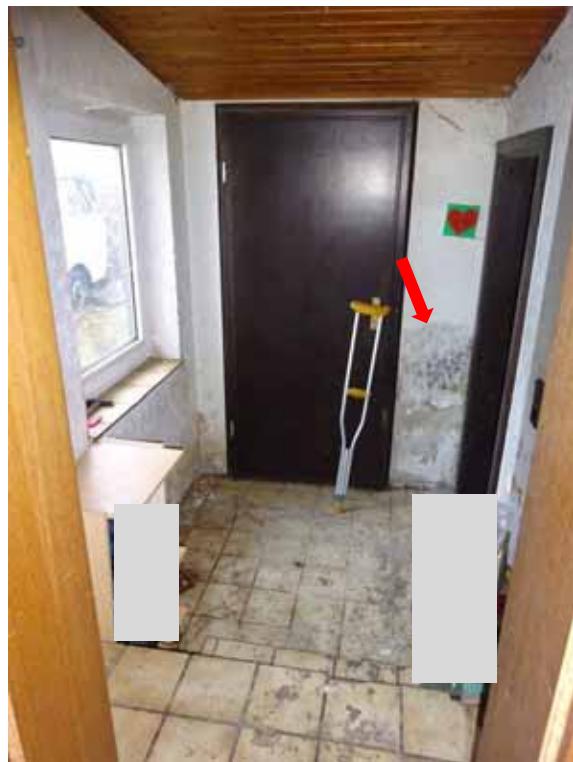
Vorraum Anbau mit Zugang Bad (aufsteigende Feuchte an Wänden)

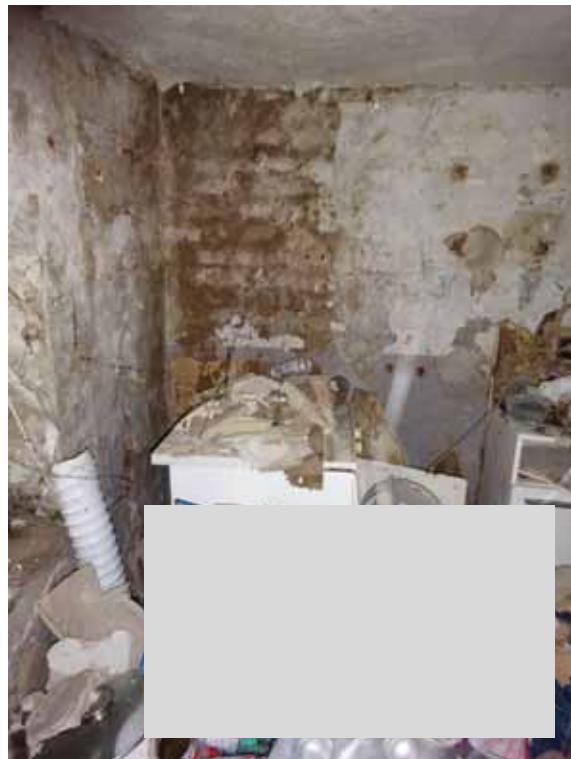
Waschküche Anbau / erhebliche Feuchteschäden

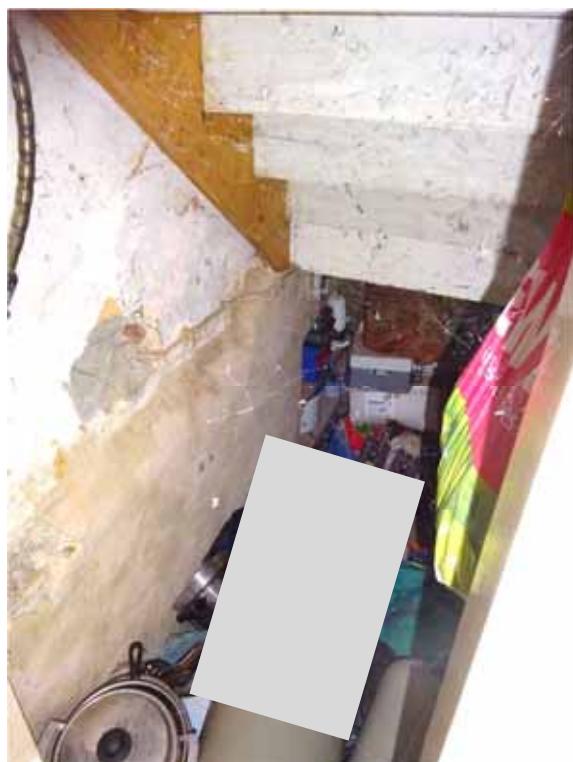
Blick in den Keller / Kellertreppe (Feuchte)
