Datum: 25. August 2022
Az.: **046 K 044-22**

GUTACHTEN

über den Verkehrswert (Marktwert)

im **Teileigentumsgrundbuch** von **Hamborn, Blatt 10436** eingetragenen **5,34/1.304,27 Miteigentumsanteils** an dem mit einem Wohn- und Geschäftshaus bebauten Grundstück Gemarkung Hamborn, Flur 210, Flurstück 228 in **47169 Duisburg, Kaiser-Wilhelm-Straße 270, 272**, Größe: 670 m², **verbunden mit dem Sondereigentum an der Garage im Aufteilungsplan jeweils mit Nr. 16 bezeichnet**. Sondernutzungsrechte: Es bestehen Sondernutzungsrechte an der Dachterrasse, im Aufteilungsplan rot umrandet dargestellt sowie an den im Aufteilungsplan mit den Nr'n 17, 18, 19, 20 gekennzeichneten PKW-Stellplätzen

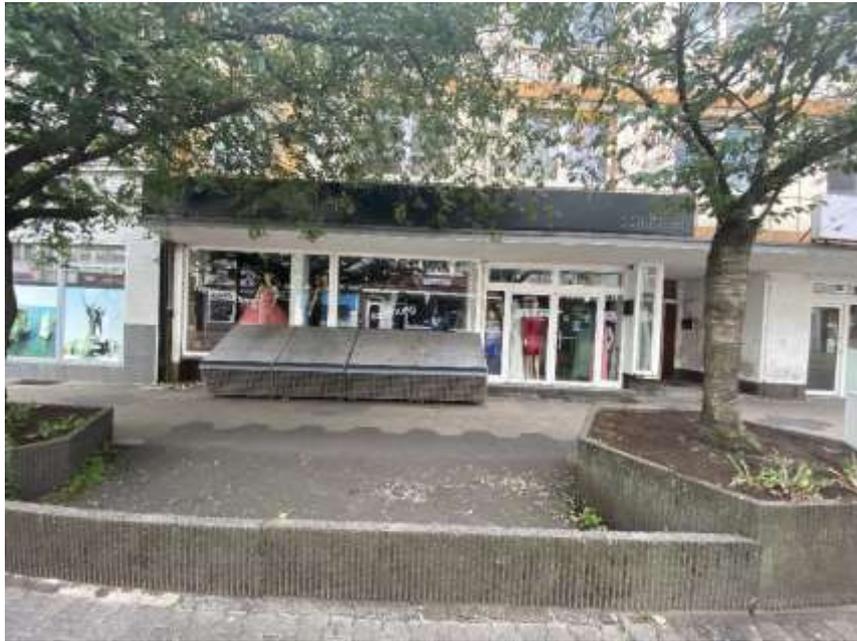
Bild 5: Ladenlokal

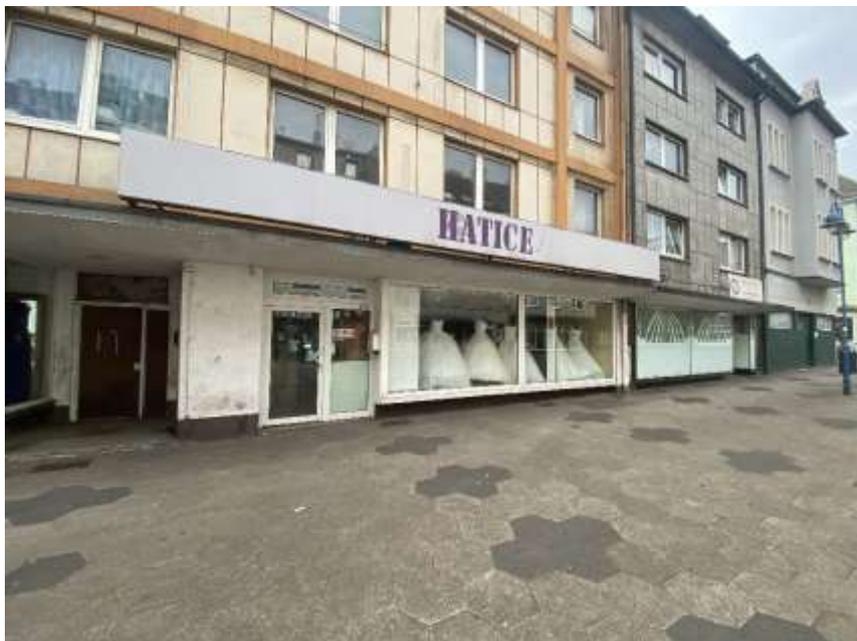
Bild 6: Ladenlokal

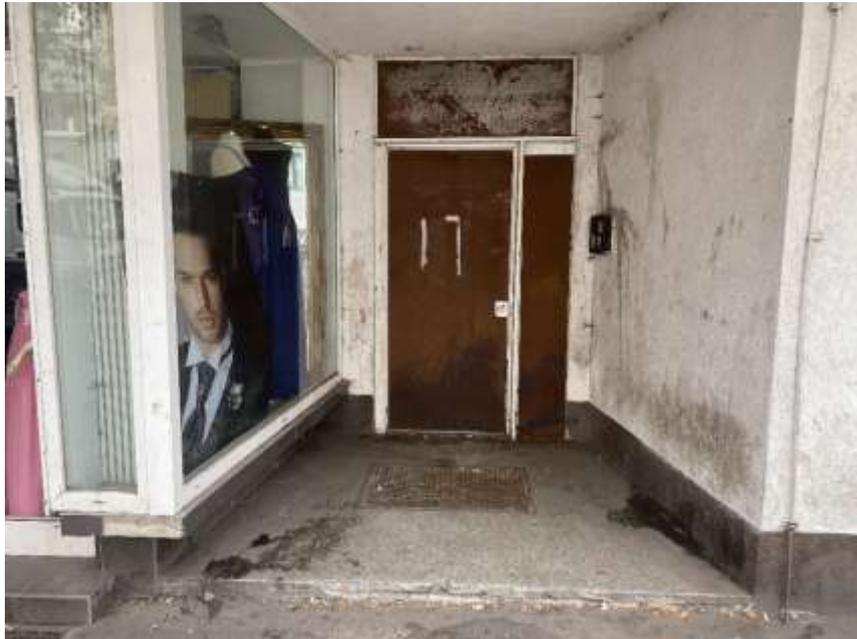
Bild 7: Hauseingang

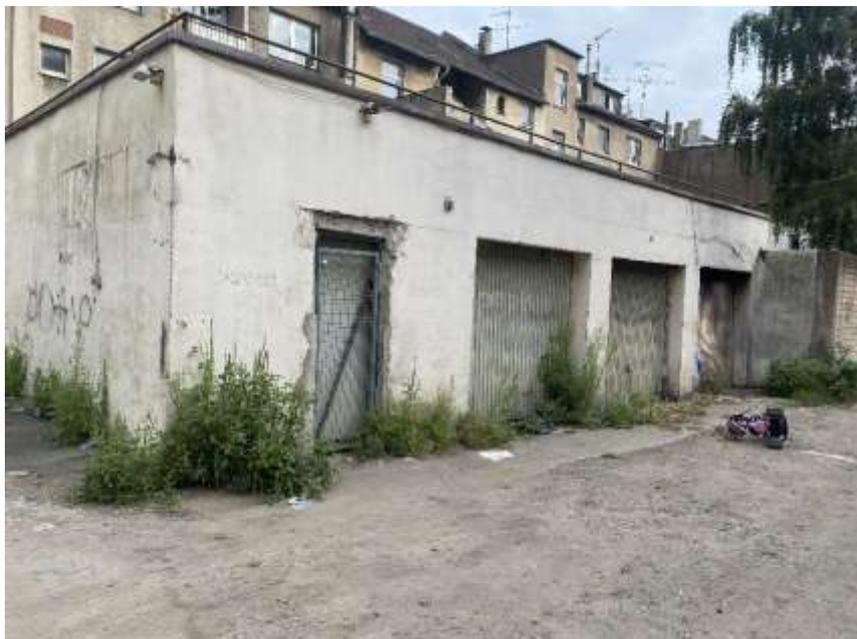
Der Unterzeichner hält aufgrund des Alters und des Zustandes der Garage mit bereits äußerlich erkennbaren Schäden einen Wert in Höhe von

Bild 8: Garagen

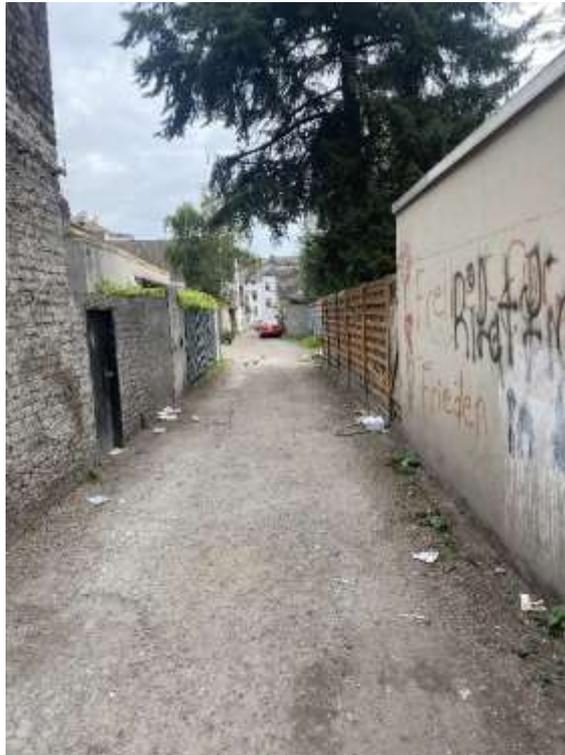
Bild 9: Zufahrt Garagen

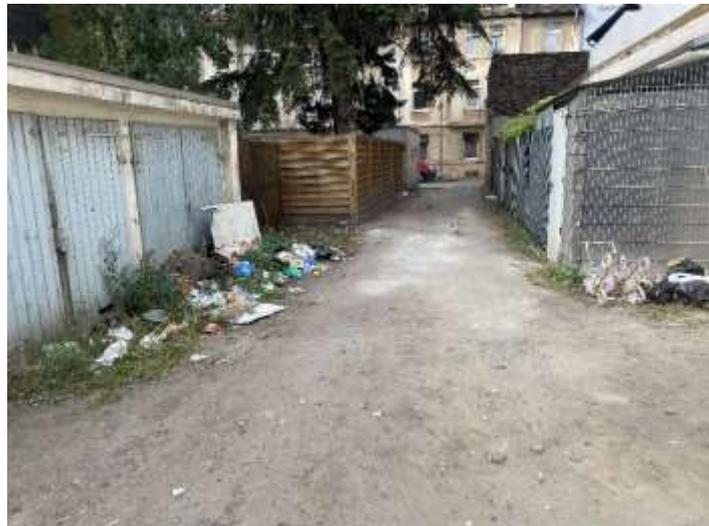
Bild 10: Zufahrt Garagen

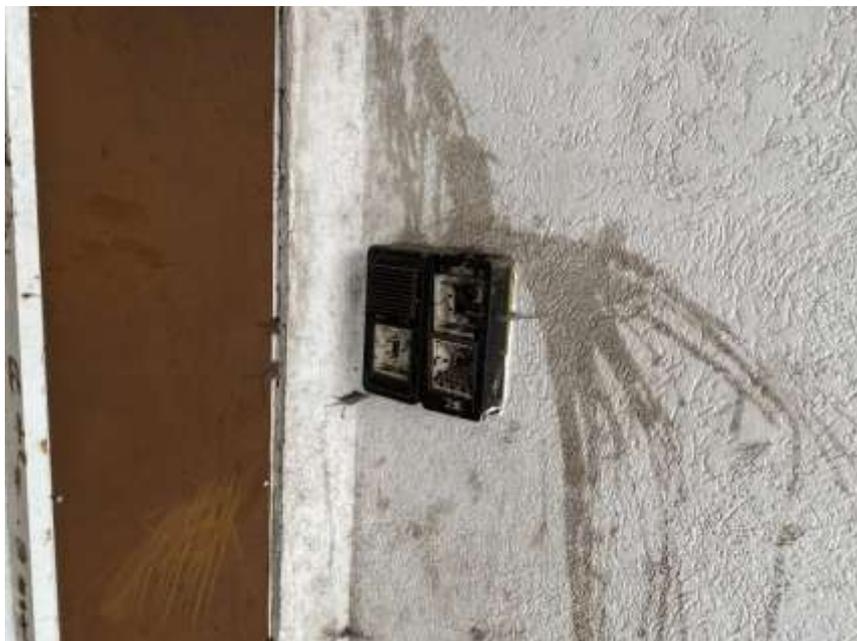
Bild 12: Beschädigte Klingelanlage
