Dipl.-Ing.
Roswitha Harnach

Gutachten

zur Ermittlung des Verkehrswertes gemäß § 194 Baugesetzbuch

Geschäftsnummer:	48b K 58/23
Für die Liegenschaft:	Wittener Straße 313 in 44803 Bochum
Art der Liegenschaft:	Mehrfamilienhaus und Hofgebäude
Verkehrswert, lastenfrei:	372.000,00 €

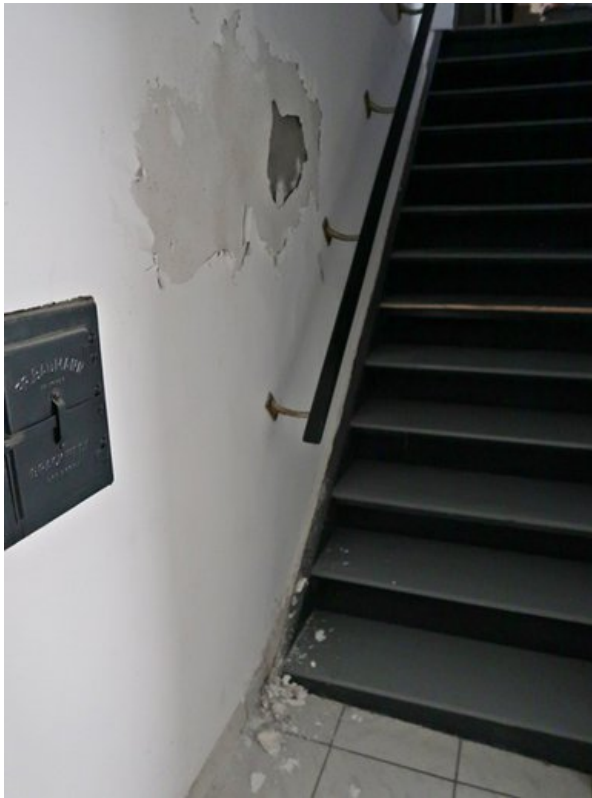
Umfangreiche Feuchteschäden an Wand- und Deckenflächen, insbesondere im Bereich unterhalb der Terrasse Erdgeschoss.

Feuchteschäden Wandfläche

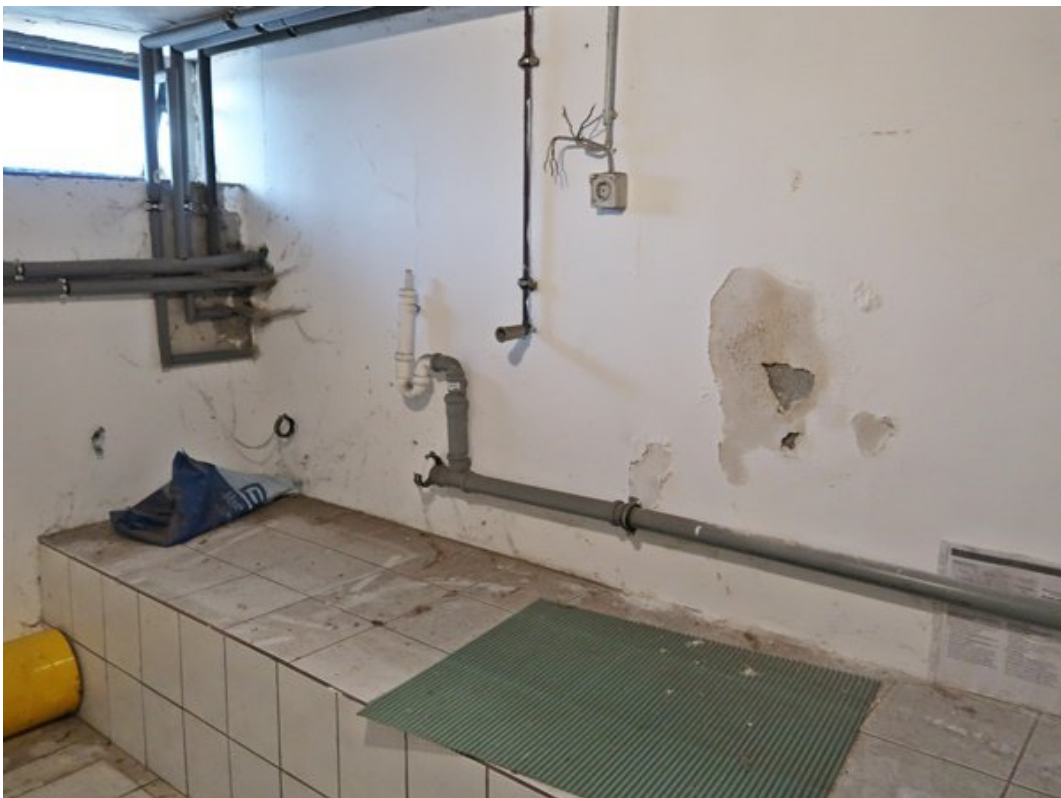
Teilansicht Waschküche mit Feuchteschäden Wandfläche

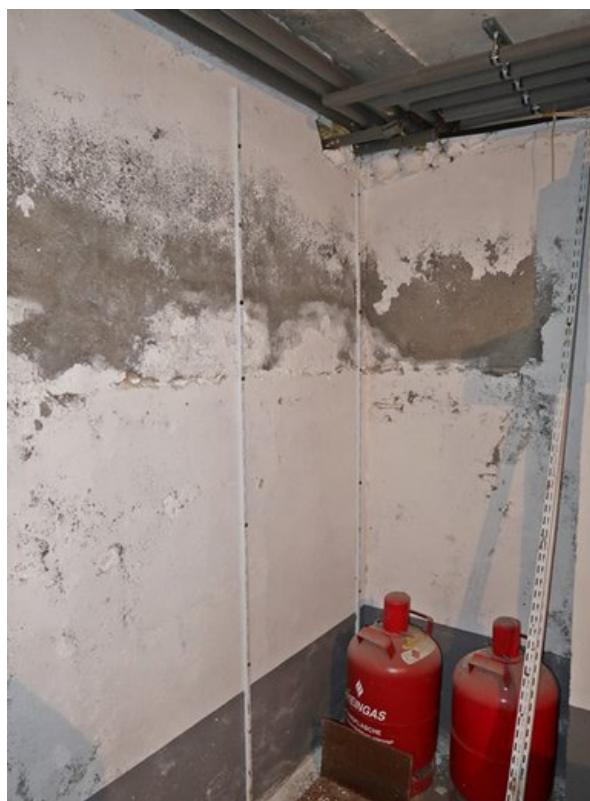
Feuchteschäden Wandfläche

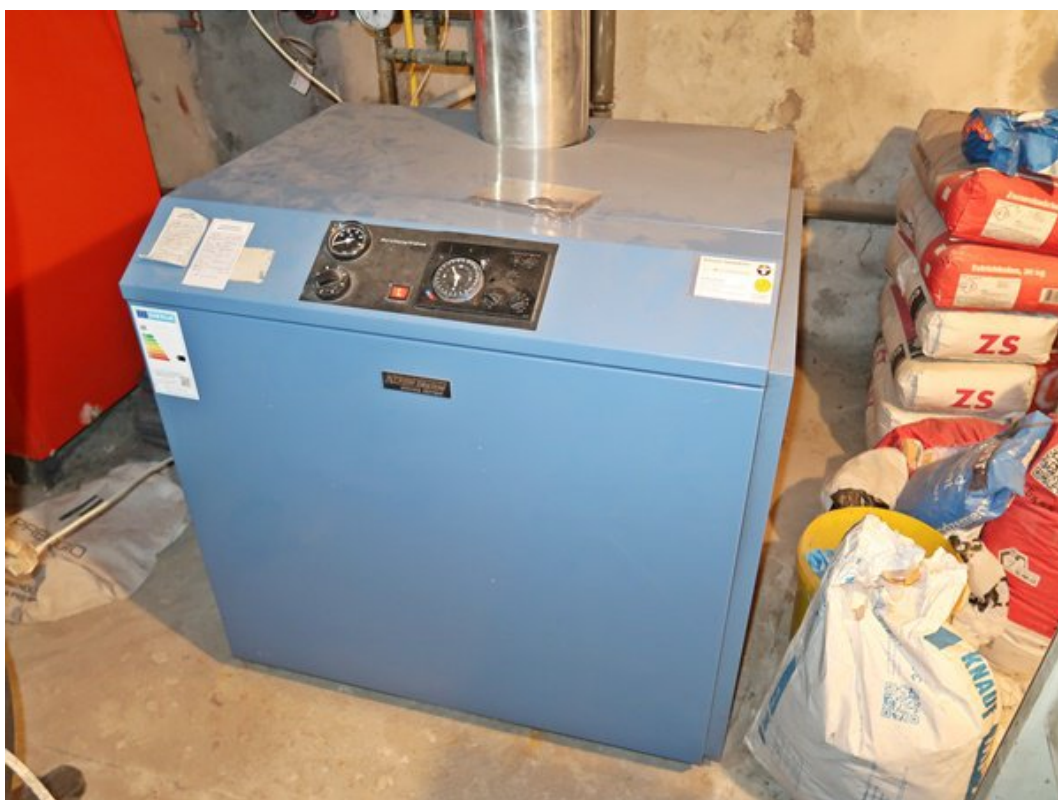
Korrosionsschäden an den freiliegenden Stahlträgern der Kappendecke
Gasheizkessel mittelfristig erneuerungsbedürftig.

Der Gasheizkessel wurde gemäß den Feststellungen zur Ortsbesichtigung letztmalig 1999 erneuert.

Gasheizkessel

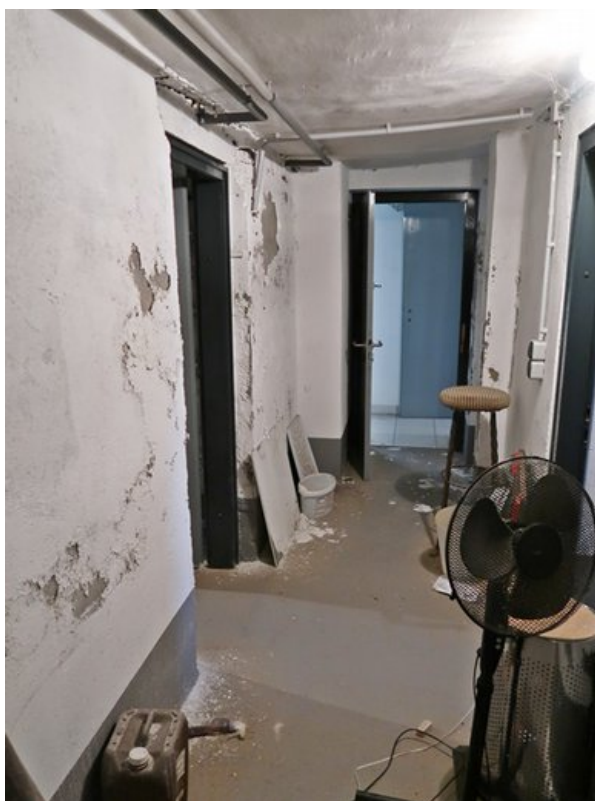
Kellerflur mit Feuchteschäden

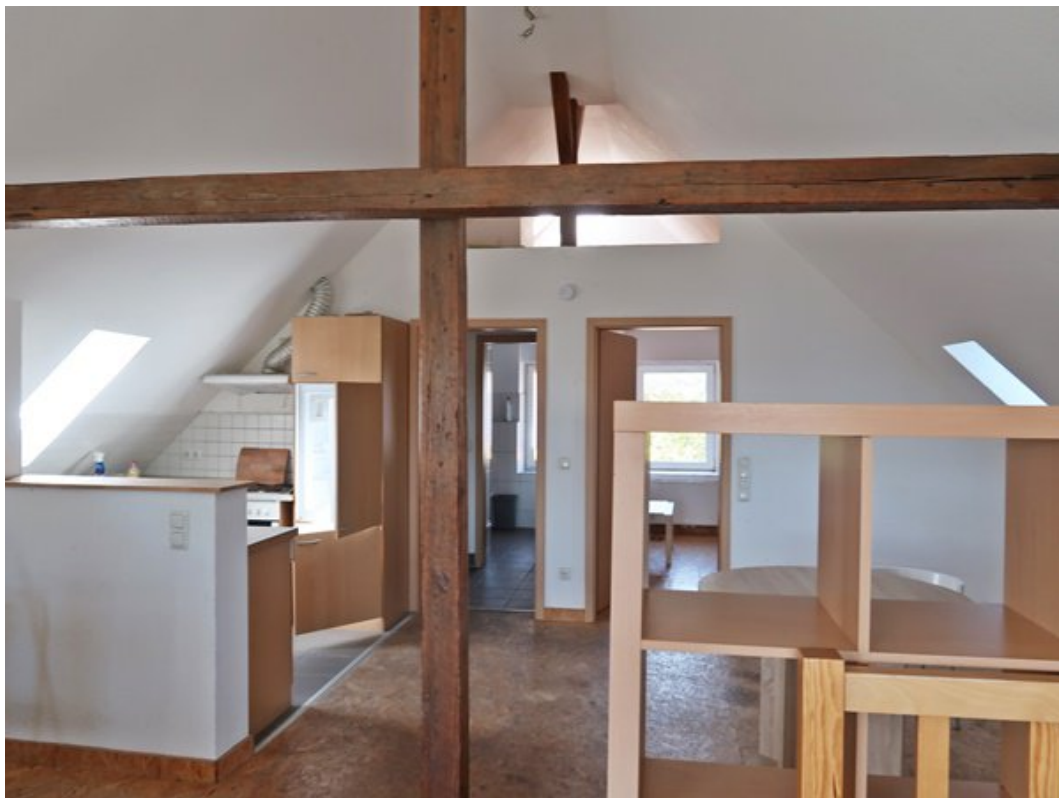
Wie bereits ausgeführt ist das Dachgeschoss des Mehrfamilienhauses wohnraumähnlich ausgebaut, der Ausbau und die Nutzung zu Wohnzwecken ist bauordnungsrechtlich nicht genehmigt. Ob eine nachträgliche Genehmigung möglich ist, kann ausschließlich im Rahmen eines Bauantrages oder einer Bauvoranfrage geklärt werden, nach sachverständiger Einschätzung sind dazu weitere bauliche Maßnahmen erforderlich.

Dachgeschoss, wohnraumähnlich ausgebaut,
Nutzung zu Wohnzecken nicht genehmigt

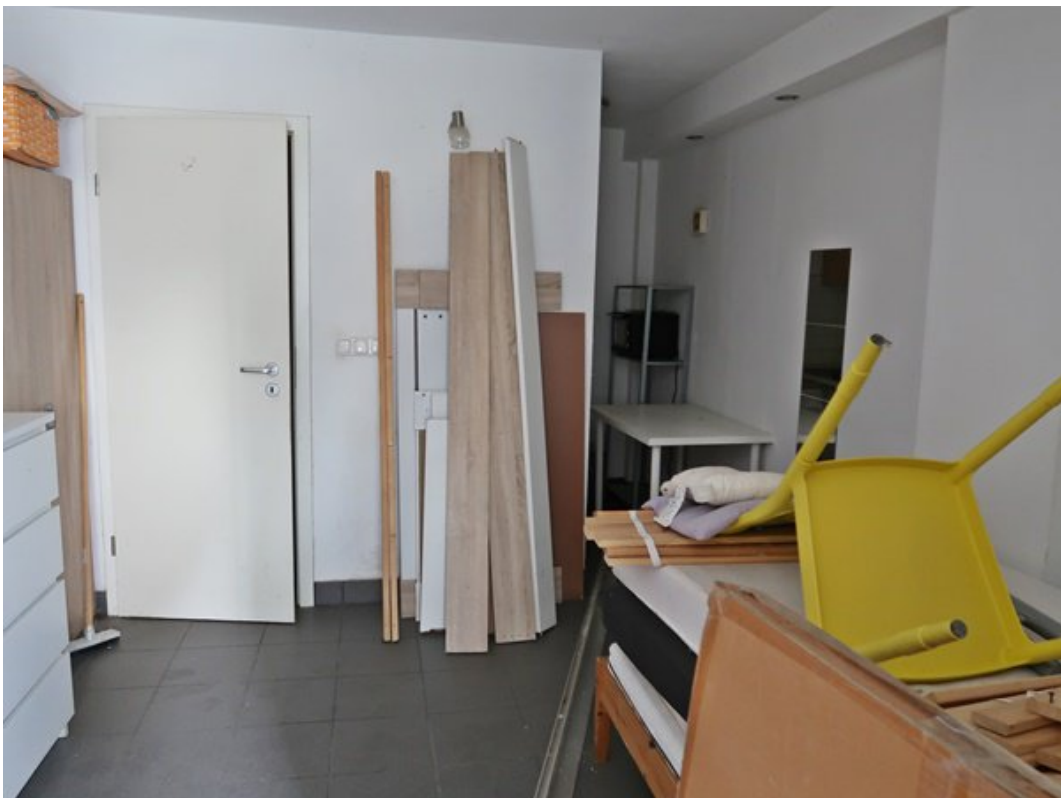
Wie bereits ausgeführt wurde das Hofgebäude zu 3 1-Raum-Appartements umgebaut, eine Baugenehmigung liegt dafür nicht vor.

Hofgebäude: Appartement 1, Ausbau und Nutzung
bauordnungsrechtlich nicht genehmigt

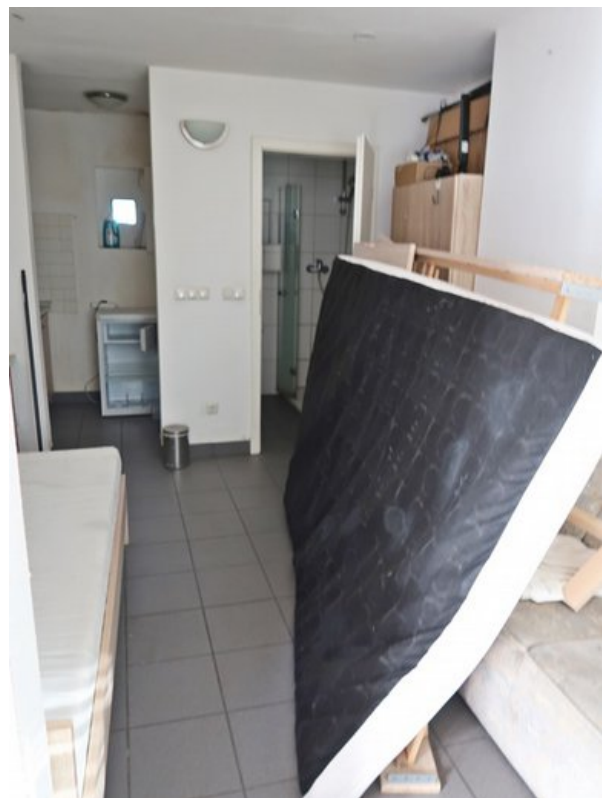
Appartement 2, ebenfalls bauordnungsrechtlich nicht genehmigt

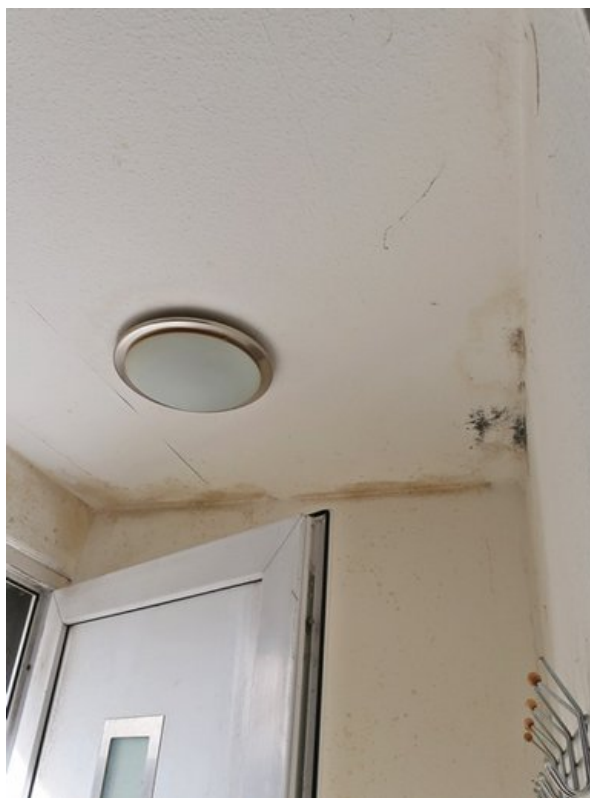
In allen 3 Appartements sind umfangreiche Feuchteschäden, teilweise mit erheblicher messbarer Feuchtigkeit vorhanden, zudem Schimmelpilzbefall an Wand- und Deckenflächen.

Feuchteschäden mit Schimmelpilzbefall

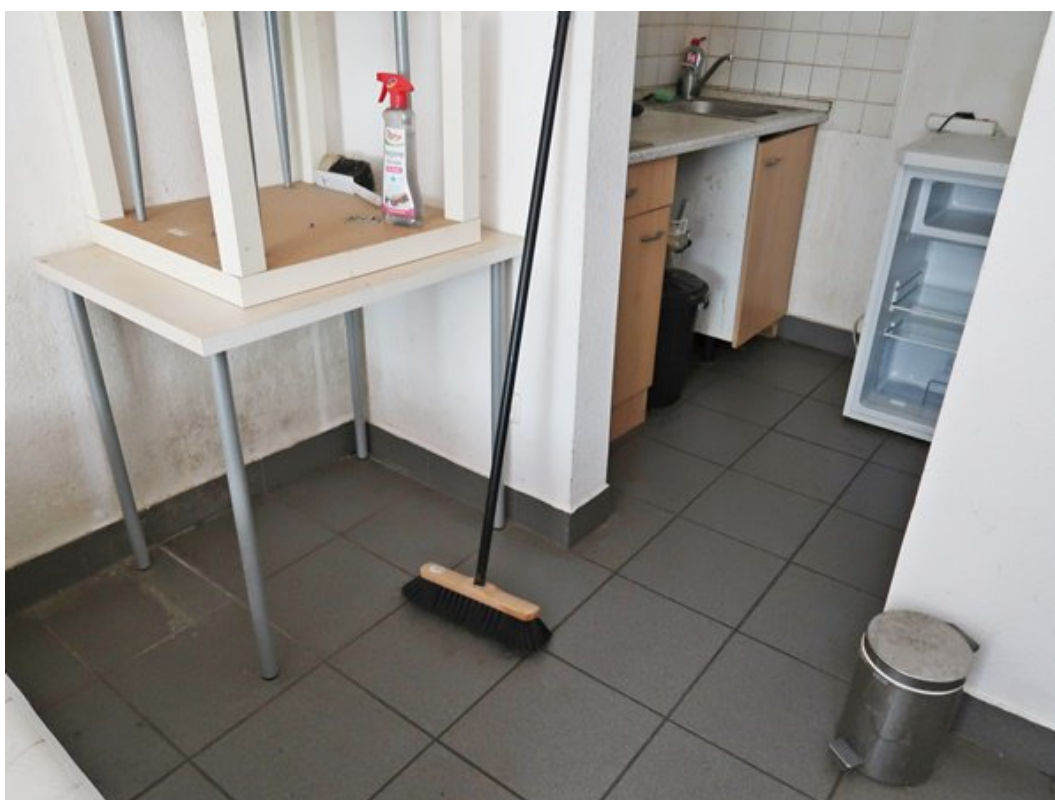
Feuchteschäden mit Schimmelpilzbefall

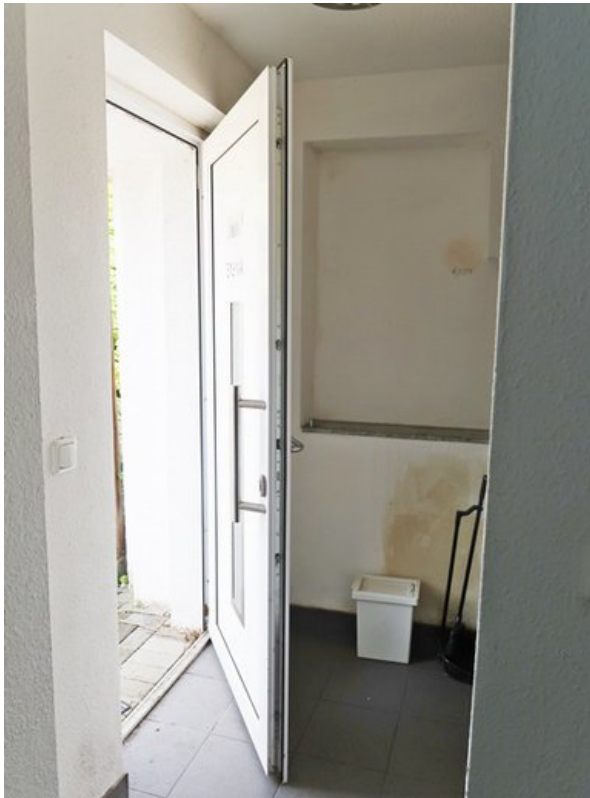
Appartement 3, bauordnungsrechtlich ebenfalls nicht genehmigt, mit erheblichen Feuchteschäden und Schimmelpilzbefall

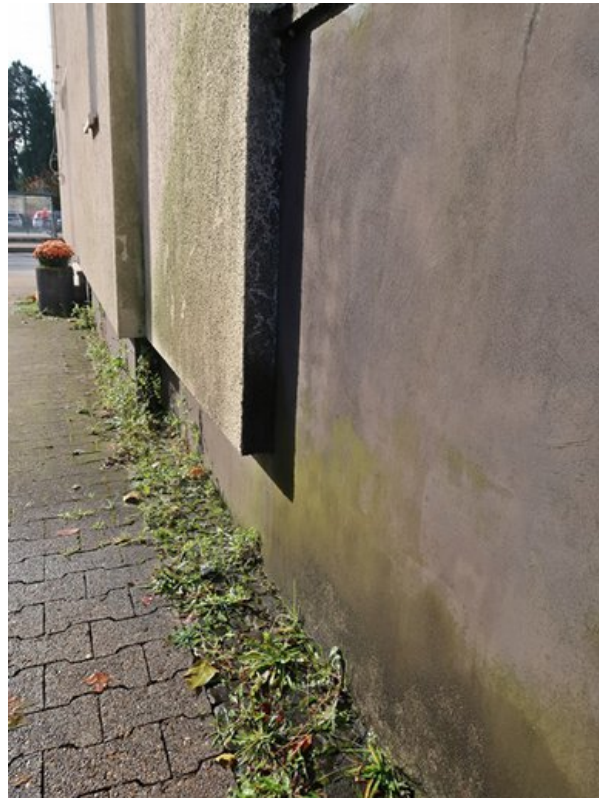
Verfärbungen insbesondere an der rückseitigen Fassadenfläche

Fassade Mehrfamilienhaus mit erheblichen Verfärbungen
