Gutachten

über den gemäß Beauftragung und Anmerkungen im Gutachten bedingten Verkehrswert (Marktwert) im Sinne des § 194 Baugesetzbuch

Gemarkung Westhofen, Flur 10, Flurstück 768,
Gebäude-u. Freifläche, Wohnen, Reichshofstr. 95, 296 m²
bebaut mit einem zweigeschossigen, teilunterkellerten,
denkmalgeschützten Bürgerhaus
Urbaujahr ca. 1827, Anbau ca. 1910

024-09-03

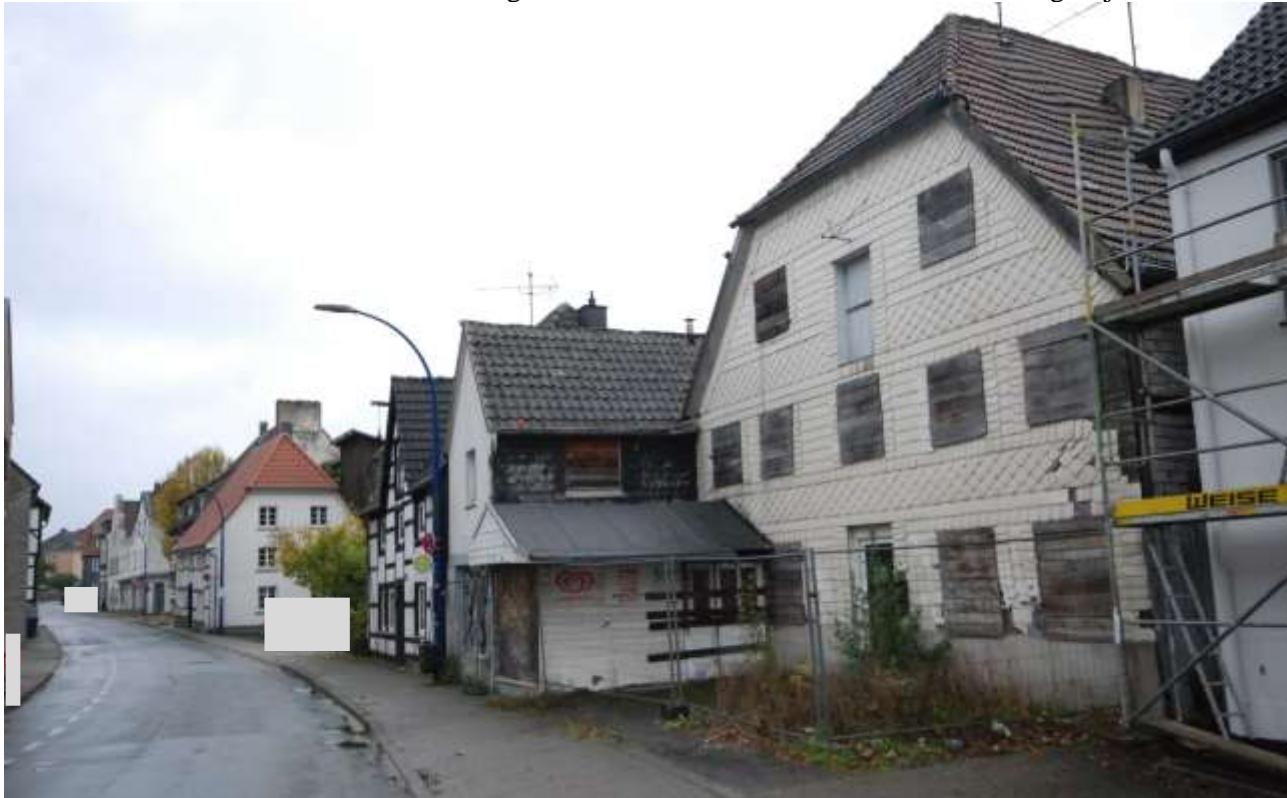
Bild 2: Reichshofstraße mit Blick in Richtung Nordosten und Straßenansicht des Bewertungsobjektes

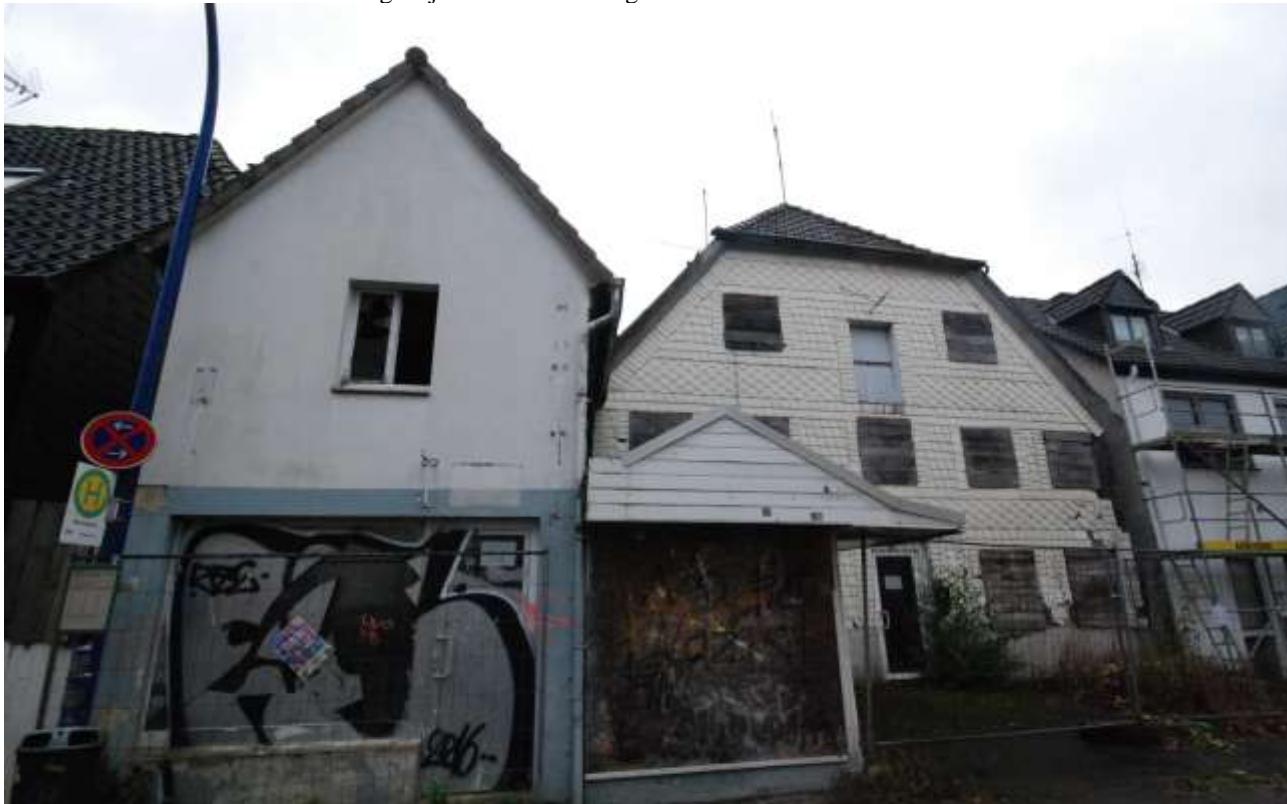
Die vordere Fassade macht einen renovierungsbedürftigen Eindruck. Die Fassade zum Nachbargebäude Nr. 97 sieht über das Tor hinweg ebenfalls renovierungsbedürftig aus. Hier fehlen einige Kunstschieferplatten. Einige Platten sind verrutscht. In Teilbereichen ist auch die dahinter liegende Holzverschalung sichtbar. Das Holz des Fachwerks weist in Teilbereichen Fäulniserscheinungen und Schädlingsbefall auf. Für genauere Informationen zum Zustand und Befall mit Schädlingen der Rohbauholzteile verweise ich auf das zusätzlich im Jahre 2013 angefertigte Sondergutachten des Sachverständigen Dinger! Da das Gebäude in den Hang gebaut ist, scheint zumindest der hintere Bereich unterkellert zu sein. Hier sind Kellerfenster zum Marktplatz hin zu erkennen. Das Gebäude weist schon außen einen erheblichen Unterhaltungsstau auf. Bauteil zerstörende Prüfungen wurden während der gesamten Inaugenscheinnahme von mir nicht durchgeführt.

Bild 3: Straßenansicht des Bewertungsobjektes aus Richtung Südosten

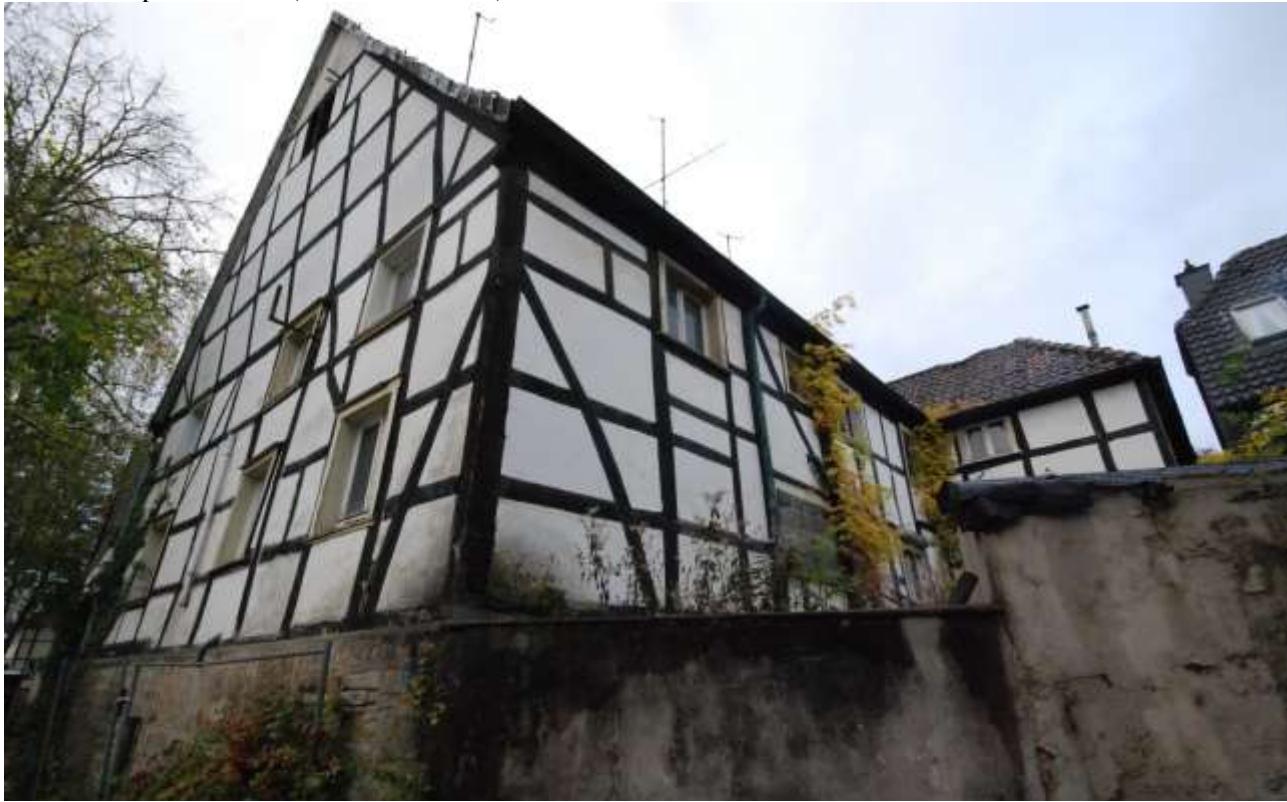
| Fassade: | vorne: mit creme farbigen Kunstschiefer verkleidet, der untere Sockel im vorderen Giebelbereich ist verputzt; hinten: hauptsächlich Fachwerk, zwischen den Fachwerkstrebene: geputzt und gestrichen; die Fassade im hinteren Marktplatzbereich ist im unteren 2m hohen Bereich mit Naturstein gemauert; die vom Marktplatz aus gesehen linke Gebäudeseite besteht im hinteren Bereich aus Bruchsteinfassade |

Bild 4: Marktplatzansicht (Nordwestansicht)
