Fotografische Aufnahmen

Mehrfamiliendoppelhaus Südring 7, 7a

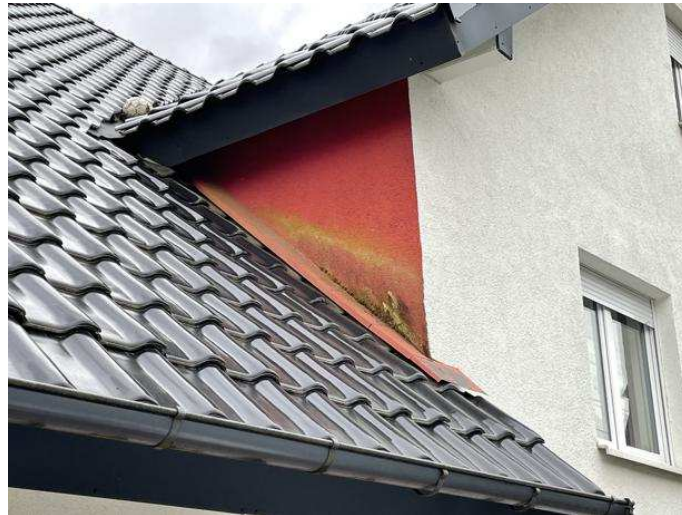
Feuchtigkeitserscheinung

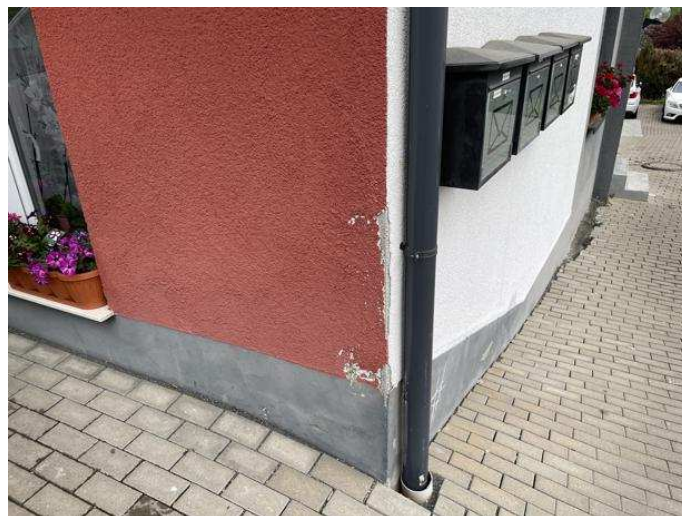
Putzschaden

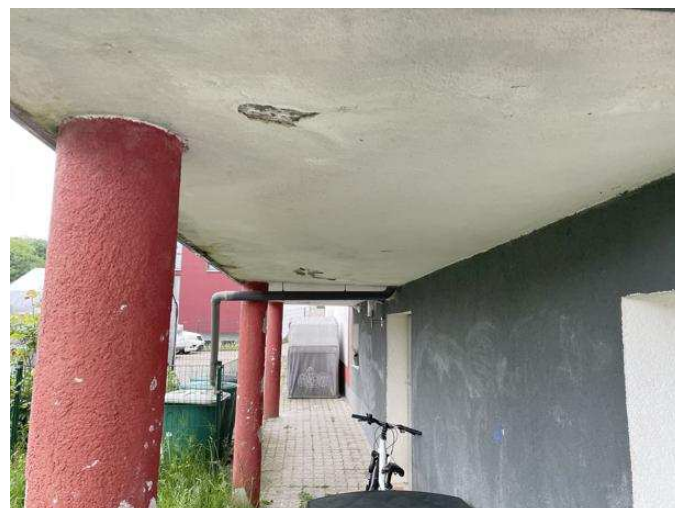
Sanierungsbedürftige Balkone

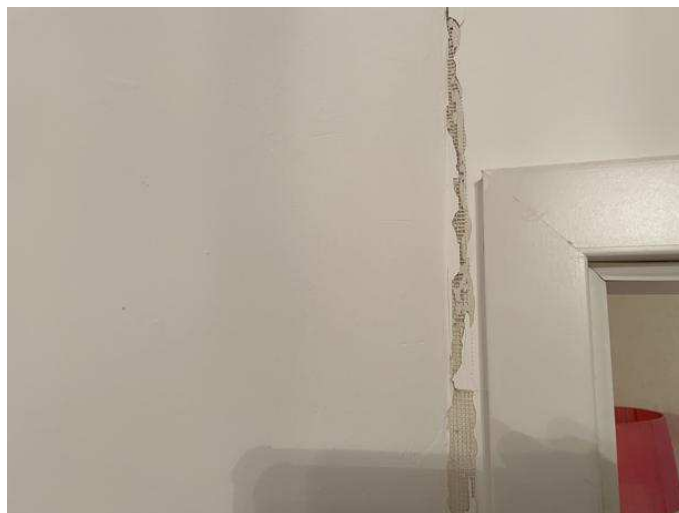
Putzschaden in der Wohnung Nr. 1 im Erdgeschoss links

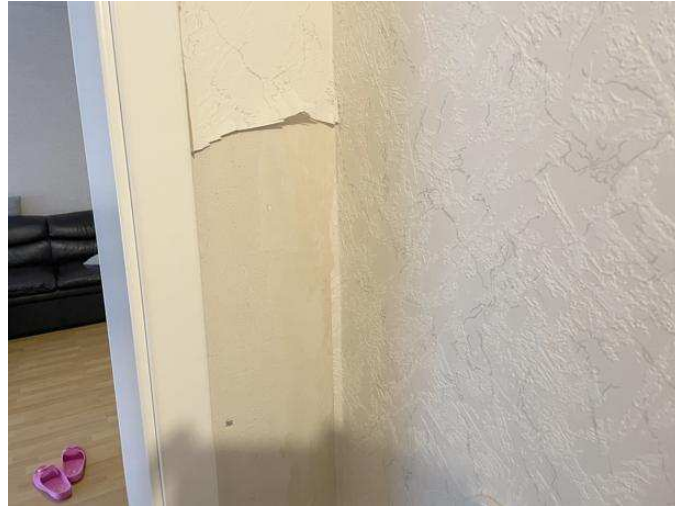
Tapetenschaden in der Wohnung Nr. 1 im Erdgeschoss links
