Fotografische Aufnahmen

Mehrfamiliendoppelhaus Südring 7, 7a

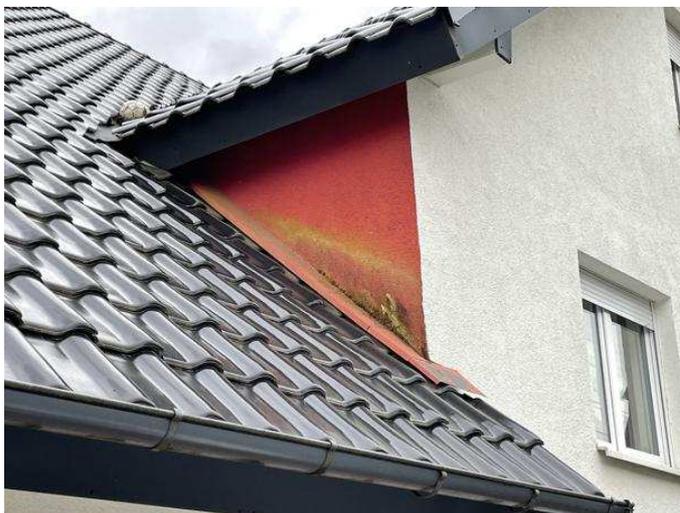
Feuchtigkeitserscheinung

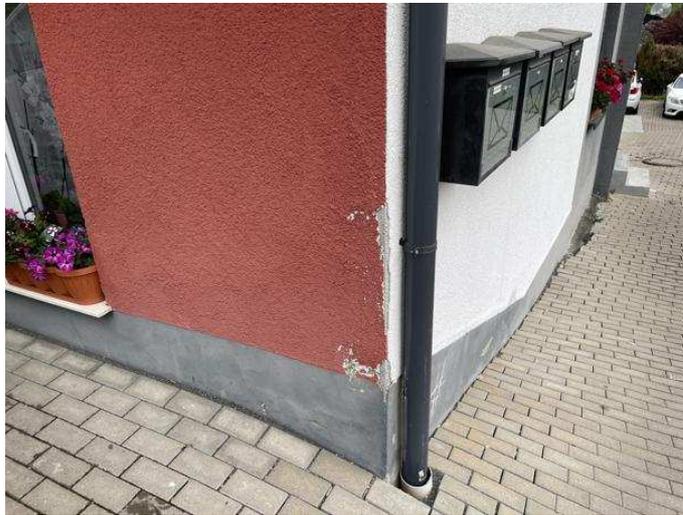
Putzschaden

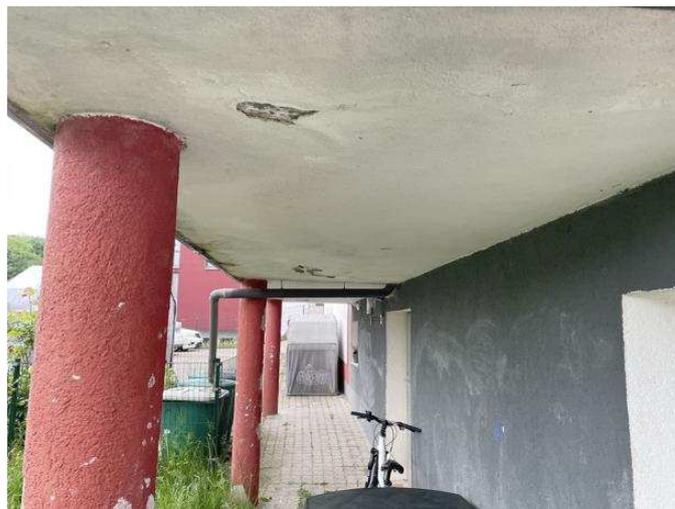
Sanierungsbedürftige Balkone

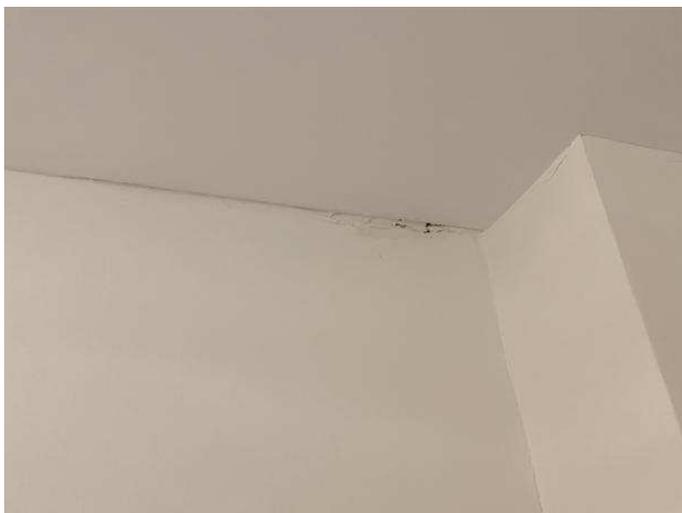
Feuchtigkeitserscheinung in der Wohnung Nr. 5 im DG links

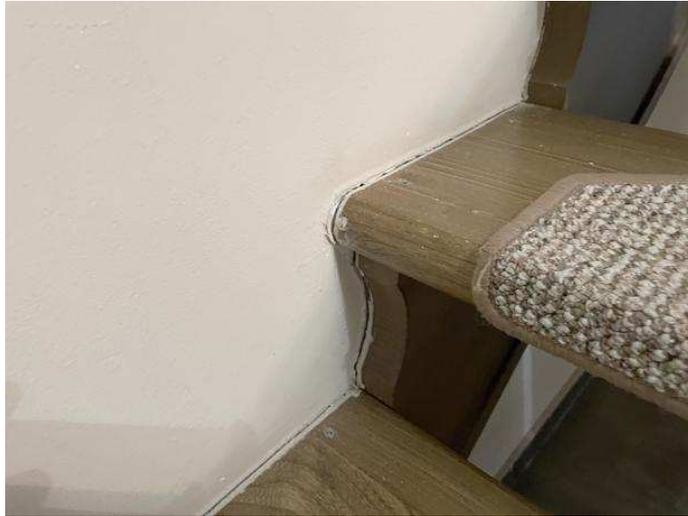
Treppenschaden in der Wohnung Nr. 5 im DG links
