**Anlage 5 (Fotos) zum Gutachten 068 K 023/25**  
**Seite 1 von 4**

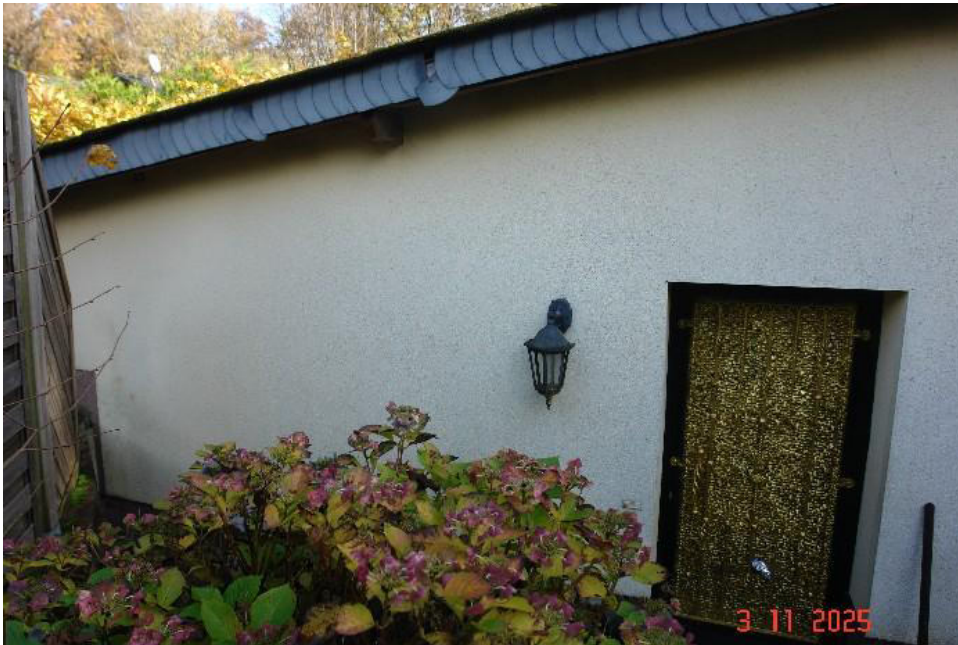
**Bild 1: Ansicht des Hauseingangsbereichs**

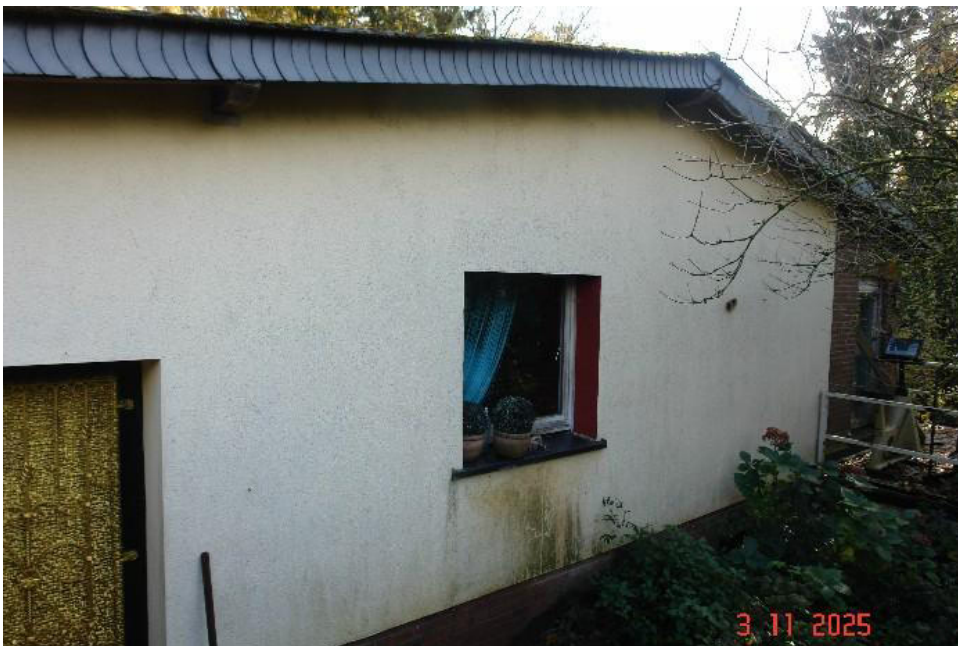
**Bild 2: Ansicht des Bewertungsobjekts aus westlicher Richtung**

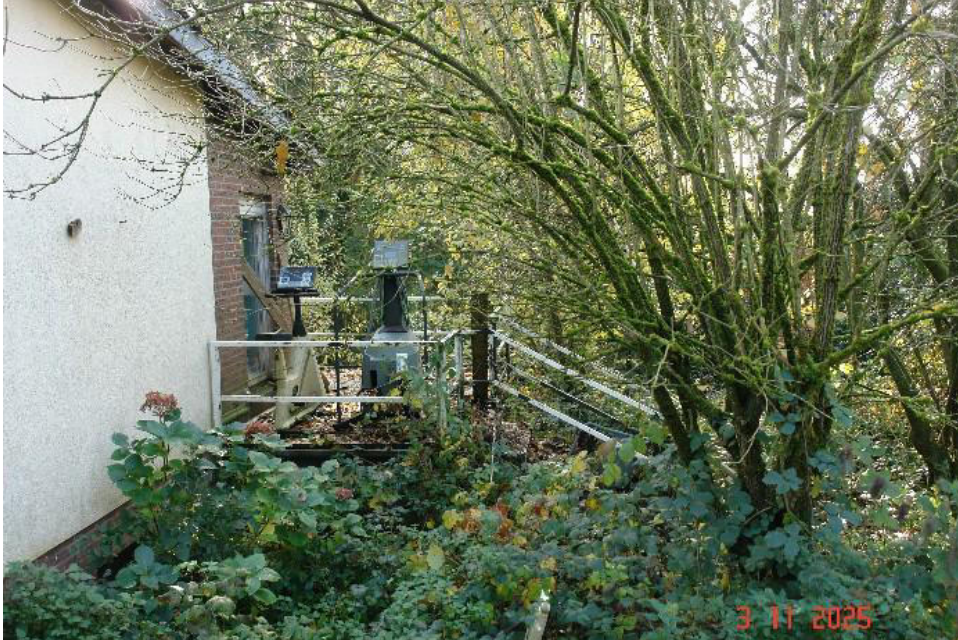
**Bild 3: Ansicht Anbau**

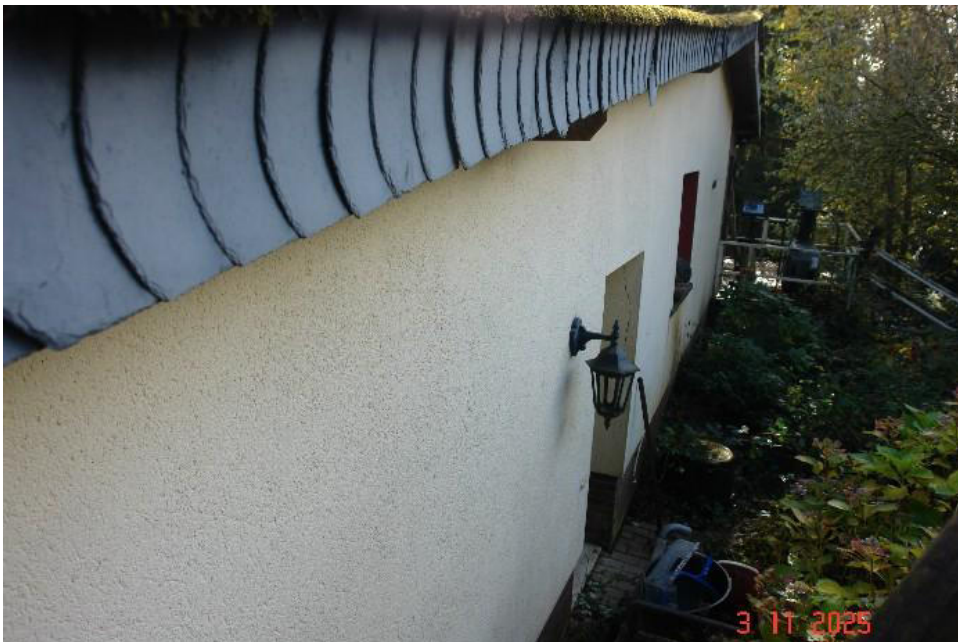
**Bild 4: Ansicht des Bewertungsobjekts aus nördlicher Richtung**

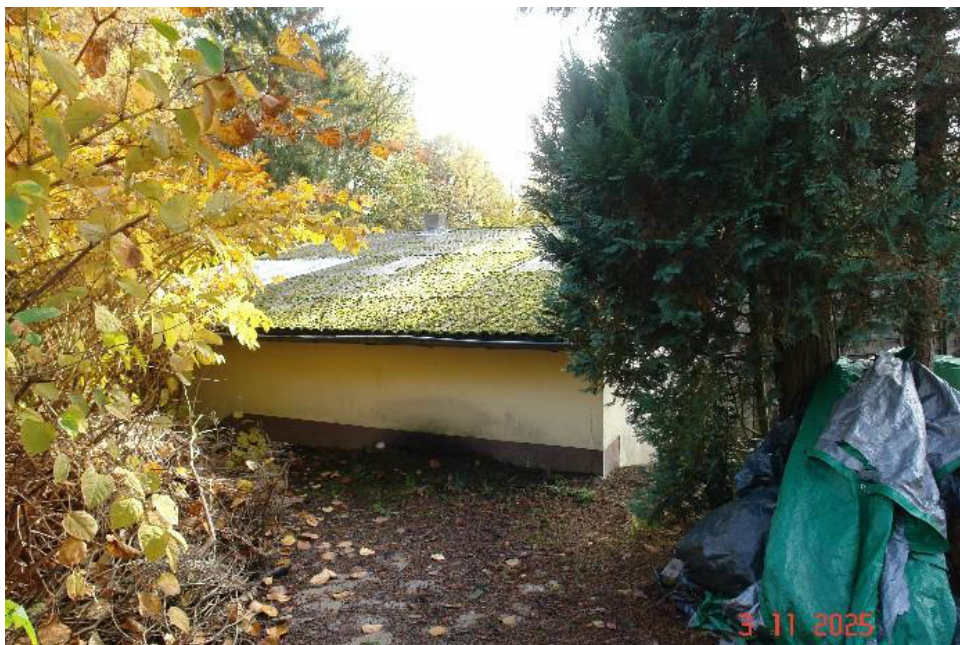
**Bild 5: Dachfläche aus nördlicher Richtung**

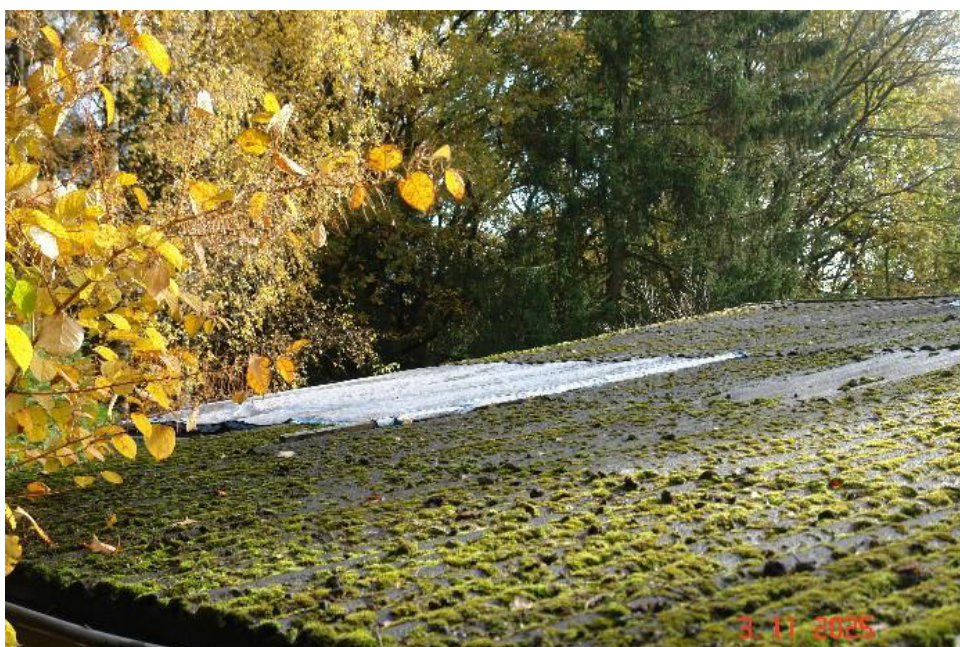
**Bild 6: zu erneuernde Dachfläche**

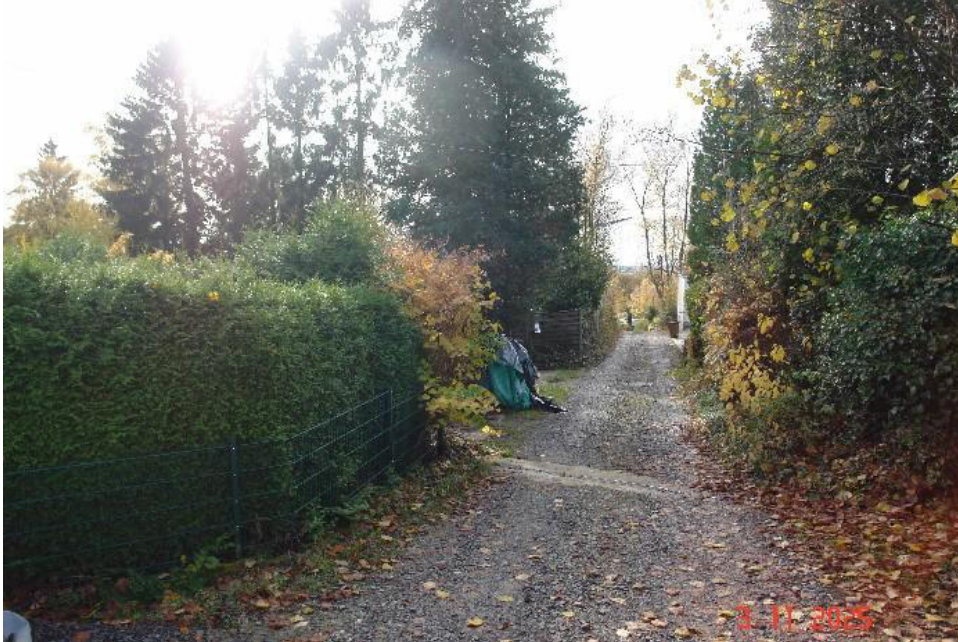
**Bild 7: Ansicht der privaten Erschließungsfläche**

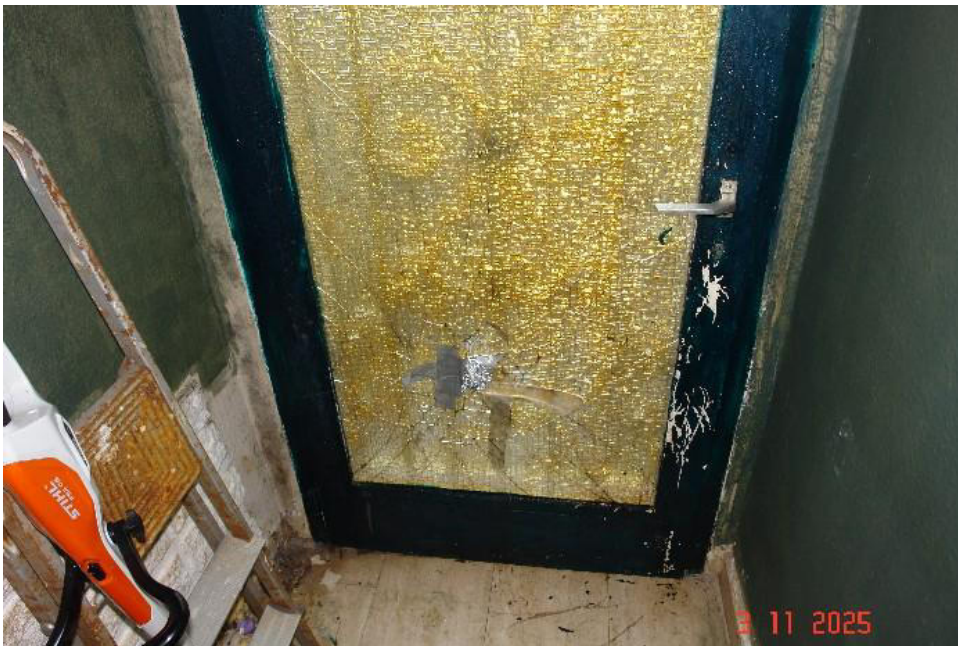
**Bild 8: Schadhafte Eingangstür**
