**Fotografische Aufnahmen**

**Anlage 11.1**

Mehrfamiliendoppelhaus Südring 7, 7a

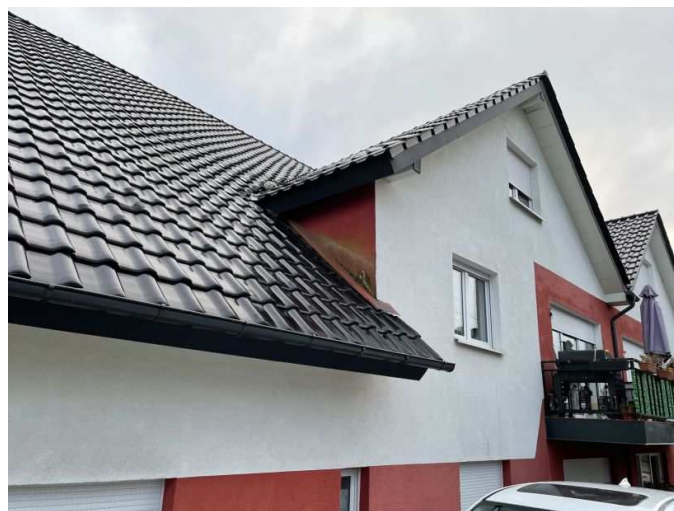
Feuchtigkeitsscheinung an einer Dachgaube

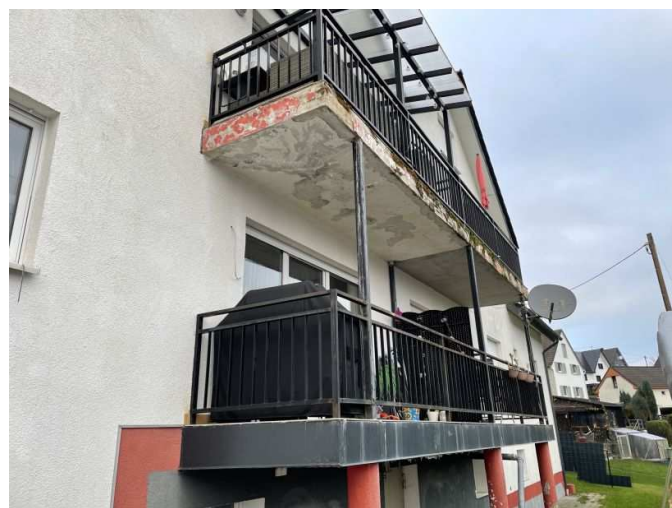
Sanierungsbedürftige Balkone

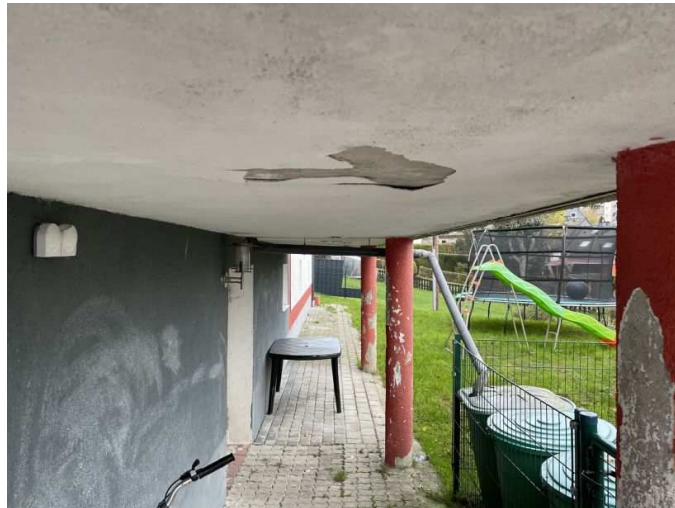
Sanierungsbedürftige Balkone

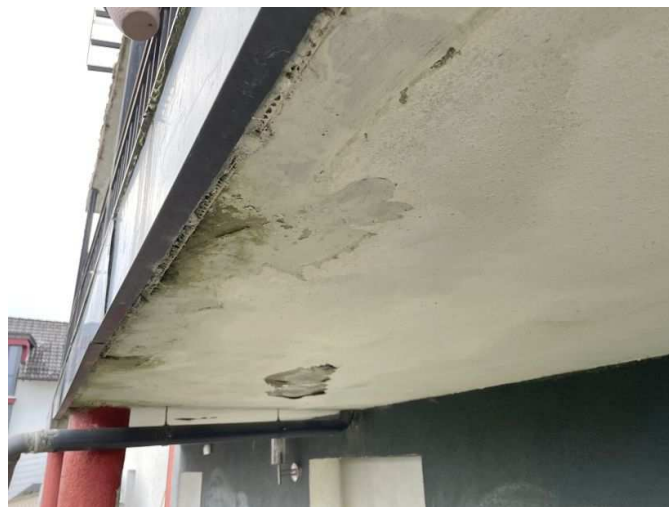
Sanierungsbedürftige Balkone

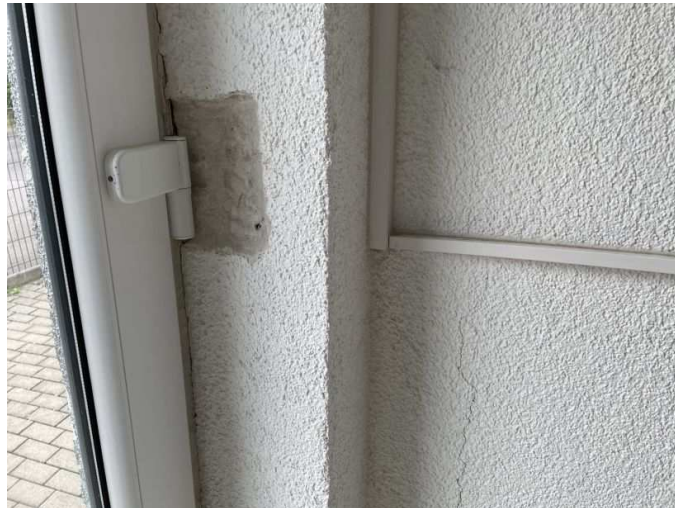
Schaden Hauseingang Südring 7

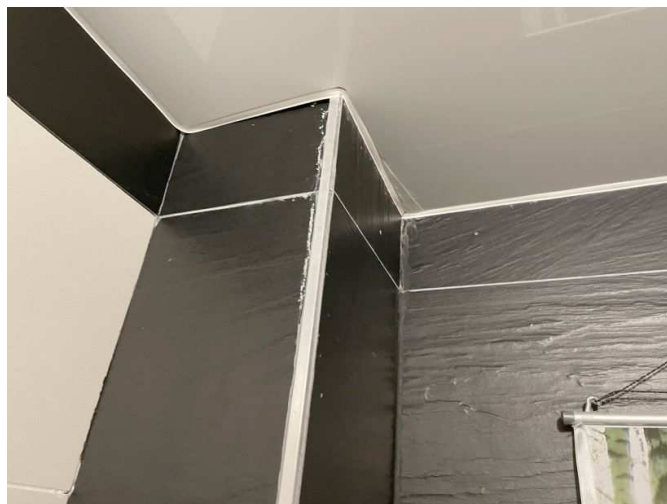
Mängel in der Wohnung Nr. 4 im Erdgeschoss links

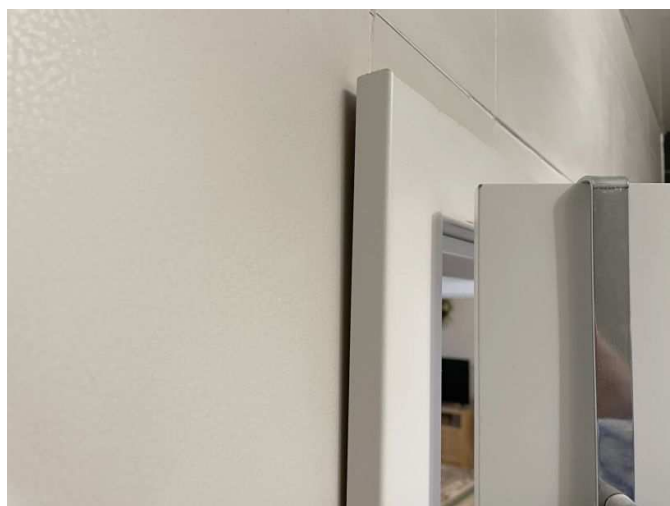
Mängel in der Wohnung Nr. 4 im Erdgeschoss links

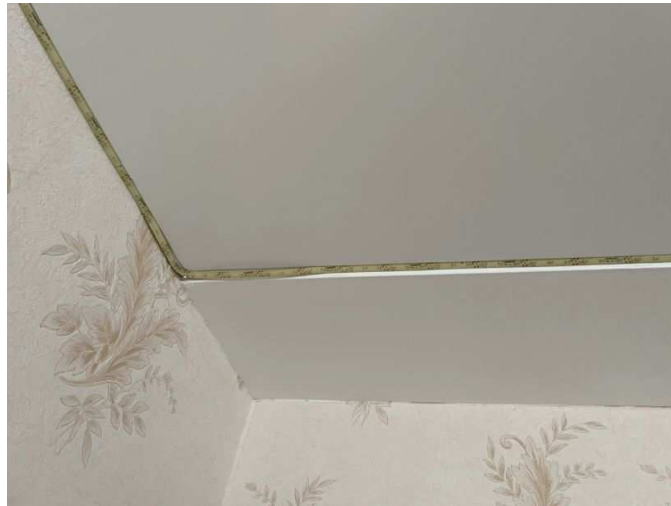
Mängel in der Wohnung Nr. 4 im Erdgeschoss links

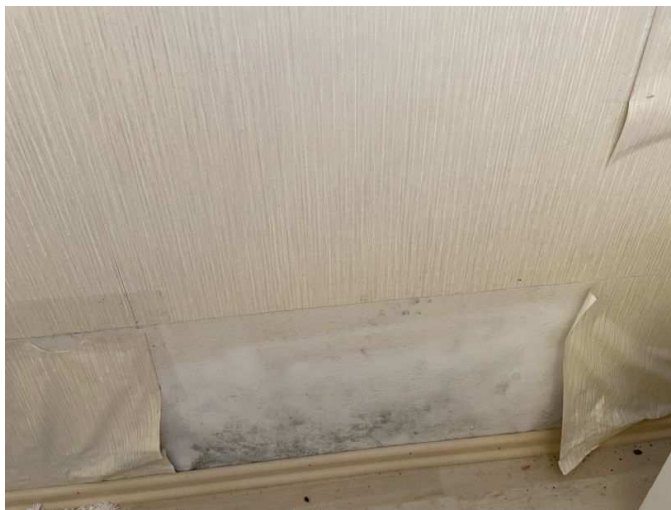
Feuchtigkeitserscheinung in der Wohnung Nr. 4

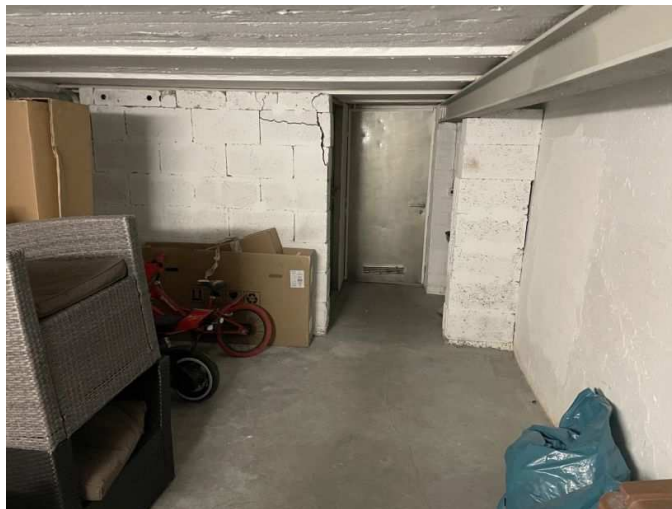
Eingezogene Stahlträger im Kellergeschoss, Schäden

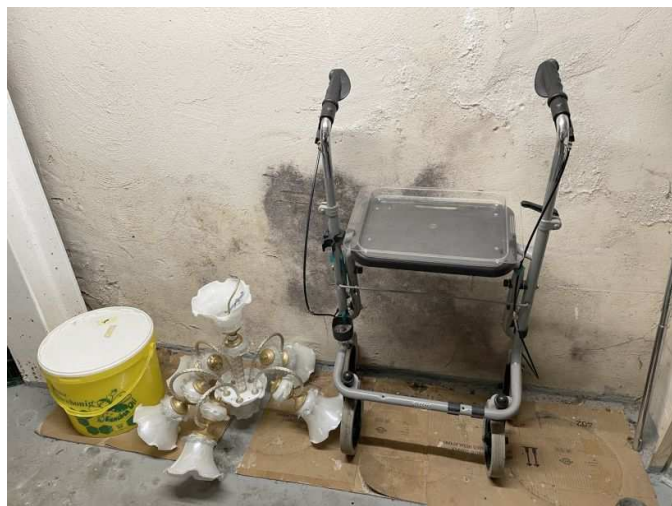
Feuchtigkeitsercheinung im Kellergeschoss

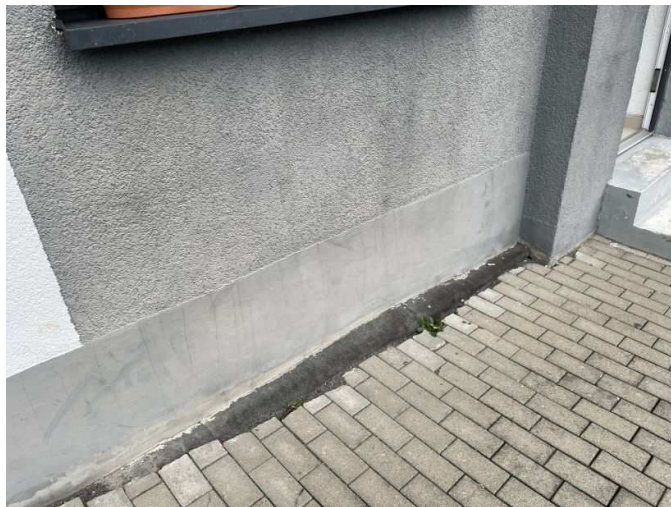
Mängel Bodenbefestigung

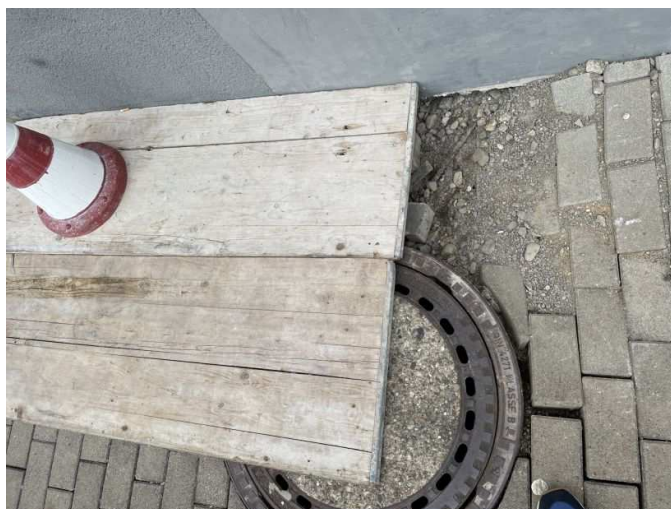
Schaden nach Kanalverstopfung
