**Fotografische Aufnahmen**

**Anlage 11.1**

Mehrfamiliendoppelhaus Südring 7, 7a

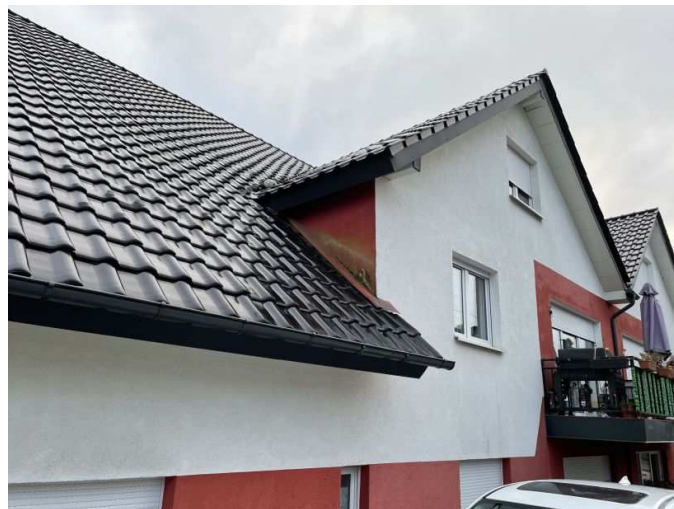
Feuchtigkeitserscheinung an einer Dachgaube

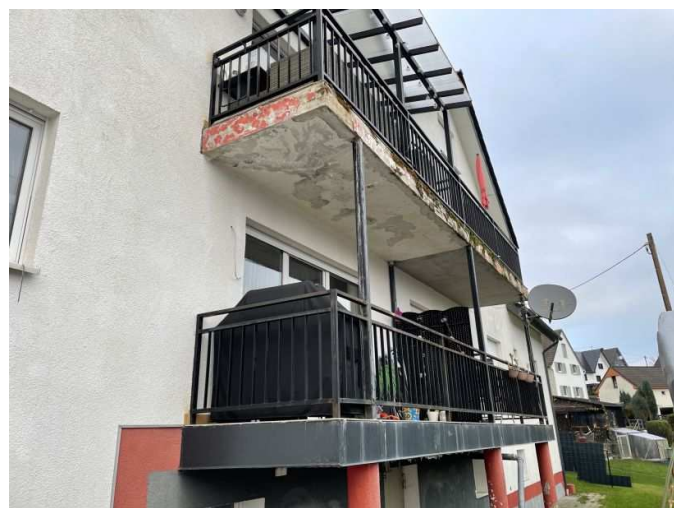
Sanierungsbedürftige Balkone

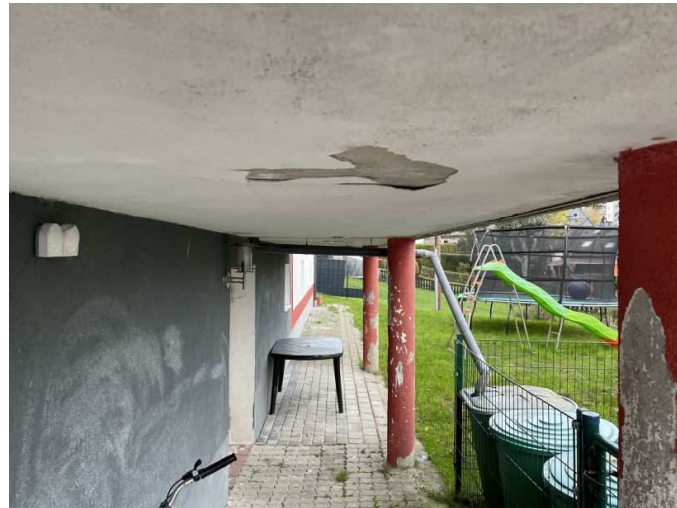
Sanierungsbedürftige Balkone

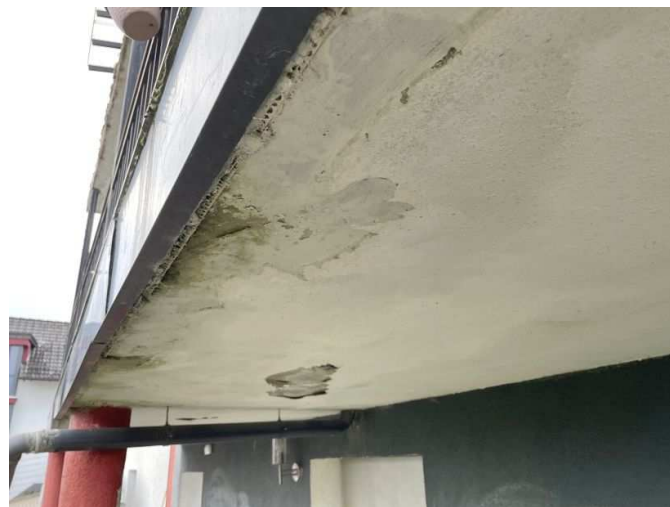
Sanierungsbedürftige Balkone

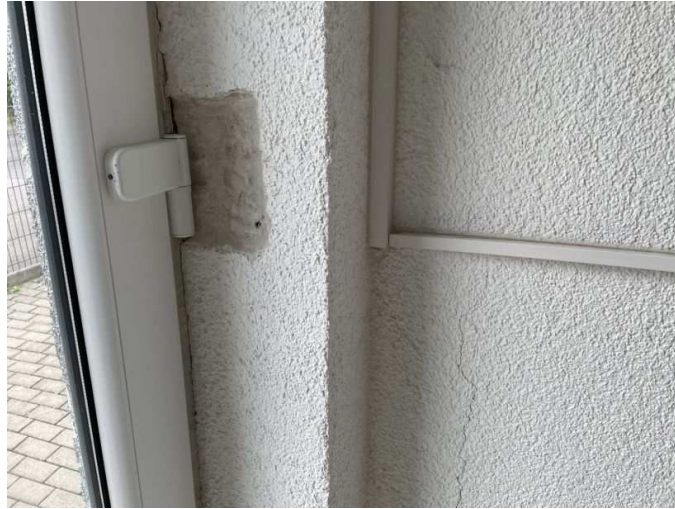
Schaden Hauseingang Südring 7

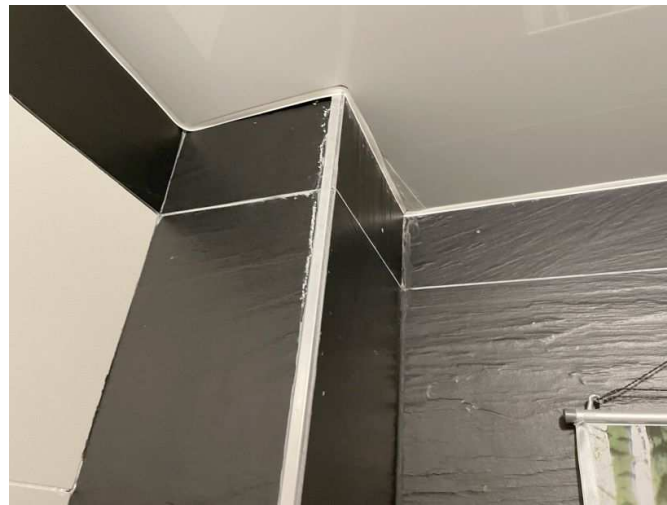
Mängel in der Wohnung Nr. 4 im Erdgeschoss links

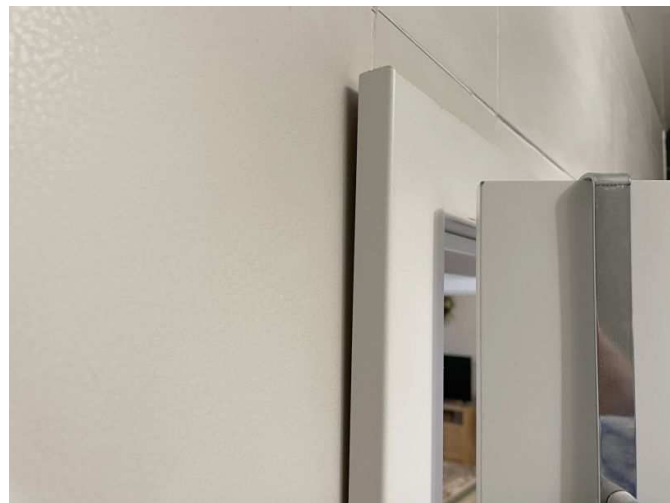
Mängel in der Wohnung Nr. 4 im Erdgeschoss links

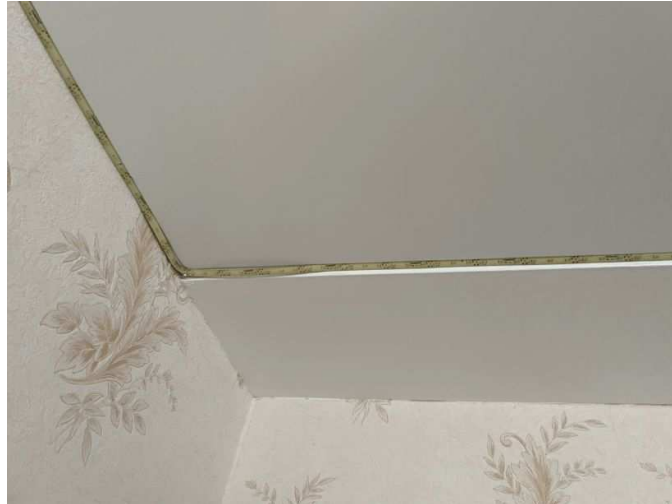
Mängel in der Wohnung Nr. 4 im Erdgeschoss links

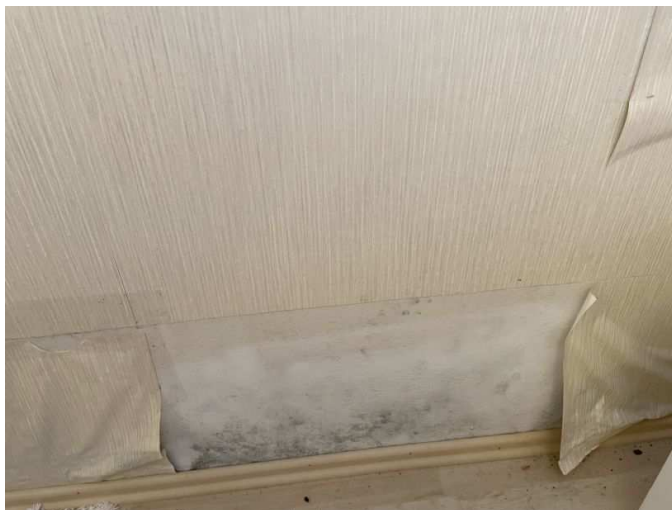
Feuchtigkeitserscheinung in der Wohnung Nr. 4

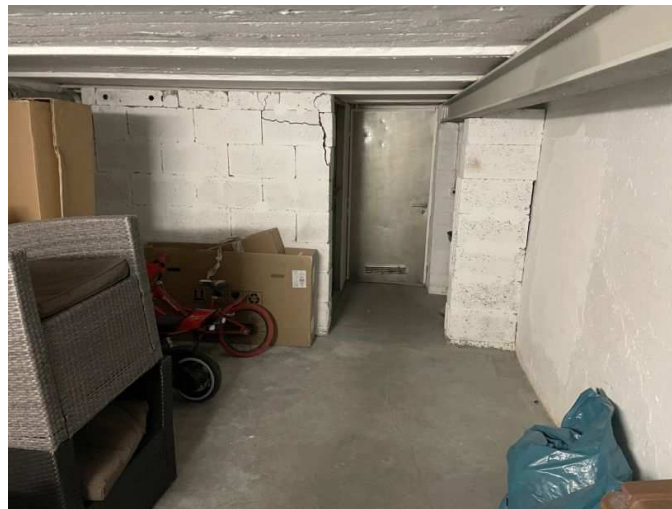
Eingezogene Stahlträger im Kellergeschoss, Schäden

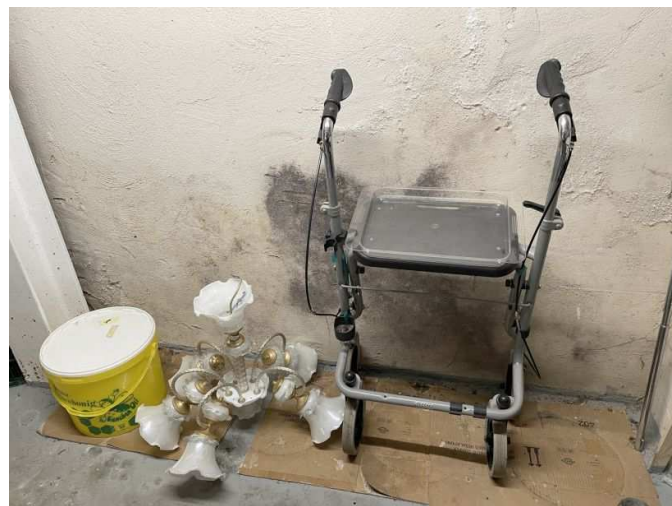
Feuchtigkeitserscheinung im Kellergeschoss

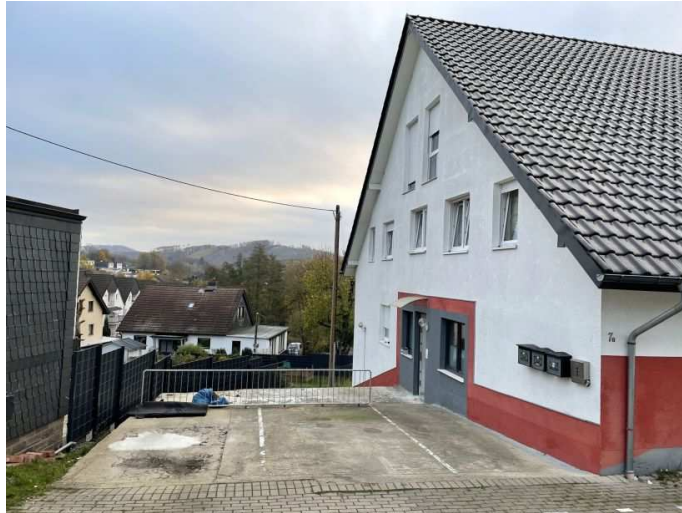
Schäden Bodenbefestigung

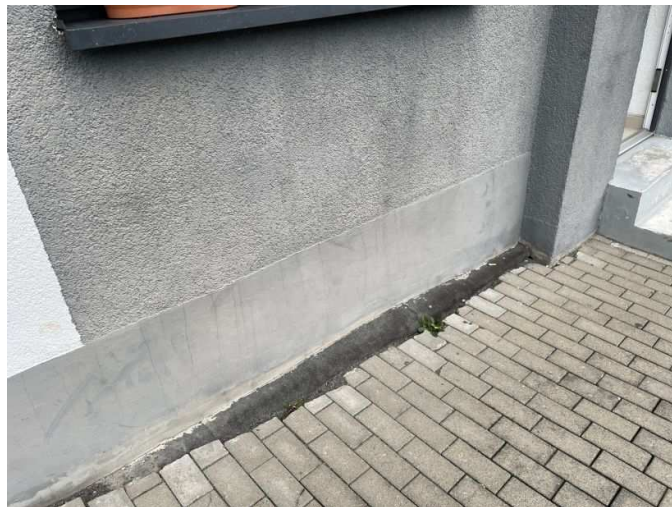
Mängel Bodenbefestigung

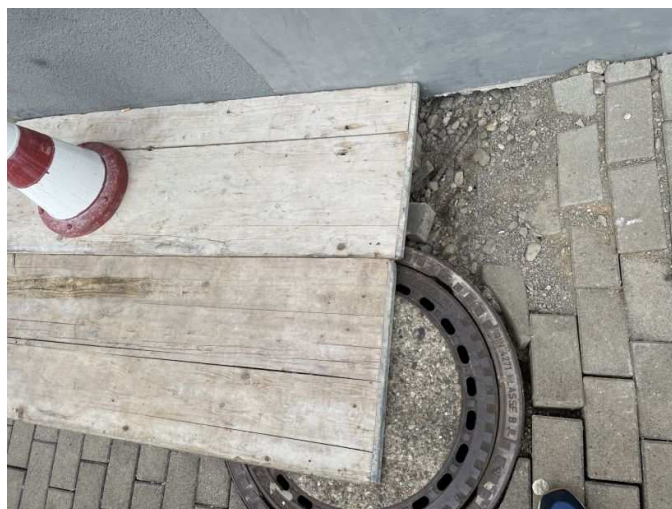
Schaden nach Kanalverstopfung
