Anlage 6: Fotoübersichtsplan mit Fotos

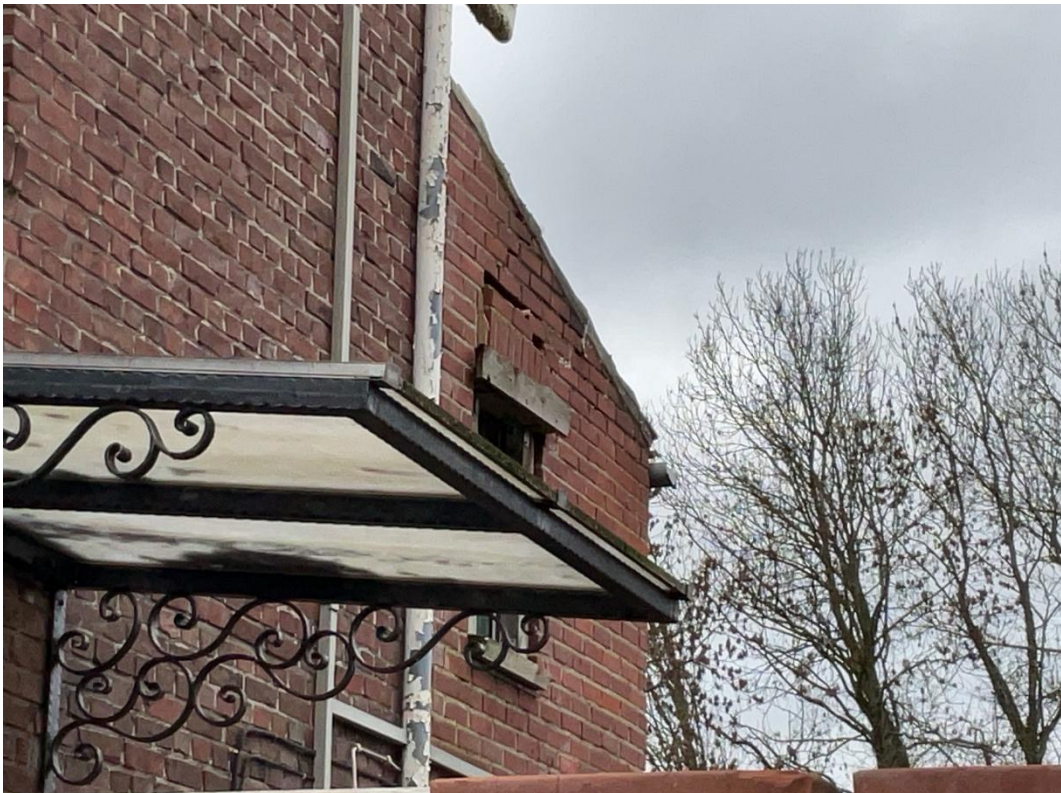
Bild 3: Risse im Mauerwerk des Sturzes Fenster Anbau OG

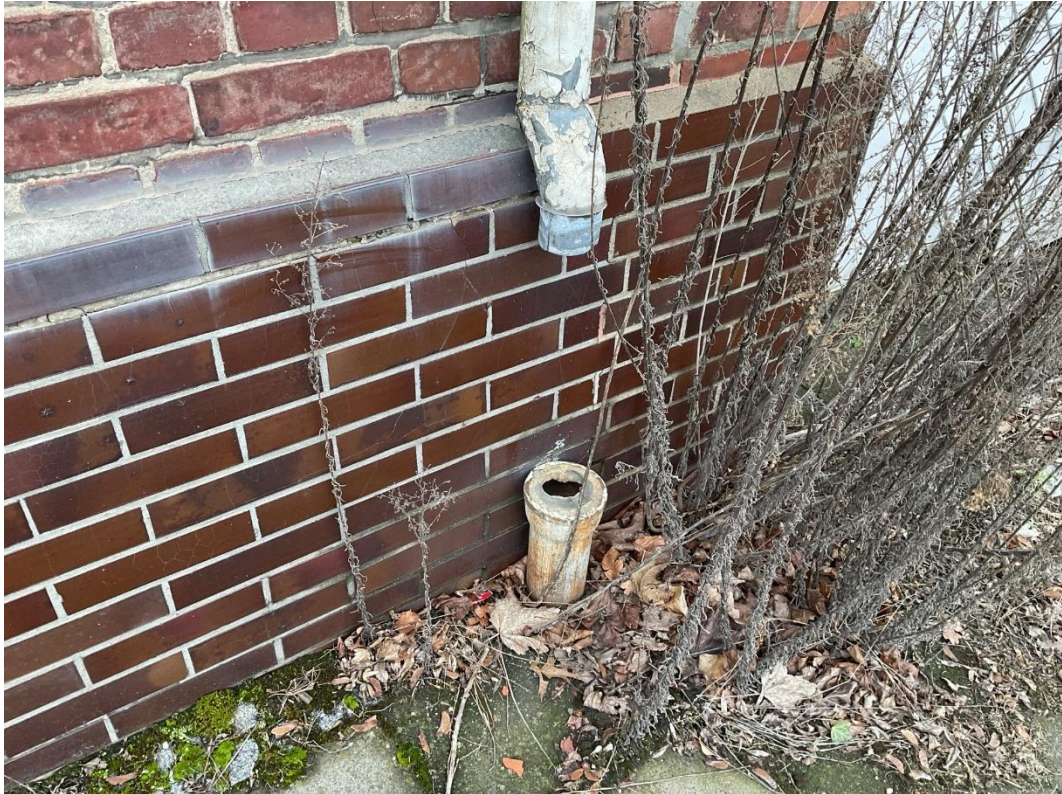
Bild 4: Fehlender Abschluss Regenfallrohr Straßenseite

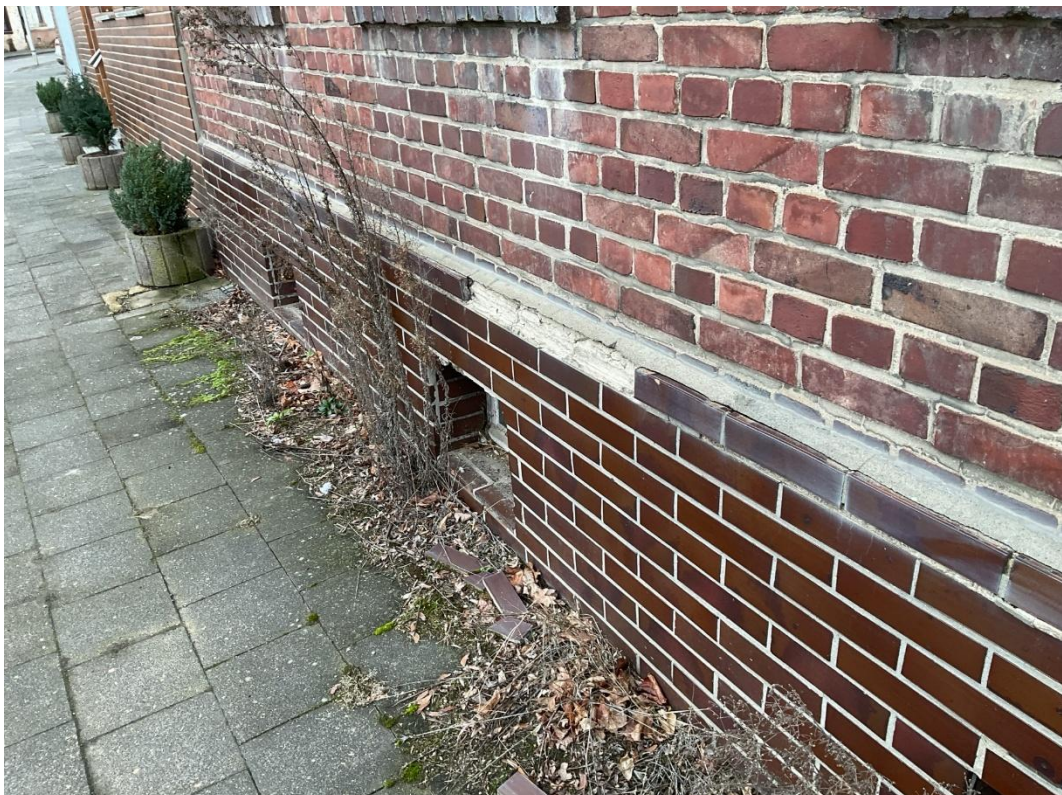
Bild 5: Beschädigungen Sockelmauerwerk Straßenseite
