Exposé zum GUTACHTEN

über den Verkehrswert (Marktwert) im Sinne des § 194
Baugesetzbuch für das mit einem versetzten
Einfamilien-Reihenhaus bebaute Grundstück
Gemarkung Brühl, Blatt 3145, Flur 10, Flurstück 89,
Römerhof 19,
50321 Brühl,

im Rahmen des Verfahrens zur Zwangsversteigerung
- 141 K 2/24 -

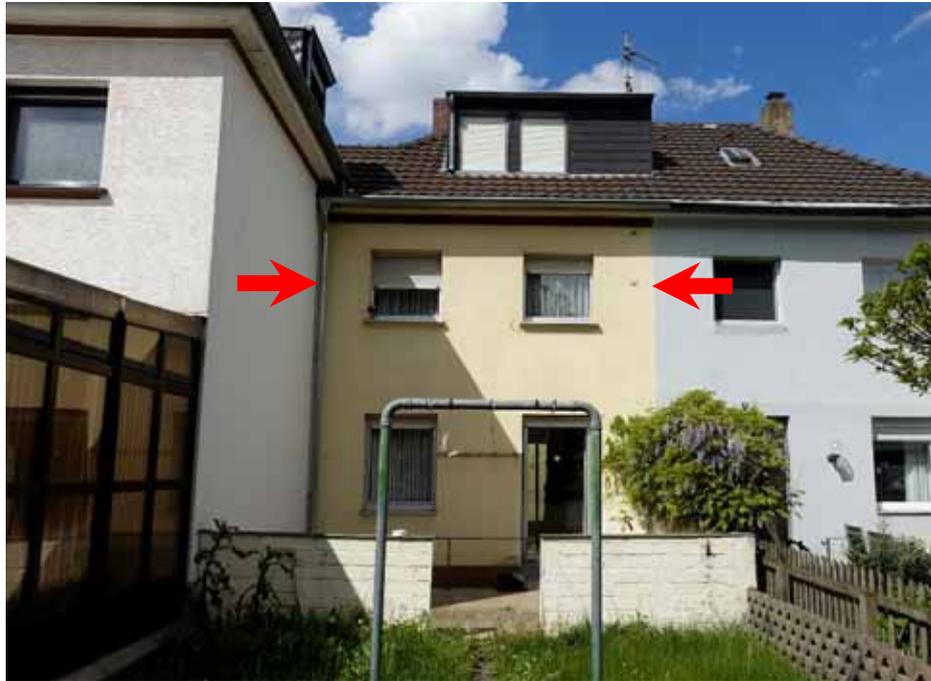
Rückansicht des Wohnhauses

Der Putz der rückwärtigen Fassade weist im unteren Bereich und seitlich der Fensterbänke stellenweise Feuchtigkeitsschäden auf. Das Metallgeländer der Kelleraußentreppe ist stellenweise beschädigt bzw. verrostet. Die Lackierung der Heizkörper ist stellenweise beschädigt. Die Fenster sind zum Teil noch einfach verglast. Im Kellergeschoss weisen die Außenwände stellenweise starke Feuchtigkeitsschäden auf. Im Bad sind bei den Fugen der Wandfliesen zum Teil Ausblühungen vorhanden. In den Bädern waren die Sanitärobjekte tlw. verschmutzt, so dass eine genaue Beurteilung dieser, hinsichtlich eventueller Schäden, zum Teil nur begrenzt möglich war. In der Eingangsdiele sind die Fliesenfugen zum Teil beschädigt. Im Wohnzimmer wurden die Außenwände zum Teil von innen mit Bauplatten isoliert. Ferner ist die Fensterbank stellenweise beschädigt. In der Küche sind der Bodenbelag und die Wandverkleidungen stellenweise stark beschädigt. Im Gäste-WC sind, laut Angaben des am Ortstermin anwesenden Teileigentümers, die Wasserleitungen defekt. Diese wurden nicht repariert, sondern für den Waschtisch und den Spülkasten erneut Aufputz verlegt. Im Zimmer I des Obergeschosses sind die Wandtapeten stellenweise beschädigt. Ferner ist der Parkettbodenbelag im Bereich des dort befindlichen Waschtisches stellenweise durch Feuchtigkeit beschädigt. Im Zimmer II trennen sich zum Teil die Verkleidungsfolien der Deckenpaneelen von dem Untergrund ab. Die zum Dachgeschoss führende Holzterasse muss zum Teil instandgesetzt werden. Im Dachgeschossraum sind die Drennpel noch nicht fachgerecht fertig gestellt worden.
