Internetversion zum GUTACHTEN

über den Verkehrswert (Marktwert) im Sinne des § 194 Baugesetzbuch für das mit einer Zweifamilien-Doppelhaushälfte und einem Nebengebäude bebaute Grundstück Gemarkung Wesseling, Blatt 99, Flur 23, Flurstück 29,
Saarlandstraße 1,
50389 Wesseling,

im Rahmen des Verfahrens zur Zwangsversteigerung
- 141 K 09/24 -

Verkehrswert : EUR 350.000,-

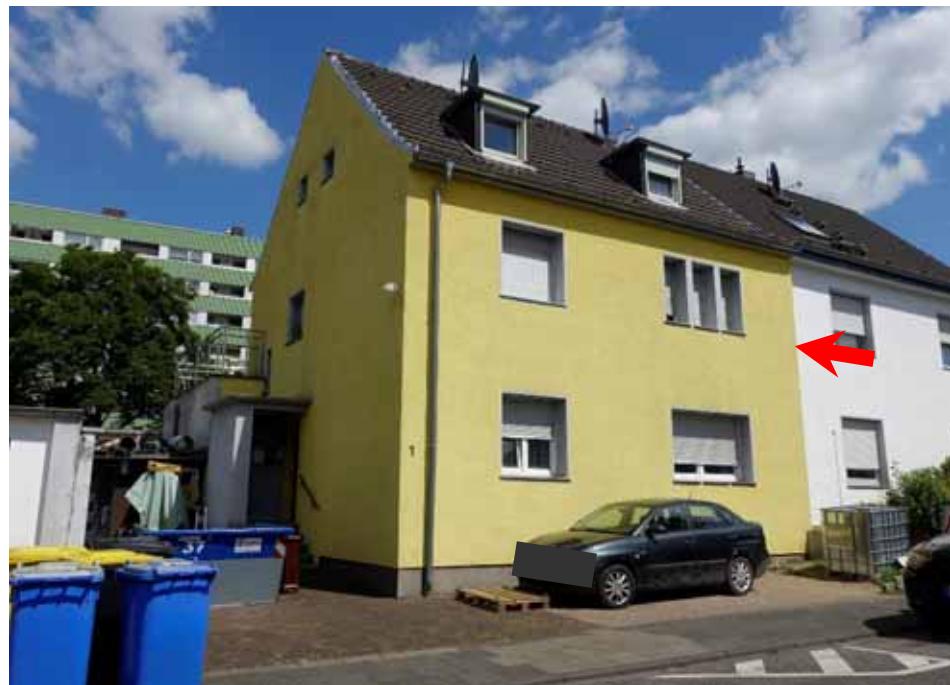
Zweifamilien-Doppelhaushälfte „Saarlandstraße 1“

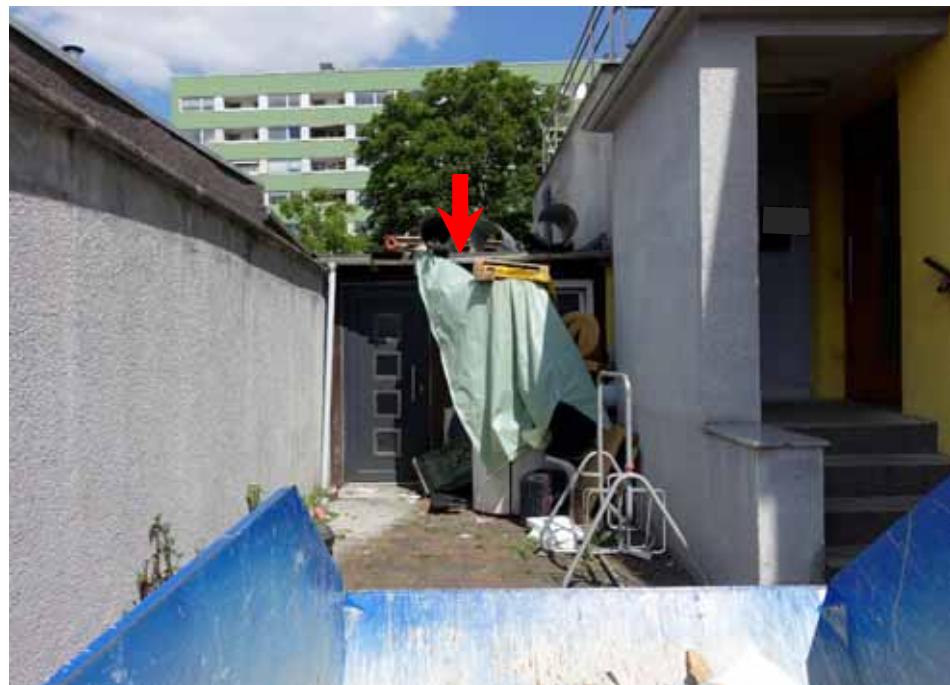
Somit befindet sich das Gebäude in einem unfertigen Zustand. Die Dacheindeckung und -entwässerung wurden tlw. nicht fertiggestellt und das Fenster des rückwärtigen Erweiterungsbau nicht eingebaut. Die Dacheindeckung ist stellenweise beschädigt. Das Garagentor wurde entfernt und durch eine einflügelige Eingangstür und ein Fenster ersetzt. Weitere Aussagen können, aufgrund der fehlenden Innenbesichtigung, nicht gemacht werden.

Nebengebäude

Somit wird im Rahmen der weiteren Wertermittlung von einer Wiederherstellung der genehmigten Nutzung des Gebäudes als Garage ausgegangen. Die hierfür anfallenden Kosten werden berücksichtigt (Rückbau der Erweiterungsbauten, Wiederherstellung einer Zufahrtsöffnung, Ausbesserung der Fassaden).

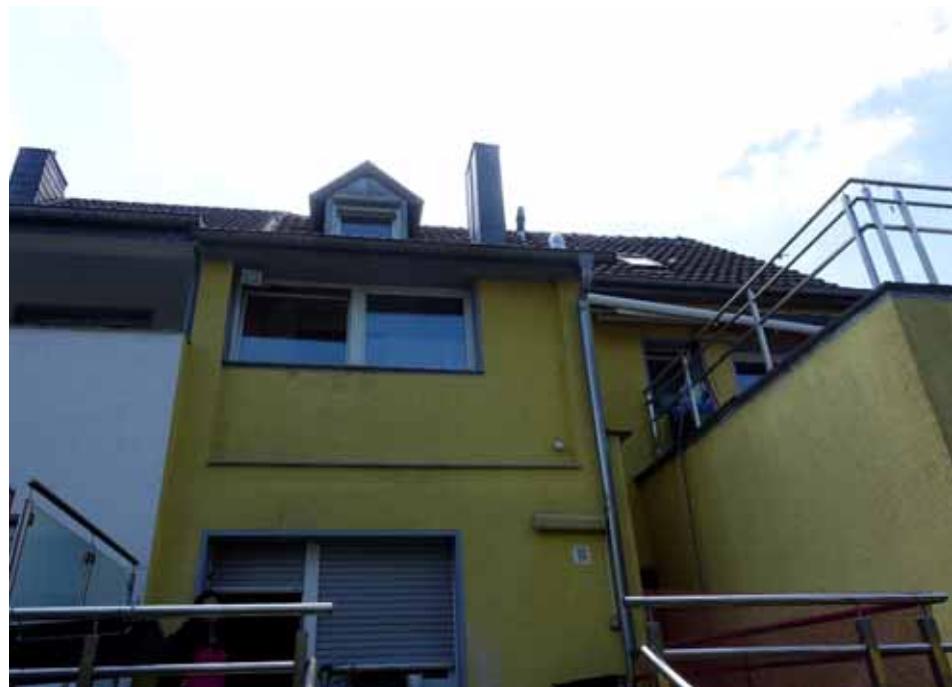
Rückansicht des Haupthauses

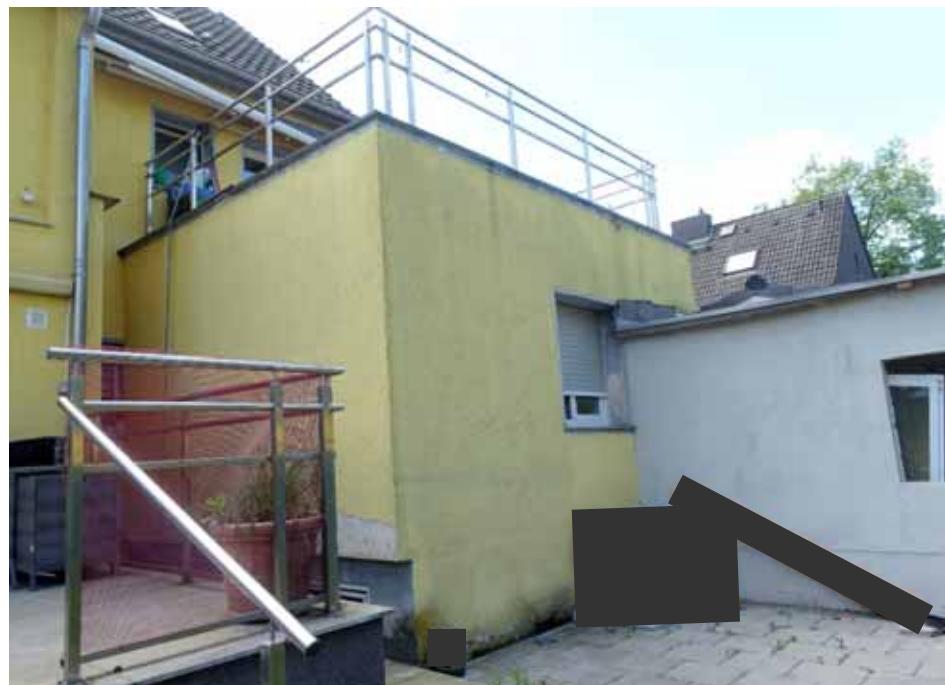
Rück-/ Seitenansicht des Anbaus, Seitenansicht des Nebengebäudes

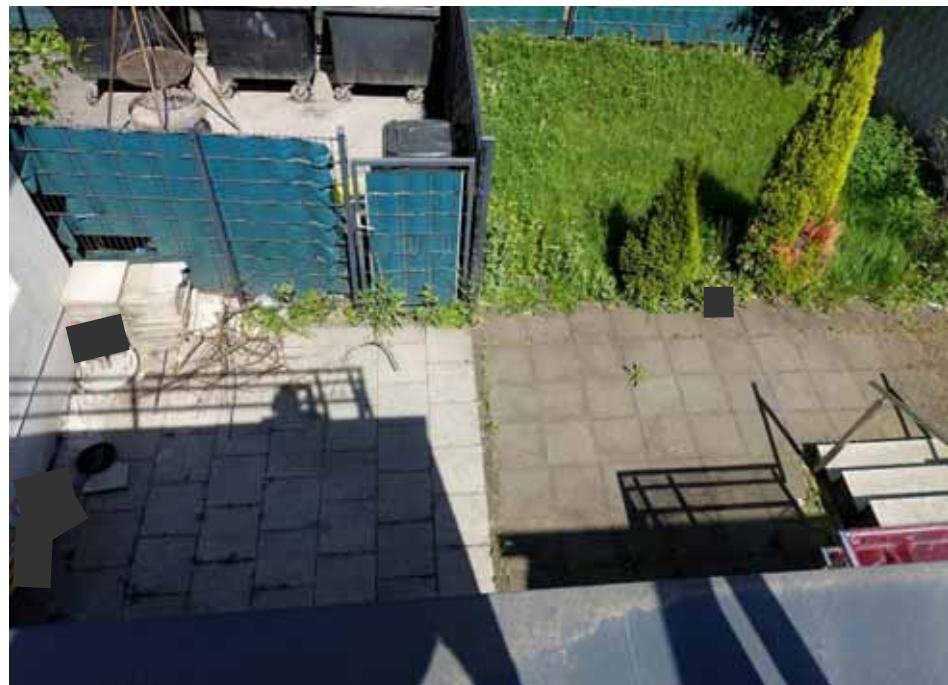
rückwärtiger Grundstücksbereich

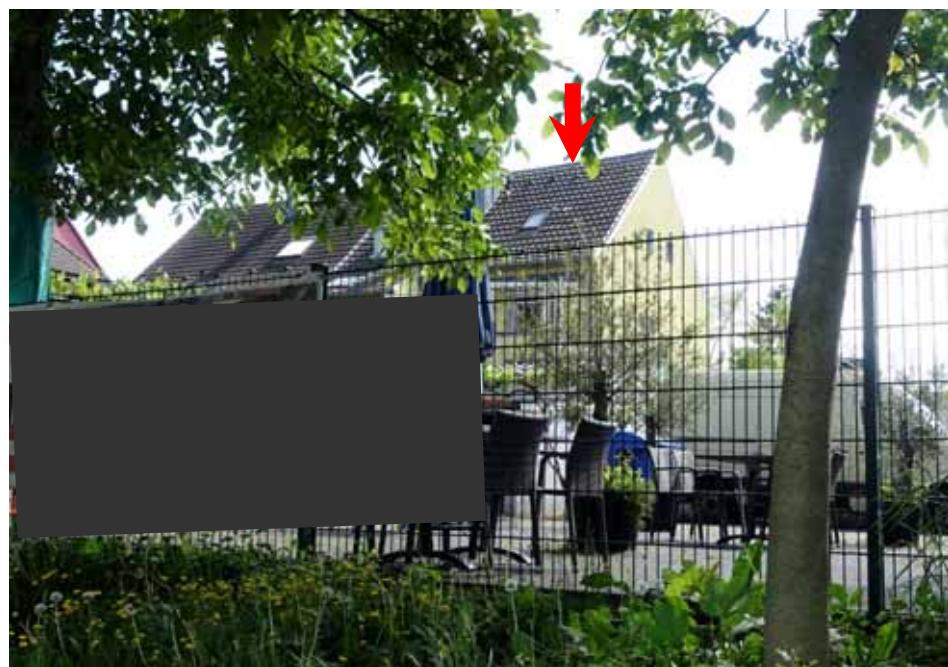
Blick von der rückwärtig angrenzenden Elsässer Straße aus
