Zweifamilien-Doppelhaushälfte „Saarlandstraße 1“

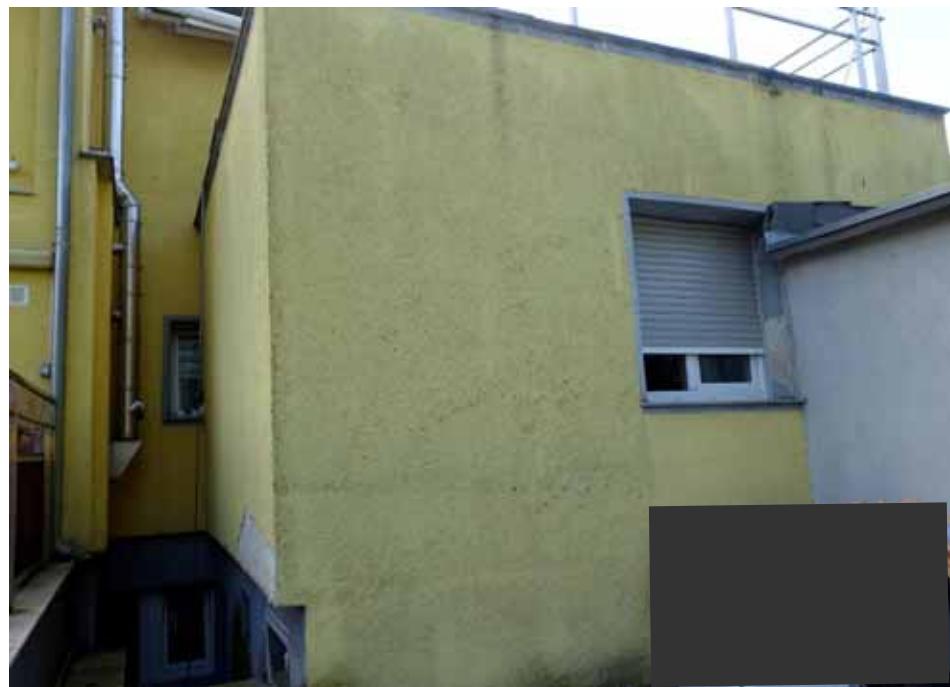
stellenweise beschädigte Fassade des Anbaus

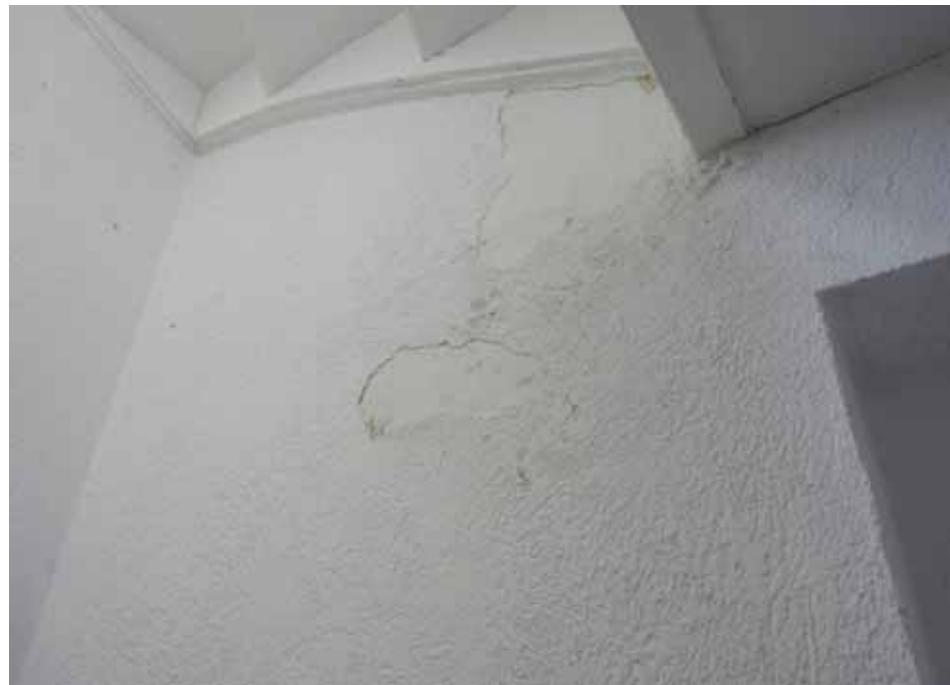
beschädigte Wandputz im Treppenhaus

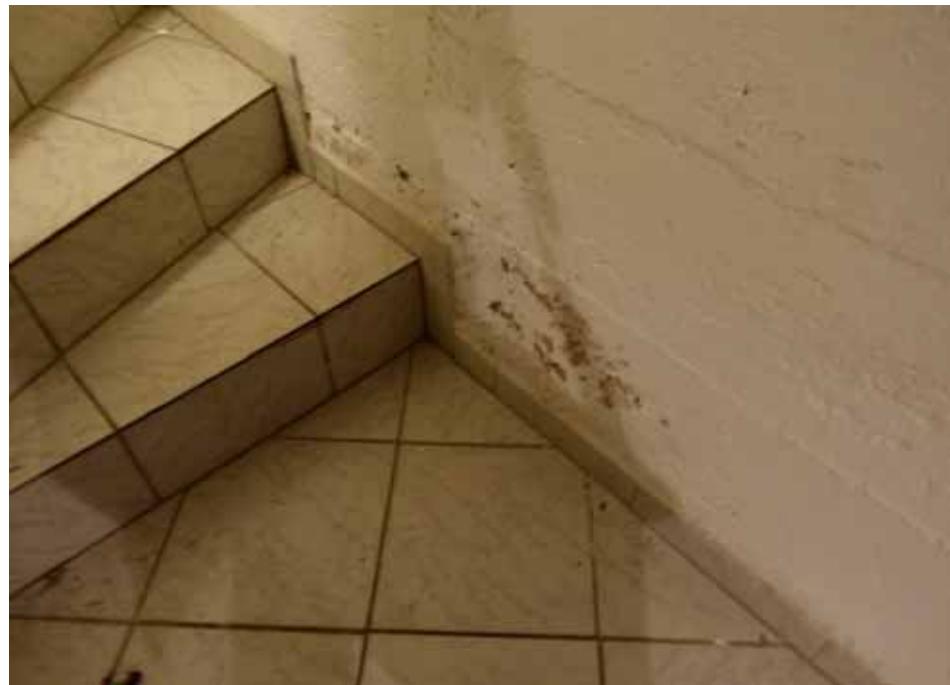
Feuchtigkeitsschäden im Bereich der Kellerwände

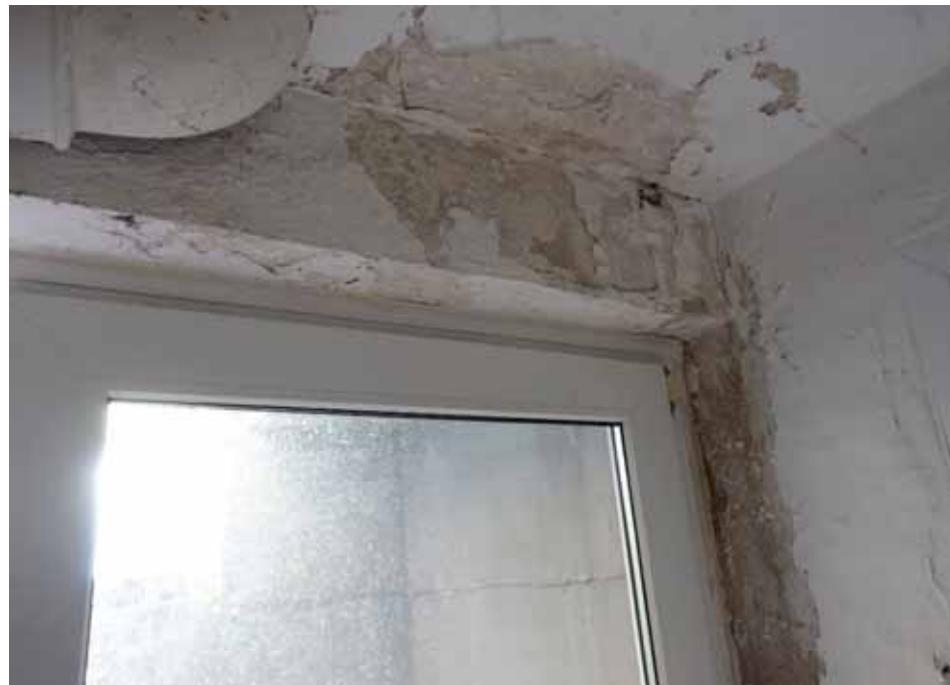
Feuchtigkeitsschäden im Bereich der Kelleraußentür
